RADICACIÓN: 17001-33-33-002-2012-00159-00**PROCESO:** REPARACIÓN DIRECTA**EJECUTANTE:** JOSÉ ABELARDO CASTRO RIVAS Y OTRO**DEMANDADO:** INSTITUTO NACIONAL DE VÍAS-INVÍAS**Asunto:** Entrega del dictamen pericial objeto de la radicación 17001-33-33-002-2012-00159-00

DICTAMEN PERICIAL

Juzgado Séptimo Administrativo
Manizales
Radicado 17001-33-31-002-2012-00159-00

**Dictamen Pericial. PR62+700 Tramo 2508
Juzgado Séptimo Administrativo
Manizales
Radicado 17001-33-31-002-2012-00159-00**

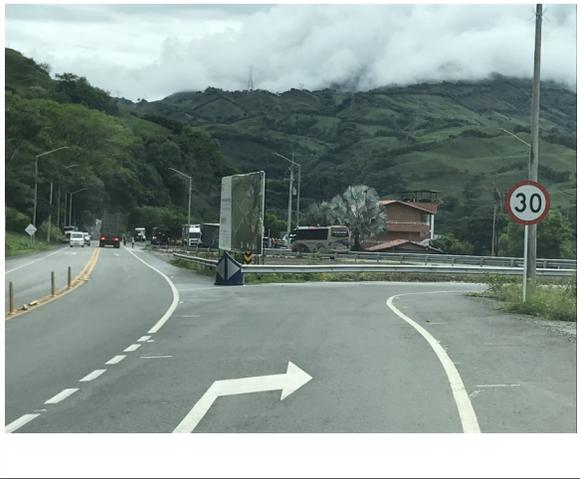
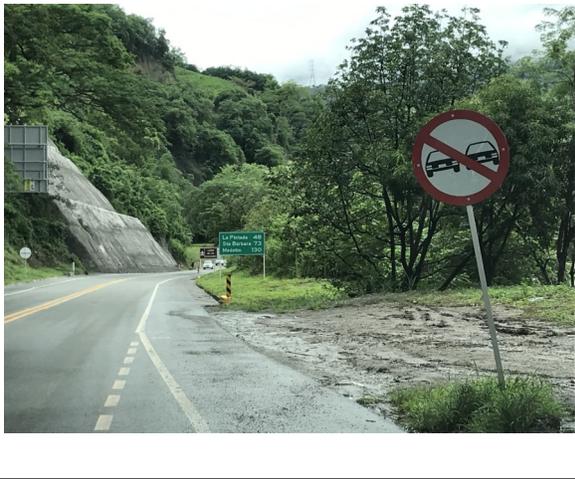
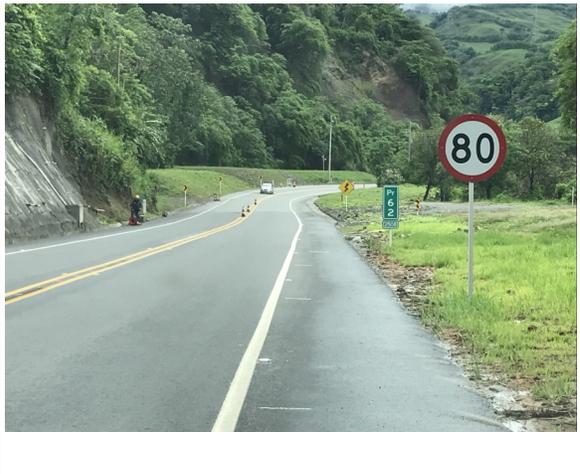
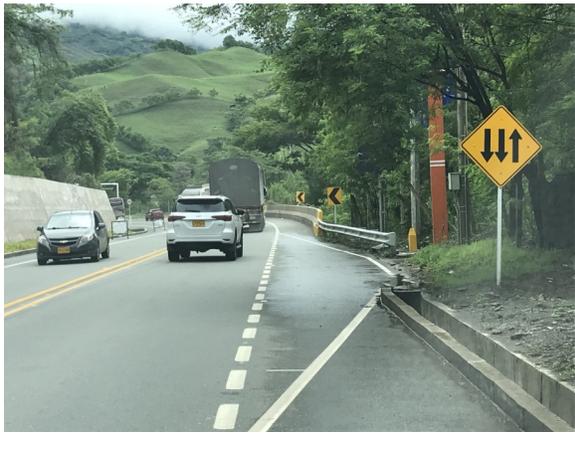
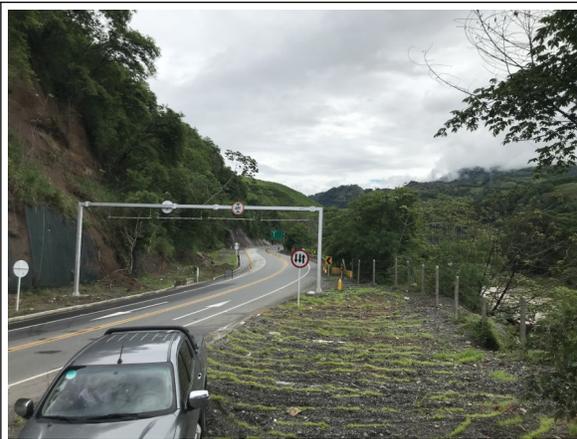
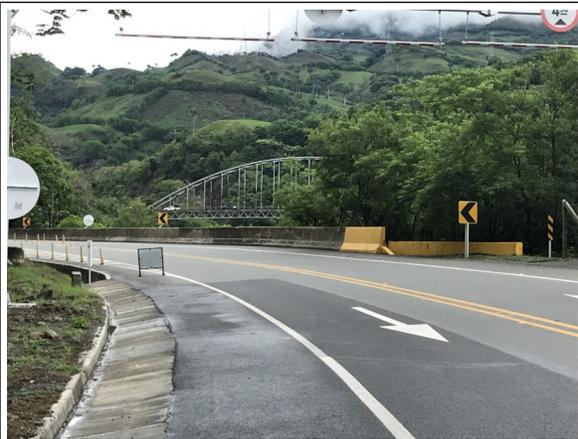
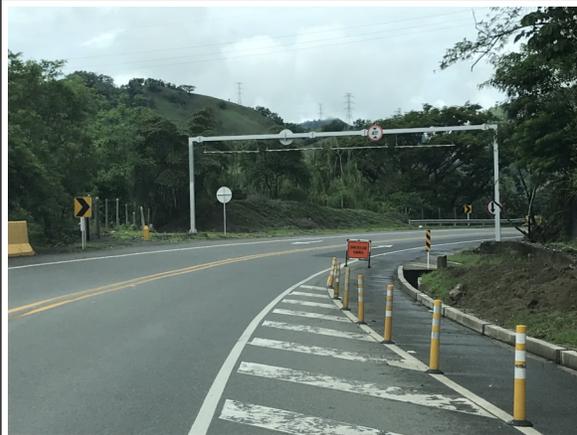
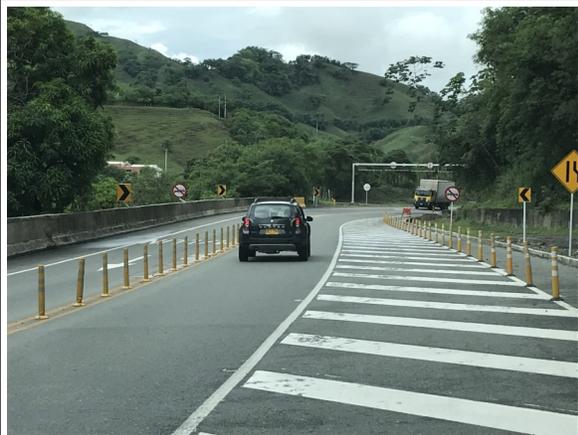
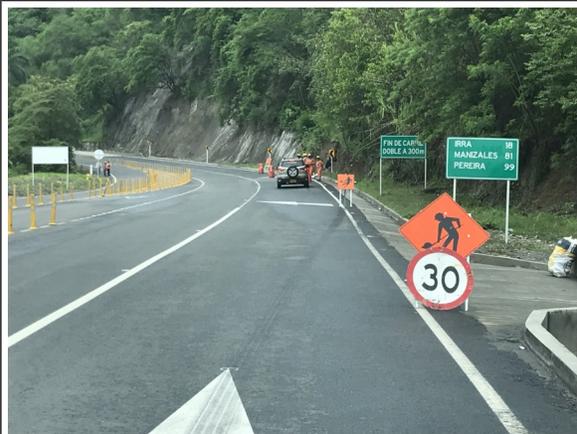
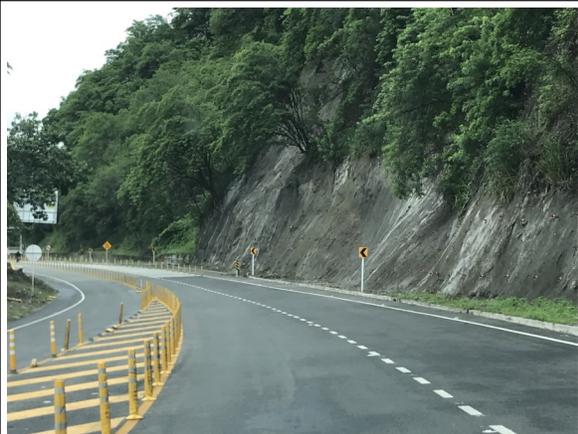
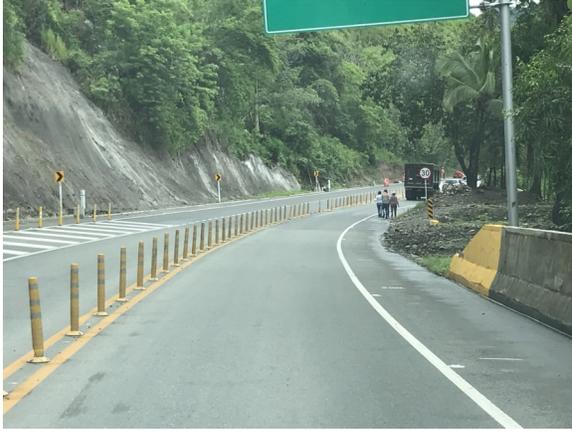
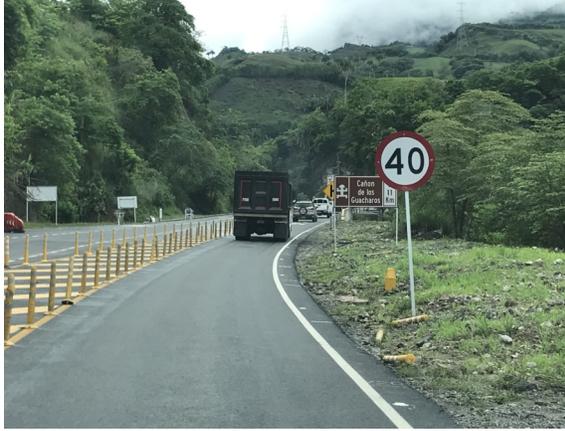
8.1 Registros fotográfico.

Como se muestra en el registro fotográfico anexo, el estado general de las demarcaciones horizontales y señales verticales es adecuado y no presentan desgaste o deterioro significativo.
