Consorcio Vial G-I

Referencia: Contrato de Interventoría No - 4224 de 2013, Interventoría de las obras de Mejoramiento y Mantenimiento de la Carretera Túquerres – Samaniego Ruta 1702, Departamento de Nariño.

Asunto: Respuesta oficio SRN 91310

A continuación se anexa informe de la visita de inspección realizada a las obras de mitigación que el contratista realizo en el mes de Mayo del presente año, para su conocimiento y fines pertinentes:

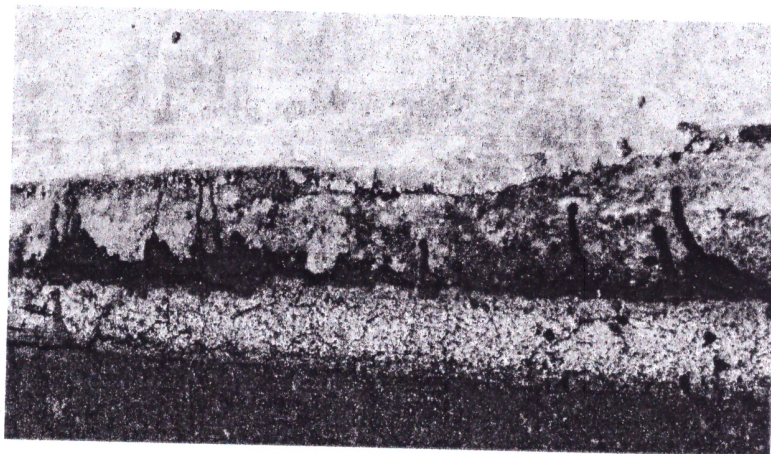
1. Se verifico agrietamiento de la zona donde se realizó actividades de sellado en la carpeta asfáltica, de igual manera se verifica un asentamiento de la cuneta vial.

En esta zona también se presentan asentamientos que muy posiblemente son producto de una sobre saturación del material granular que se encuentra debajo de la estructura de contención, lo que alteraría en cierta medida las características geomecánicas y de soporte de la base del muro Gavión, que dan como resultado deformaciones, agrietamiento de la carpeta asfáltica y asentamientos del muro de contención y cuneta vial, ya que es evidente que hay una permanente influencia del agua, que sumada a la época de lluvia afectan la estabilidad de la obra de mitigación realizada.
