Referencia: CONTRATO No. 3820-13 - MEJORAMIENTO Y MANTENIMIENTO DE LA CARRETERA
TUQUERRES – SAMANIEGO RUTA 1702 DEPARTAMENTO DE NARIÑO – MODULO 1

Asunto: DAÑOS OBRAS CORREDOR VIAL TUQUERRES SAMANIEGO

REGISTRO FOTOGRAFICO VISITA 20 DE ABRIL DE 2017

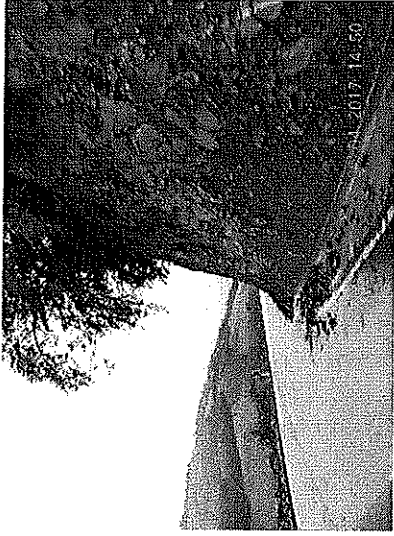
Fotografías No 5 y 6 Material de derrumbe colmatando las cunetas obstruyendo la vía y afectando la carpeta asfáltica por desgaste prematuro

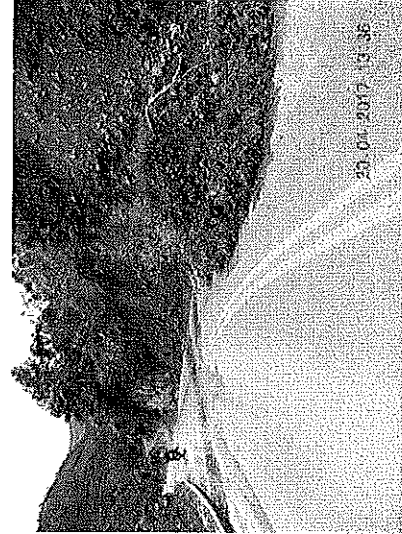
Fotografías No 17 y 18 Material de derrumbe colmatando las cunetas obstruyendo la vía y afectando la carpeta asfáltica, desgaste prematuro de la misma

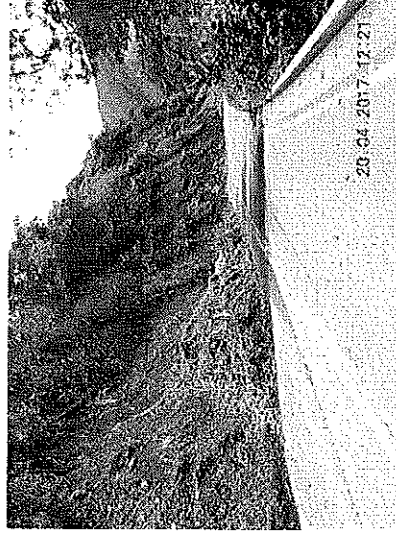
Fotografías No 21 y 22 Material de derrumbe colmatando las cunetas y desgaste prematuro de la carpeta asfáltica

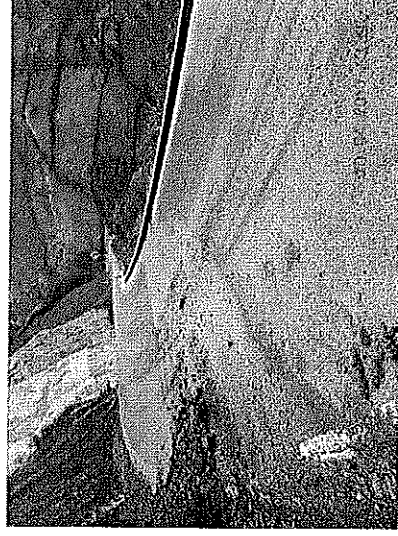
Fotografías No 27 y 28

Presencia de agua mezclada con material de derrumbe sobre la carpeta asfáltica ocasionando deterioro prematuro de la misma
