INFORME PERICIAL DE PARTE

**CONTRATO No. 3820 DE 2013 - MEJORAMIENTO Y MANTENIMIENTO DE LA
CARRETERA TÚQUERRES – SAMANIEGO, RUTA 1702 EN EL DEPARTAMENTO DE
NARIÑO.**

INFORME PERICIAL DE PARTE DE LAS ÁREAS DE GEOTECNIA, PAVIMENTOS E HIDRÁULICA.

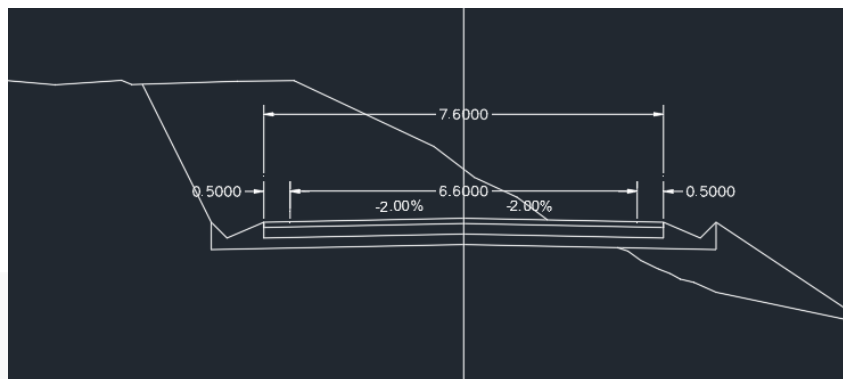
Figura 9.1-1 Sección transversal en corte a media ladera que establece el manual del INVIAS.

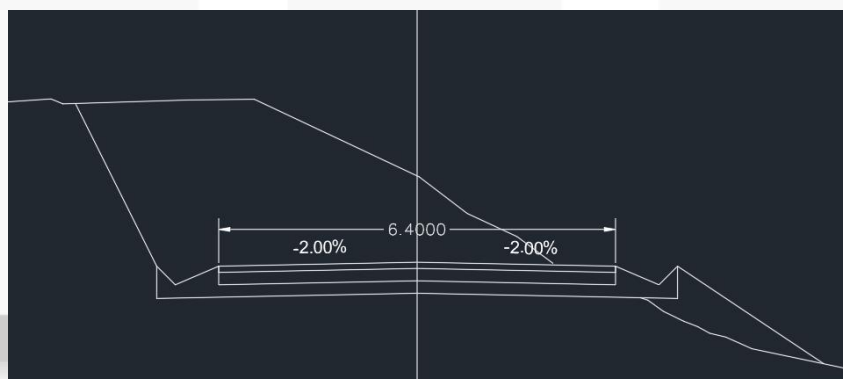
Figura 9.1-2 Sección transversal construida o actual.

No.	Elemento Geométrico	Condición		Diferencia	Nota
		Manual de Diseño Geométrico INVIAS 2008	Corredor Construido (Actual)		
1	Clasificación Vía	Secundaria	Secundaria	-	-
2	Velocidad de Diseño (Km/Hr)	40	40	-	-
3	Tipo de Terreno	Montañoso	Montañoso	-	-
4	Ancho de Calzada (m)	6,6	6,4	-0,2	Hay una deficiencia de 0.2m lo que genera que los vehículos transiten de manera más cercana al borde de cada carril, siendo un aporte a generar problemas y fisuras de borde. Dado que se tiene una deficiencia de berma en cada carril, la acción del tránsito puede generar fisuras longitudinales dado que las cargas se generan en los bordes en donde pueden presentarse problemas de confinamiento debido a la insuficiencia de estos elementos.
5	Ancho de Bermas (m)	0,5	0,0	-0,5

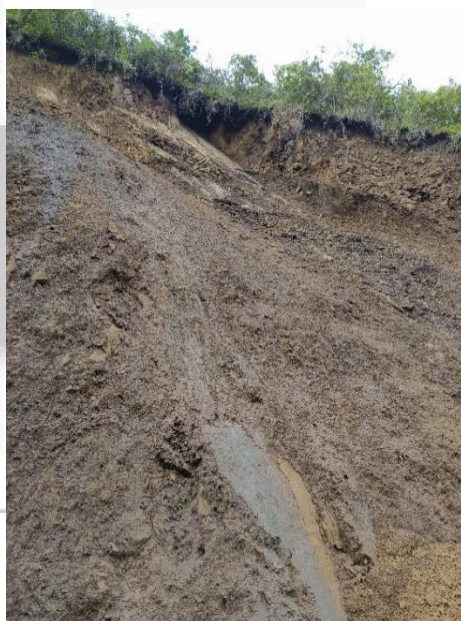
Fotografía 9.2-1 Depósito de Ignimbritas PR18+800.

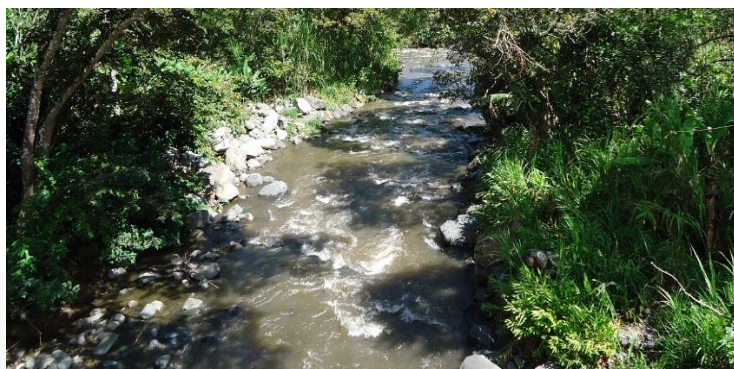
Fotografía 9.2-2 Depósitos aluviales PR36+500.

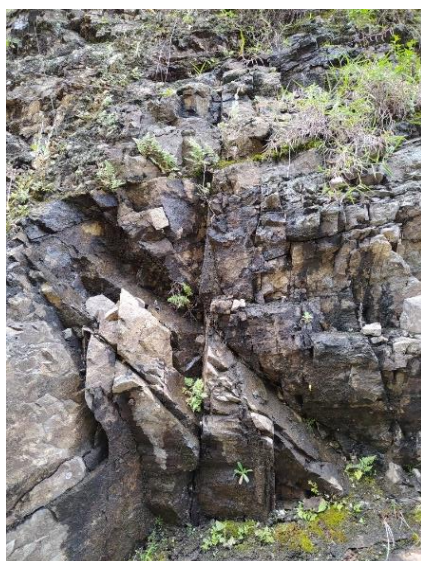
Fotografía 9.2-3 Rocas Volcánicas grupo Dagua PR26+000 .

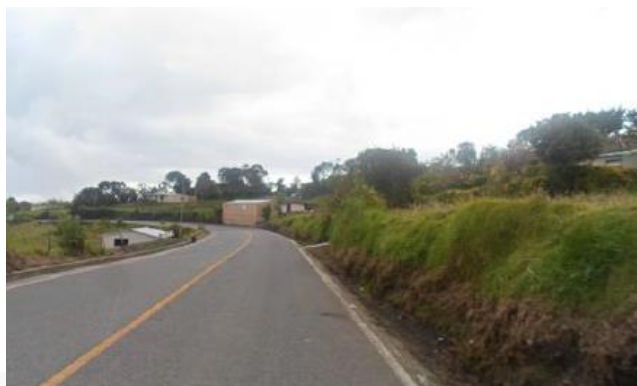
1. **Depósitos volcánicos suelo orgánico (DVSO):** Corresponde a los sectores conformados por depósitos volcánicos, cubiertos principalmente por suelos orgánicos, los cuales dan origen a una morfología de pendientes bajas a medias. Los taludes de corte de la vía son bajos (menores de 3m).

Fotografía 9.3-1. Sector DVSO - PR4+000.

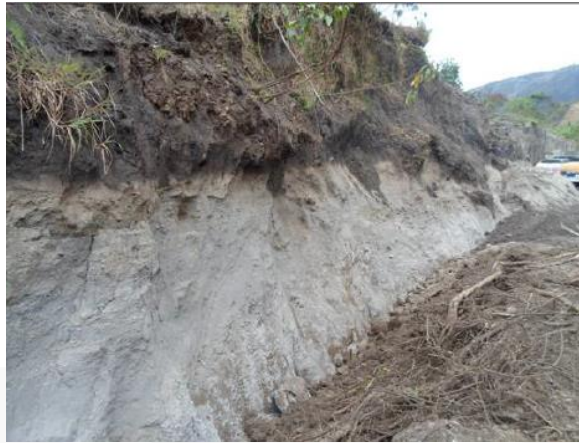
3. **Depósitos volcánicos friables (DVFR):** Corresponde a los sectores en donde se presentan depósitos piroclásticos friables conformados por cenizas, lapilli y fragmentos de pómez muy susceptibles a la erosión.

Fotografía 9.3-3. Sector DVFR PR27+500.

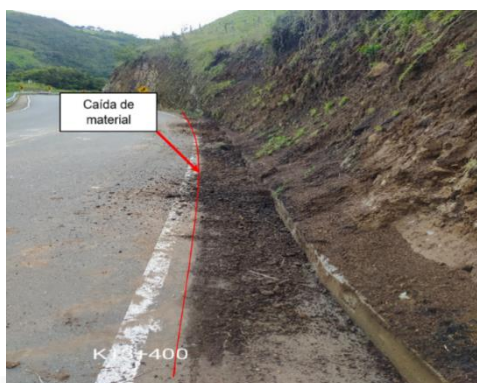
Fotografía 9.3-9. a) Caída de suelo - PR13+700 y b) Deslizamiento traslacional - PR22+200.

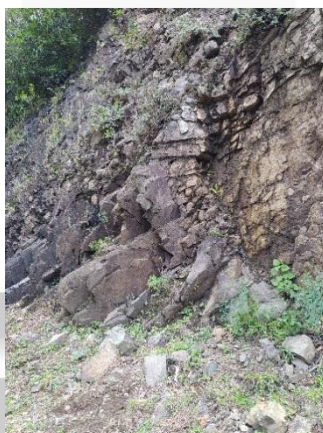
Fotografía 9.3-10. Caída de rocas - PR26+000.]

De acuerdo con la información presentada y el registro fotográfico, se evidencia que hay varios sectores con problemas de estabilidad de taludes.

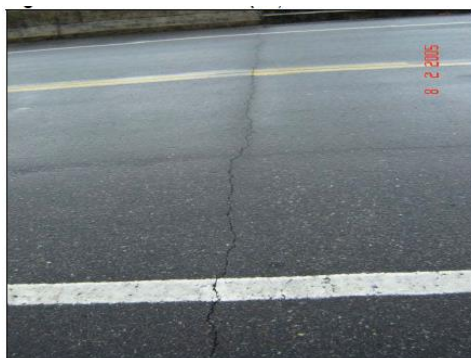
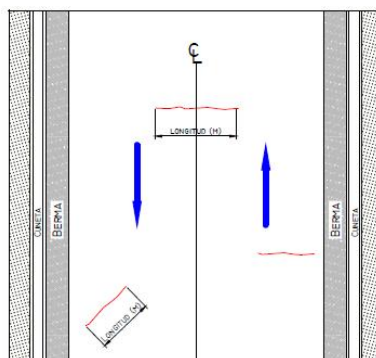
Figura 9.4-2. Fisura transversal – PR.
Fuente: [3]

De acuerdo con lo anterior, en la Tabla 9.4-1 se presentan las causas más comunes que generan fisuras longitudinales y transversales, sin embargo, dado que es necesario establecer la problemática del corredor, también se determinan aquellas causas que generan dicho deterioro en el proyecto sobre la carpeta asfáltica instalada.

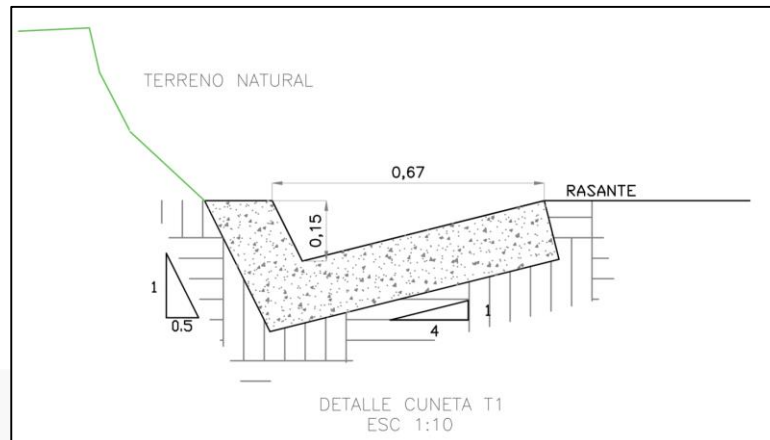
Hacia el costado de Túquerres se realizó la evaluación hidráulica de una sección de cuneta de 0.15 m de profundidad y de 0.68 m de ancho, considerando la pendiente máxima permitida por cuestiones de seguridad vial, es decir, de 25 % hacia el costado de la vía y de 2.0 % hacia el costado del talud, como se presenta en la Figura 9.5-3. La curva de capacidad versus pendiente y los resultados de la comprobación de la capacidad hidráulica de la cuneta se presentan en el anexo 4.7.

Figura 9.5-3. Sección de cuneta Tipo 1.

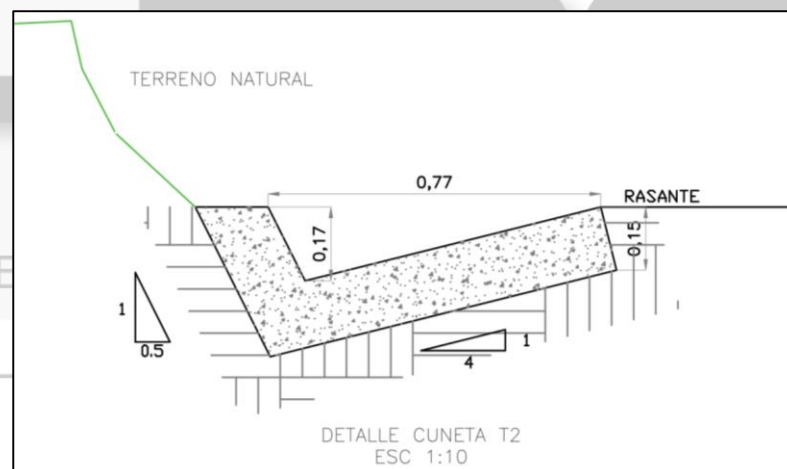
Para este tramo se observa que para pendientes menores o iguales al 1.0 %, la cuneta tipo 1 no cuenta con capacidad hidráulica en la margen izquierda, donde hay aportes del talud superior. Allí se requeriría una cuneta tipo 2, con una altura de 0.17 m y un ancho total de 0.77 m, conservando las mismas pendientes transversales: 4H:1V del costado de la vía y 1H:0.5H del costado del talud, tal como se presenta en la Figura 9.5-4.

Figura 9.5-4. Sección de cuneta Tipo 2.

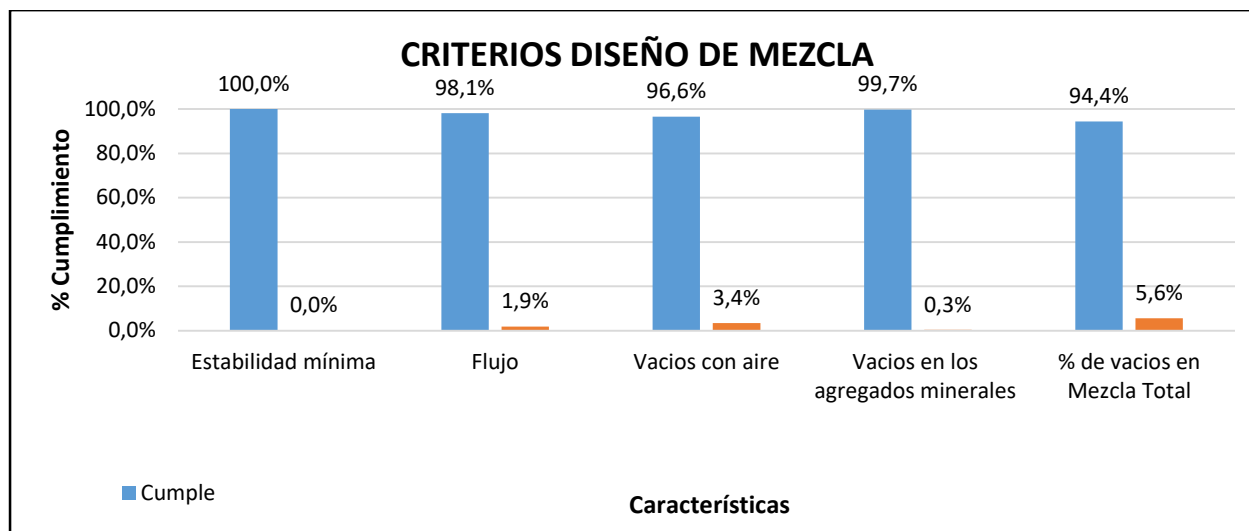
Figura 9.6-1. Resultados parámetros de laboratorio evaluados de la mezcla asfáltica y los porcentajes de cumplimiento y no cumplimiento.

Como se puede observar tanto en la Tabla 9.6-3, como en la Figura 9.6-1, los resultados de ensayos de laboratorio analizados por esta pericia, muestran el cumplimiento de los materiales y la mezcla aclarando que aquellos resultados que se encuentran por fuera, hacen parte de la posible dispersión que pueden presentar los materiales en su proceso de elaboración, sin que ello llegase a afectar la calidad de los materiales empleados en el proyecto. En el anexo 4_8 del presente documento se incluyen los resultados obtenidos por esta pericia.

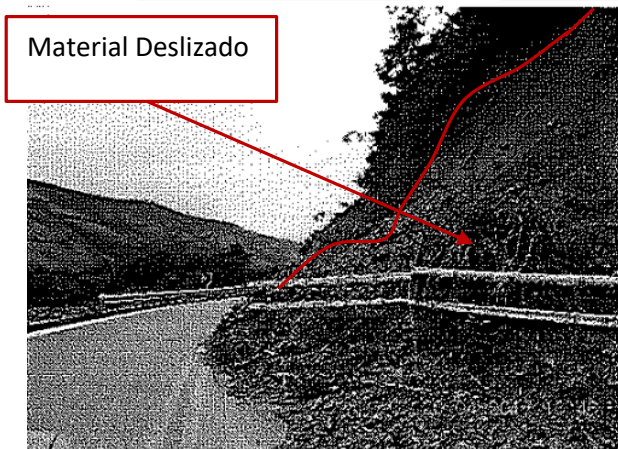
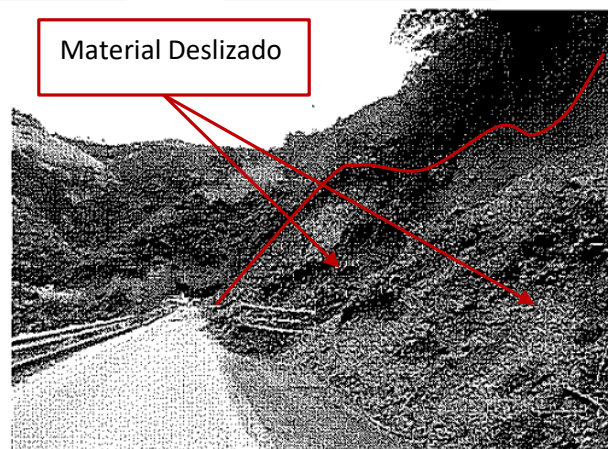
Fotografía 10.1-4. Obstrucción de cuneta y contaminación de la carpeta.

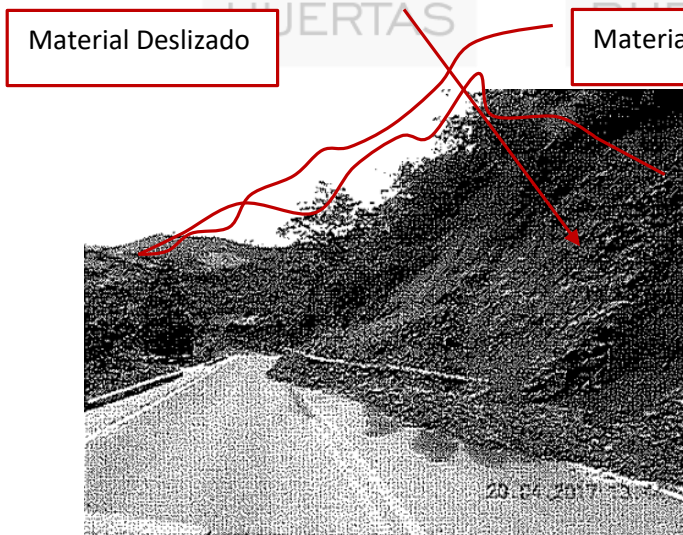
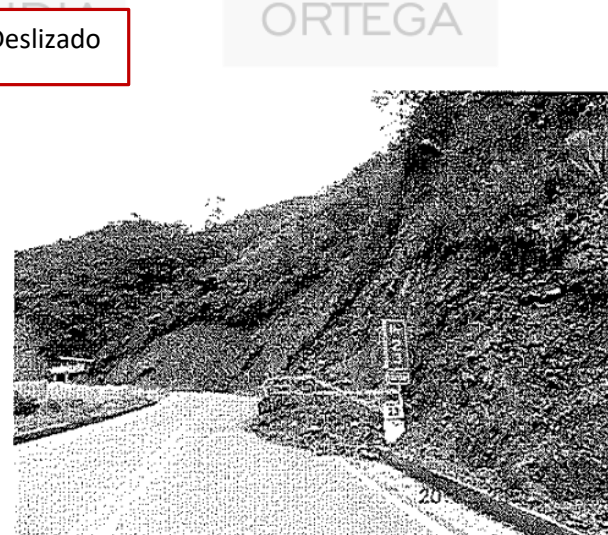
Fotografía 10.1-5. Obstrucción de cuneta y contaminación de la carpeta PR23+000.

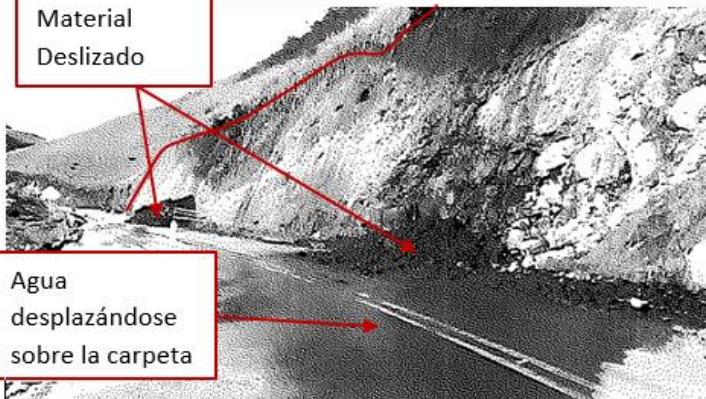
Material Deslizado

Agua desplazándose sobre la carpeta

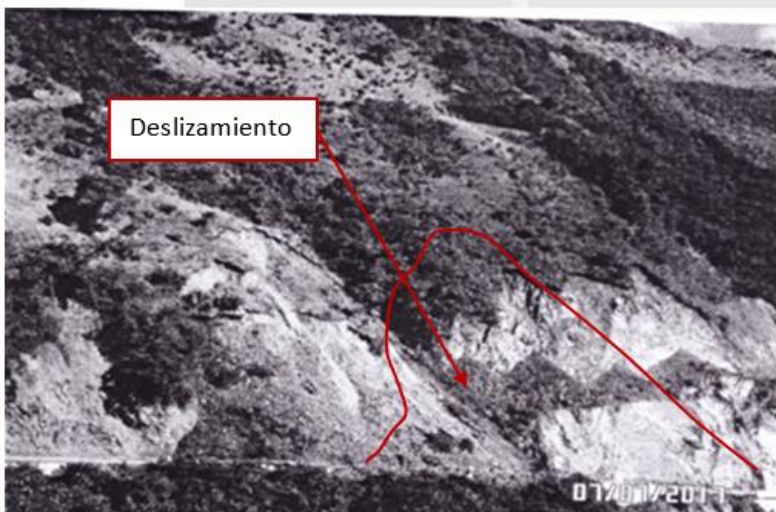
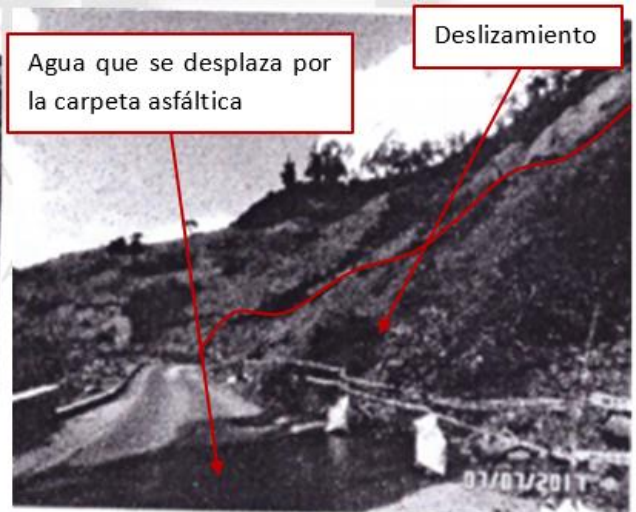
Agua que se desplaza por la carpeta asfáltica

Deslizamiento

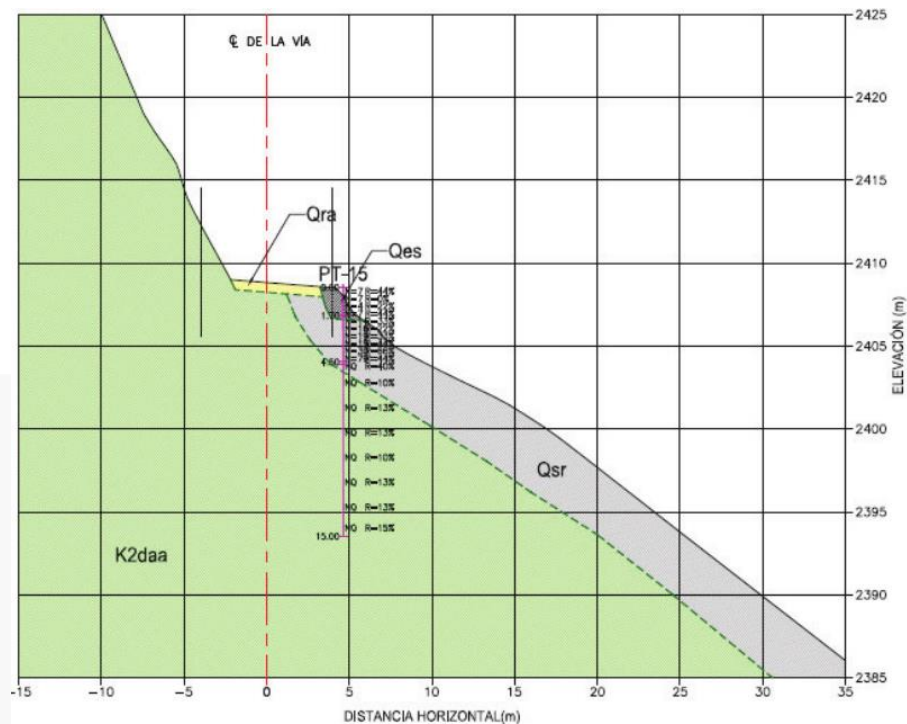
Figura 12.3-1 Perfil estratigráfico PR20+690.

Para este sector la presente pericia procedió a revisar la información geológica del corredor y el estudio de suelos del sitio inestable PR20+690 (Ver Figura 12.3-1), toda vez que este sitio crítico se encuentra en proximidades del presente sector. Con base en la información mencionada, se pudo establecer que el suelo de la zona debe estar conformado por suelo residual y seguidamente por diabasas de color gris verdoso con fracturamiento.

Se resalta por parte de esta consultoría que, la obra construida contempló un muro en concreto de cimentación superficial, el cual ha presentado movimiento o desplazamiento, debido a que el suelo residual, que conforma el suelo de apoyo, ha presentado movimiento, lo que ha generado que el muro de concreto también se desplace por dicha alteración, lo anterior dado que dicho suelo es susceptible a presentar inconvenientes por la acción del agua de precipitación y escorrentía, por lo tanto, esta afectación se considera que tiene como causa un agente exógeno a las obras realizadas por el contratista.

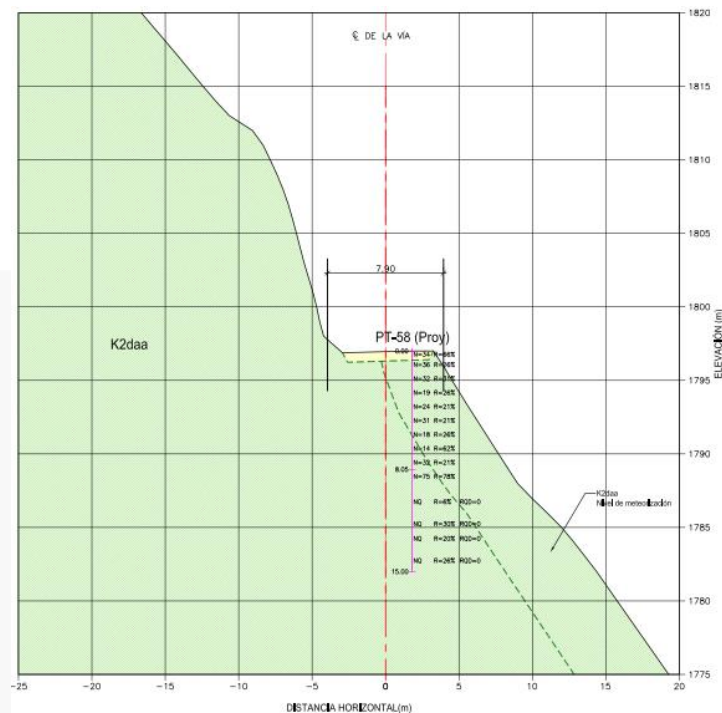
Figura 12.3-2 Perfil estratigráfico PR33+600.

Para evaluar este sector, se empleó la información del sitio crítico ubicado en el PR33+600 dada su cercanía al sector en cuestión. En este punto se presentó un deslizamiento rotacional, que afectó el muro construido, cuyo factor detonante fue el agua de precipitación, toda vez que el nivel freático disminuye la resistencia al corte del suelo, cuya resistencia fue inferior a la carga del suelo, por lo tanto, se puede concluir que esta afectación se debe

a factores externos a las actividades desarrolladas por el contratista para la construcción de las obras.

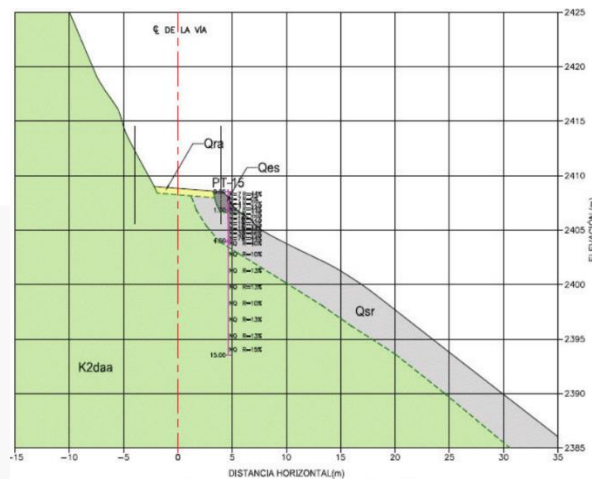
Figura 12.3-3 Perfil estratigráfico PR20+690.

Se pudo establecer un sitio crítico en proximidad al mencionado PR20+690, el cual según la geología presenta características similares, en cuanto al tema de conformación de los

suelos, siendo dicha tipología conformada por suelo residual (Qsr) y seguidamente por diabasas de color gris verdoso con fracturamiento, tal y como se puede ver en la Figura 12.3-3; además de esto en la Figura 12.3-4 se presenta el esquema de obra de muro de contención del sector PR20+690.
