INFORME TÉCNICO - PERICIAL DE RECONSTRUCCIÓN DE ACCIDENTE DE TRÁNSITO R. A. T[®] 2

VEHÍCULO No. 1: TRACTOCAMIÓN, KENWORTH T800, modelo 2012, color blanco, placa
SZP 677.

VEHÍCULO No. 2: MOTOCICLETA, YAMAHA YS 250, modelo 2012, placa **DIV 56C.**

INFORME No. 220331980A

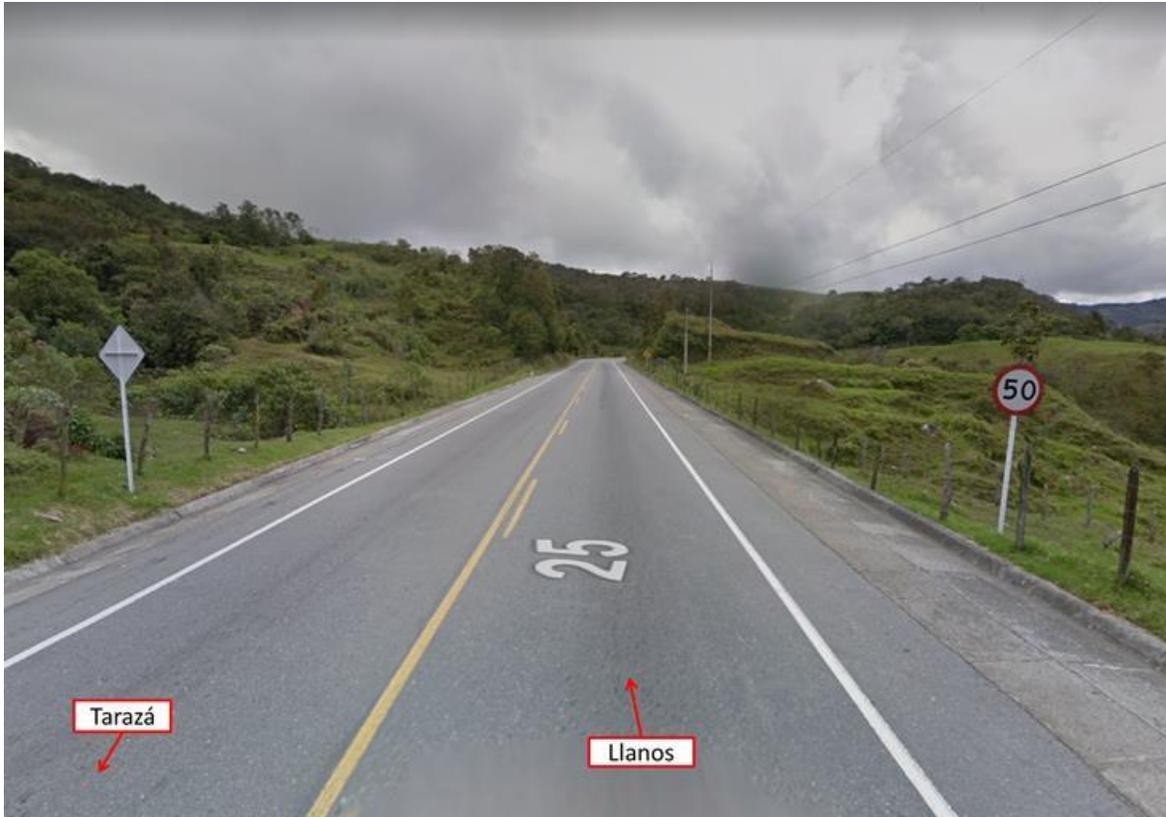
Fotografía No. 1 Plano General: En esta fotografía tomada en sentido Tarazá – Llanos de Cuivá, se aprecia la señal vertical SR-30 “Velocidad máxima permitida 50 km/h” ubicada en el km 16. En este sentido se desplazaba el vehículo No. 1 Tractocamión.

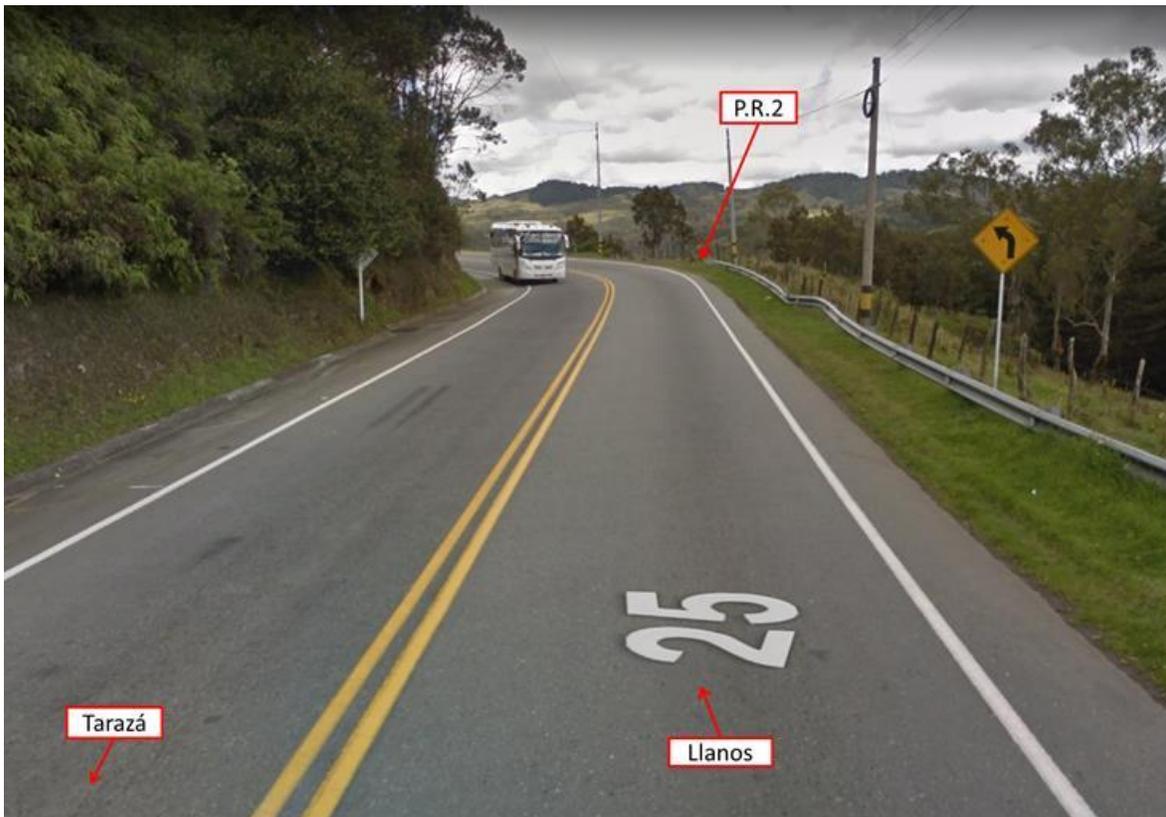
Fotografía No. 2 Plano General: En esta fotografía complemento de la anterior tomada en sentido Tarazá – Llanos de Cuivá, se aprecian las características generales del tramo de vía donde ocurrió el accidente, la cual presenta demarcación de línea amarilla doble continua separadora de carriles, y líneas blancas de borde, y señal vertical SP-03 “Curva pronunciada a la izquierda”; nótese uno de los puntos de referencia (P.R.2) correspondiente al final de una baranda de protección utilizado por la autoridad de tránsito para la elaboración del croquis. En este sentido se desplazaba el vehículo No. 1 Tractocamión.

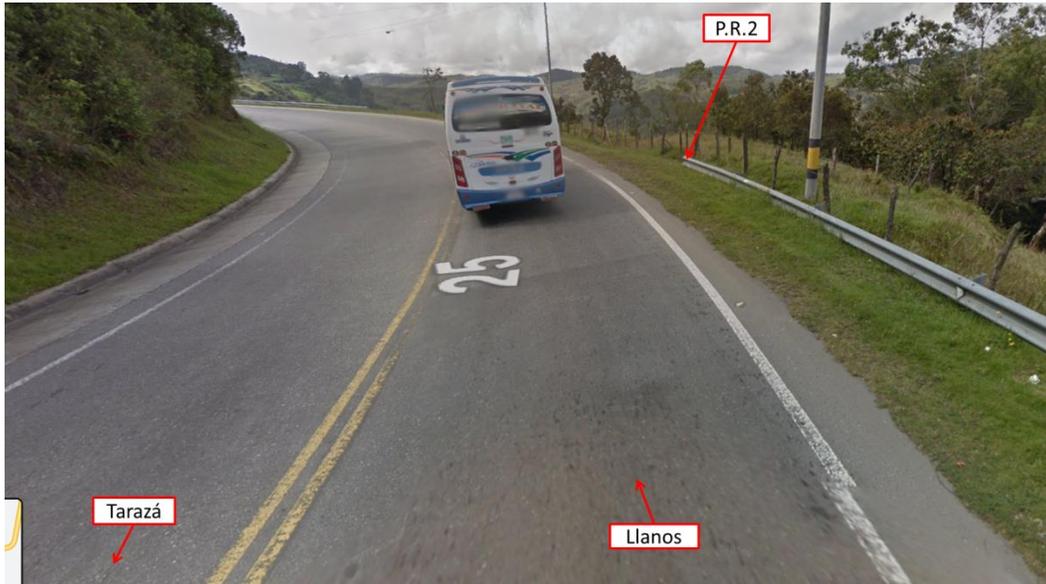
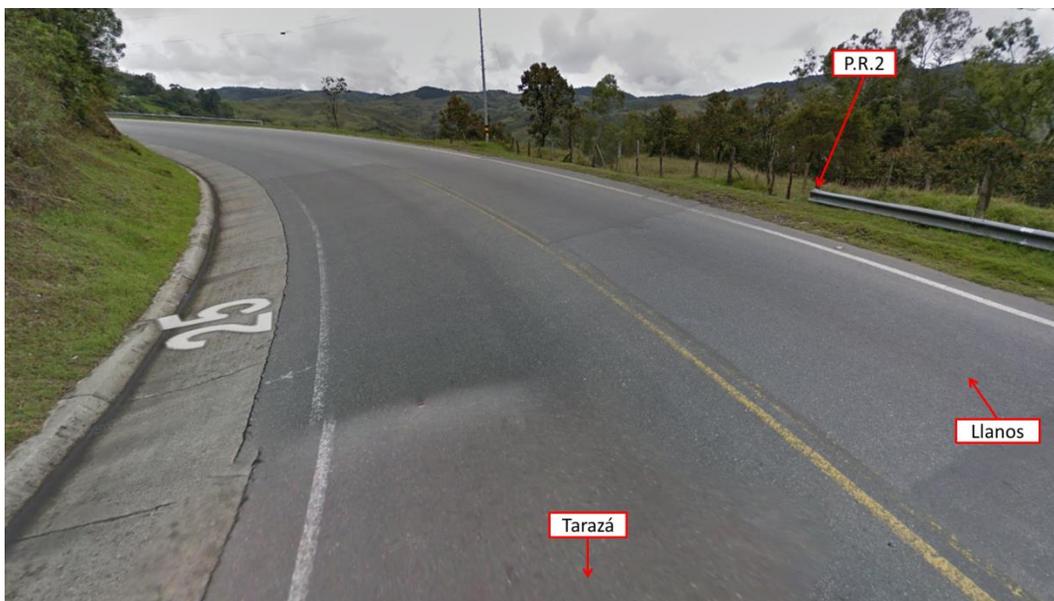
Fotografías No. 3 y 4 Plano General: En estas fotografías complementos de la anterior tomada en sentido Tarazá – Llanos de Cuivá, se aprecian las características generales del tramo de vía donde ocurrió el accidente, la cual presenta demarcación de línea amarilla doble continua separadora de carriles, y líneas blancas de borde; nótese uno de los puntos de referencia (P.R.2) correspondiente al final de una baranda de protección utilizado por la autoridad de tránsito para la elaboración del croquis. En este sentido se desplazaba el vehículo No. 1 Tractocamión.

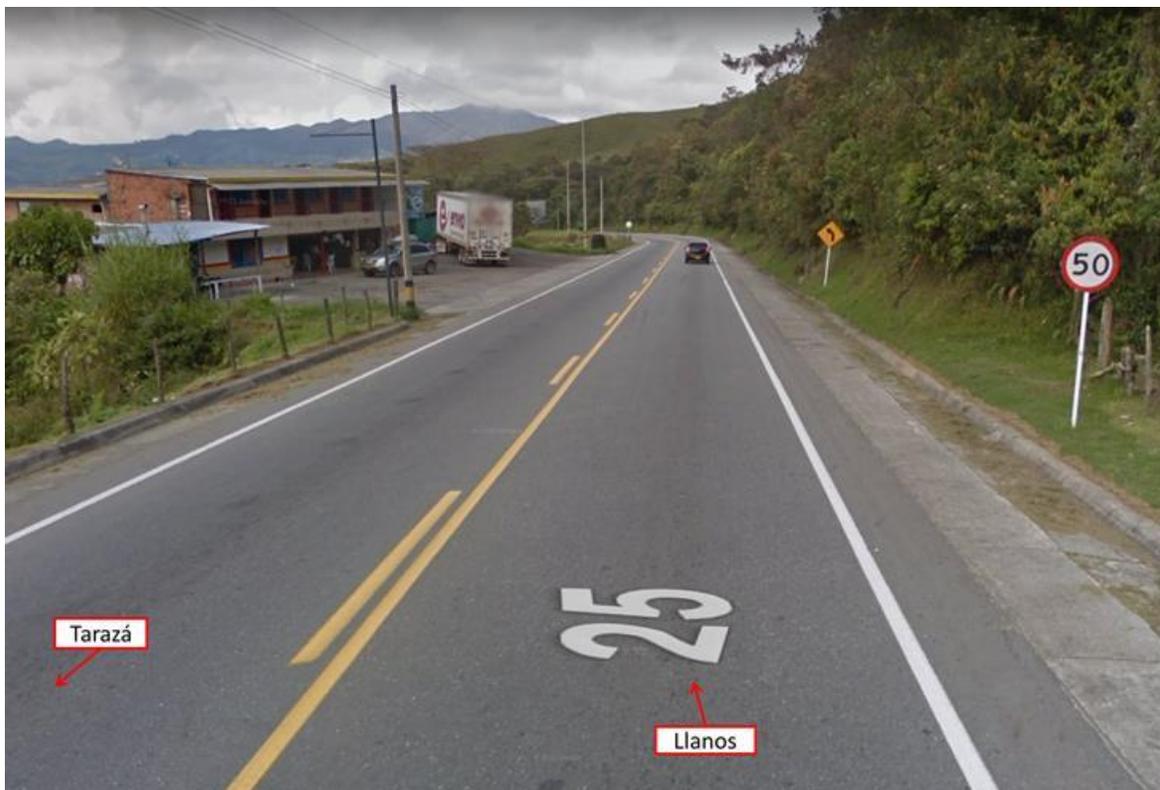
Fotografía No. 5 Plano General: En esta fotografía tomada en sentido Llanos de Cuivá – Tarazá, se aprecia la señal SR-30 “Velocidad máxima permitida 50 km/h” ubicada en el km 15. En este sentido se desplazaba el vehículo No. 2 Motocicleta.

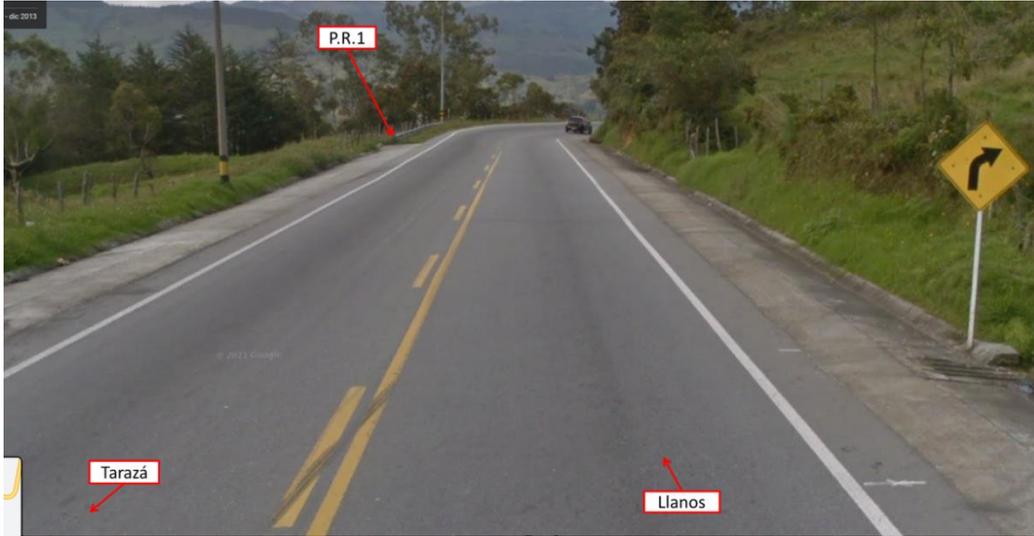
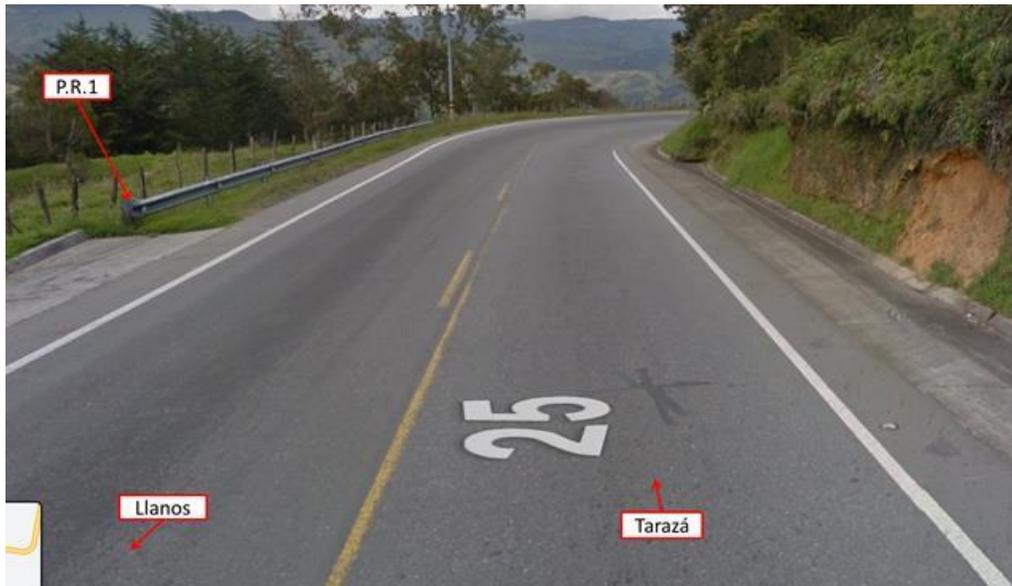
Fotografías No. 6 y 7 Plano General: En estas fotografías complementos de la anterior tomada en sentido Llanos de Cuivá – Tarazá, se aprecian las características generales del tramo de vía donde ocurrió el accidente, la cual presenta demarcación de línea amarilla separadora de carriles, y líneas blancas de borde, y señal vertical SP-04 “Curva pronunciada a la derecha”; nótese uno de los puntos de referencia (P.R.1) correspondiente al final de una baranda de protección utilizado por la autoridad de tránsito para la elaboración del croquis. En este sentido se desplazaba el vehículo No. 2 Motocicleta.

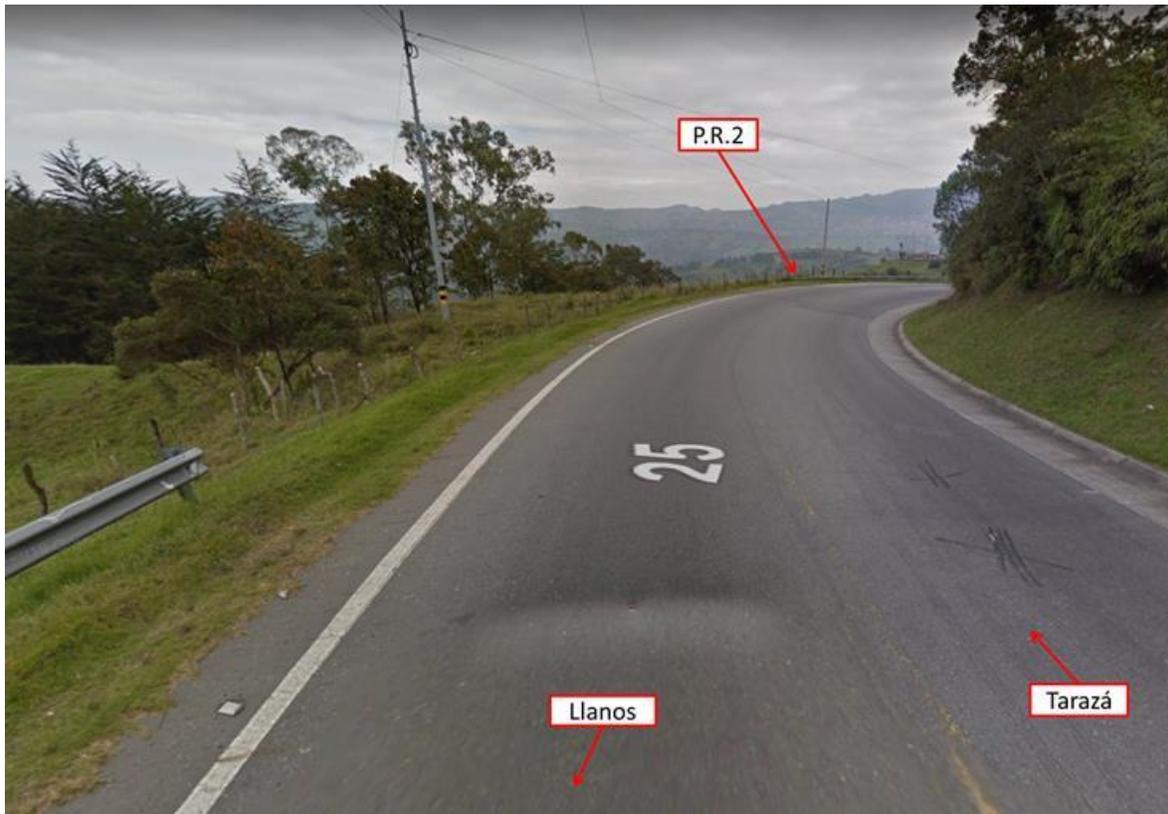
Fotografía No. 8 Plano General: En esta fotografía complemento de las anteriores tomada en sentido Llanos de Cuivá – Tarazá, se aprecian las características generales del tramo de vía donde ocurrió el accidente, la cual presenta demarcación de línea amarilla separadora de carriles, y líneas blancas de borde; nótese uno de los puntos de referencia (P.R.1) correspondiente al final de una baranda de protección utilizado por la autoridad de tránsito para la elaboración del croquis. En este sentido se desplazaba el vehículo No. 2 Motocicleta.

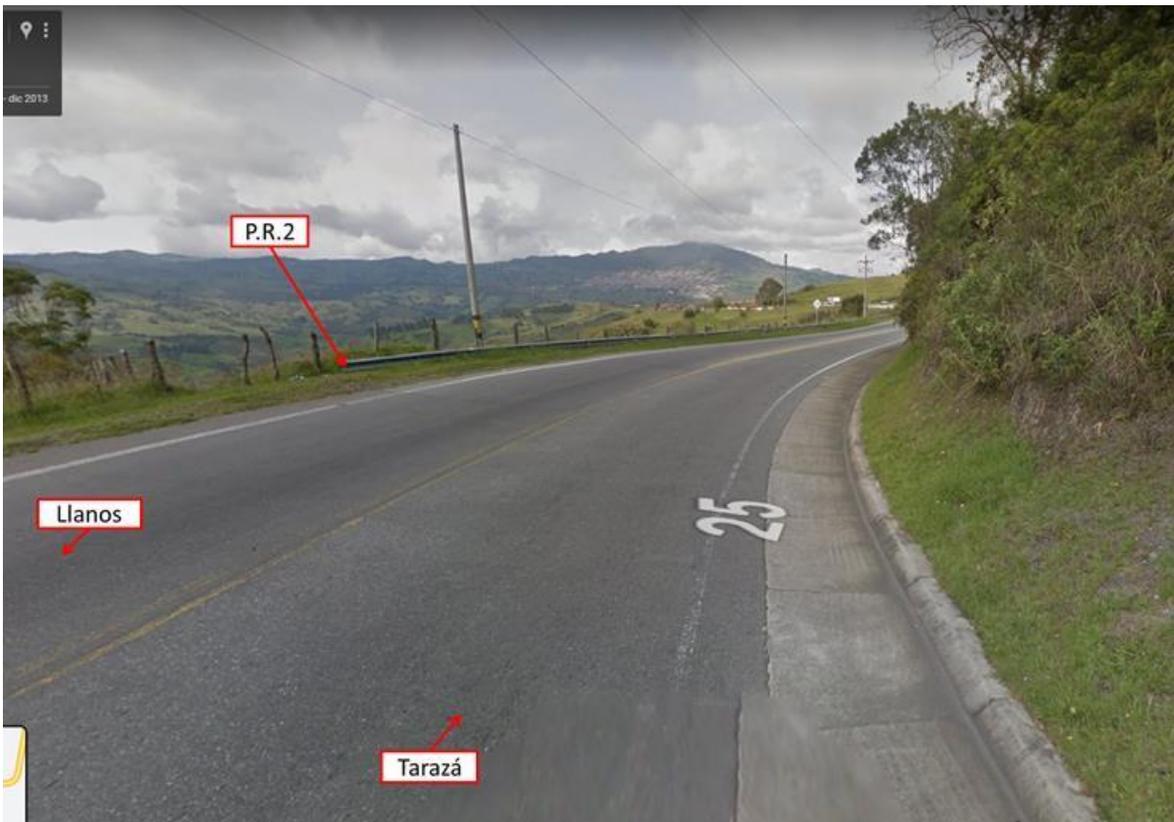
Fotografía No. 9 Plano General: En esta fotografía complemento de las anteriores tomada en sentido Llanos de Cuivá – Tarazá, se aprecian las características generales del tramo de vía donde ocurrió el accidente, la cual presenta demarcación de línea amarilla separadora de carriles, y líneas blancas de borde; nótese uno de los puntos de referencia (P.R.1) correspondiente al final de una baranda de protección utilizado por la autoridad de tránsito para la elaboración del croquis. En este sentido se desplazaba el vehículo No. 2 Motocicleta.

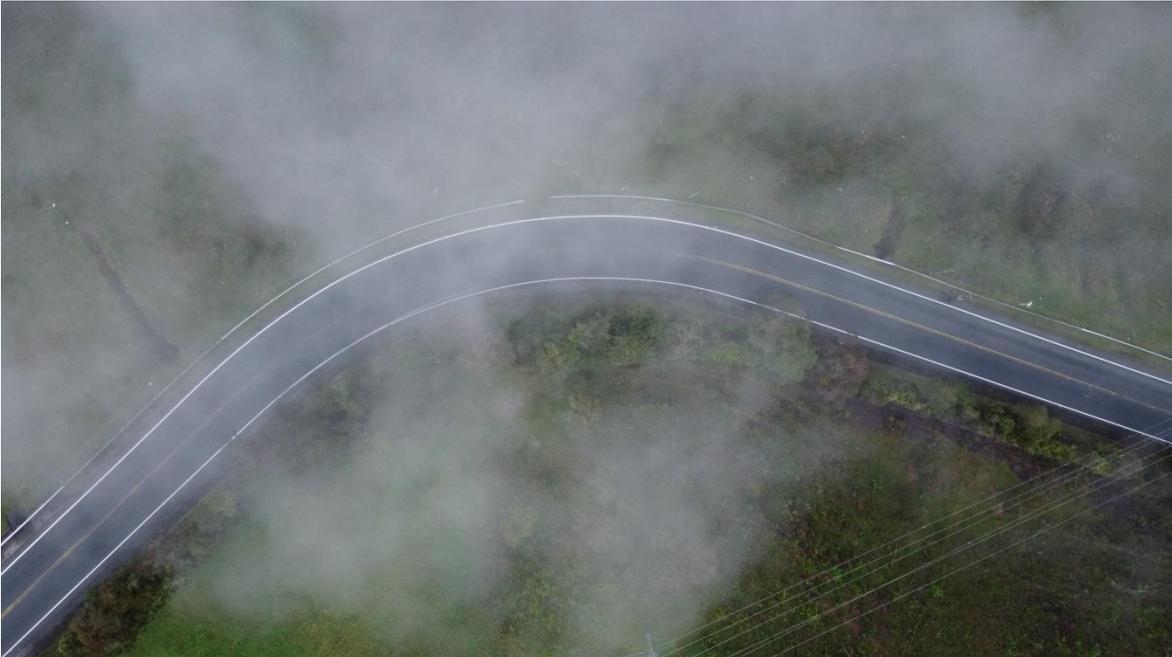
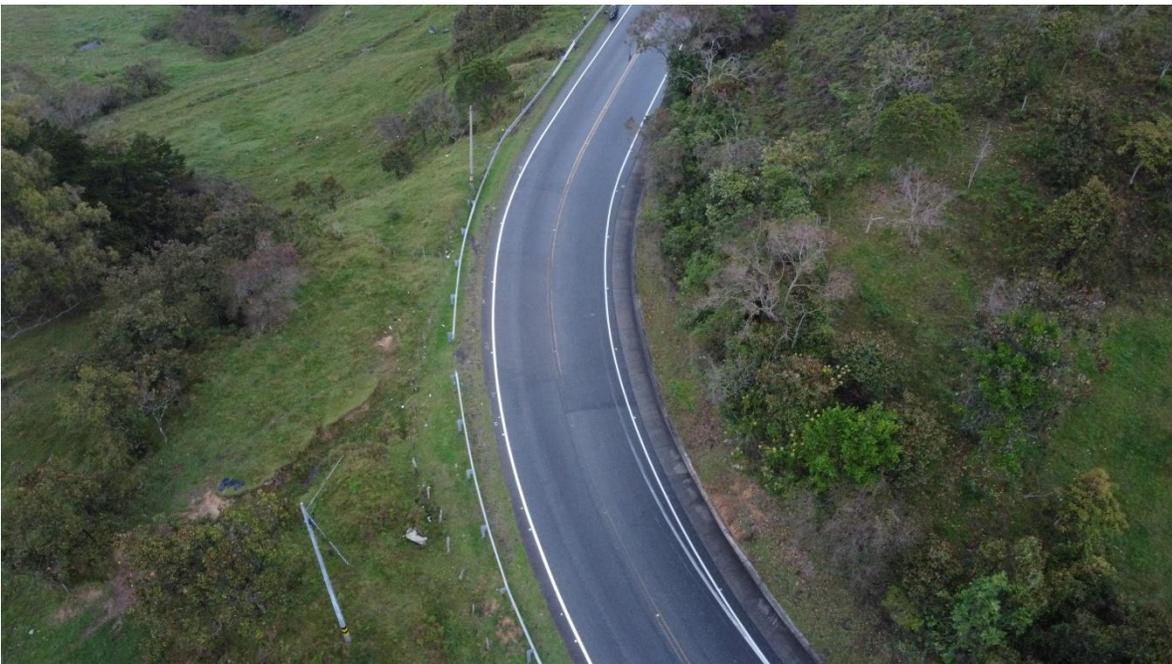
Fotografías No. 10 y 11 Panorámicas: En estas fotografías se aprecian las características actuales (04 de marzo de 2022) del tramo de vía donde ocurrió el accidente.

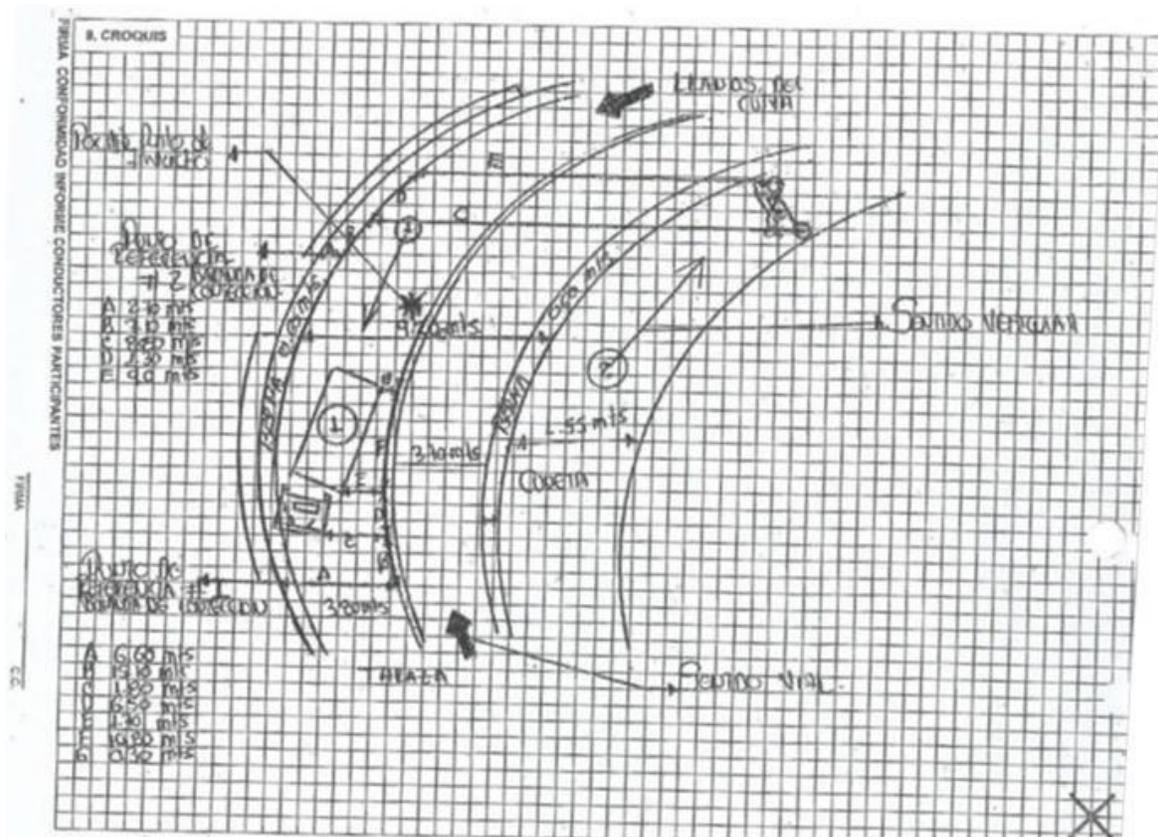
Imagen No. 7: En esta imagen se muestra el croquis (Bosquejo topográfico) del accidente realizado por la autoridad de tránsito.

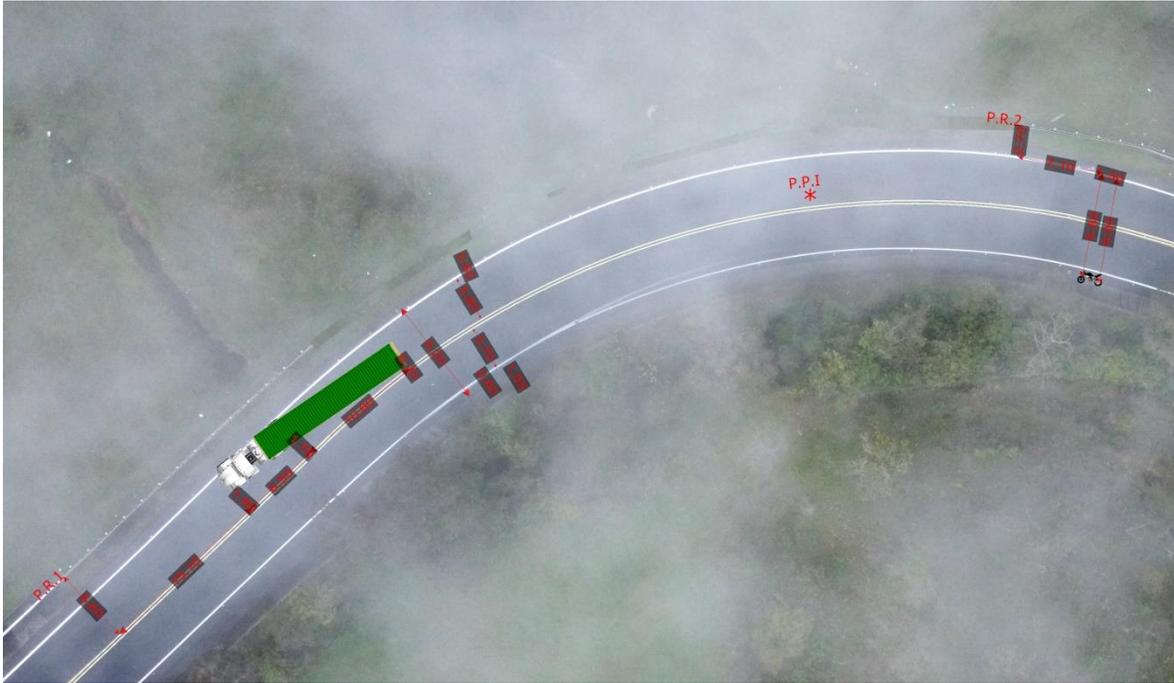
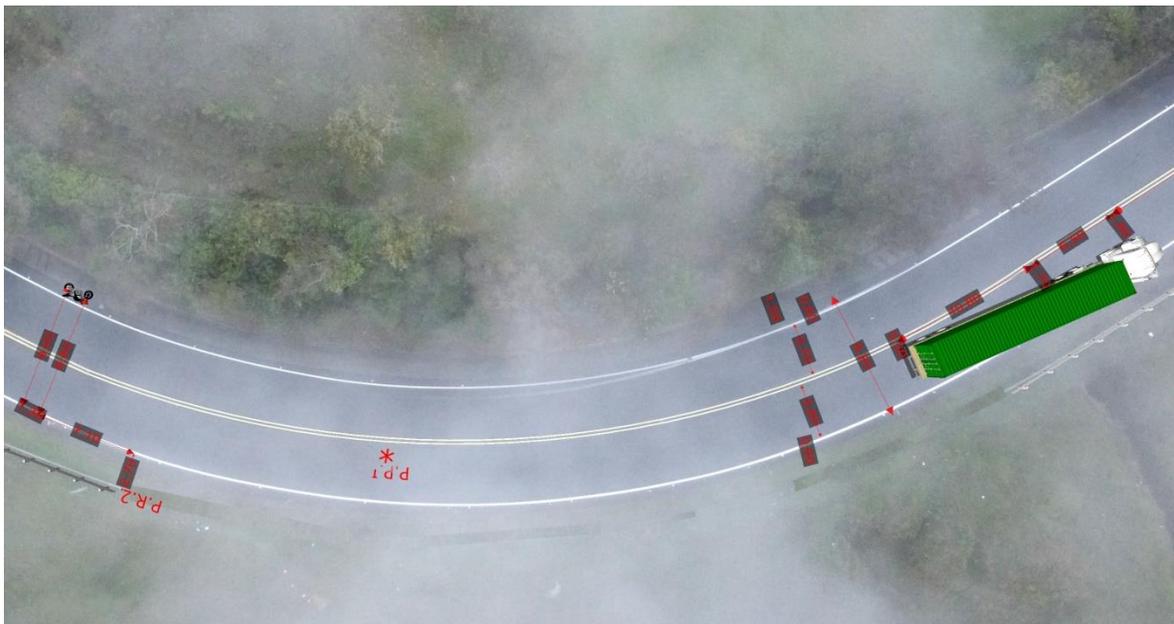
Imagen No. 8: En estas imágenes vistas en planta se observan las evidencias diagramadas en el croquis del IPAT; nótese la posición final de los vehículos, y las medidas (cotas) tomadas por la autoridad.

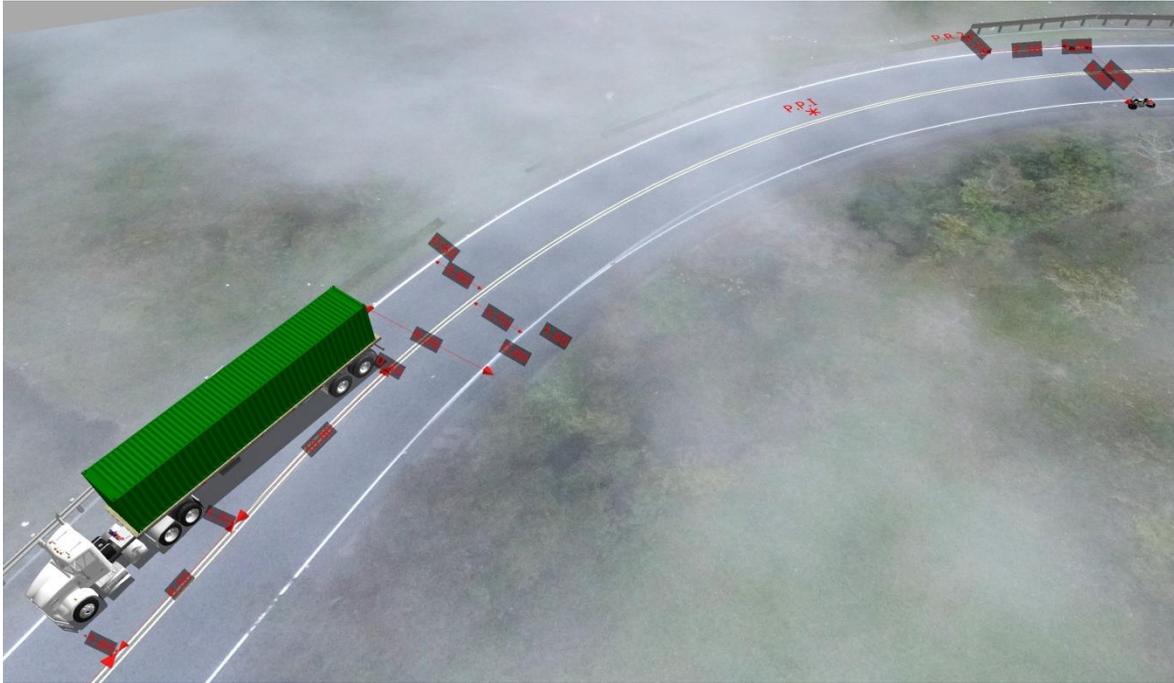
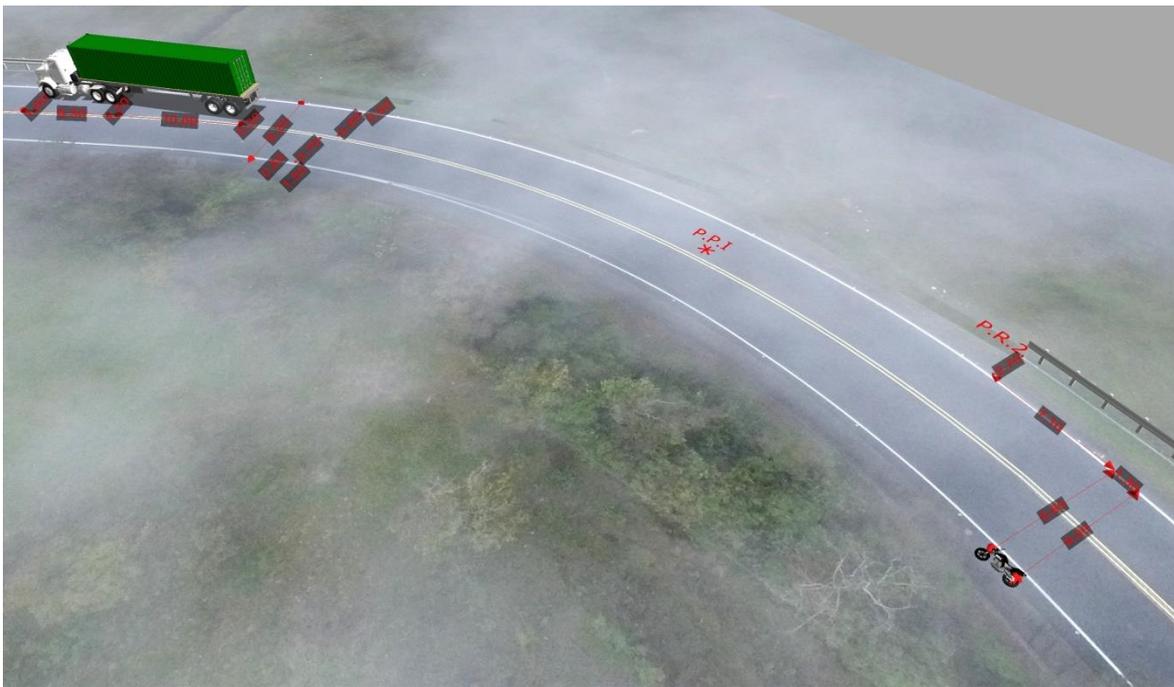
Imagen No. 9: En estas imágenes vistas en 3D se observan las evidencias diagramadas en el croquis del informe de la autoridad.

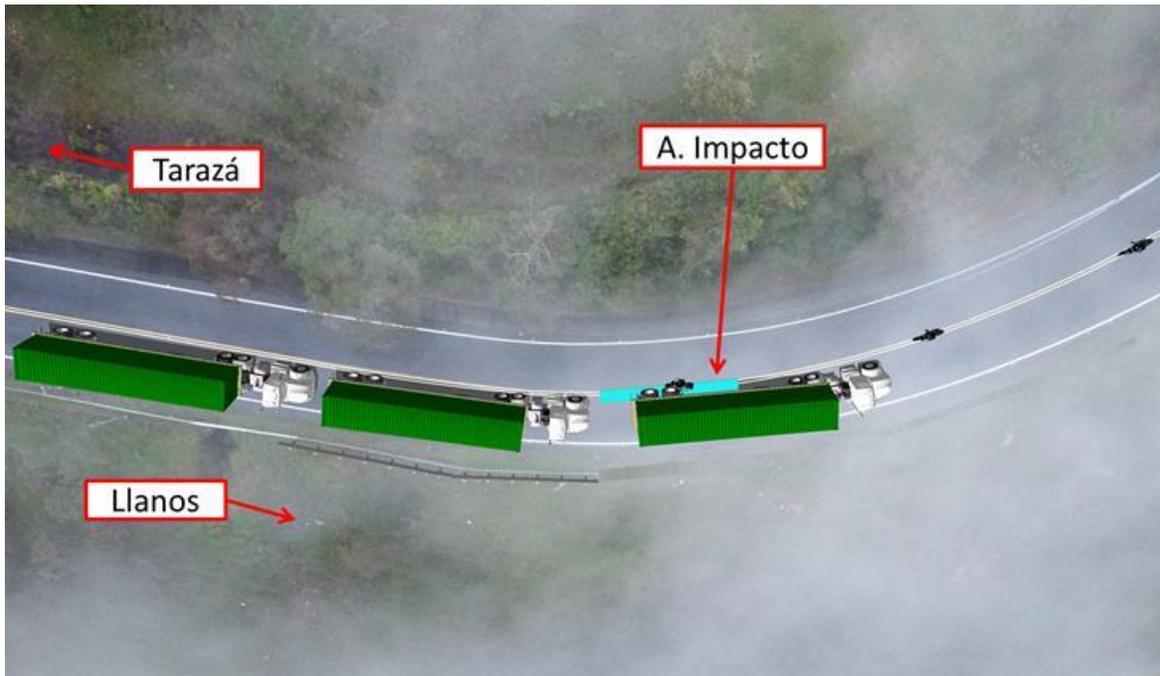
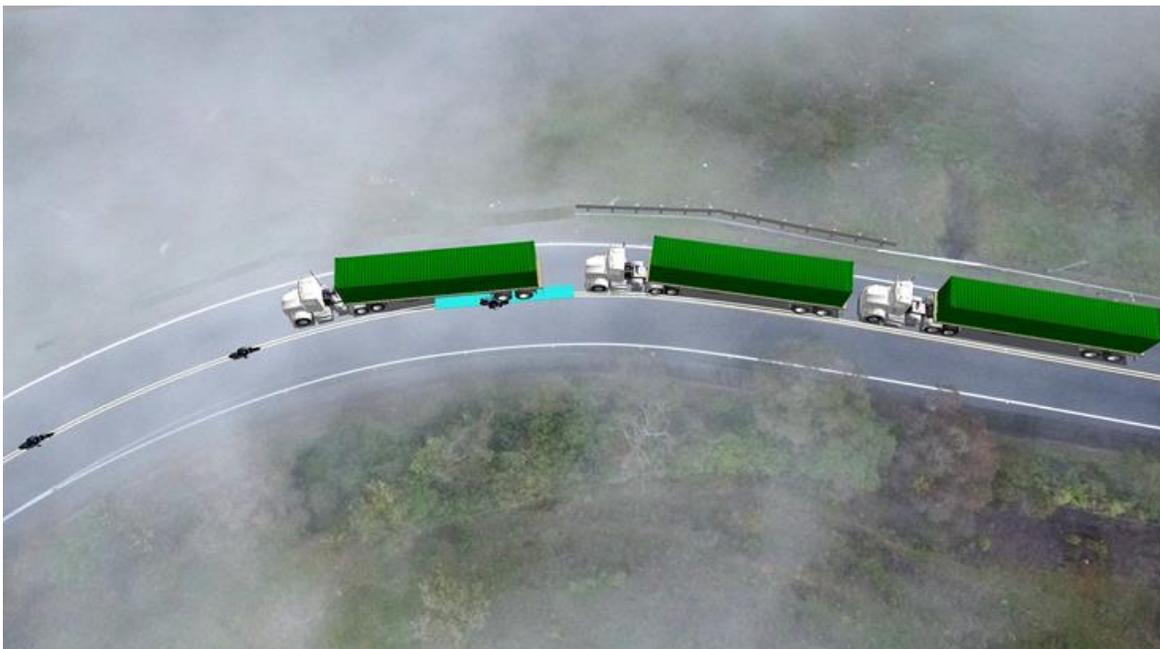
La motocicleta ocupa el centro de la calzada y con su zona lateral izquierda impacta con el guardafangos y la primera rueda izquierda del semirremolque del tractocamión, la motocicleta cae al suelo con su conductor y se arrastran por el asfalto húmedo hasta detenerse y quedar en posición final; después del impacto el camión sigue hacia adelante, su conductor realiza una maniobra de frenado de manera controlada y posteriormente se detiene para alcanzar su posición final.

Imagen No. 21: En estas imágenes vistas en planta se aprecia la secuencia de los vehículos antes del impacto, la posición relativa de los automotores al momento de la colisión, y el área de color azul donde se presentó el choque.

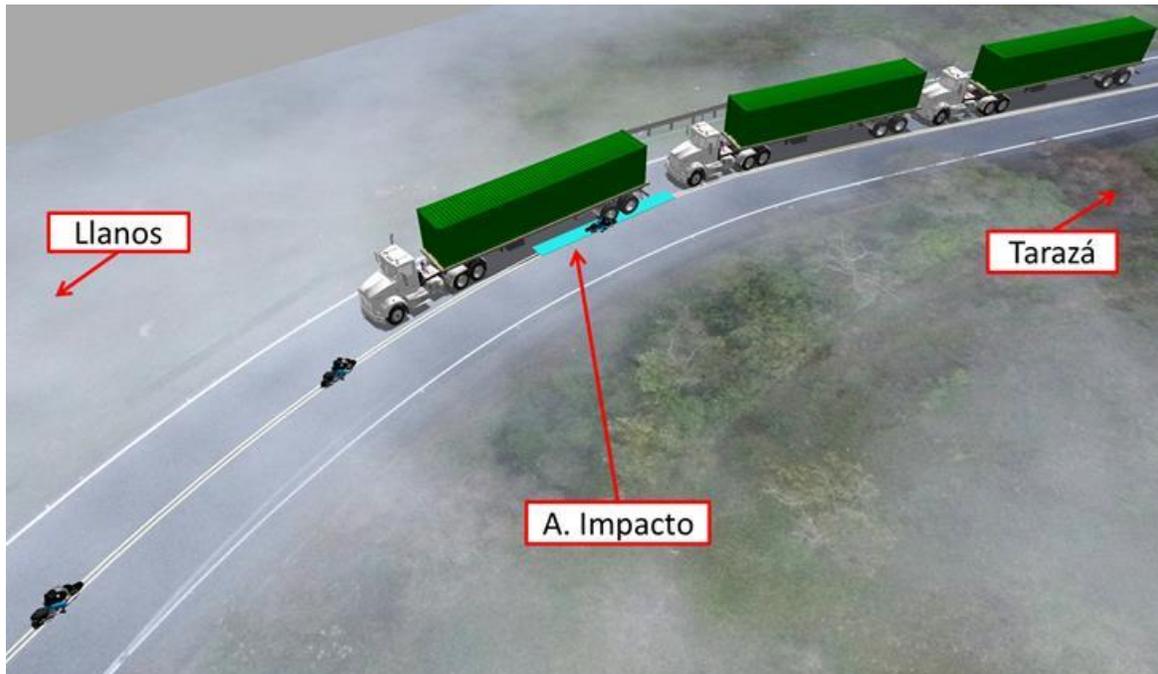
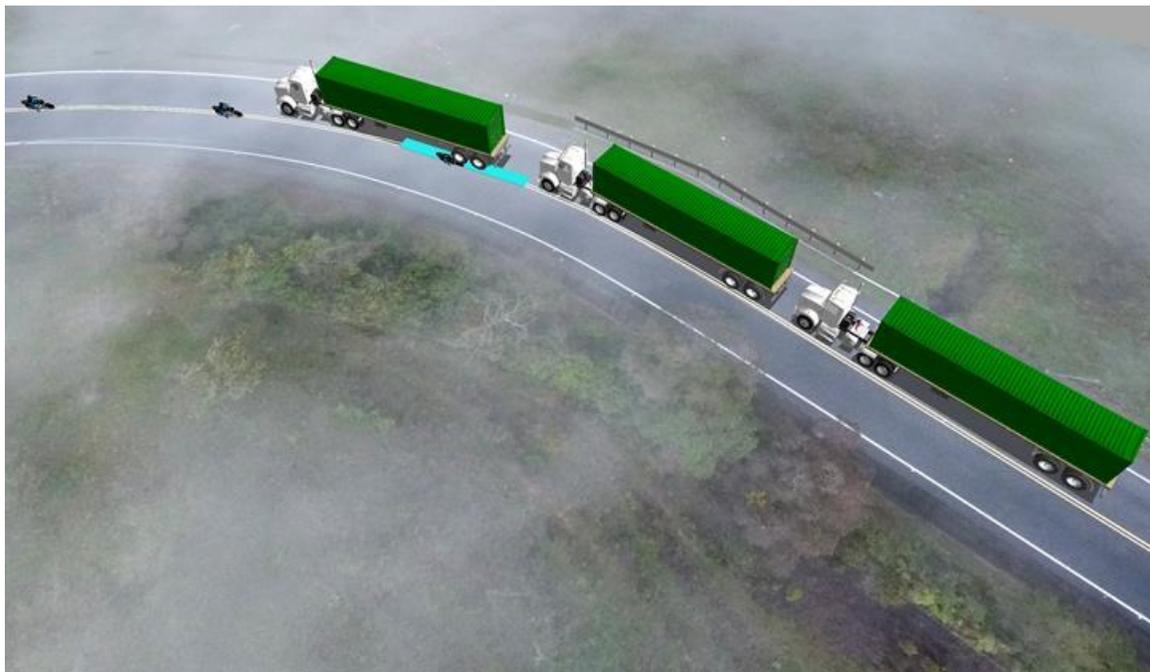
Imagen No. 22: En estas imágenes vistas en 3D se aprecia la secuencia de los vehículos antes de la colisión, la posición relativa al momento del impacto, y el área de color azul donde se presentó el choque.

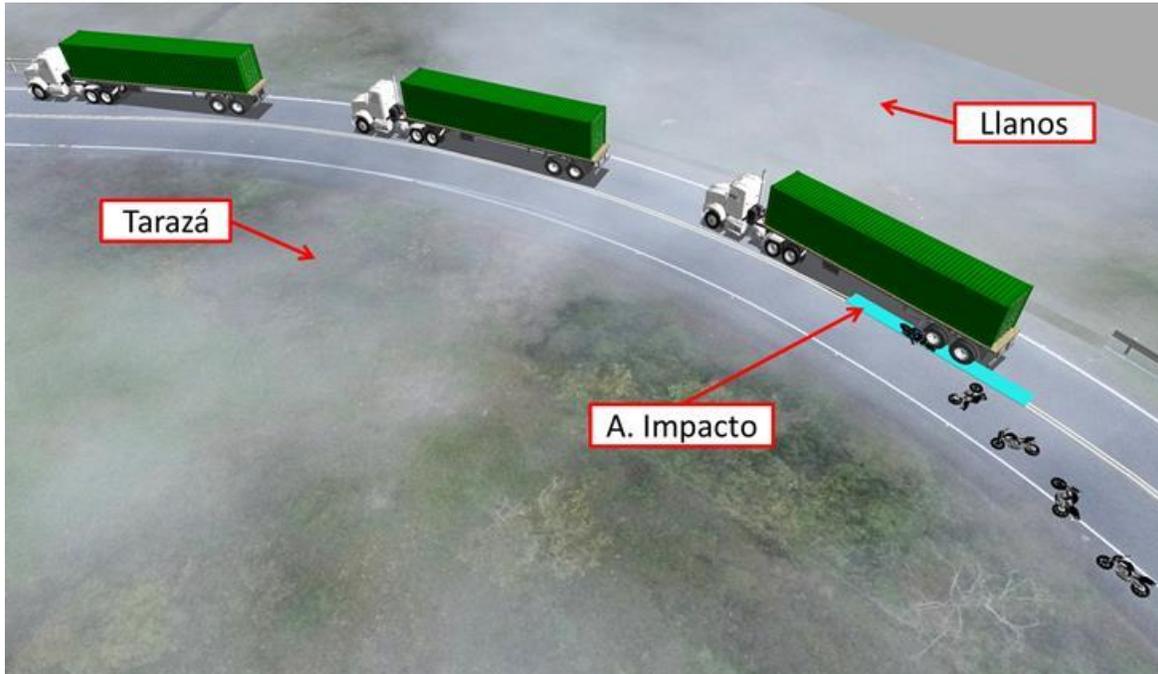
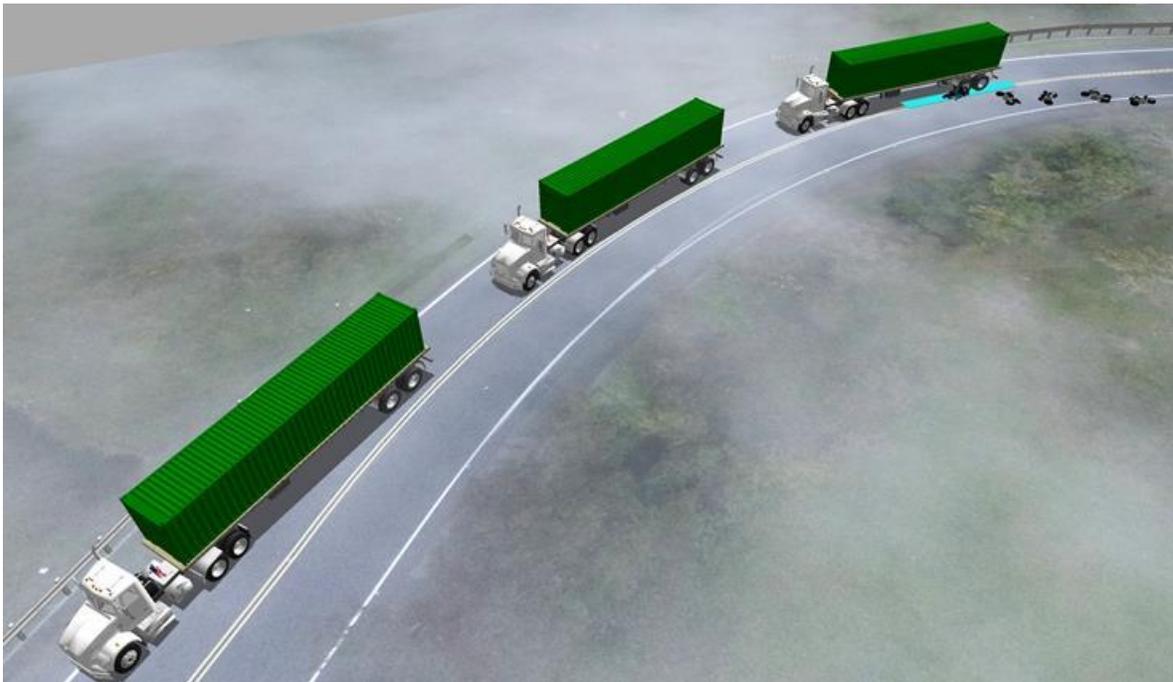
Imagen No. 23: En estas imágenes se aprecia la secuencia de los vehículos después del impacto, y la posición final de los automotores.

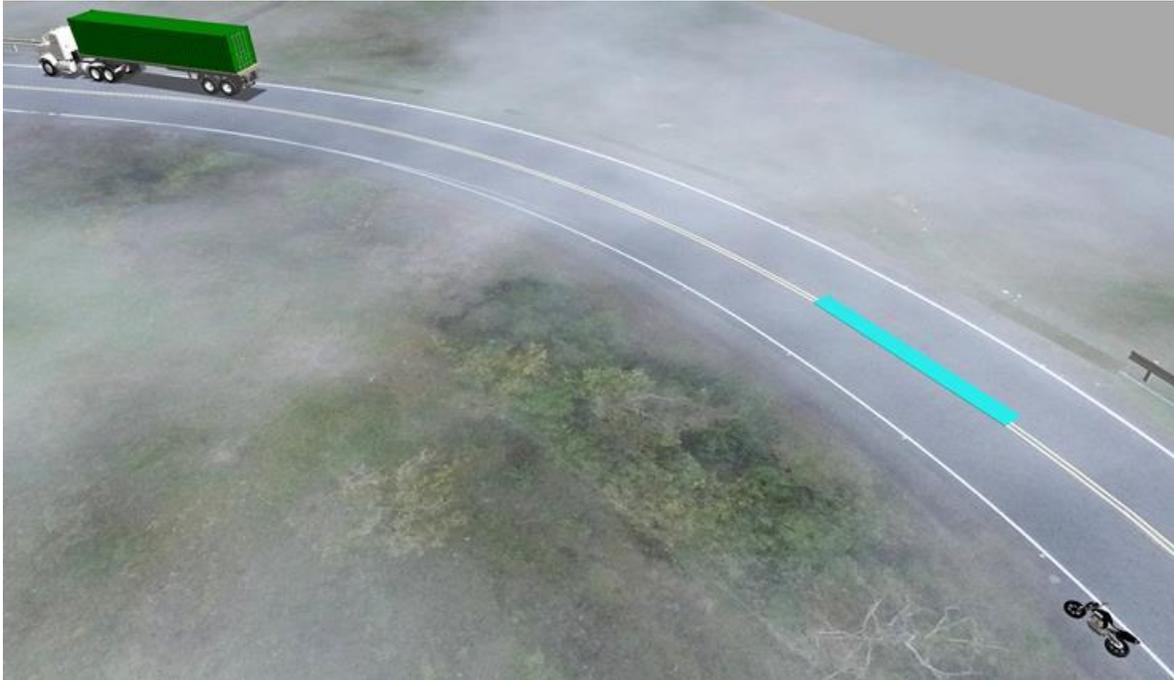
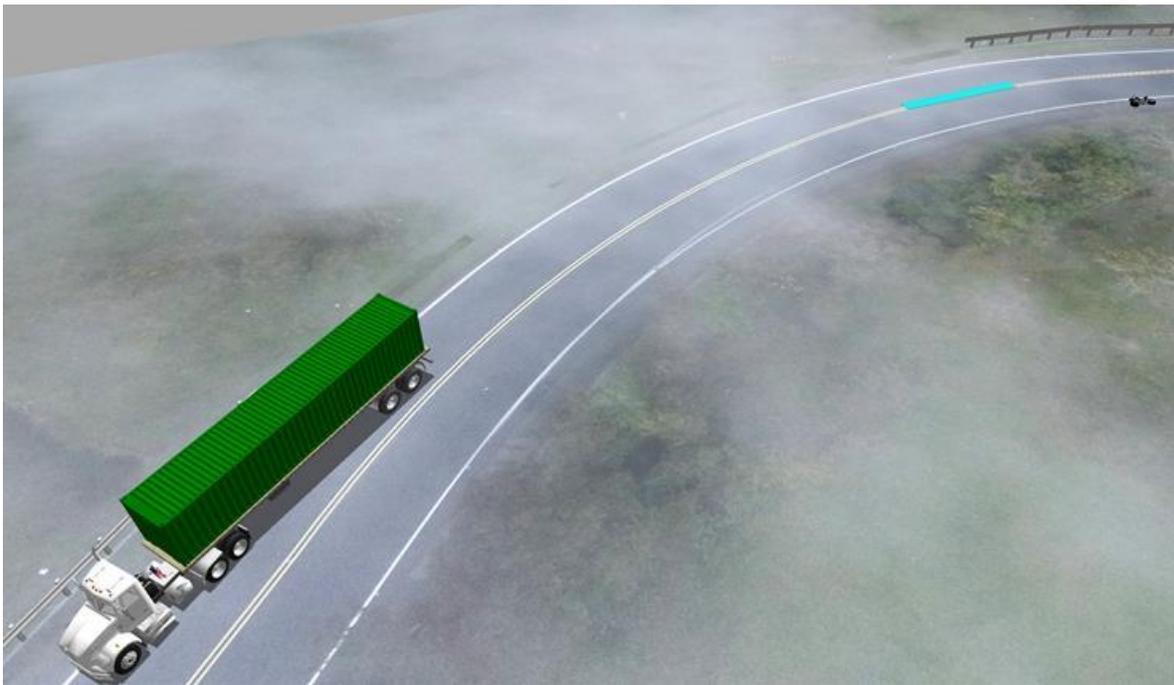
Imagen No. 24: En estas imágenes se aprecia la posición final de los vehículos respecto del área donde se presentó el impacto.
