INFORME TÉCNICO - PERICIAL
DE RECONSTRUCCIÓN FORENSE
DE ACCIDENTE DE TRÁNSITO
R. A. T[®] 2

VEHÍCULO No. 1: AUTOMÓVIL, MERCEDES BENZ CLA180, modelo 2018, color gris, placa
ELP326.

INFORME No. 230133076

Bogotá D.C., febrero 08 de 2023

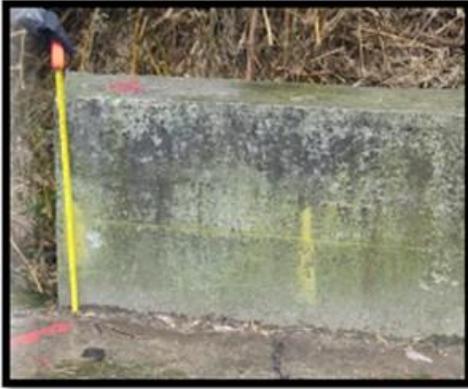
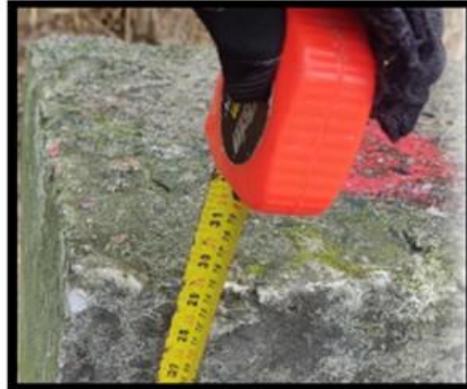
Imagen 10 y 11. 75 de Alto.

- En el sector no se visualizan cámaras de seguridad pertenecientes a la Policía Nacional o las entidades de Tránsito.
- No fue posible confirmar la ocurrencia del siniestro por medio de material videográfico.
- Se evidencia que en el sector no hay luz artificial.
- Se observa que la vía es angosta, con curvas pronunciadas, el clima es lluvioso con bastante neblina.
- Es una vía con gran flujo de ciclistas.
- INIF, acudió al lugar de los hechos, evidencio que, en el lugar manifestado por el asegurado, no se encontró partes del vehículo.

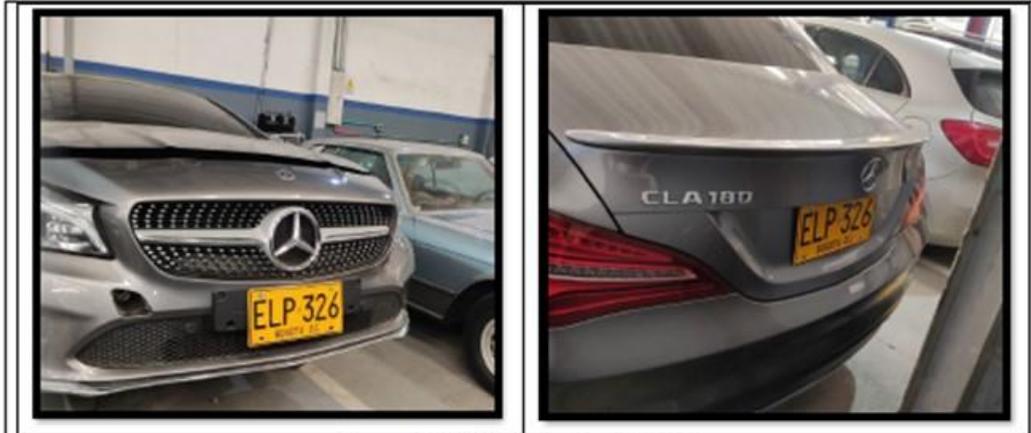
Imagen 32. Vehículo de placas ELP 326.

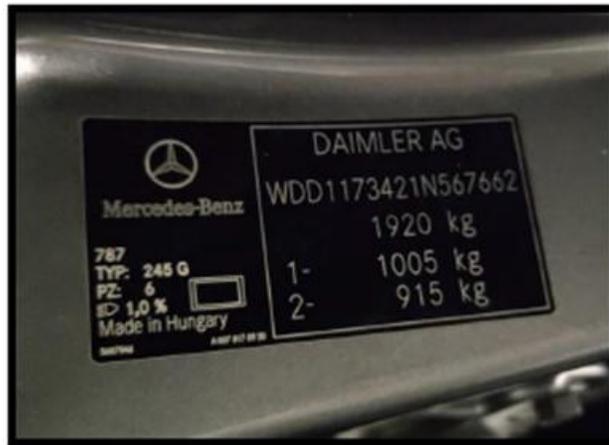
Imagen 33. Número de chasis WDD1173421N567662.

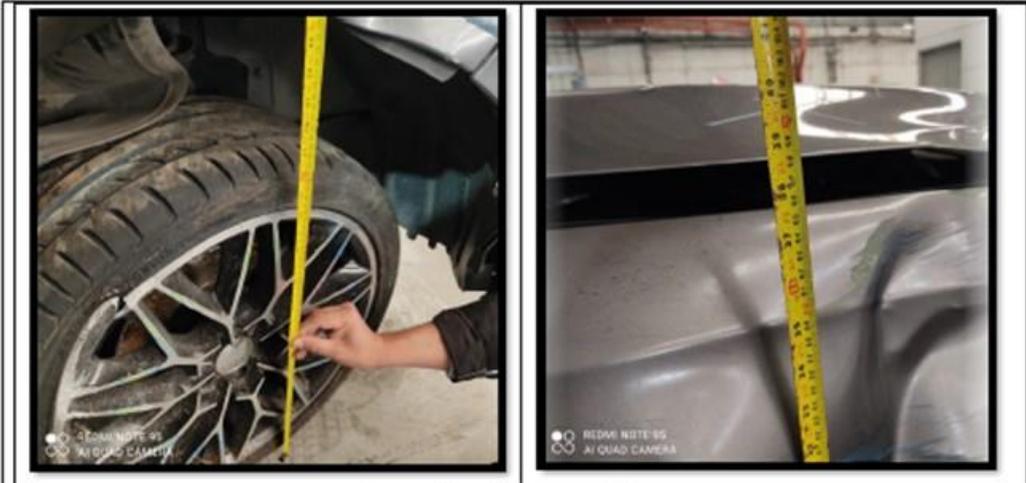
Imagen 46 y 47. 1 metro de altura.

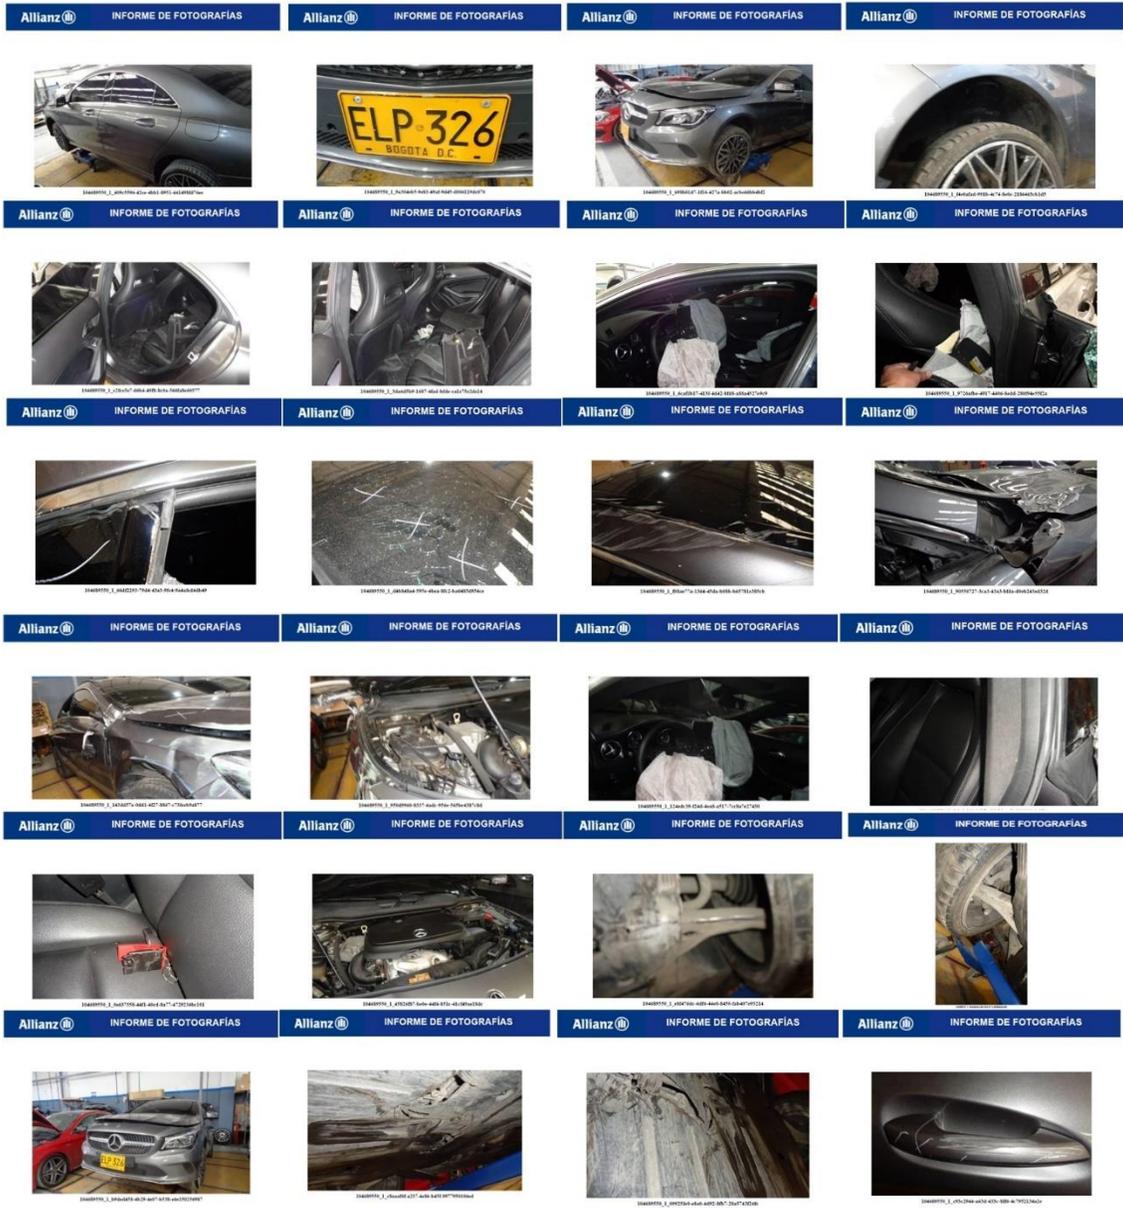
Imagen No. 26 y 27: En esta imagen se aprecian las imágenes del informe de fotografías.

De acuerdo con la evidencia se establece que el vehículo presenta daños del tercio anterior derecho hacia el posterior, en donde se logra evidenciar:

- Transferencia de pintura de dos tonalidades (verde y azul) a nivel de la unidad de luz derecha delantera derecha.
- Guardafango derecho con hundimiento y muestras de arrastres en dicha zona con transferencia de pintura de dos tonalidades (verde y azul).
- Capó con muestras de arrastre y rasgado en la zona superior a nivel de la unidad de luz y sistema de sujeción derecha hacia el panorámico con pérdida de material.
- Llanta delantera izquierda pinchada
- Daños y rotura de Rin y Llanta delantero derecho con muestras de transferencia de tonalidad verde.

- Daño en suspensión delantera derecha
- Muestras de arrastre con pérdida de material en la zona baja delantera del Vehículo y escape de fluidos.
- Cubierta Motor partida
- Línea de retorno fluido suelta
- Poli fragmentación panorámico sección derecha
- Espejo retrovisor derecho desalojado
- Paral delantero y superior con muestras de arrastre
- Poli fragmentación vidrio puerta trasera derecha
- Activación de Airbag delanteros y lateral derecho

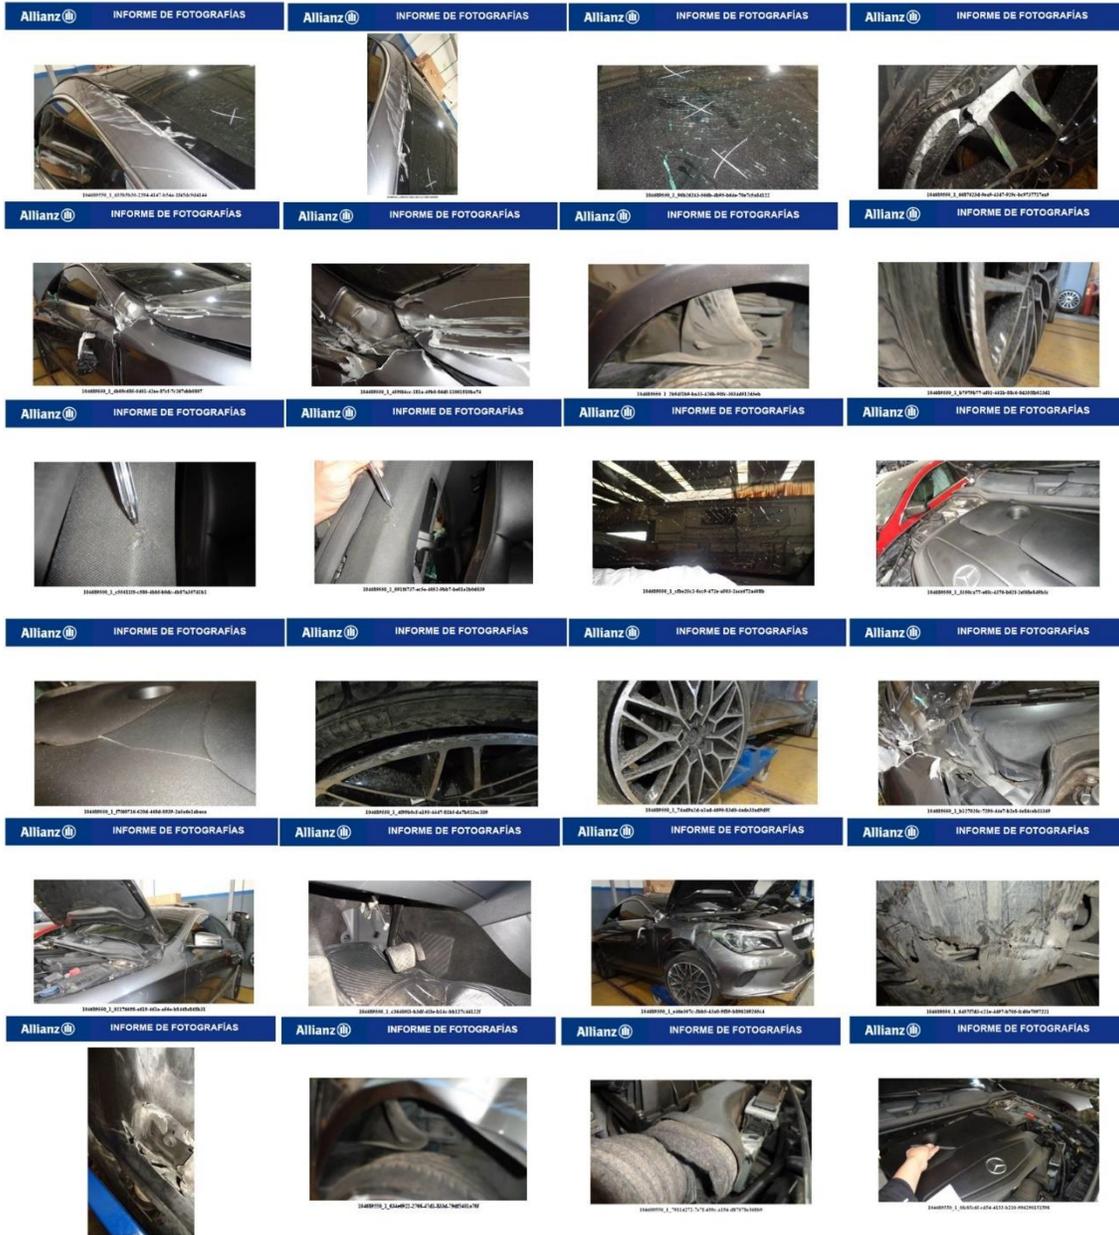
Imagen No. 28 y 29: En esta imagen se aprecian las imágenes del informe de fotografías.

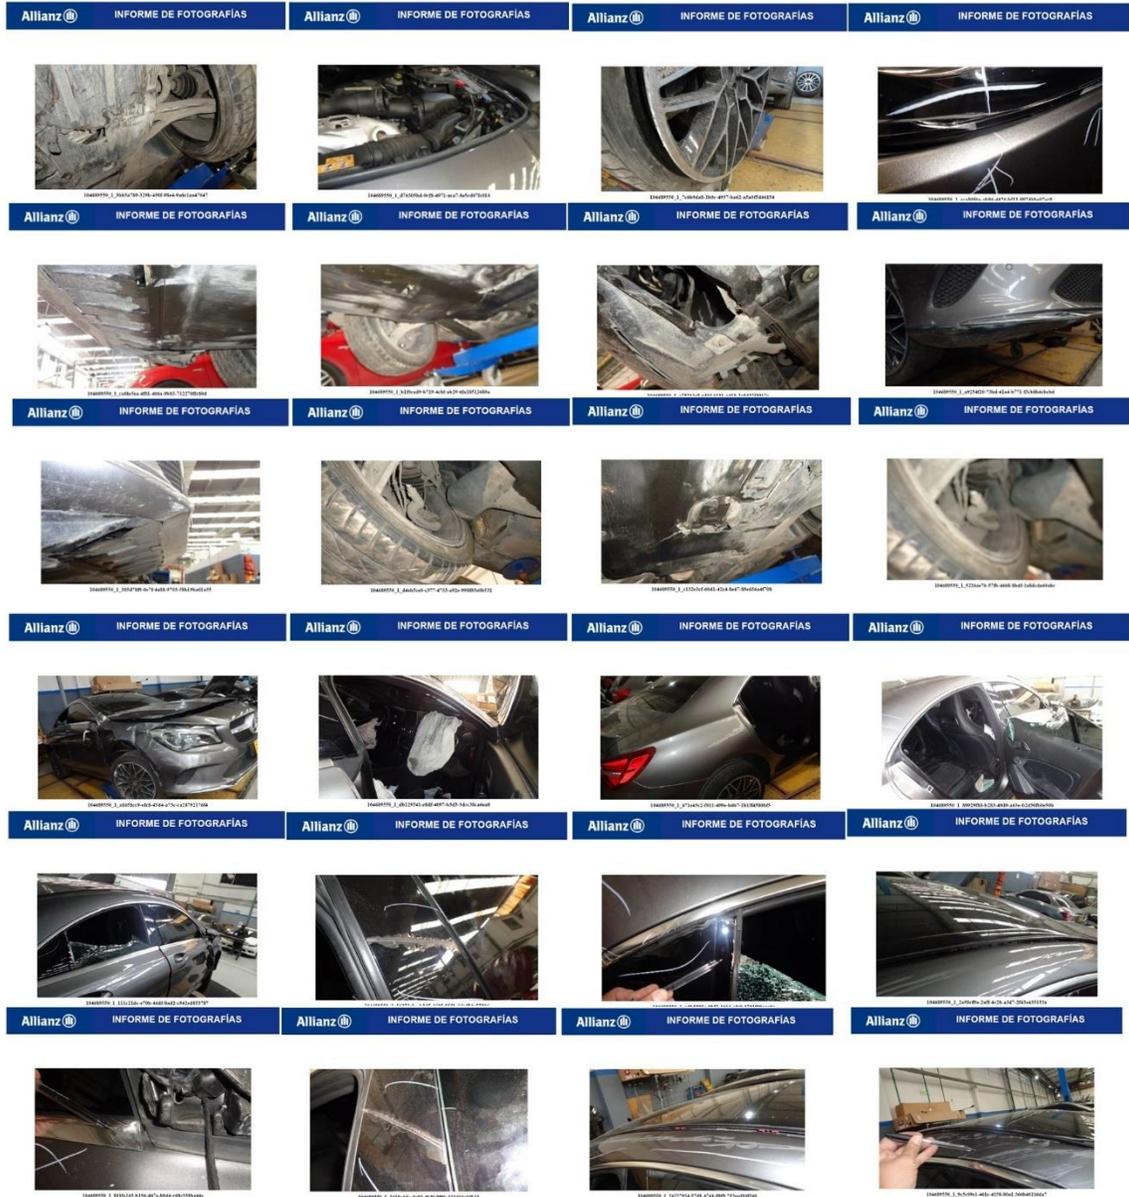
Imagen No. 30 y 31: En esta imagen se aprecian las imágenes del informe de fotografías.

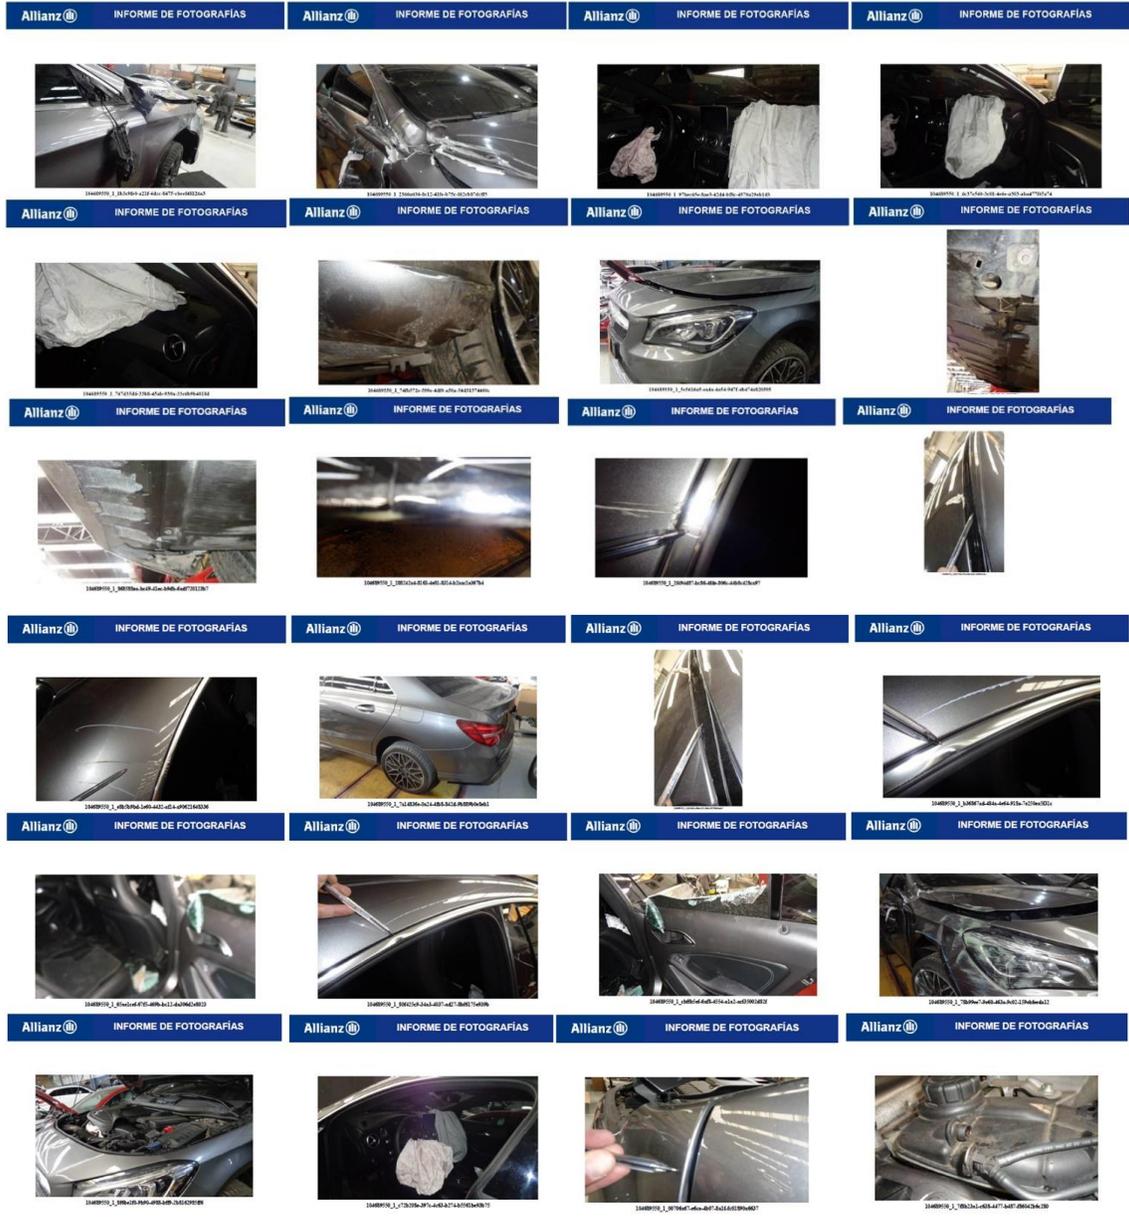
Imagen No. 32 y 33: En esta imagen se aprecian las imágenes del informe de fotografías.

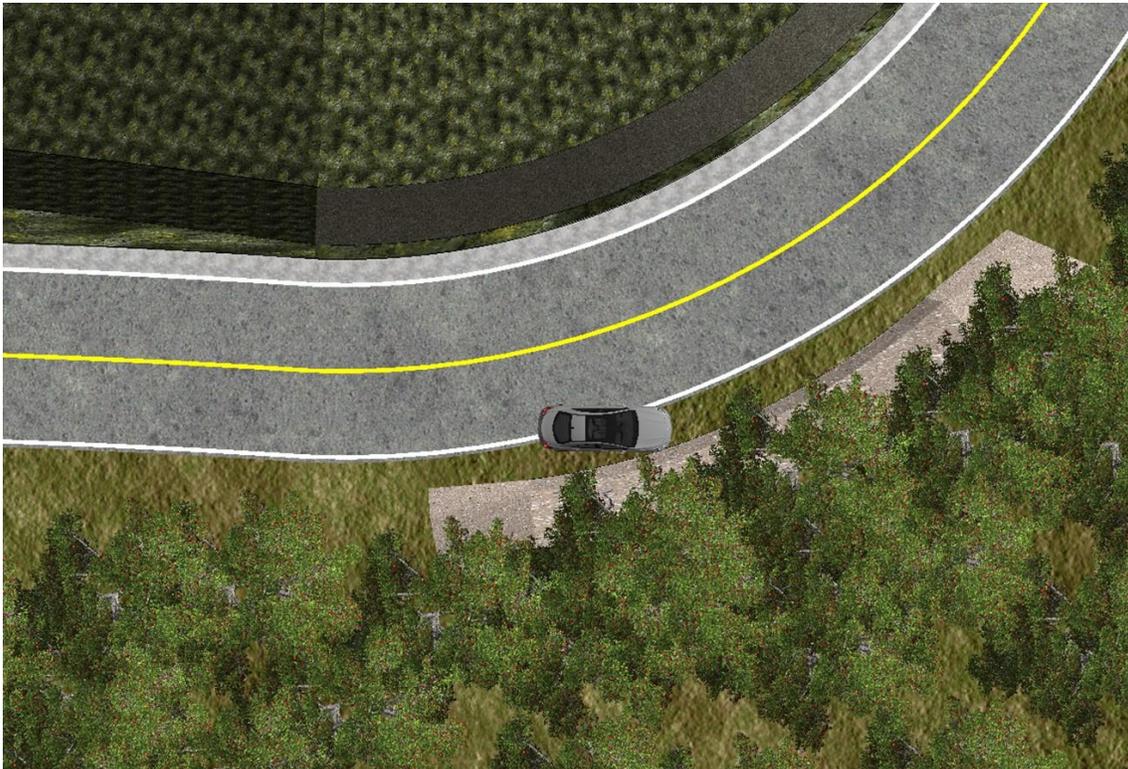
De acuerdo con la información aportada y atendiendo a la descripción de los hechos se tiene que el posible contacto se produce una vez que el vehículo se sale de la vía y hace contacto con los elementos presentes en la zona al lado derecho de la vía.

Imagen No. 44: En esta Imagen se muestra la posición relativa del involucrado de acuerdo con la información aportada

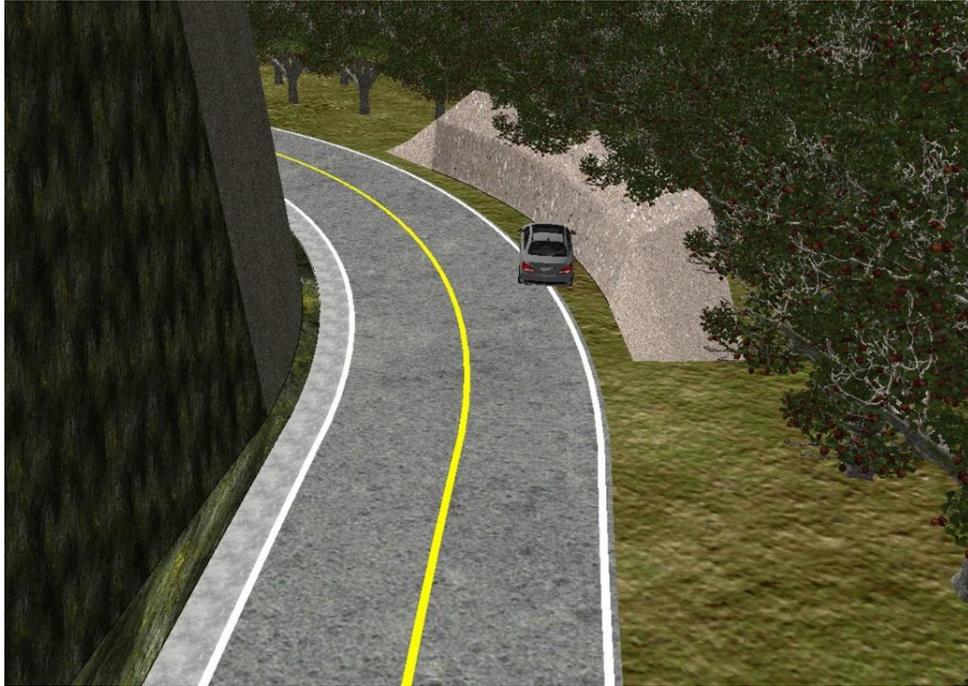
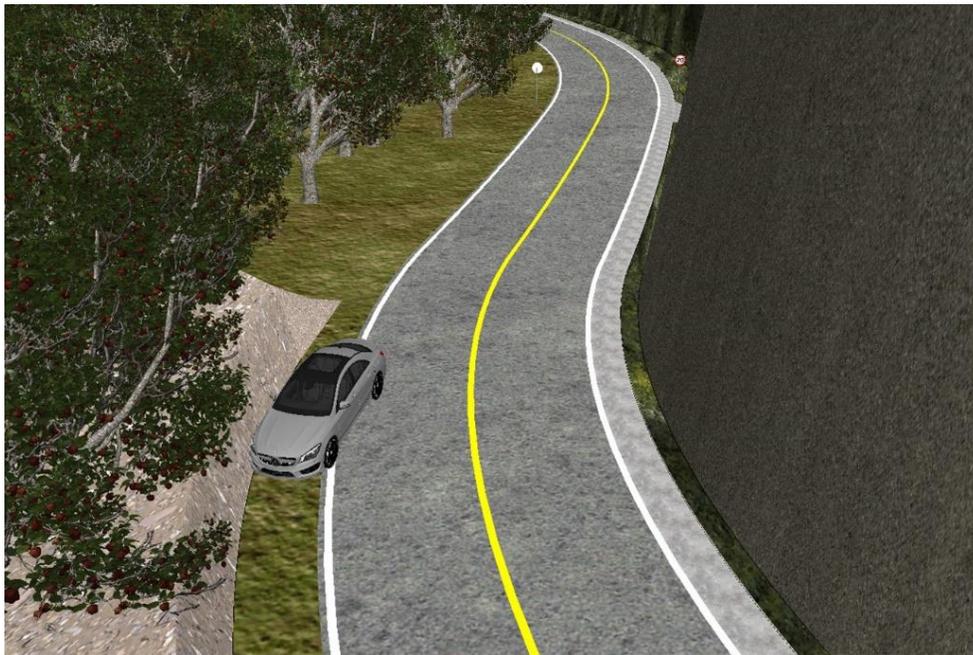
Imagen No. 45 y 46: En esta Imagen se muestra la posición relativa del involucrado de acuerdo con la información aportada.

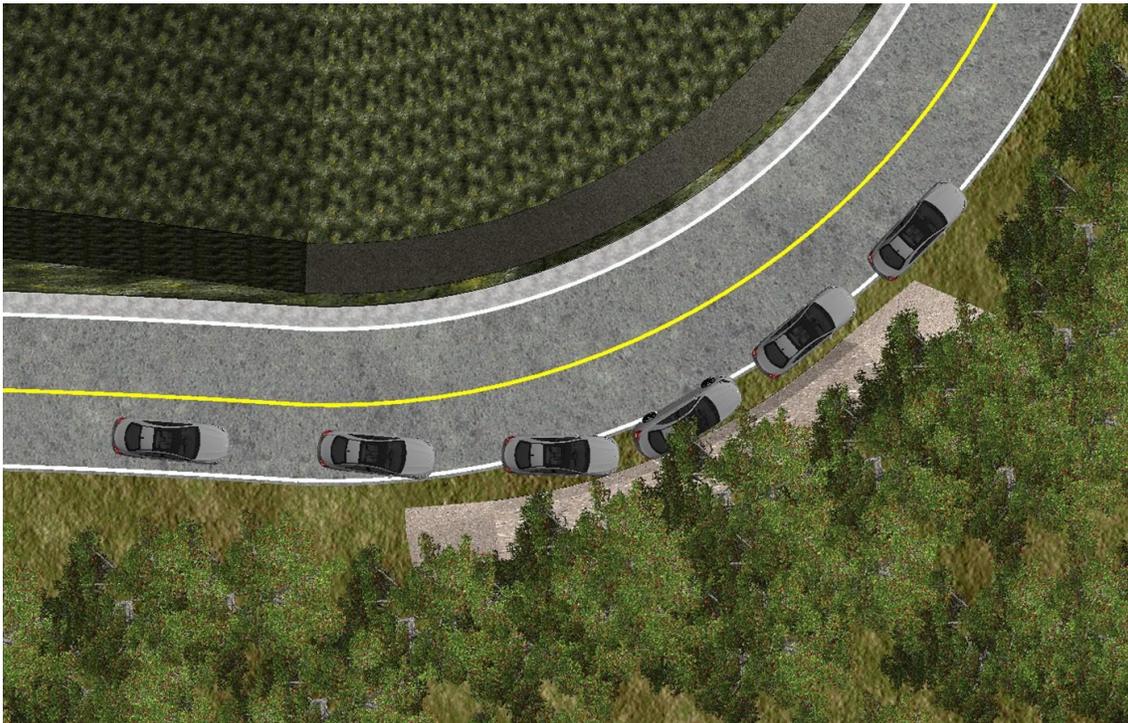
Basados en el registro de evidencias y el análisis realizado para el evento se plantea la secuencia probable, en donde: El involucrado transitaba sentido Choachí – Bogotá cuando posiblemente dada una reacción ante un elemento en la vía realiza una maniobra evasiva dirigiéndose a la derecha de la vía contactando los elementos presentes en el lugar para después detenerse en posición final.

Imagen No. 47: En esta imagen, vista en planta se observa la probable secuencia del accidente, de acuerdo con la información aportada. Elaborada en el software Trimble Forensic Reveal.

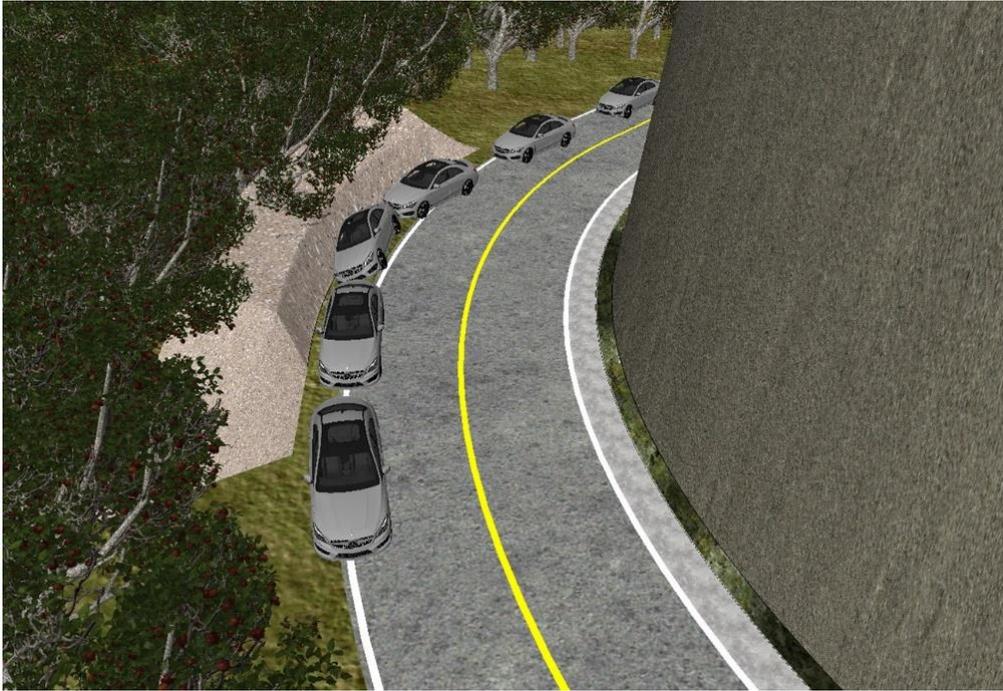
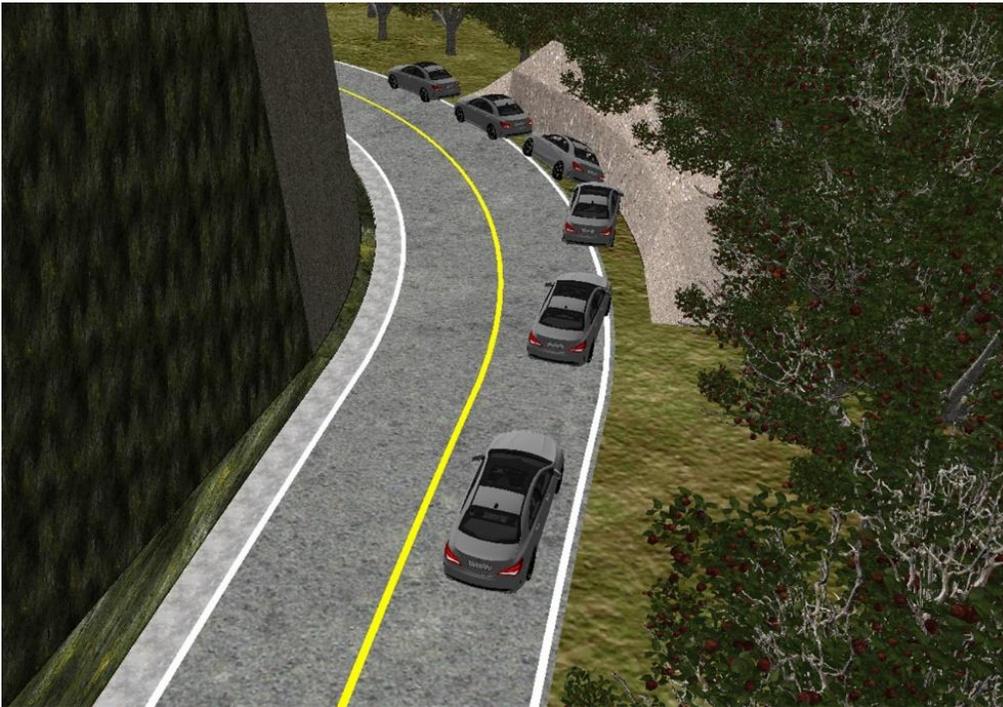
Imagen No. 48 y 49: En esta imagen, vista en planta se observa la probable secuencia del accidente, de acuerdo con la información aportada. Elaborada en el software Trimble Forensic Reveal.
