AJ-7362-MC

INFORME INTERINO DE AJUSTE SINIESTRO No. 9210000444420

ASEGURADO	
TOMADOR Y BENEFICIARIO:	INGENIO PICHICHI S.A.
NIT:	891.300.513-7.
DIRECCIÓN:	Km. 5 Oriente de Sonso, Guacarí – Valle del Cauca.
TELÉFONO:	(2) 2547201.
SEGURO	
PÓLIZA:	SEGURO MULTI RIESGO CORPORATIVO No. 0929437-3 (Forma 13-18-0030-230).
VIGENCIA:	30 de junio de 2021 - 30 de junio de 2022 (Póliza Nueva, Documento No. 25719471) .
AMPAROS AFECTADOS:	Rotura de Maquinaria. Lucro Cesante por Rotura de Maquinaria.
VALORES ASEGURADOS:	RM: \$211.086.554.136,00. L.C: \$105.745.000.000,00.
DEDUCIBLES:	R.M. Molienda: 10% de la pérdida, mínimo \$180.000.000,00. L.C. por Molienda: 20 días laborables por el Asegurado.
COASEGURO:	Seguros Generales Suramericana: 40,0% Chubb de Colombia S.A.: 10,0% Previsora Seguros S.A.: 22.5% Confianza S.A.: 10,0% Axa Colpatria S.A.: 17.5%
CORREDOR / INTERMEDIARIO:	Garcés Lloreda & Cía. Ltda.

SINIESTRO	
FECHA DEL SINIESTRO:	17 de julio de 2021.
LUGAR DEL SINIESTRO:	Complejo Industrial (Ingenio) Municipio de Guacarí, vía Palmira – Buga / Valle del Cauca.
FECHA DE ASIGNACIÓN:	22 de junio de 2021.
ASIGNADO POR:	Gustavo Upegui Villa.
FECHA DE INSPECCIÓN INICIAL:	27 de julio de 2021.
SALVAM

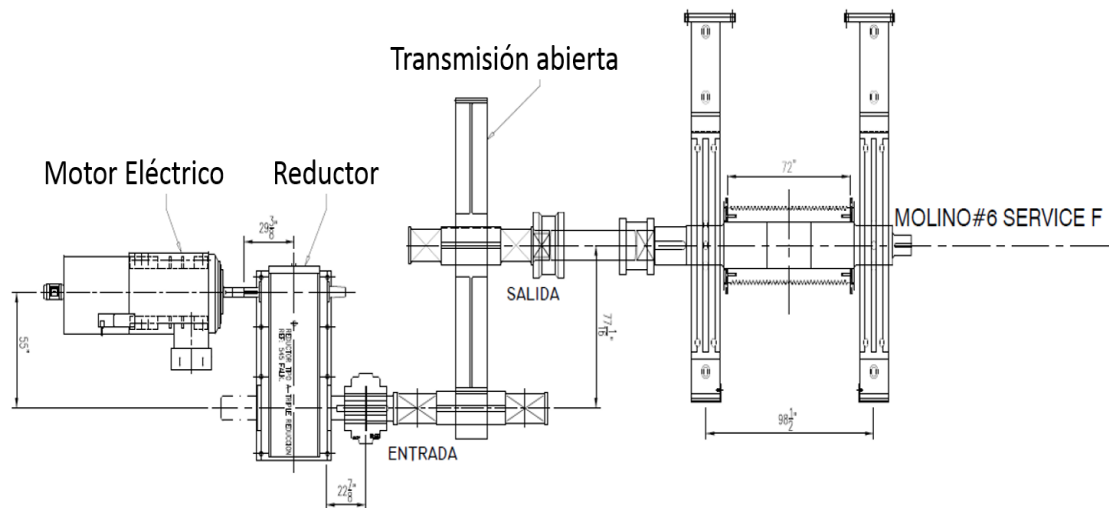
Plano del sistema motriz del Molino No. 5 Ingenio Pichichi

El bien afectado objeto de reclamación, corresponde al **REDUCTOR DE VELOCIDAD**, que tienen como función recibir la potencia generada por el motor eléctrico a una velocidad de 1192 RPM, y a través de un tren de engranajes cuádruple que está instalado en paralelo, entregarla a la velocidad de operación requerida por el molino, por intermedio de la transmisión abierta.
