**INFORME DE EVALUACIÓN DE RIESGOS****POLIZA TRDM – INDUSTRIALES****ENFOQUE Y ALCANCE**

| Nombre del riesgo: | SISTEMA DE CAPTACION QUEBRADA LA HONDA<br>EMPRESA DE ACUEDUCTO Y ALCANTARILLADO<br>DE VILLAVICENCIO E.S.P. (EAAV E.S.P.) |

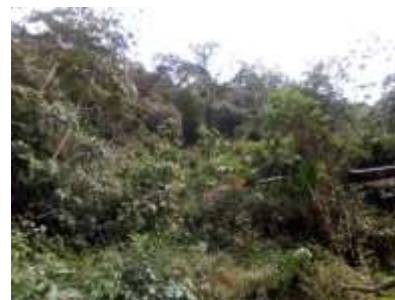
LINDERO NORTE.

El lindero norte en su totalidad y el oriental y occidental parcialmente también, están marcados por una cadena montañosa cubierta con bosque nativo que ha generado eventos de deslizamiento de tierras y caída de rocas, los cuales han generado daños a la construcción, específicamente al campamento. La falda final de estos cerros no exhibe separación física alguna respecto de dicho predio. En meses de extremo verano podrían configurarse además riesgos por incendios forestales.
