INFORME TÉCNICO DE DIAGNÓSTICO Y AFECTACIÓN DE ESTRUCTURAS QUE COMPONEN LA BOCATOMA QUEBRADA LA HONDA

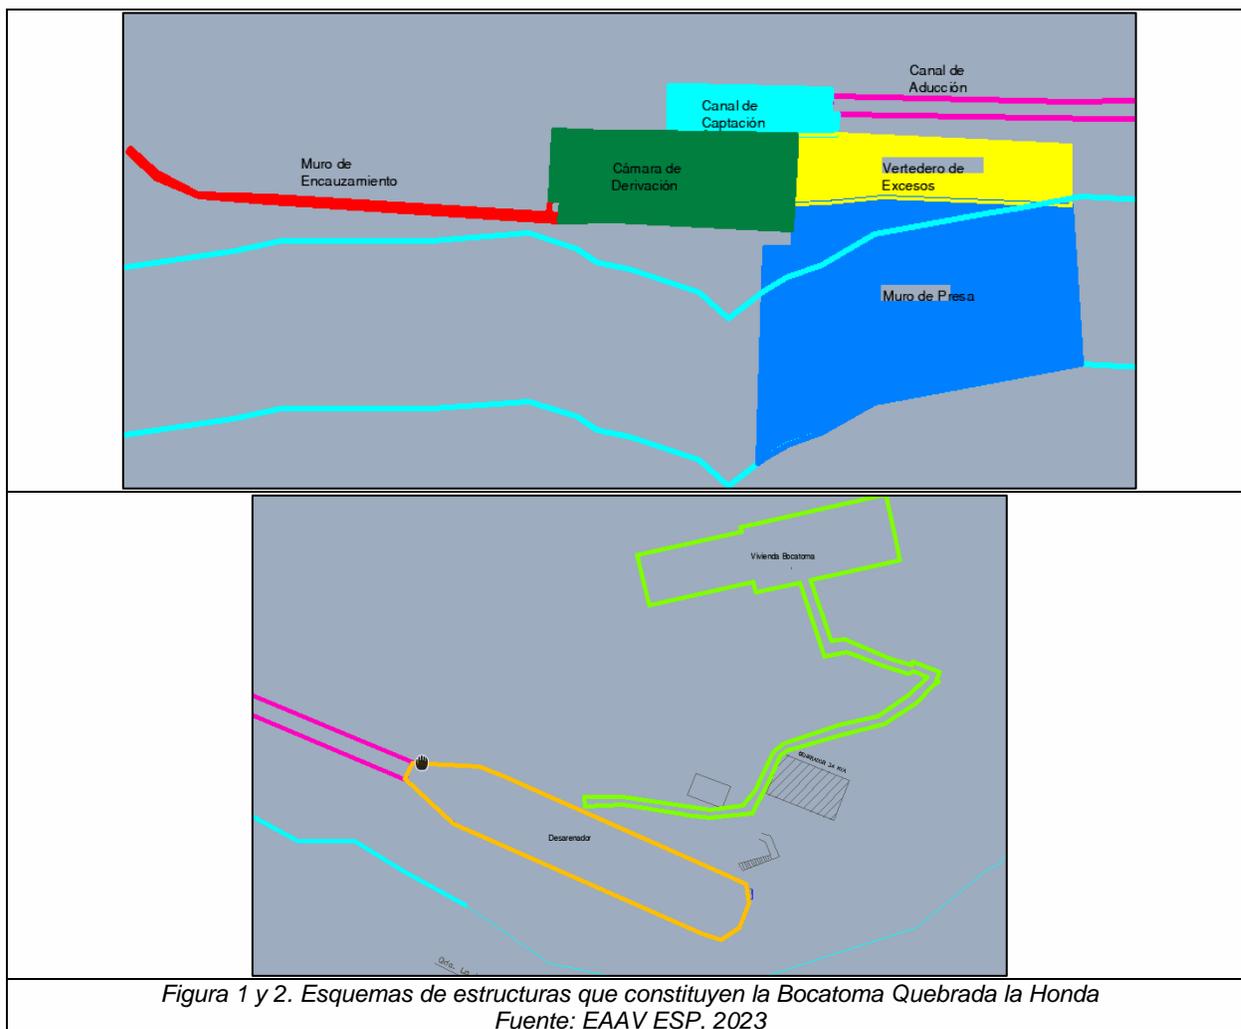
Las figuras 1 y 2 relacionan de manera esquemática las estructuras que constituyen la Bocatoma Quebrada la Honda, detallando las estructuras afectadas como **Muro de Encauzamiento - Muro de contención de material de arrastre** (rojo) y **Muro de Presa** (azul)

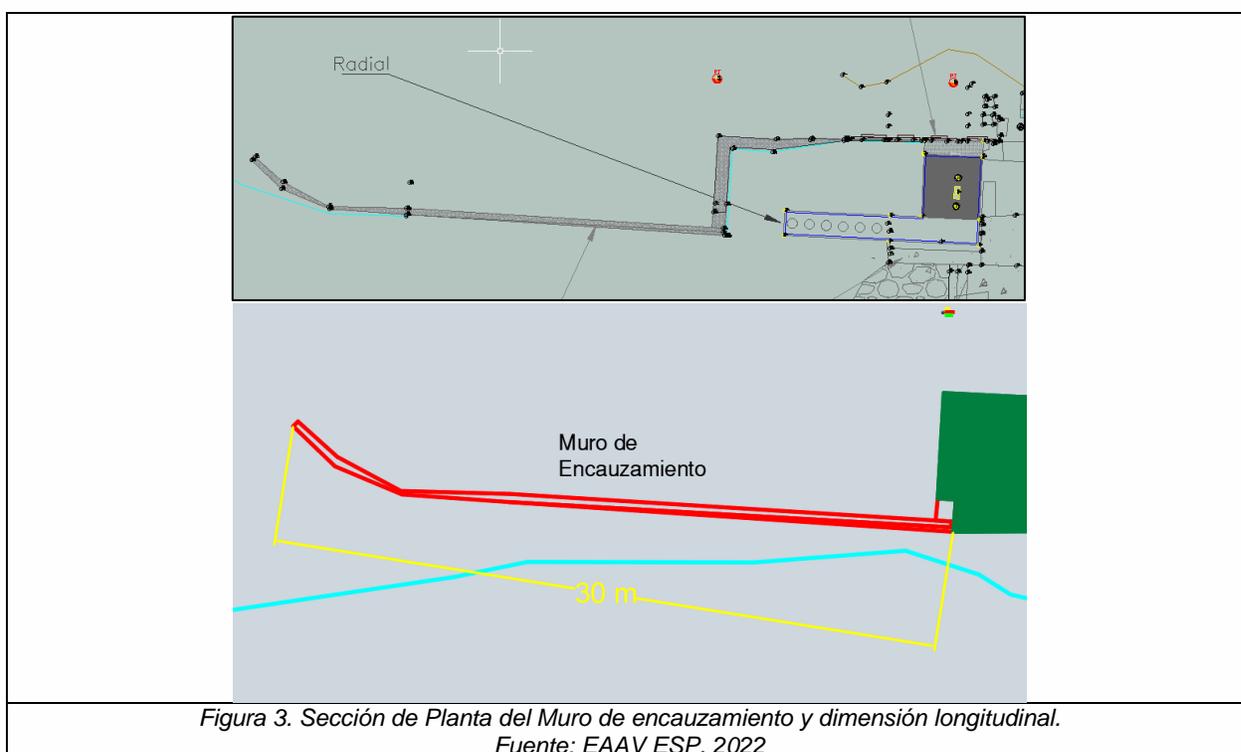
Inicialmente el muro de encauzamiento consta de una estructura en concreto reforzado de una longitud de 30 metros que cumple la función de direccionar el caudal hacia la cámara de captación. La cota de este muro inicia en 665 metros concluyendo en 661 metros.

El muro estaba provisto de una altura de cuatro (4) metros en promedio en toda su longitud, con una cota mínima de 677 m.s.n.m. hasta los 681 m.s.n.m. La estructura estaba localizada aguas arriba de la cámara de captación y a su vez, se encontraba a mayor proximidad del derrumbe del predio “La Meseta” descrito en el contexto.

Posterior a los eventos entre mayo y agosto de 2022, el material de sedimento sepultó completamente el muro de encauzamiento, dejándolo sin funcionalidad, debido a que la cota del lecho del cauce de Quebrada la Honda supera el máximo nivel del muro:

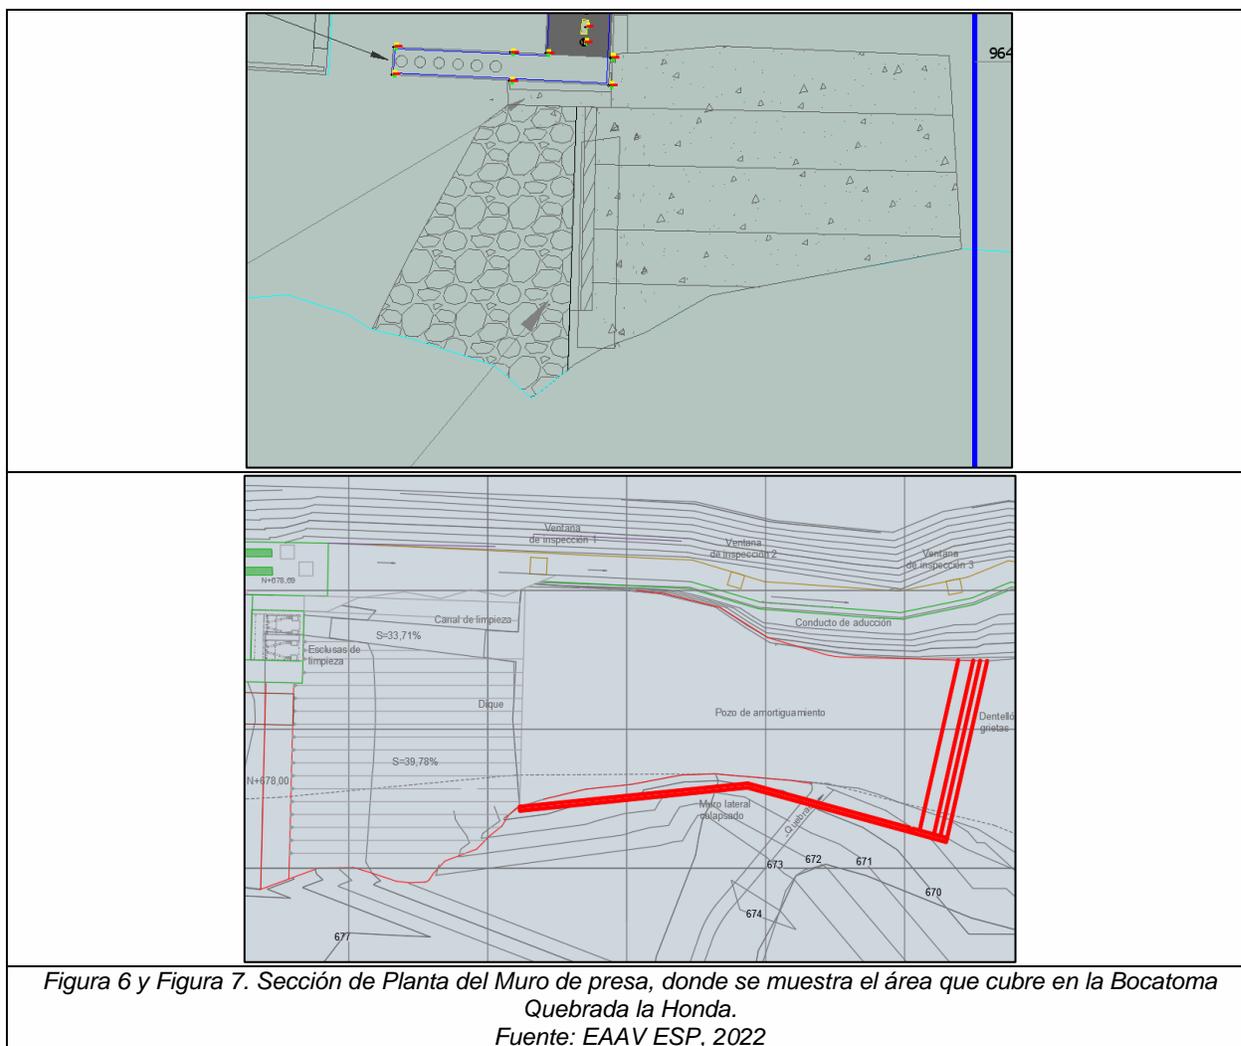
Paralelo a la cámara de captación se localiza el **muro de presa** en concreto reforzado de una sección transversal de 15 metros de longitud. El área de recubrimiento es de 300 metros cuadrados y está compuesta en la parte superior por estructura hidráulica en concreto ciclópeo y una placa en forma de Cresta en concreto reforzado. Esta estructura funcionaba como Control hidráulico que permitía mantener estables los niveles de la quebrada para la captación eficiente en la cámara.

Los fenómenos y eventos entre mayo y agosto de 2022 que registraron avenidas torrenciales en quebrada la honda, tuvieron como consecuencia la desaparición del Muro de presa. El gran volumen de sedimento se depositó en este sector y sepultó completamente la estructura.

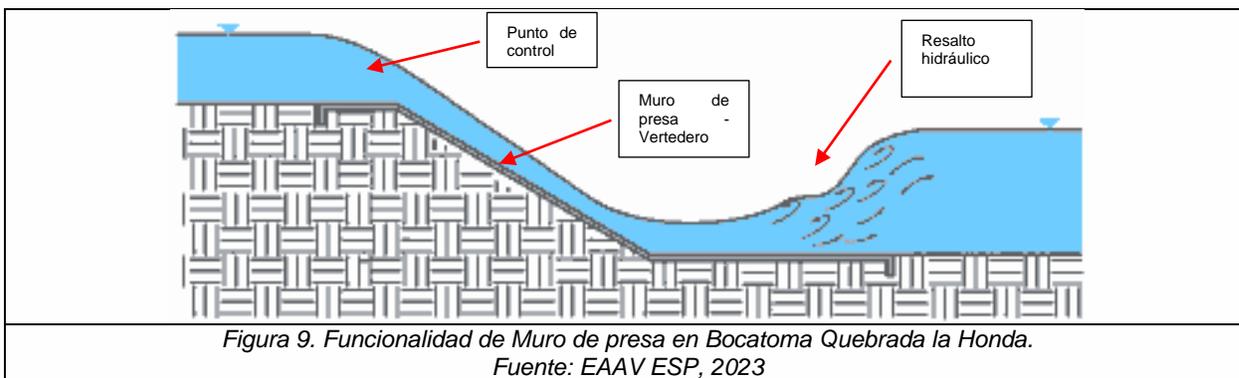
A continuación, se muestra una figura de la funcionalidad hidráulica del Muro de presa, donde hay comportamiento de vertedero, punto de control hidráulico en la cresta y con resalto hidráulico en la parte inferior:

La estructura continúa a la fecha enterrada, a pesar que se han realizado operaciones de descolmatación del lecho con excavadoras mecánicas, sin embargo, el deslizamiento activo del predio “la meseta”, continúa depositando material de sedimento sobre la estructura.
