CORANTIOQUIA - Dirección General Medellín  
ACTO ADMINISTRATIVO  
EMPRESAS PÚBLICAS DE MEDELLÍN E.S.P.  
Fecha: 07-dic-2022 10:35 AM Pág: 15  
Anexos: 41  
Archivar en: 130AS3-1996-454\*EMPRESAS DEPARTAMENTALES DE ANTIOQUIA  
Radicado por: Deivy Damián González Colorado

040-ADM2212-9282

### “POR EL CUAL SE HACE UN REQUERIMIENTO”

160AS-IT2208-8519

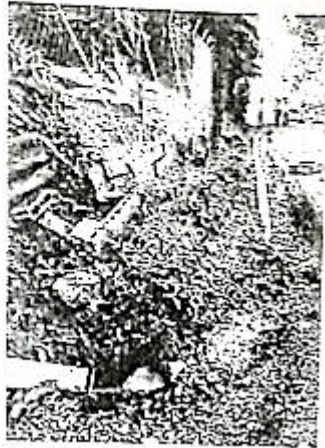
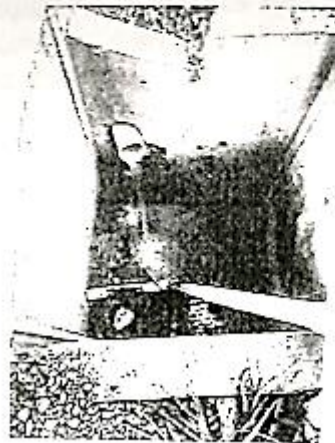
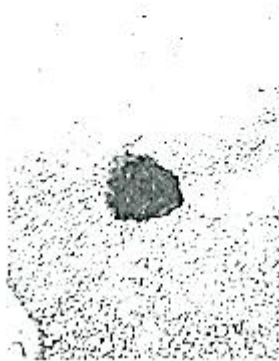
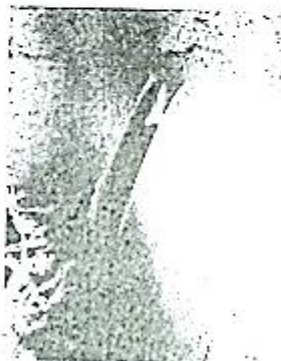
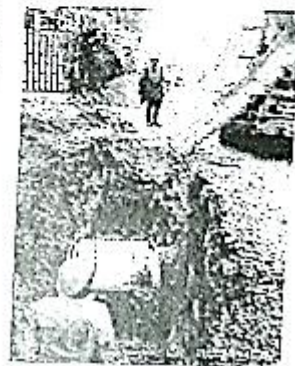
- ✓ Adicionalmente el acueducto veredal de La Ferrería instalo por la parte interna de la tubería de 36 pulgadas, una tubería de presión de 3 y una de 1 pulgadas. Esta situación se presenta después que el día 7 de diciembre de 2021 la tubería de 2 pulgadas la cual se encontraba aledaña a la alcantarilla fallara y estallara, ocasionando fallo en la subrasante, viéndose obligados a su reparación por parte del acueducto y estos optaron por la reinstalación por la parte interna de la tubería de 36 pulgadas.
- ✓ El día 26 de febrero de 2022 se presento movimiento del terreno ocasionando el desempate de la tubería en la campana, esta situación fue atendida por el contratista, el cual procedió a realizar una reparación provisional esta actividad fue realizada el 28 de febrero de 2022.
