**CONSULTORÍA ASESORÍA, EN LA EJECUCIÓN DE ESTUDIOS Y DISEÑOS  
TÉCNICOS PARA INGENIERÍA PARA LAS EMPRESAS PÚBLICAS DE  
MEDELLÍN**

**MINA LA GUALÍ – AMAGÁ**

**INFORME VISITA TÉCNICA DE RECONOCIMIENTO  
GEOTECNIA E HIDRÁULICA  
I-2869-005-MG-Cap01-01-Rev0**

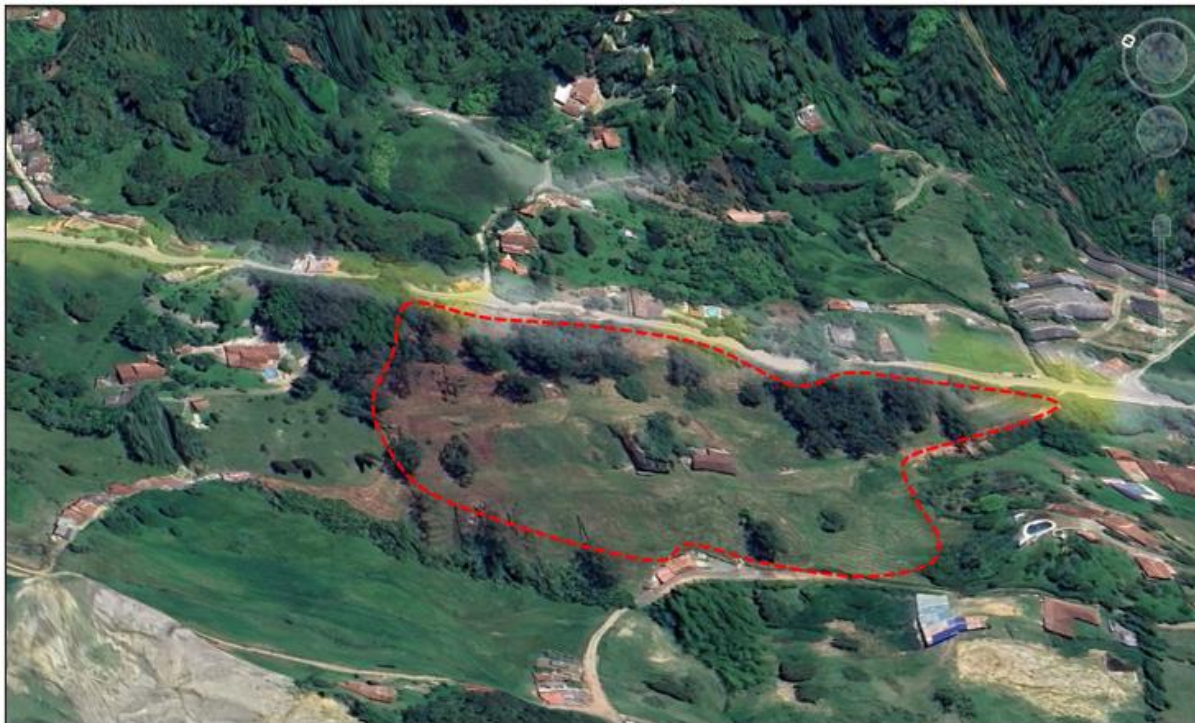
**Figura 1.17. Vista frontal predios Mina La Gualí. Modificado de Google Earth**

Los predios de la Mina La Gualí se encuentran al costado oeste de la vía que va desde Amagá hacia Angelópolis y pueden ser observados en la vista frontal presentada en la Figura 1.17. De manera general se puede ver que, a diferencia de las laderas aledañas, este sector presenta una intervención antrópica importante toda vez que muestra una geoforma compuesta por taludes y bermas, lo anterior posiblemente asociado a la actividad minera desarrollada en el área y a las construcciones aledañas que se observan en cercanías al lote.

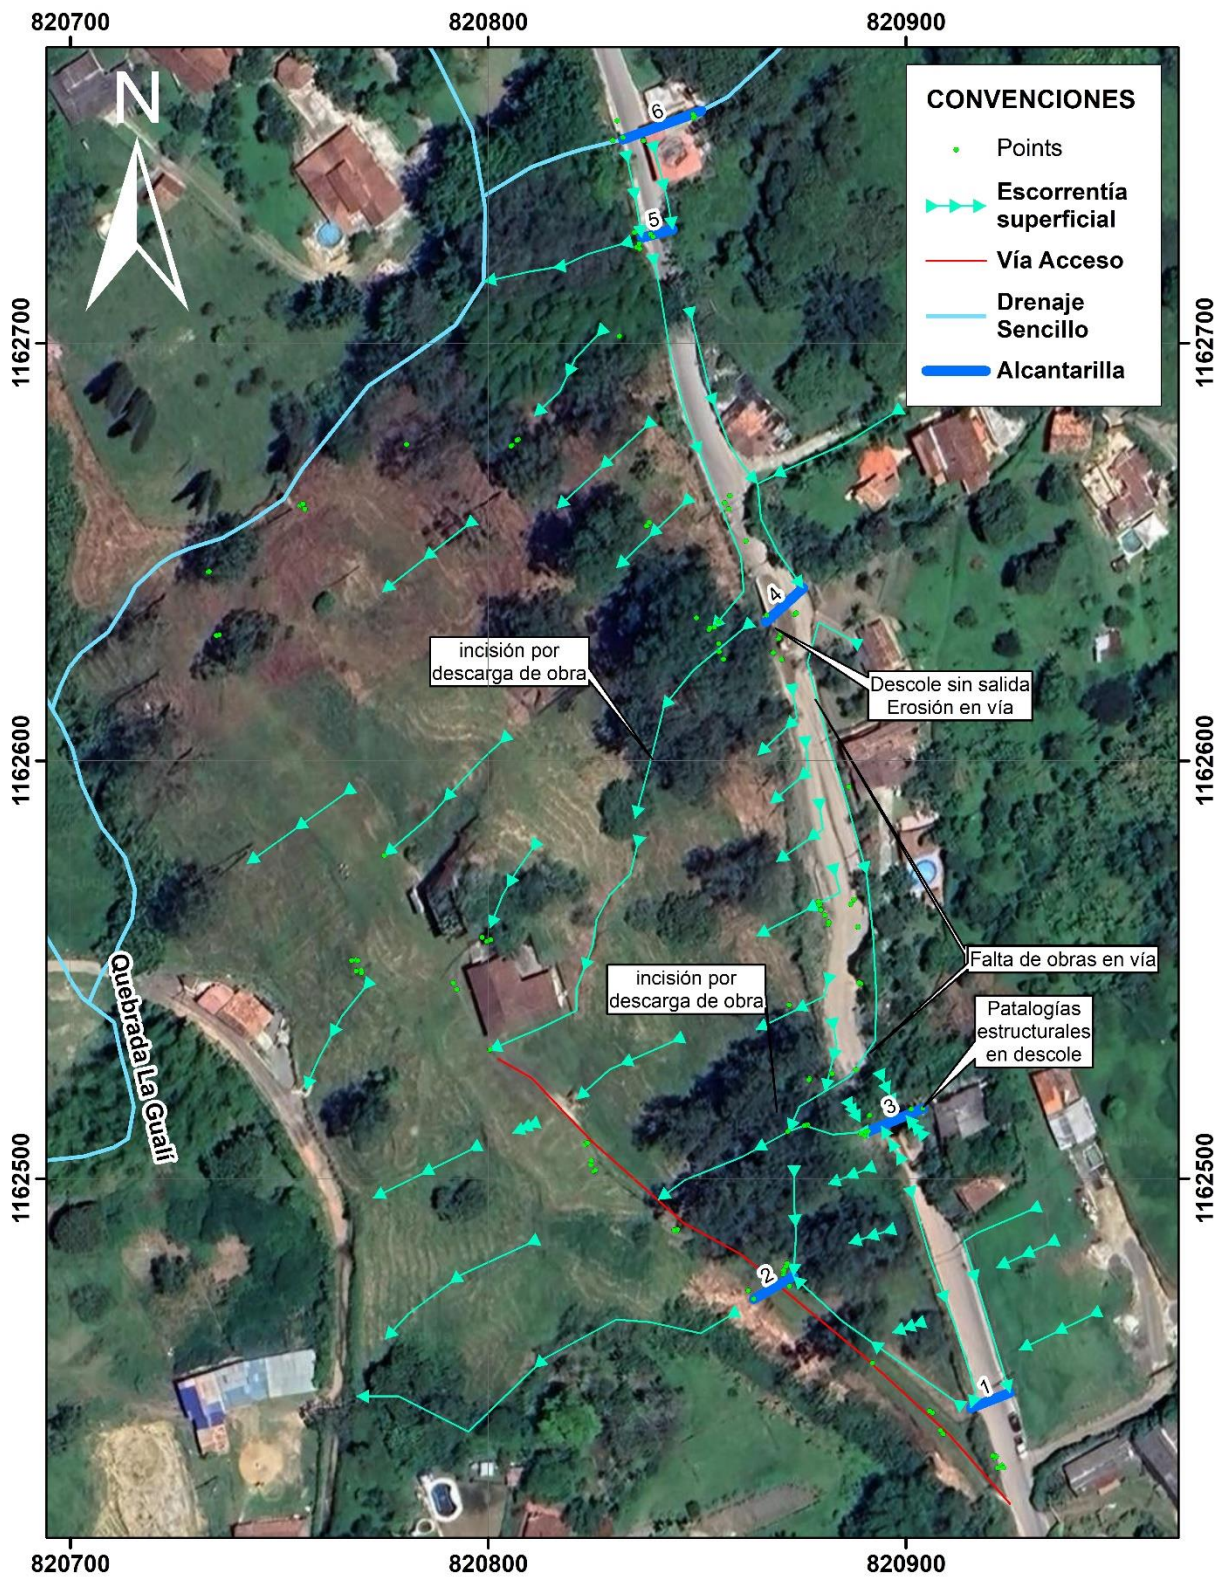
Durante la inspección del sitio, se confirmaron las condiciones descritas anteriormente. Desde una perspectiva hidrológica e hidráulica, el área recibe agua directamente durante eventos de precipitación, así como de las descargas de varias obras de la vía ubicadas en la parte superior del terreno. En general, el sitio de estudio recibe el flujo de diferentes alcantarillas pertenecientes a la vía que comunica los municipios de Amagá y Angelópolis, las cuales se caracterizan por ser estructuras circulares de concreto con un diámetro de 0.90 metros ( $\varnothing=36"$ ). Estas estructuras han sido designadas para este caso particular según se ilustra en la Figura 1.28. El drenaje superficial antes de alcanzar el terreno está principalmente controlado por la vía superior, la cual presenta problemas estructurales y zonas de inestabilidad.
