# **INFORME TÉCNICO DE RECONSTRUCCIÓN DE ACCIDENTES DE TRÁNSITO**

**CASO NO. 4590**

**PLACAS. TLY262**

**ABRIL DE 2020**

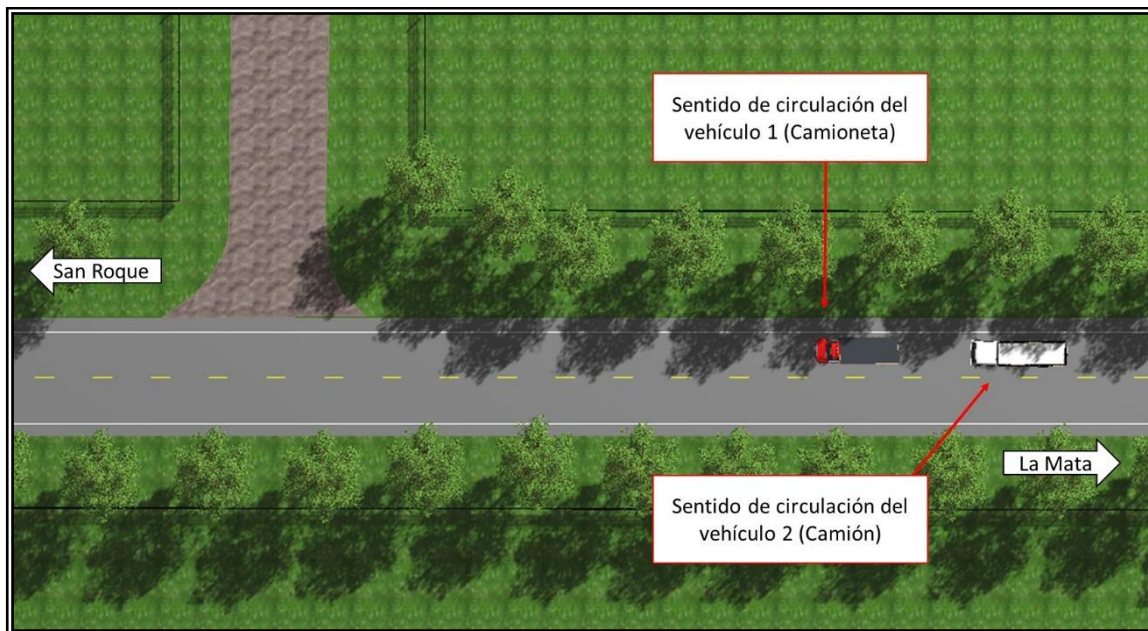
**Imagen 2.5 Sentido de circulación**

- El vehículo 1 (Camioneta), y el vehículo 2 (Camión), circulaban en sentido La Mata – San Roque, sobre el kilómetro 74 más 180metros

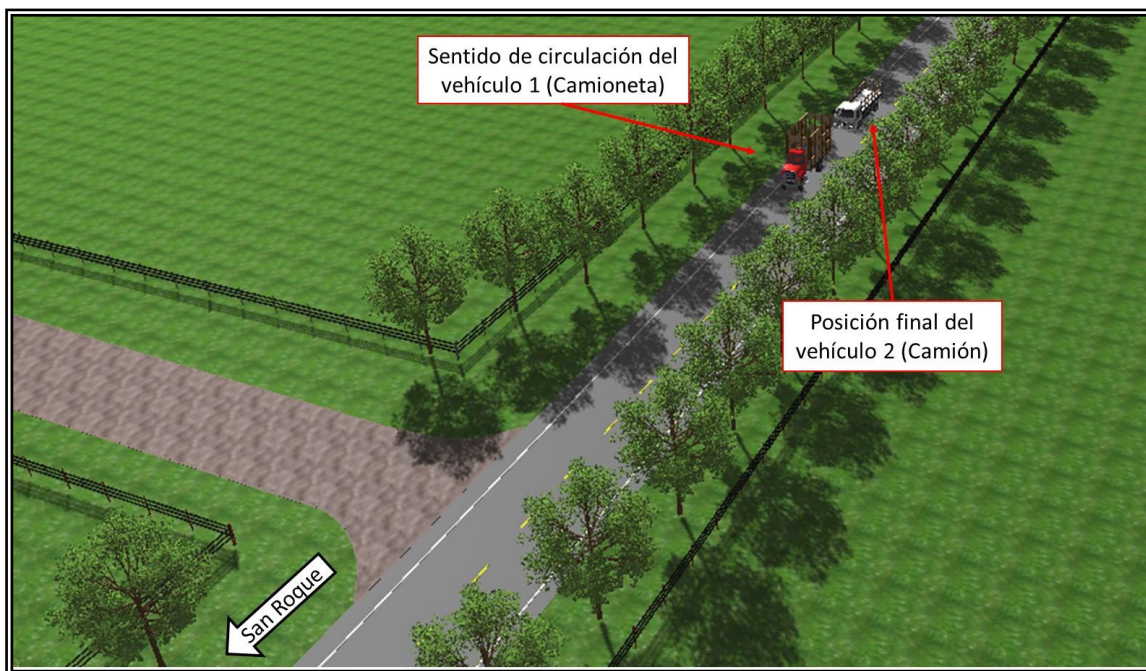
**Imagen 2.7 Sentido de circulación**

**Nota:** Las posiciones mostradas son esquemáticas y muestran un posible sentido de circulación de los involucrados.

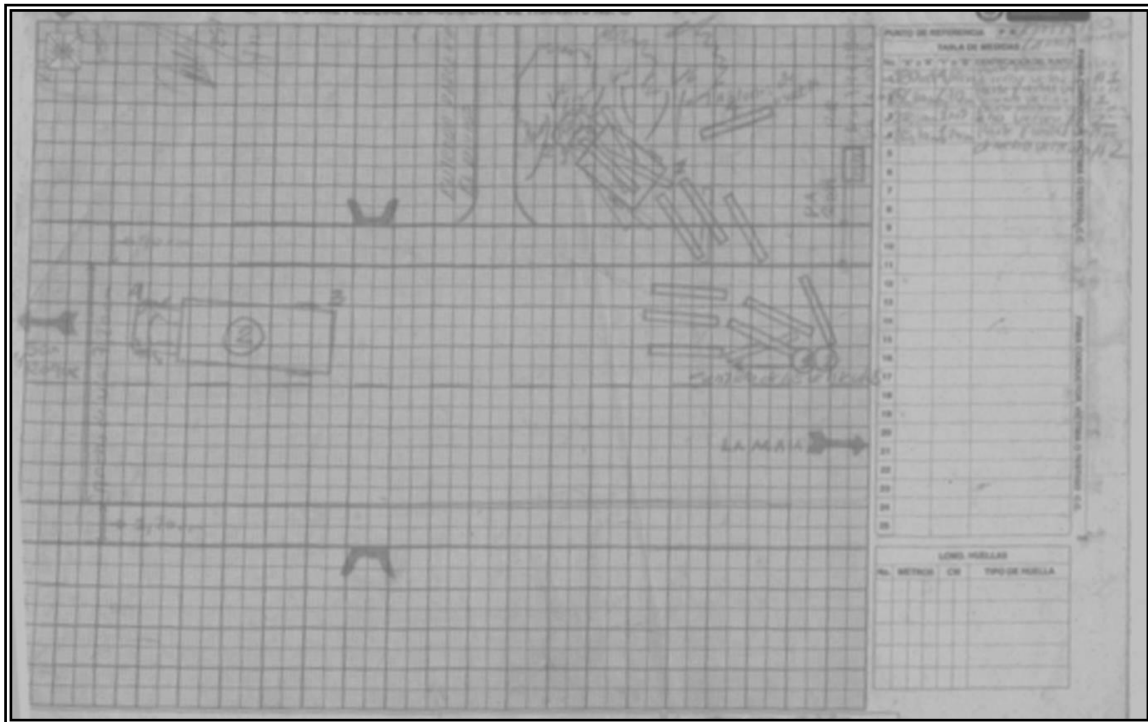
**Imagen 2.8 Bosquejo topográfico**

En la documentación aportada no se cuenta con registro fotográfico del día y lugar de hechos que evidencia posiciones finales de involucrados.

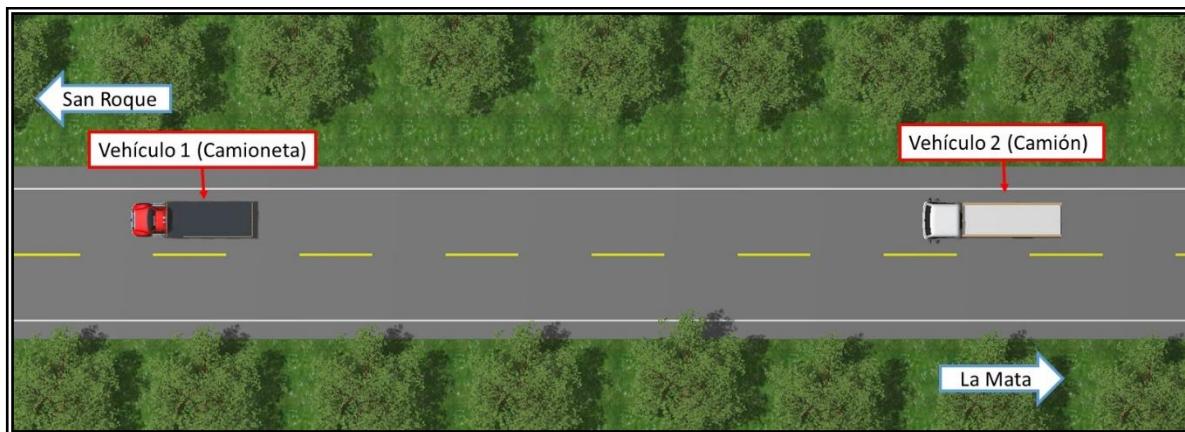
**Figura 4.1 Secuencia pre impacto**

- De las posiciones finales y sentidos viales del sector se obtiene que los vehículos 1 (Camioneta) y 2 (Camión), circulaban en sentido La Mata – San Roque, sobre el kilómetro 74 más 180metros

**Nota:** Las posiciones mostradas son esquemáticas y muestran una posible ubicación de los involucrados momentos previos al hecho.

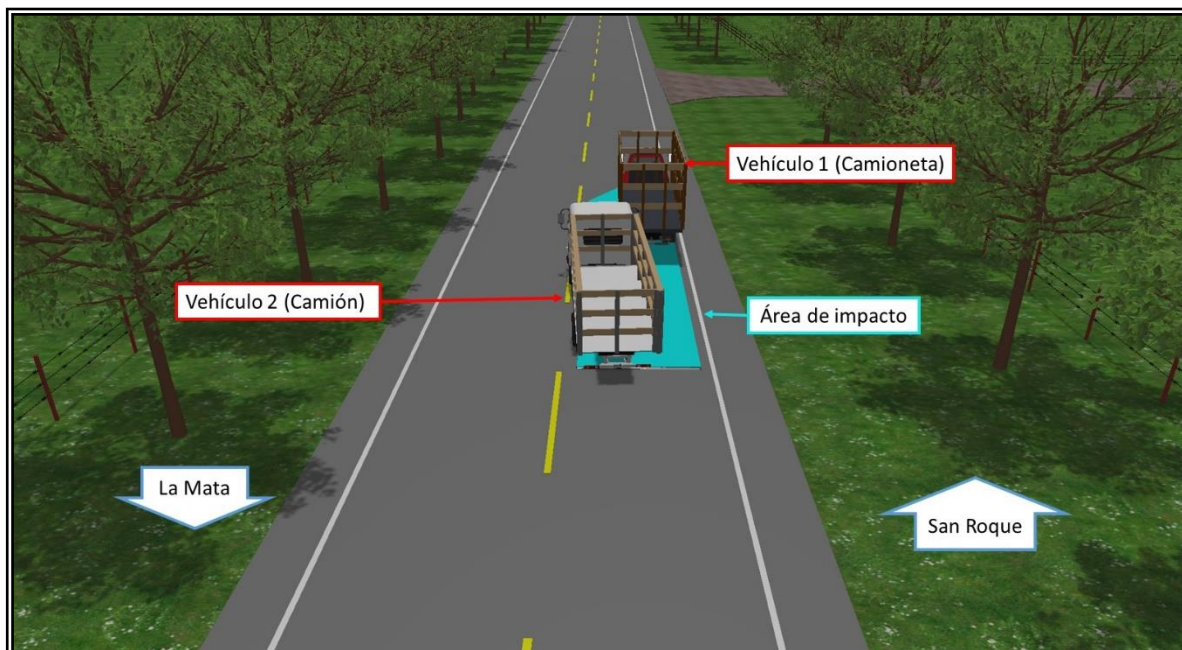
**Figura 4.5 Impacto**

**Nota:** Imagen de carácter ilustrativo de una posible configuración de impacto entre los involucrados.

Según los daños y posición final se obtiene que el vehículo 2 (Camión) impactó por alcance al vehículo 1 (Camioneta), adicionalmente la ausencia de huellas de frenado denota que su conductor no ejecutó una maniobra de frenado de emergencia instantes previos al impacto.
