# INFORME TÉCNICO DE DICTÁMENES PERICIALES

**CESVI COLOMBIA**  
Centro de Experimentación y Seguridad Vial Colombia

Compañía solicitante:  
**SBS SEGUROS**

Bogotá D.C. Noviembre de 2021  
Consecutivo Interno: **6047**

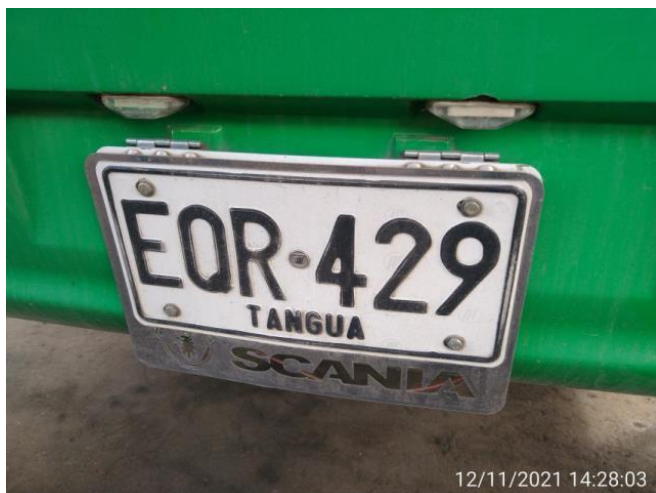
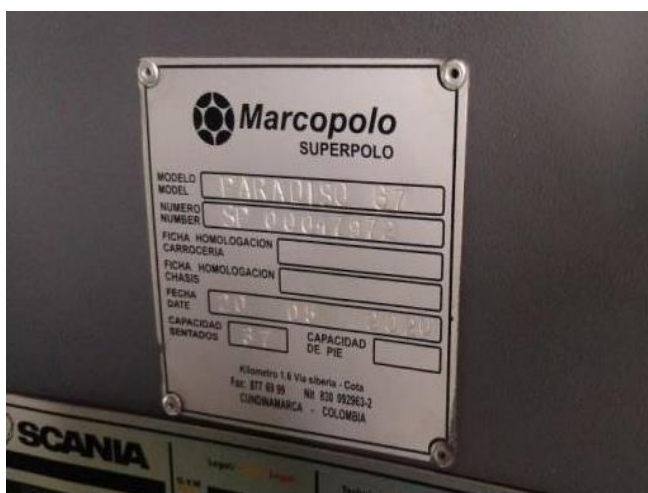
Imágenes No. 1 – 2. Identificación del vehículo.

ÁREA	MECÁNICA.
MARCA	SCANIA
MODELO	K400.
PLACA	EQR429.
COLOR	BLANCO.
VIN	SP 00047972.
AÑO	2021.
TALLER	EXPRESOS PALMIRA.
CIUDAD	CALI.
