EXPERTICIO TÉCNICO MECÁNICO COMPLEMENTARIO DEL DICTAMEN 1352

En Espinal Tolima, siendo las 16:00 horas del día 27 de diciembre de 2022, a solicitud del propietario del vehículo, se requiere realizar las siguientes aclaraciones del vehículo, clase **BUSETA**, de placa **WPT 203**, involucrado en Accidente de Tránsito.

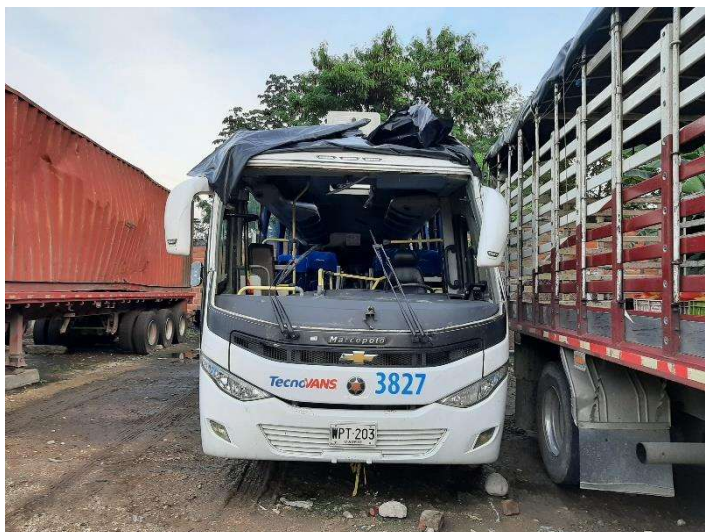
CARACTERÍSTICAS DEL VEHÍCULO	
PLACA	WPT 203
MARCA	CHEVROLET
LÍNEA	NPR
MODELO	2018
CILINDRADA	5.193
COLOR	BLANCO
SERVICIO	PUBLICO
CLASE DE VEHÍCULO	BUSETA
TIPO DE CARROCERIA	CERRADA
COMBUSTIBLE	DIESEL
CAPACIDAD KG/PSJ	23 PSJ
No. DE MOTOR	4HK1598548
No. DE VIN	9GCNPR75XJB011473
No. DE CHASIS	9GCNPR75XJB011473
PROPIETARIO	BANCO DE OCCIDENTE
IDENTIFICACIÓN	NIT. 890300279
