INFORME POLICIAL DE ACCIDENTE DE TRÁNSITO

No. A000237691

CÓDIGO DE RUTA **AVENIDA BOYACA # 3A-04**
VÍA Y KILOMETRO O SITIO, DIRECCIÓN Y CIUDAD

FECHA Y HORA DE OCURRENCIA **12/09/2015 12:10**
FECHA Y HORA DE LEVANTAMIENTO **12/09/2015 18:00**

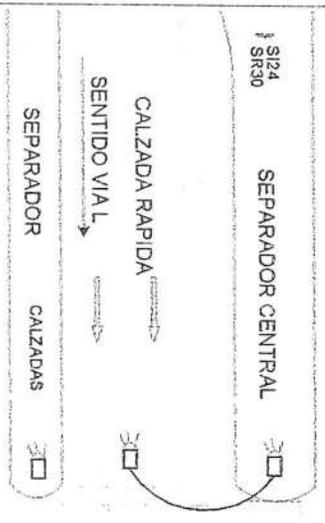
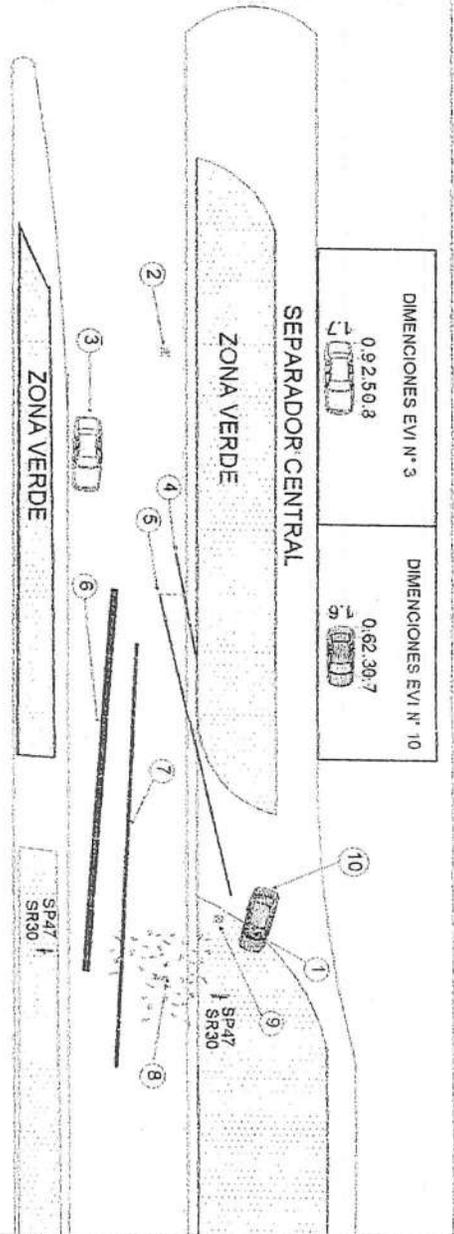
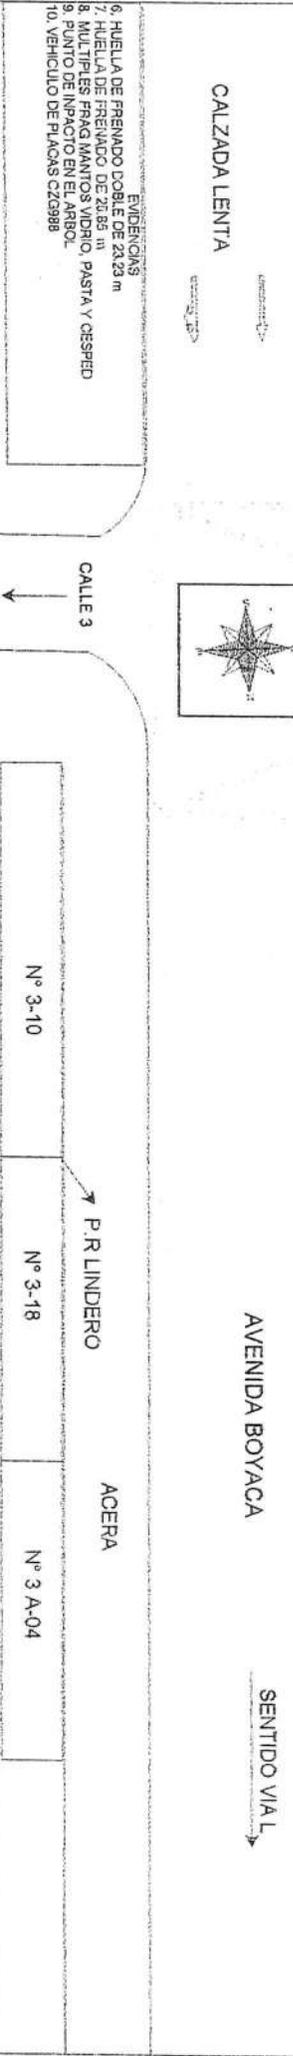
DIBUJO TOPOGRAFICO -FPJ-17-

- EVIDENCIAS**
1. CUERPO SIN VIDA SEXO FEMENINO
 2. FRAGMENTOS DE VIDRIO
 3. VEHICULO DE PLACAS HUY22
 4. HUELLA DE TRAYECTORIA DE 64.4 m
 5. HUELLA DE TRAYECTORIA DE 18.53 m

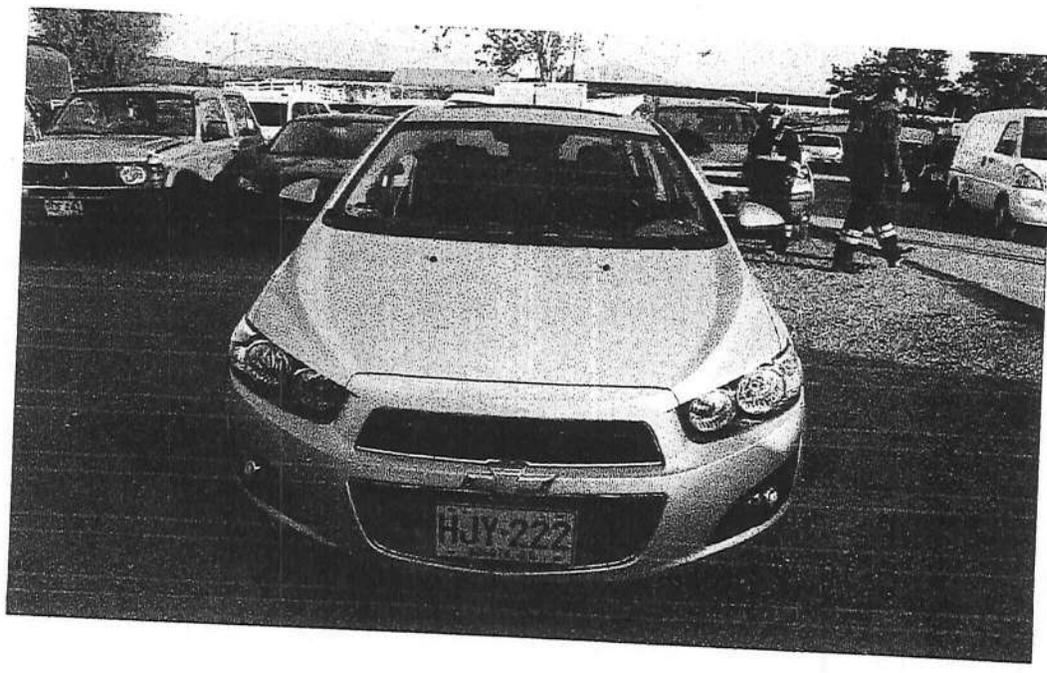
IMAGEN 6 (0010) DONDE SE OBSERVA LA REGION FRONTAL DEL RODANTE (Cámara NIKON D5100, Objetivo 18-55mm f/3.5-5.6 G VR)

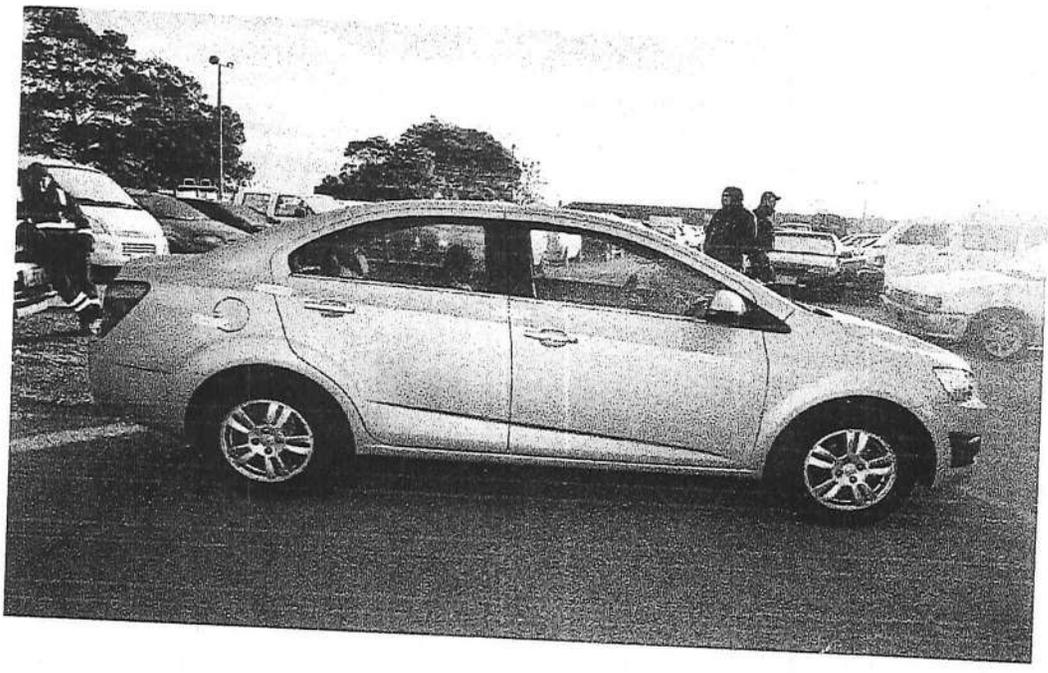
IMAGEN 7 (0011) DONDE SE OBSERVA EL LATERAL DERECHO DEL RODANTE (Cámara NIKON D5100, Objetivo 18-55mm f/3.5-5.6 G VR)

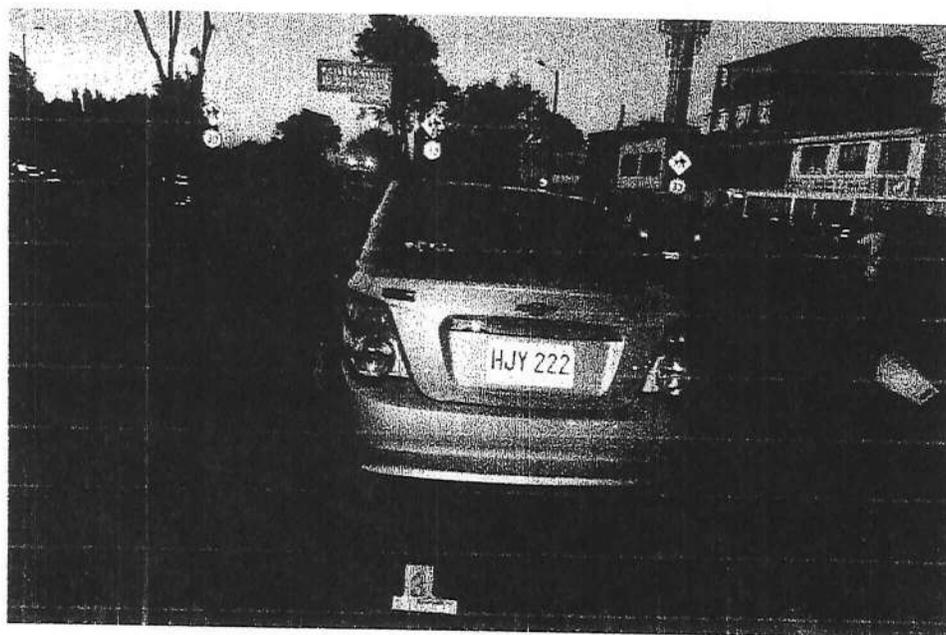
IMAGEN 08: PLANO MEDIO COMO EVIDENCIA N 3 SE HALLO Y SE FIJO UN VEHICULO TIPO AUTOMOVIL DE PLACA HJY 222 MARCA CHEVROLET SONIC SOBRE EL CARRIL DERECHO DE LA AVENIDA BOYACA SENTIDO SUR A NORTE EL CUAL SE FIJA EN SU PARTE POSTERIOR

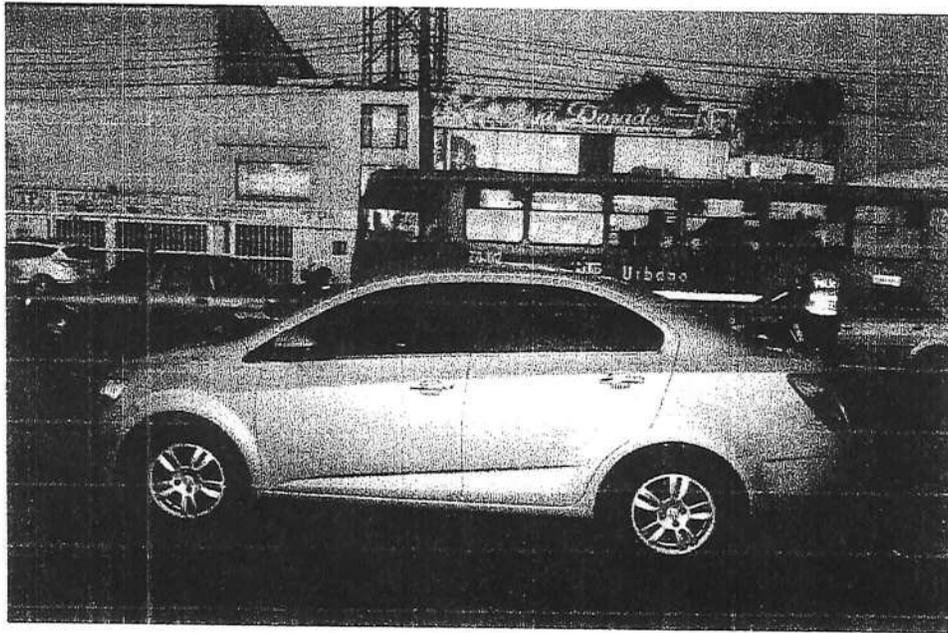
IMAGEN 09: PLANO MEDIO: COMO EVIDENCIA N 3 SE HALLO Y SE FIJO UN VEHICULO TIPO AUTOMOVIL DE PLACA HJY 222 MARCA CHEVROLET SONIC SOBRE EL CARRIL DERECHO DE LA AVENIDA BOYACA SENTIDO SUR A NORTE EL CUAL SE FIJA EN SU COSTADO IZQUIERDO

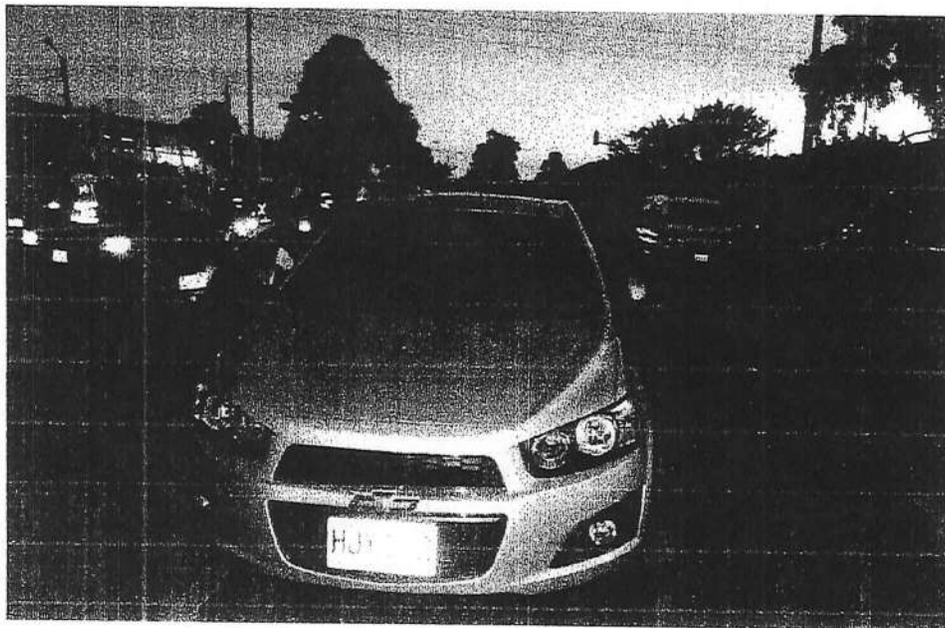
IMAGEN 10: PLANO MEDIO COMO EVIDENCIA N 3 SE HALLO Y SE FIJO UN VEHICULO TIPO AUTOMOVIL DE PLACA HJY 222 MARCA CHEVROLET SONIC SOBRE EL CARRIL DERECHO DE LA AVENIDA BOYACA SENTIDO SUR A NORTE EL CUAL SE FIJA EN SU PARTE ANTERIOR

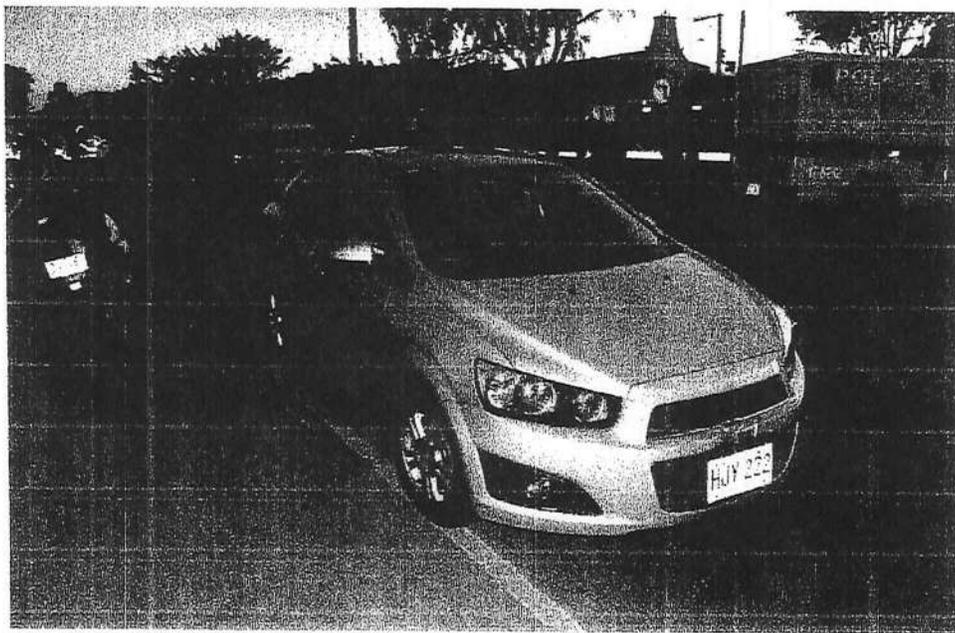
IMAGEN 11: PLANO MEDIO: COMO EVIDENCIA N 3 SE HALLO Y SE FIJO UN VEHICULO TIPO AUTOMOVIL DE PLACA HJY 222 MARCA CHEVROLET SONIC SOBRE EL CARRIL DERECHO DE LA AVENIDA BOYACA SENTIDO SUR A NORTE EL CUAL SE FIJA EN SU COSTADO DERECHO Y PARTE ANTERIOR

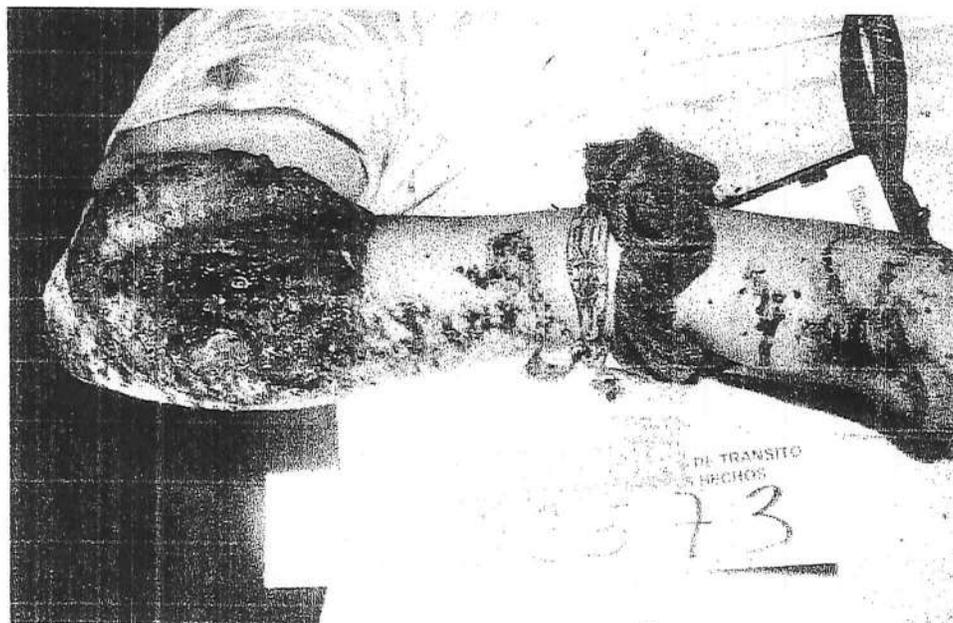
IMAGEN N 36 PRIMER PLANO SIGNO DE VIOLENCIA HERIDA TERCIO MEDIO BRAZO DERECHO, LACERACION REGION DEL CARPO MANO DERECHA
