INFORME TÉCNICO DE RECONSTRUCCIÓN DE ACCIDENTES DE TRÁNSITO

CASO NO. 4853

PLACAS: HJY222

SINIESTRO NO. 39219665

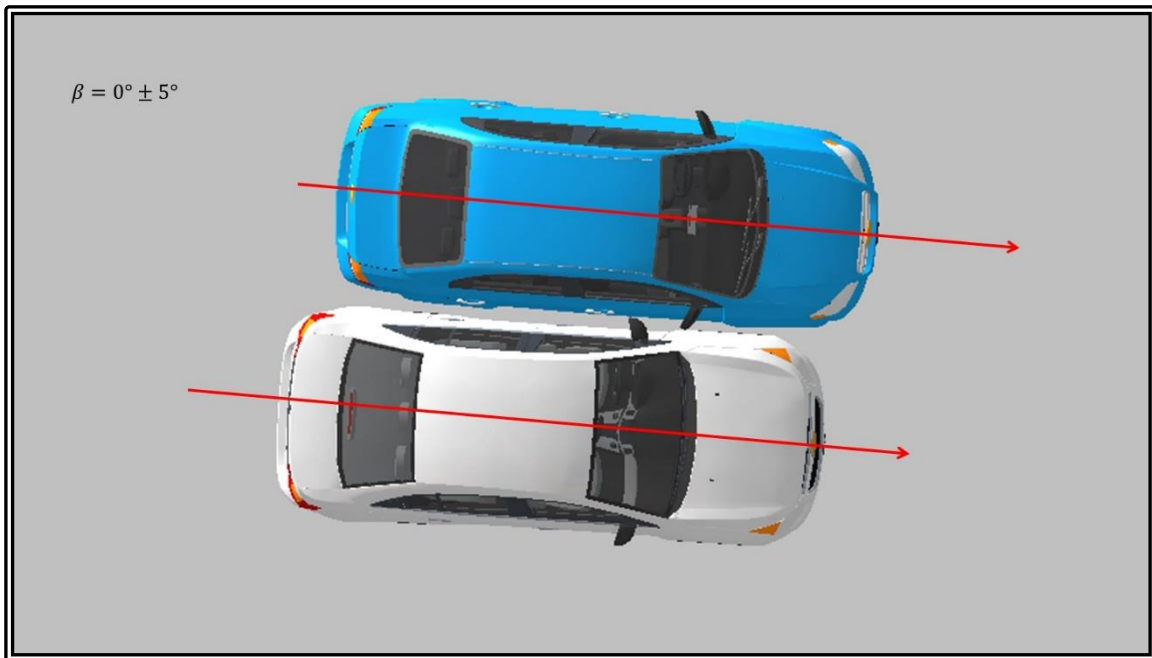
Imagen 3.11 Configuración de impacto

Indicando la forma de tránsito de los involucrados, dada la evidencia aportada en la cual la autoridad indica que a la altura del espejo lateral derecho del automóvil Aveo se presentan rayones, dadas las marcas de tonalidad negra sobre el costado lateral izquierdo del automóvil Sonic y atendiendo al cotejo de alturas realizado, se determina la configuración de impacto entre involucrados:

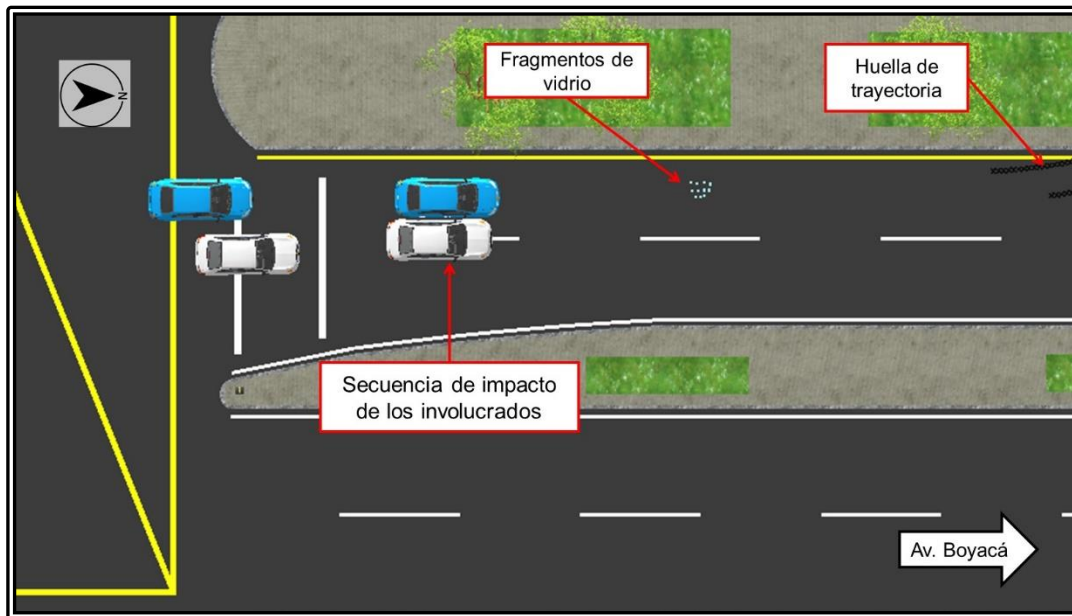
Imagen 4.3 Aproximación a la forma de impacto

Al analizar la comparación de rastros en la estructura del vehículo Sonic con las dimensiones del vehículo Aveo y atendiendo a la forma de tránsito de los involucrados, se establece que entre los rodantes se presentó un roce negativo entre el espejo lateral del vehículo 2 (Aveo) y el guardabarros de vehículo 1 (Sonic) previo a la zona de rastros acotada por la autoridad dentro del croquis.

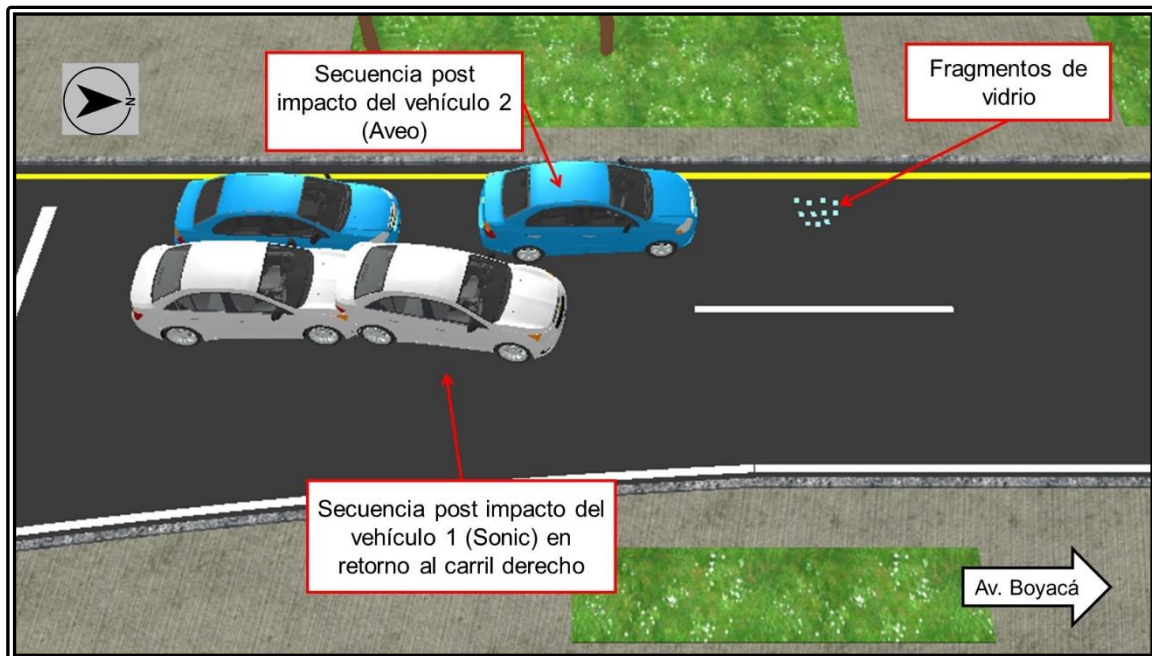
Imagen 4.6 Forma y lugar de impacto

Posterior a la interacción el vehículo 1 (Sonic) realiza una maniobra evasiva hacia el carril de circulación derecho mientras que por la forma de tránsito, el vehículo 2 (Aveo) realiza una maniobra de giro y contragiro en el cual se pierde la estabilidad del rodante.

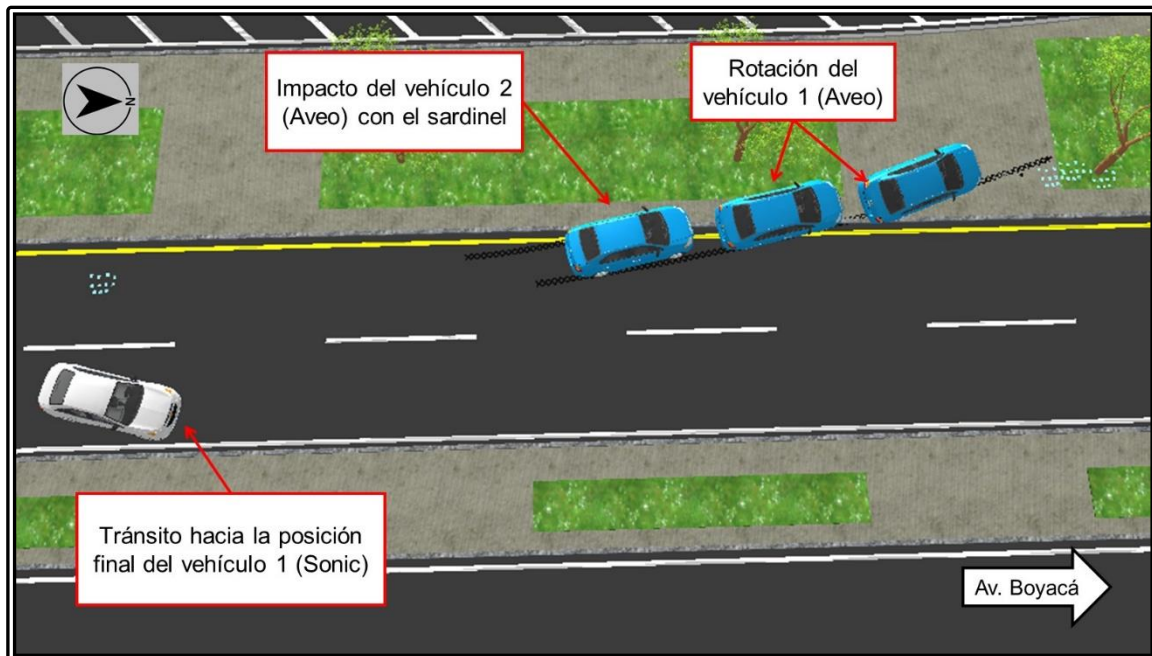
Imagen 4.9 Secuencia de hechos

Dada la dinámica de giro y contra giro que efectúa el vehículo 2 (Aveo), la velocidad de tránsito y la ubicación de la acera el vehículo 2 (Aveo) impacta contra el sardinel presentando los daños sobre los neumáticos y rines anteriores y posteriormente se presenta una mecánica de vuelo sobre el costado derecho, en la cual impacta con el elemento fijo (Árbol) y presenta las afectaciones sobre el techo del vehículo.

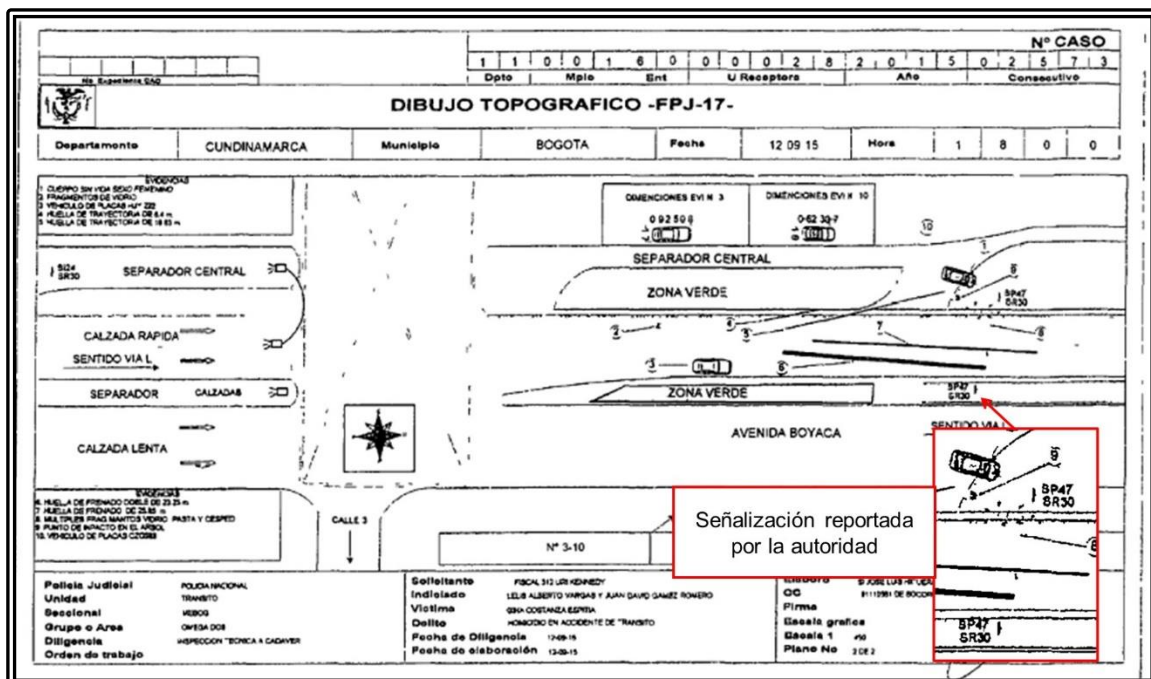
Imagen 4.16 Señalización de la vía

En atención a los señalamientos hechos sobre las velocidades de tránsito de los vehículos, dado el tipo de sector y la señalización SR-30 (Velocidad máxima 30 km/h) en el sentido de circulación de los involucrados establece que:

- a. El vehículo 1 (Sonic) no se puede establecer si circulaba sobre el límite de velocidad para la zona del accidente.
- b. El vehículo 2 (Aveo) se encontraba superando el límite de velocidad para la zona del accidente.

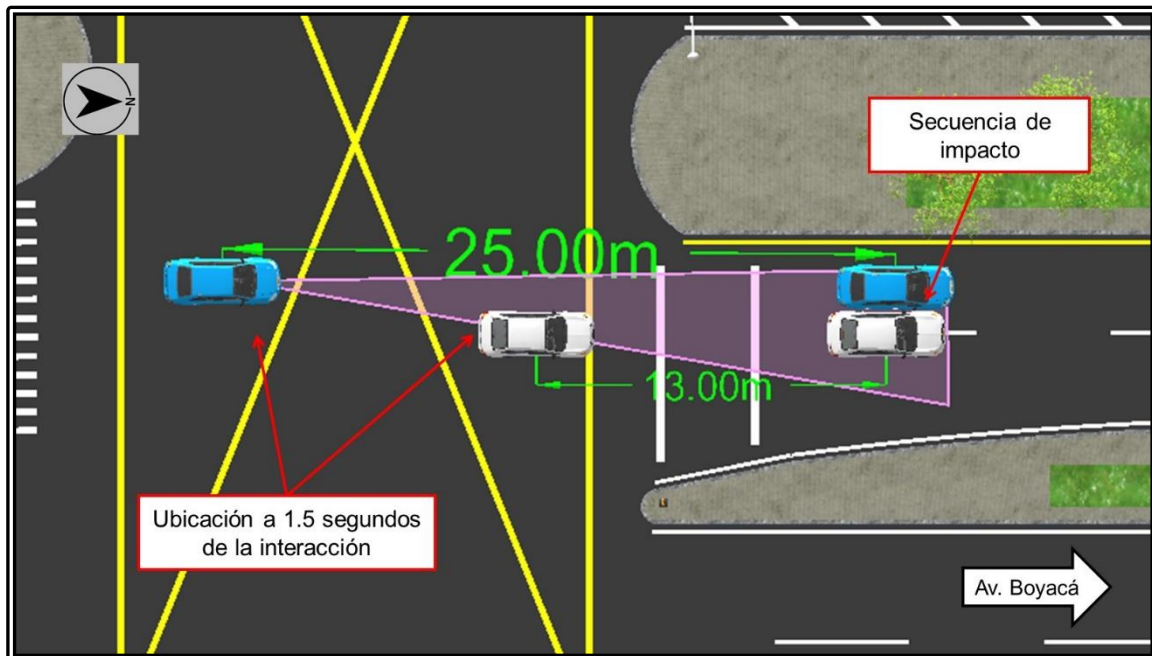
Imagen 4.21 Ubicación a 1 segundo de la interacción

A partir del análisis se establece que el conductor del vehículo 2 (Aveo) tenía en su visual directa al vehículo 1 (Sonic) y el conductor del vehículo 1 (Sonic) dependería de su espejo retrovisor para avistar al contrario y que las condiciones de la escena permitían el tránsito normal de los involucrados dentro de su respectivo carril.
