INFORME TÉCNICO DE RECONSTRUCCIÓN DE ACCIDENTES DE TRÁNSITO

CASO NO. 4853

PLACAS: HJY222

SINIESTRO NO. 39219665

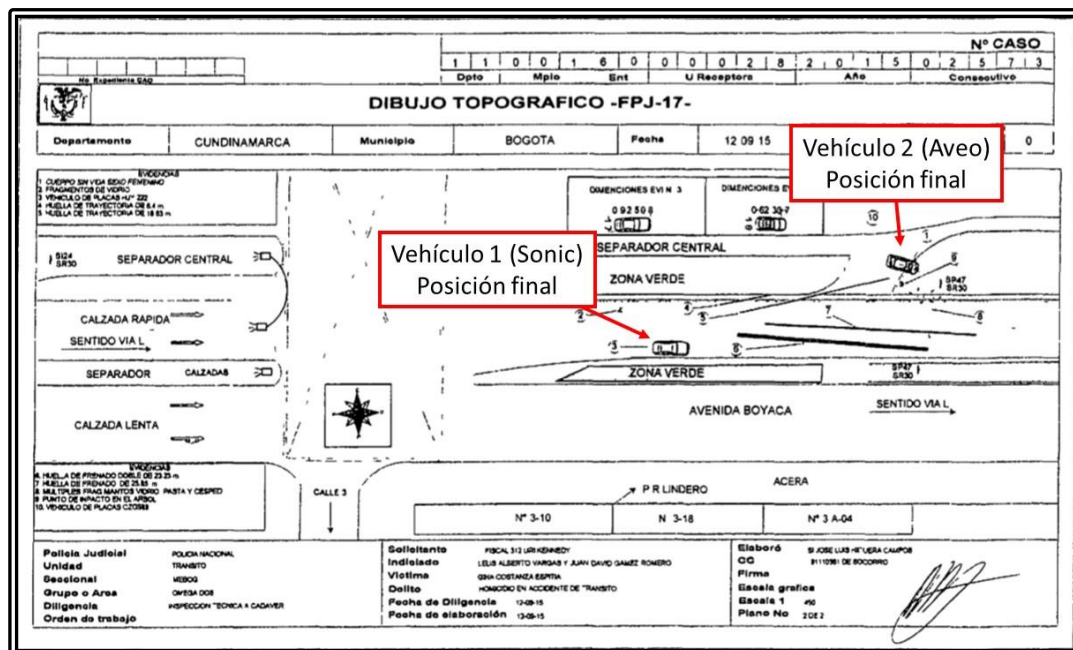
Imagen 2.12 FPJ-17 Dibujo Topográfico.

- Cuerpo sin vida
- Fragmentos de vidrio, pasta y césped
- Vehículo 1 (Automóvil) de placas HJY222
- Vehículo 2 (Automóvil) de placas CZG988
- Huellas de trayectorias de longitudes 8.4 m y 18.63 m
- Huella de frenado de longitud 23.23 m (Señalada como huella doble)
- Huella de frenado de longitud 25.85 m (Señalada como huella doble)
- Punto de impacto en elemento fijo (Árbol)

Dadas las posiciones finales, la forma de impacto y características técnicas de los vehículos, se establece que las huellas de frenado dobles reportadas por la autoridad no son acordes con la mecánica del siniestro.

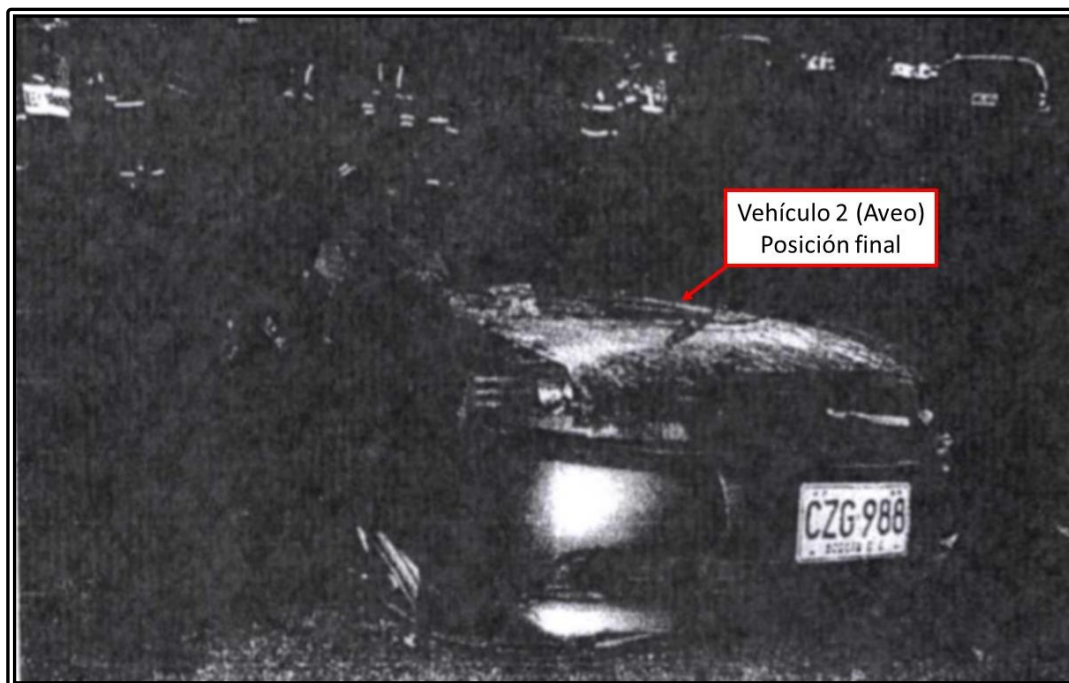
Imagen 2.20 posiciones finales.

Vehículo 2 (Aveo)
Posición final

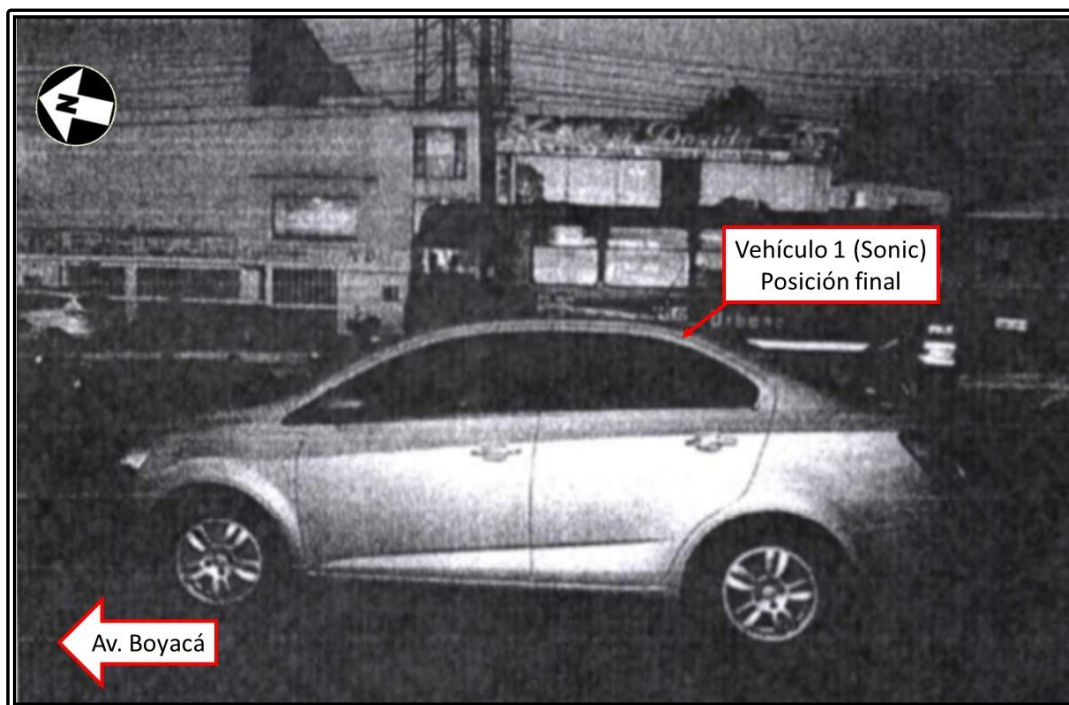
Imagen 2.21 posiciones finales.

Vehículo 1 (Sonic)
Posición final

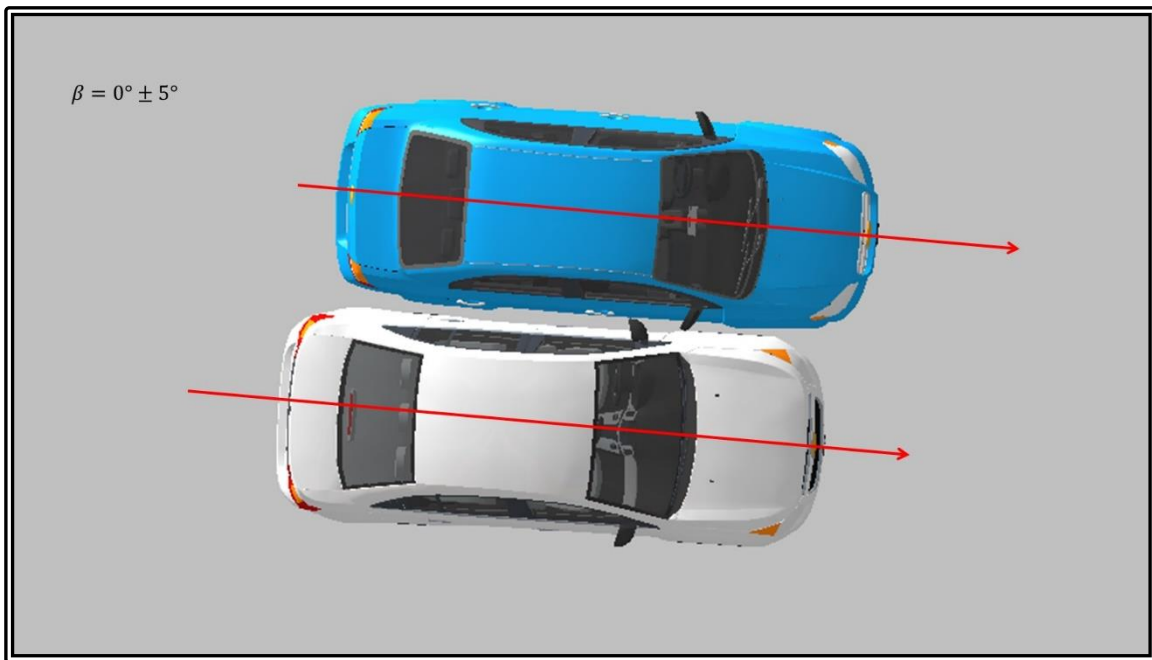
Imagen 3.11 Configuración de impacto

Indicando la forma de tránsito de los involucrados, dada la evidencia aportada en la cual la autoridad indica que a la altura del espejo lateral derecho del automóvil Aveo se presentan rayones, dadas las marcas de tonalidad negra sobre el costado lateral izquierdo del automóvil Sonic y atendiendo al cotejo de alturas realizado, se determina la configuración de impacto entre involucrados:

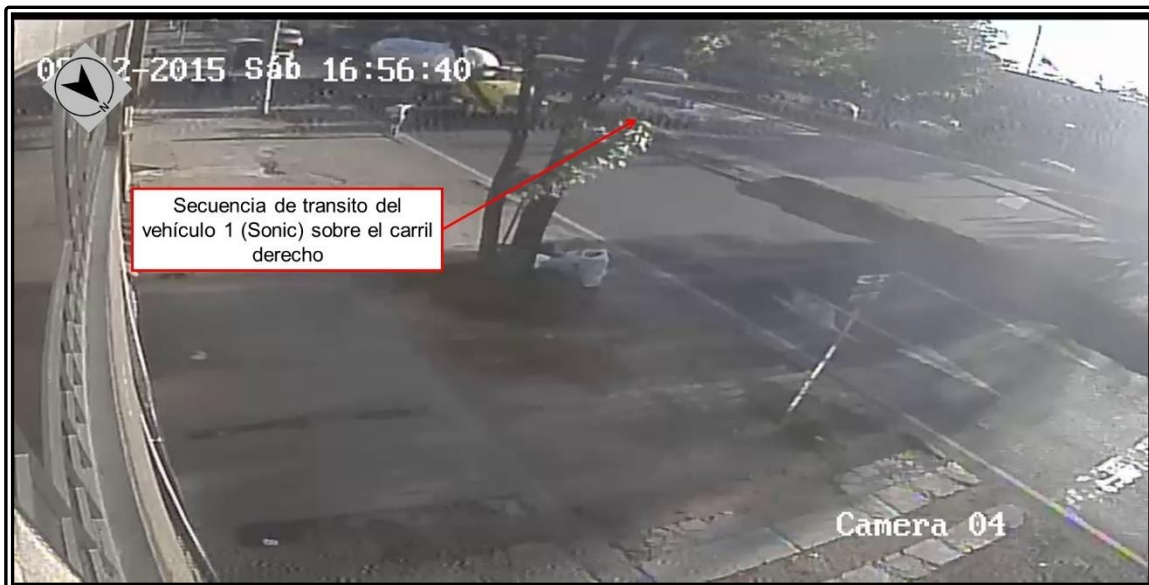
Imagen 4.7 Análisis de vídeo

Durante la secuencia de cruce de la peatona se denotan la presencia del vehículo 1 (Sonic) el cual circula sobre el carril derecho de la vía y el vehículo 2 (Aveo) circulaba sobre el carril izquierdo de la calzada central.

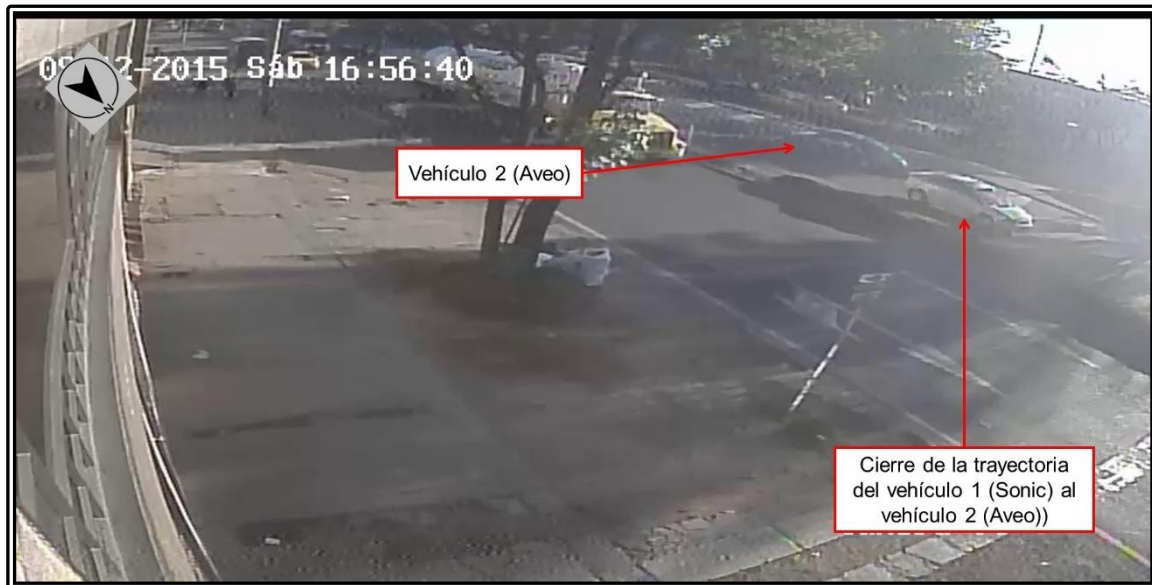
Imagen 4.9 Análisis de video

Dada la ubicación de la sombra generada por la humanidad de la peatona en el cruce se establece que la transeúnte inicia un cruce de la calzada central de la Avenida Boyacá; dentro de esta secuencia se denota la maniobra de desaceleración

del vehículo 1 (Sonic) así como una invasión con parte de la estructura al carril contrario por el cual se desplazaba el vehículo 2 (Aveo).

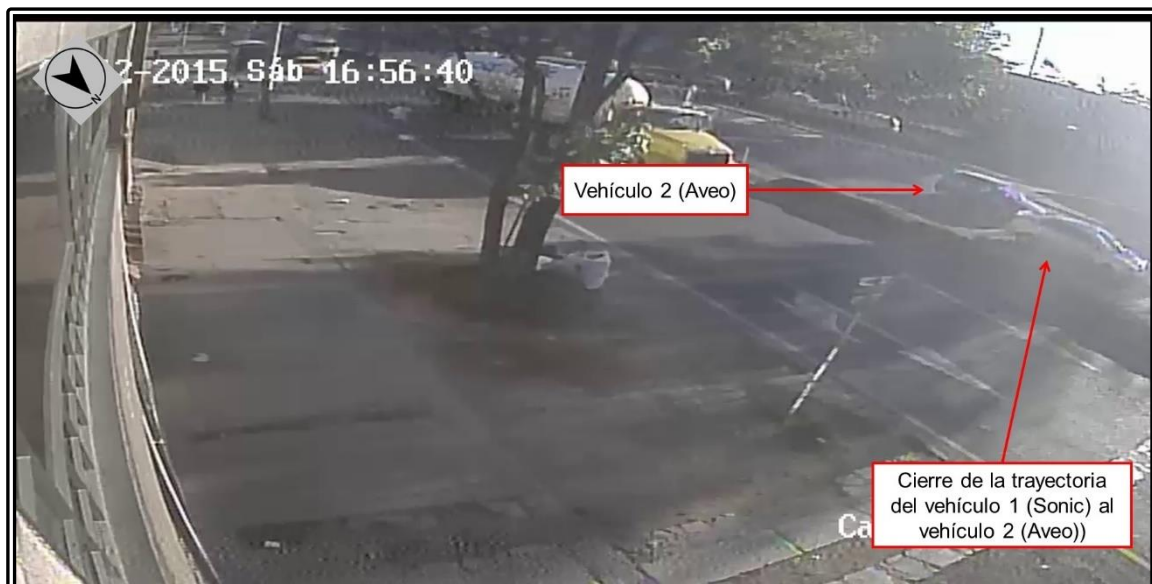
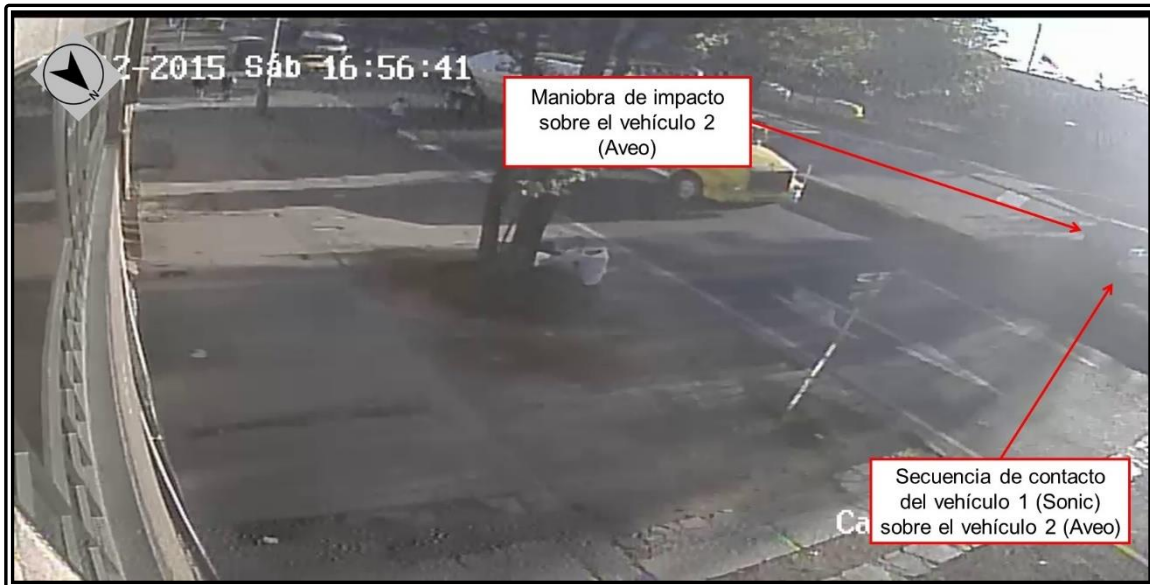
Al analizar la comparación de rastros en la estructura del vehículo Sonic con las dimensiones del vehículo Aveo y atendiendo a la forma de tránsito de los involucrados, se establece que entre los rodantes se presentó un roce negativo entre el espejo lateral del vehículo 2 (Aveo) y el guardabarros de vehículo 1 (Sonic) previo a la zona de rastros acotada por la autoridad dentro del croquis.

Atendiendo a la aproximación que se denota entre las estructuras de los vehículos y la secuencia de cruce que realiza la peatona se determina que la interacción entre los involucrados se presenta sobre el centro de la calzada central antes del cruce de la Calle 3.

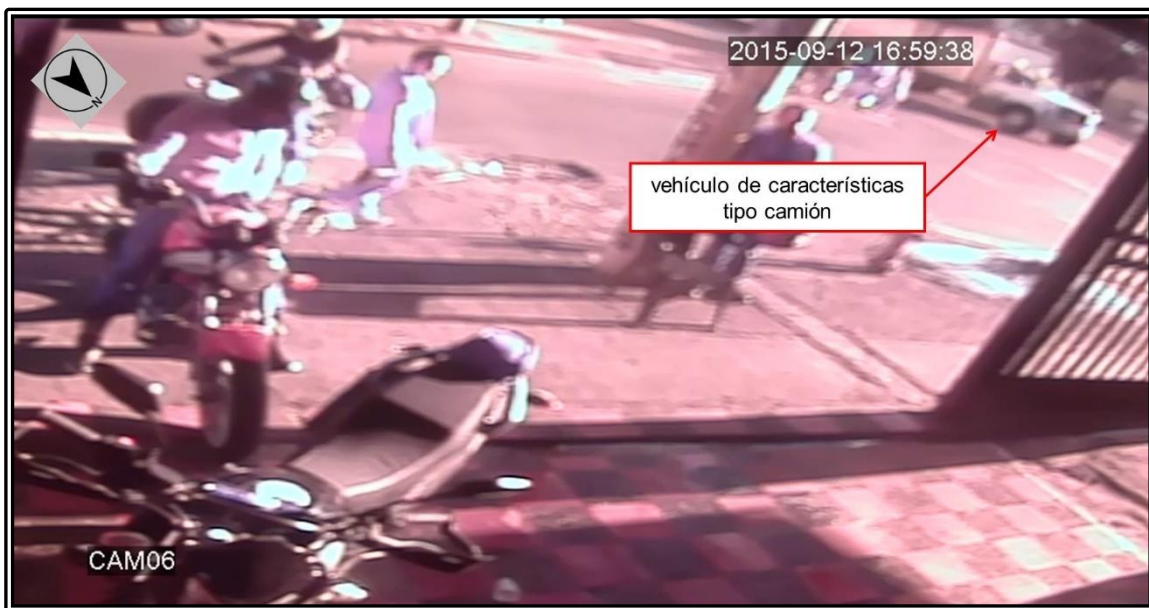
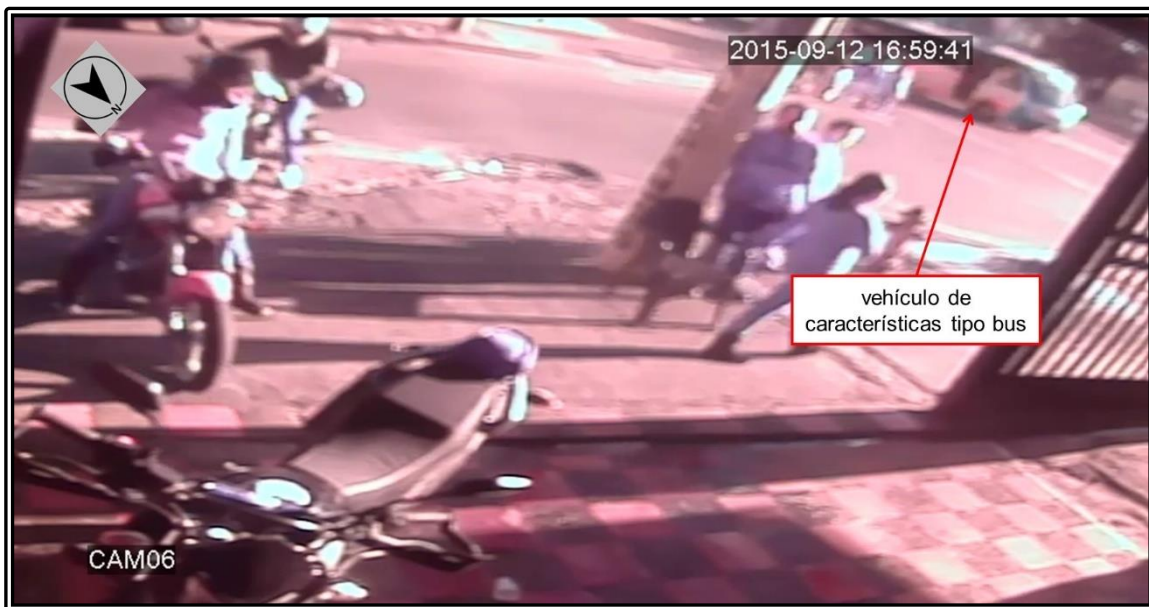
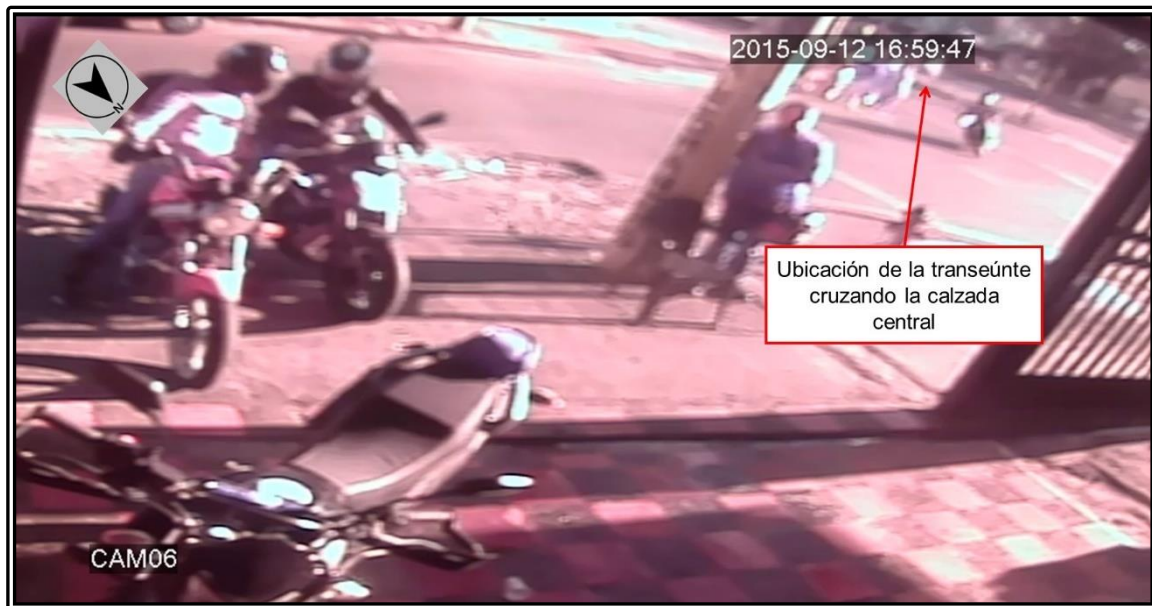
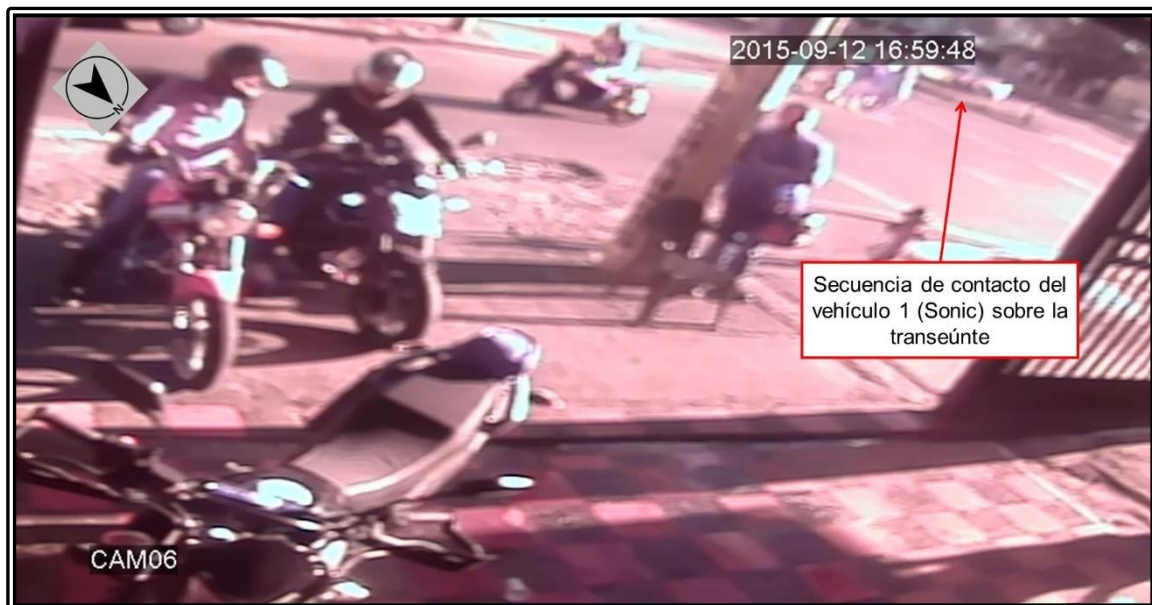
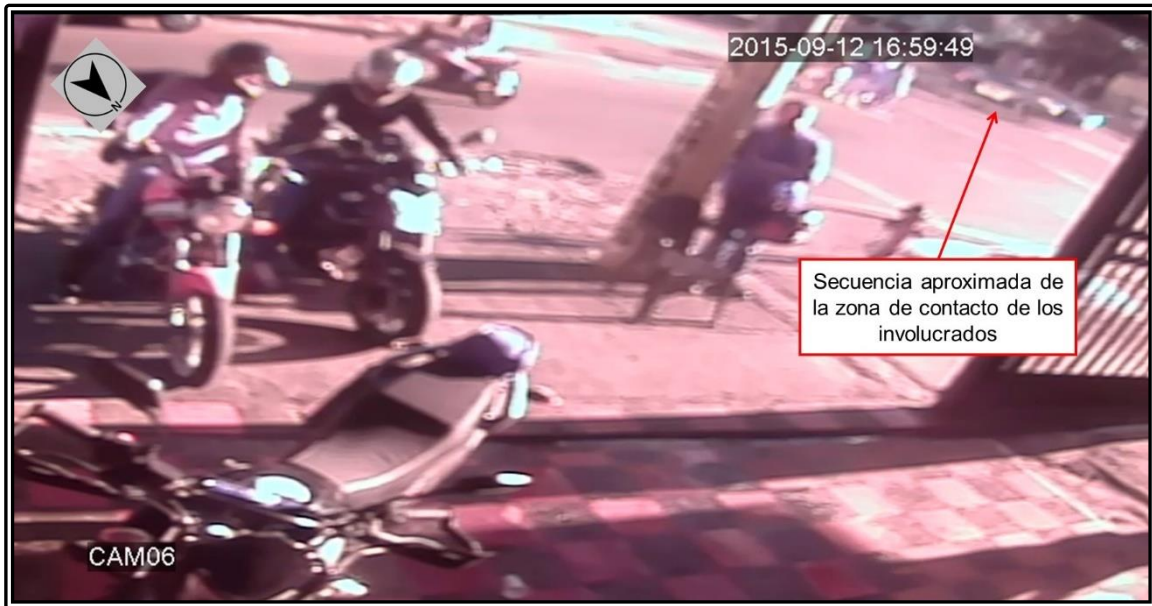
Dentro de otra de las secuencias aportadas se logra determinar que el vehículo 1 (Sonic) contacta con la humanidad de la transeúnte proyectándola hacia el separador de calzada, secuencia en la cual ante la invasión por parte del vehículo 1 (Sonic) al carril contrario el vehículo 2 (Aveo) realiza una maniobra de giro hacia el costado izquierdo para después incorporarse a la calzada de circulación en una secuencia de sobreviraje.

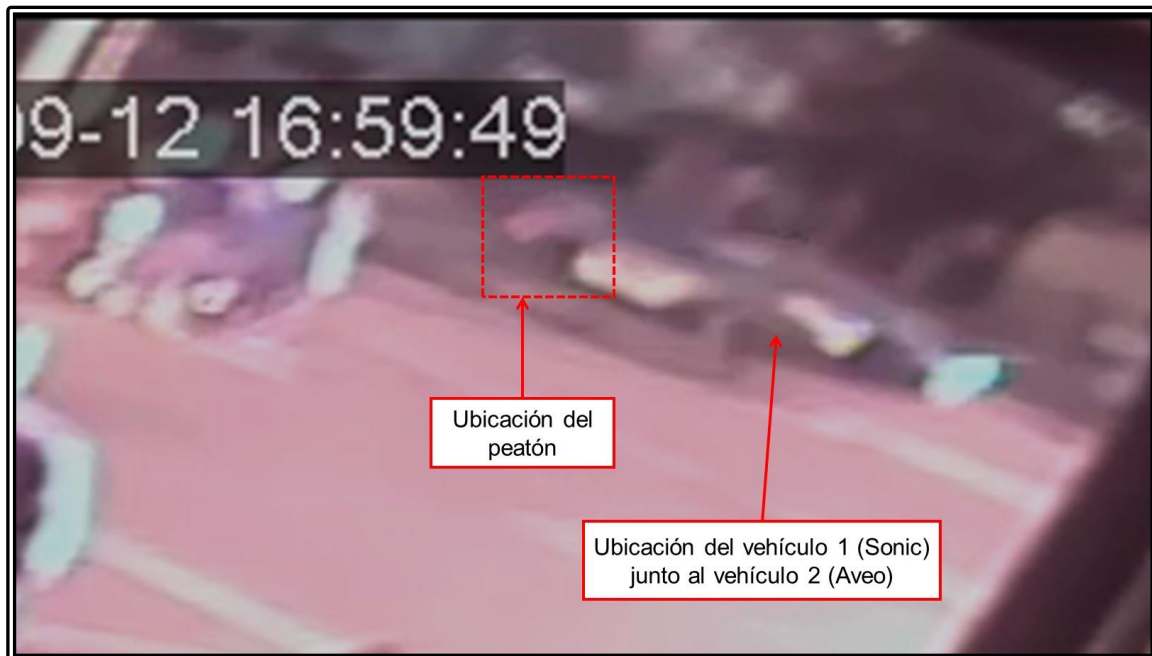
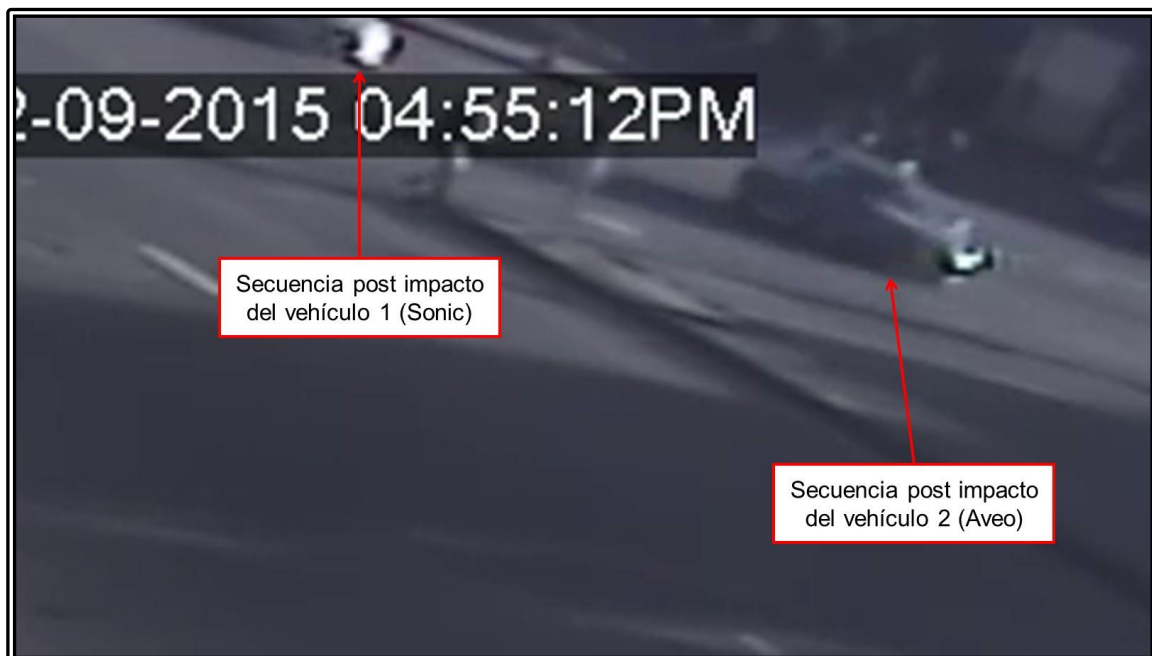
Atendiendo a la forma de caída del peatón sobre la vía, considerando la forma de tránsito de los involucrados y dado que según el registro de los videos se logra apreciar aparentemente rastros producto de la colisión sobre la intersección vial se establece que el impacto se presenta antes de realizar la maniobra de cruce la Carrera 3.

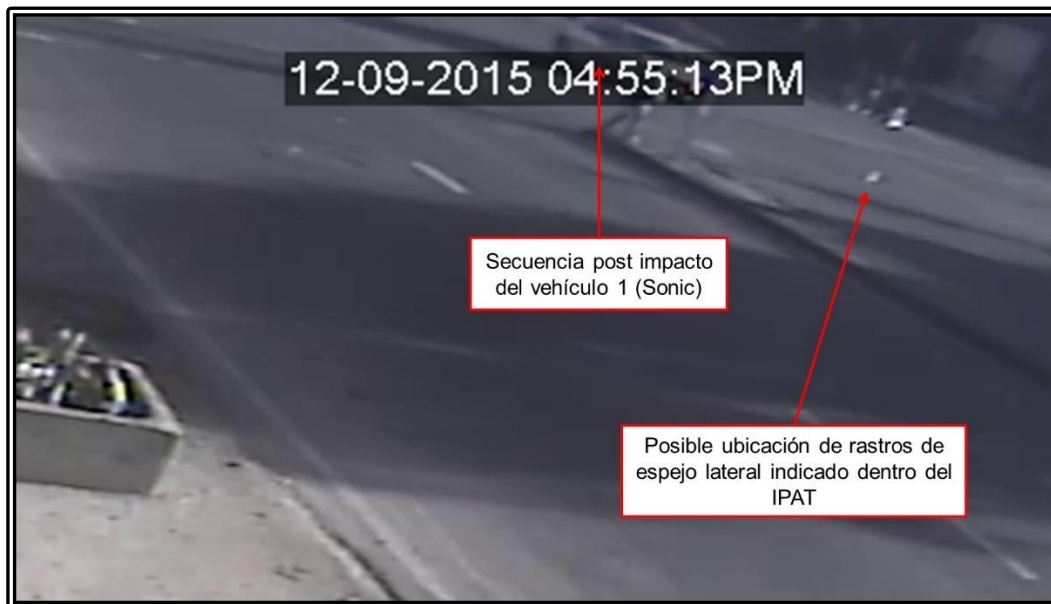
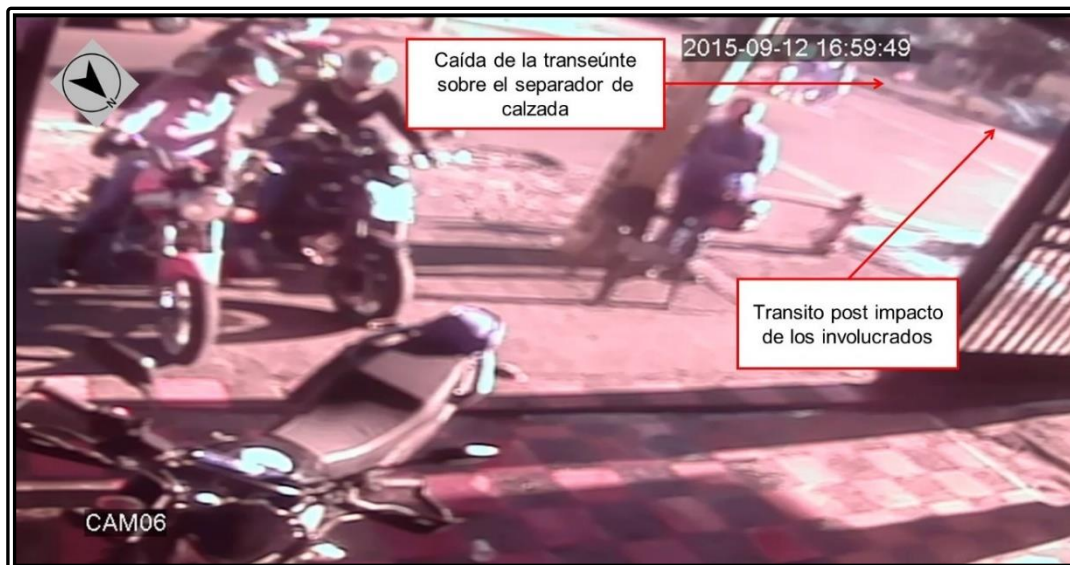
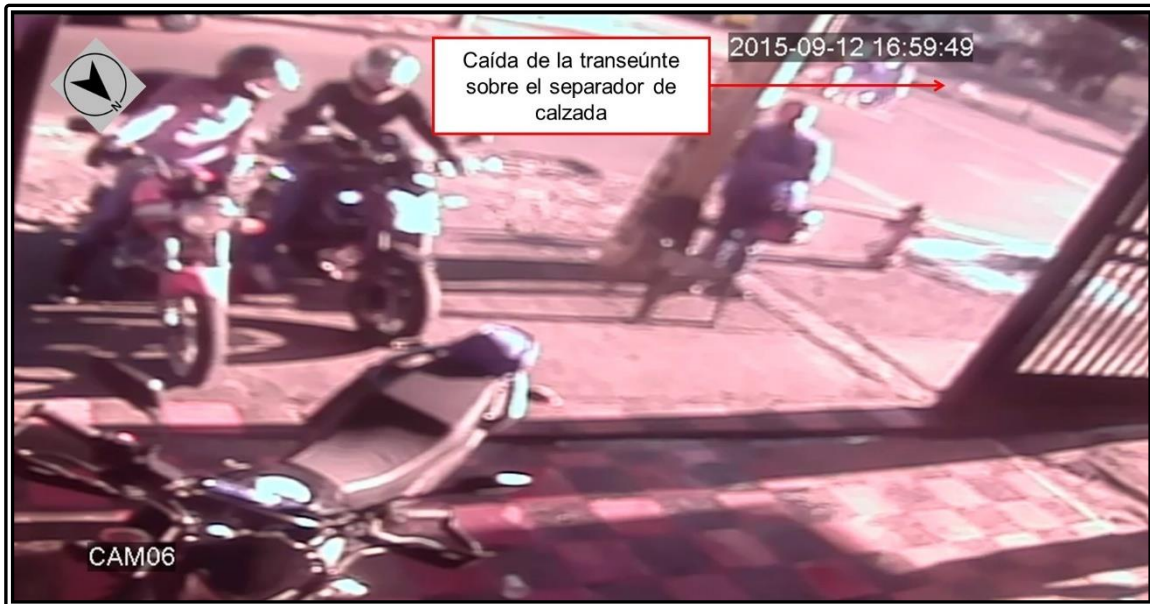
En atención a la proyección de los rastros la cual se denota sobre el centro de la intersección y dada la ubicación de los vehículos en el registro realizado en el video sugieren que el impacto se presenta previo al cruce de la Carrera 3.

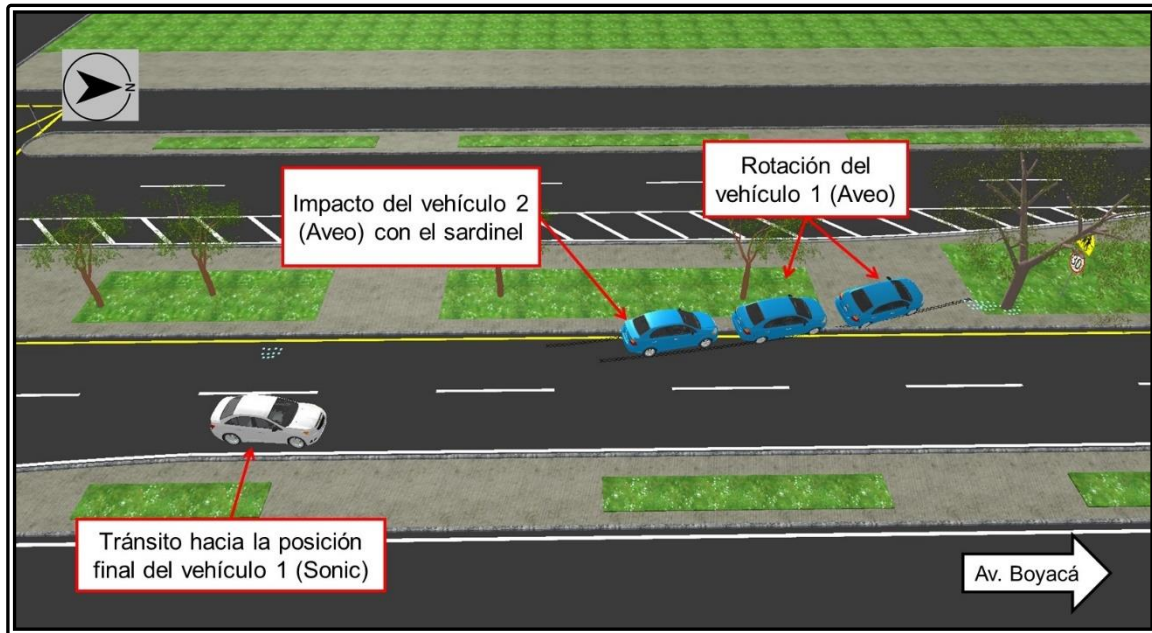
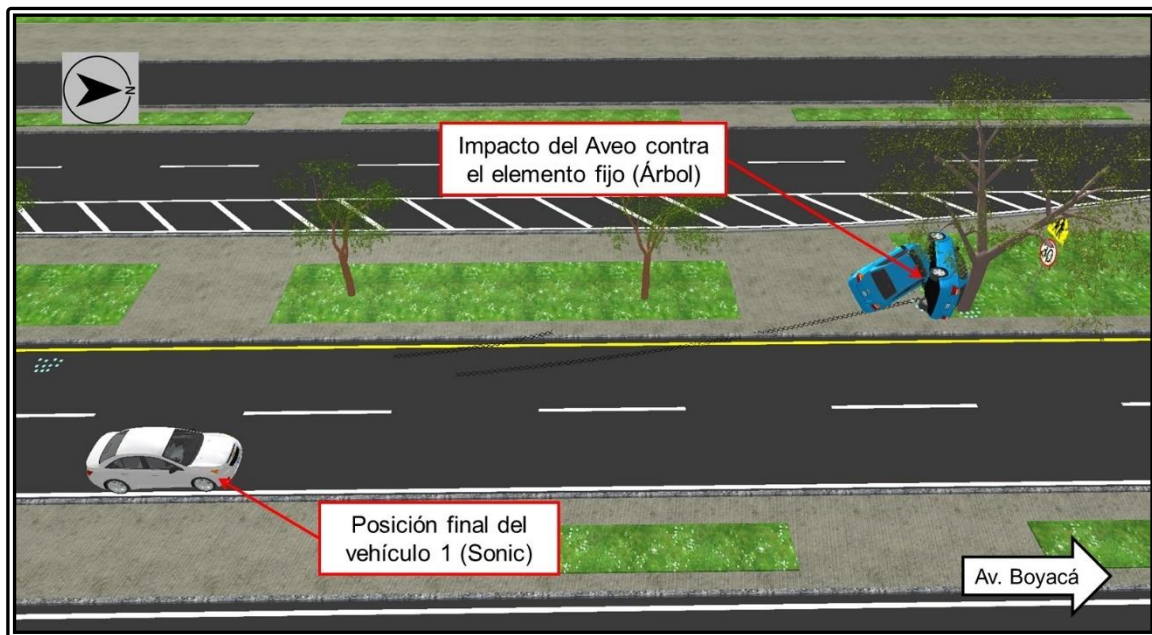
Dada la dinámica de giro y contra giro que efectúa el vehículo 2 (Aveo), la velocidad de tránsito y la ubicación de la acera el vehículo 2 (Aveo) impacta contra el sardinel presentando los daños sobre los neumáticos y rines anteriores y posteriormente se presenta una mecánica de vuelo sobre el costado derecho, en la cual impacta con el elemento fijo (Árbol) y presenta las afectaciones sobre el techo del vehículo.

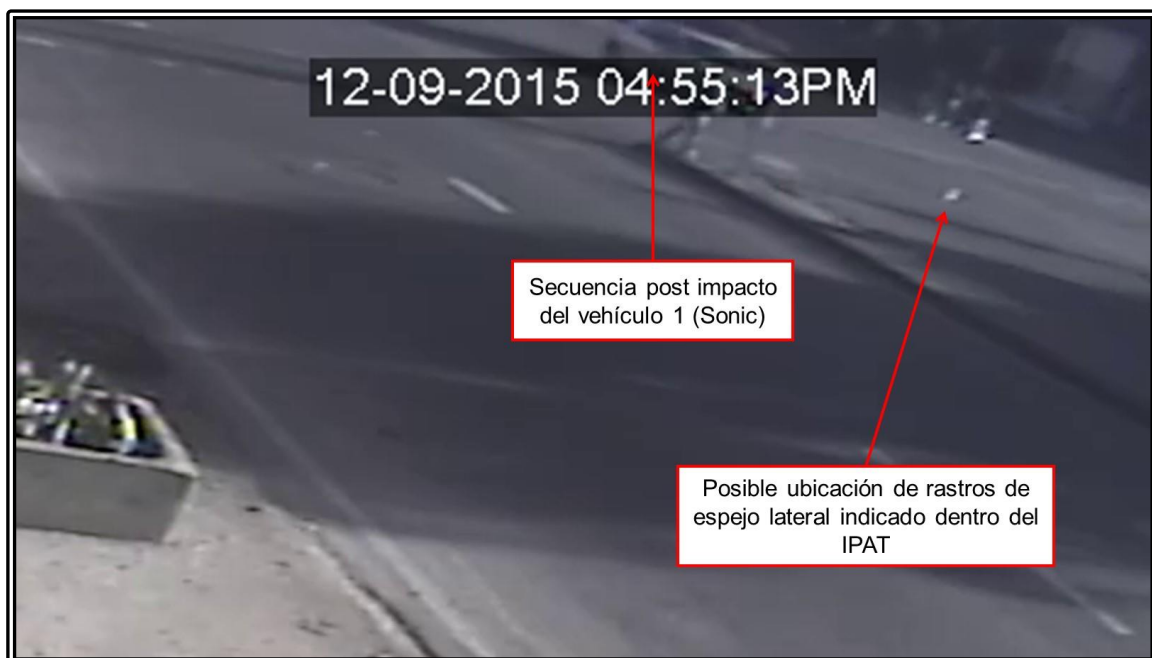
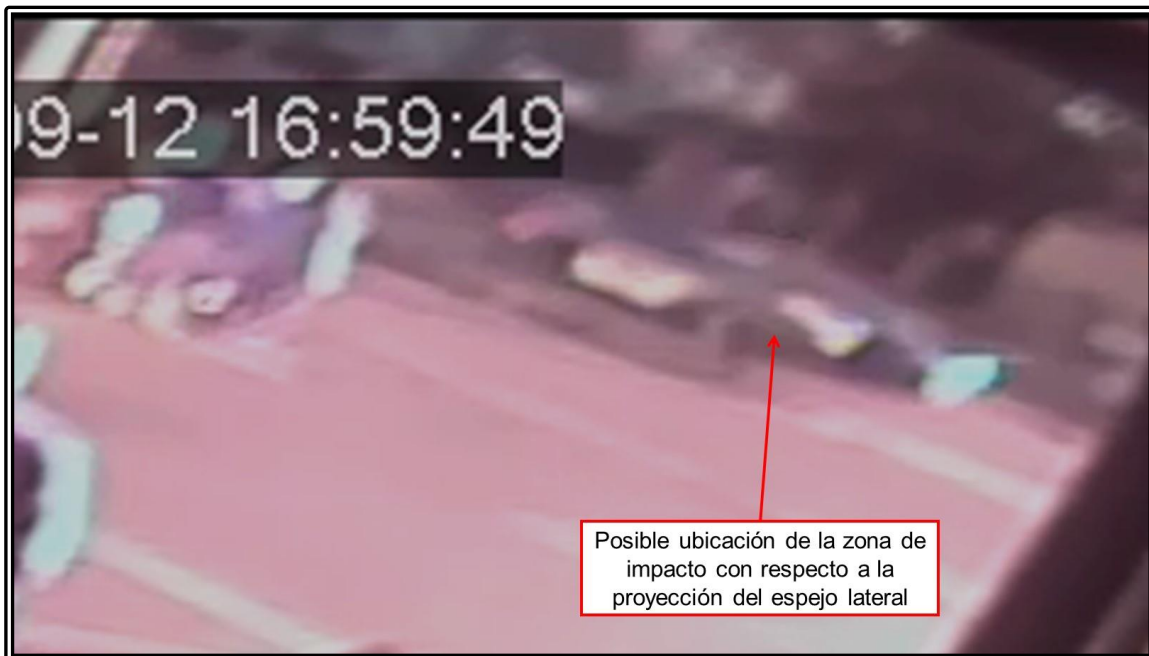
Considerando la zona de contacto que se evalúa según el registro entre los videos aportados donde se aprecia que los fragmentos producto del impacto se ubican sobre el centro de la intersección y atendiendo al registro donde se denota la cercanía de la estructura de los vehículos antes del cruce de la carrera 3 logran indicar que el impacto se presenta sobre este punto.

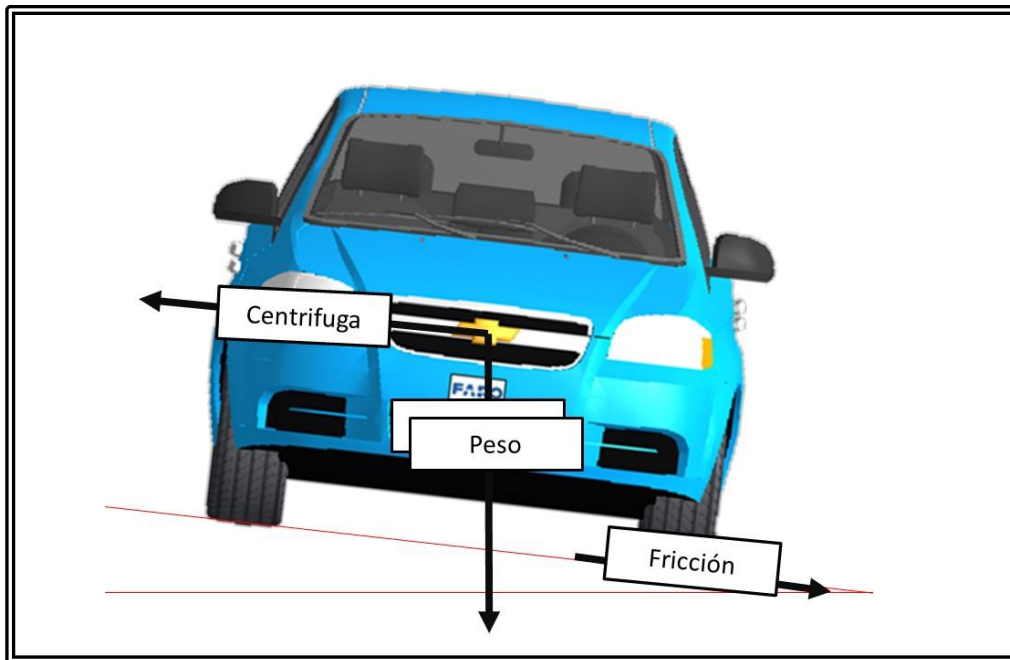
Imagen 4.51 Diagrama de fuerzas para vuelco

Adicionalmente para comprobar la velocidad de circulación y toda vez que el vehículo 2 (Aveo) desarrolla un proceso de volcamiento sobre el costado izquierdo, dado que no se puede cuantificar la energía disipada en el proceso de choque con el árbol e indicando que el vehículo describe una huella de trayectoria de 29 m, se determina la mínima velocidad de tránsito de acuerdo con la huella de trayectoria que describe según las acotaciones de la autoridad de lo cual se indica que:

Con base en los argumentos previamente expuestos, se delimita que para que se efectúe la maniobra de vuelco el rodante debía transitar a una velocidad superior a los 61 km/h, lo cual es coherente con la forma velocidad calculada dentro del presente informe.

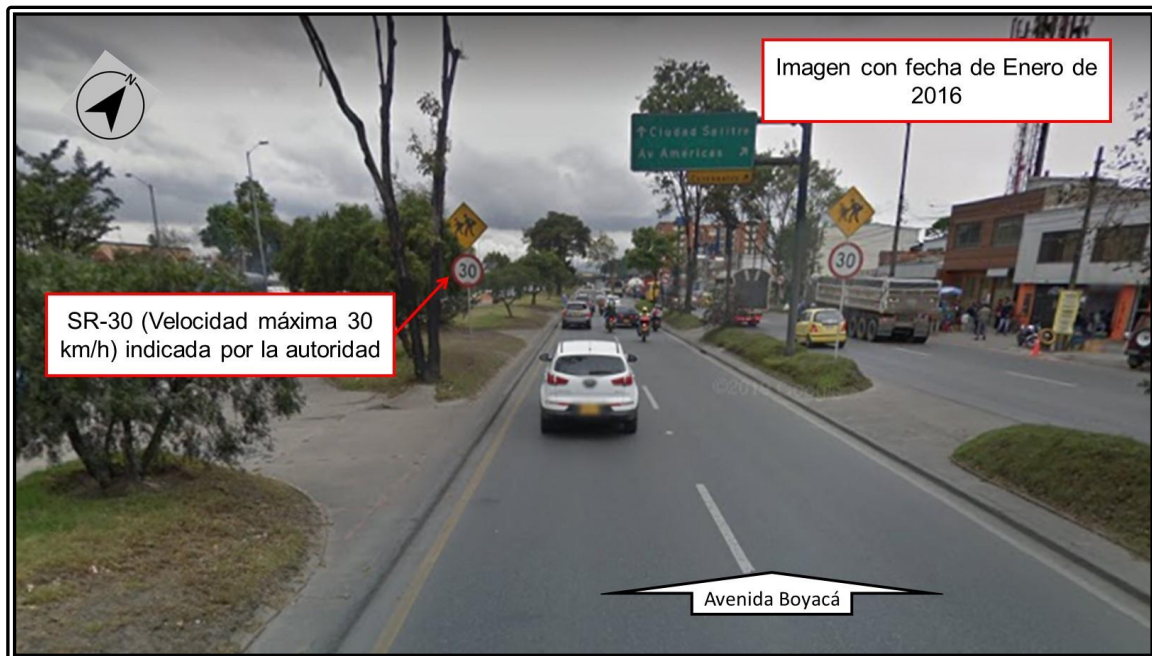
Imagen 4.54 Imagen de Google Maps – fecha enero 2016

En atención a los señalamientos hechos sobre las velocidades de tránsito de los vehículos, dado el tipo de sector y la señalización SR-30 (Velocidad máxima 30 km/h) en el sentido de circulación de los involucrados establece que:

- a. El vehículo 1 (Sonic) circulaba por encima del límite de velocidad para la zona del accidente.
- b. El vehículo 2 (Aveo) se encontraba circulando por encima del límite de velocidad para la zona del accidente.

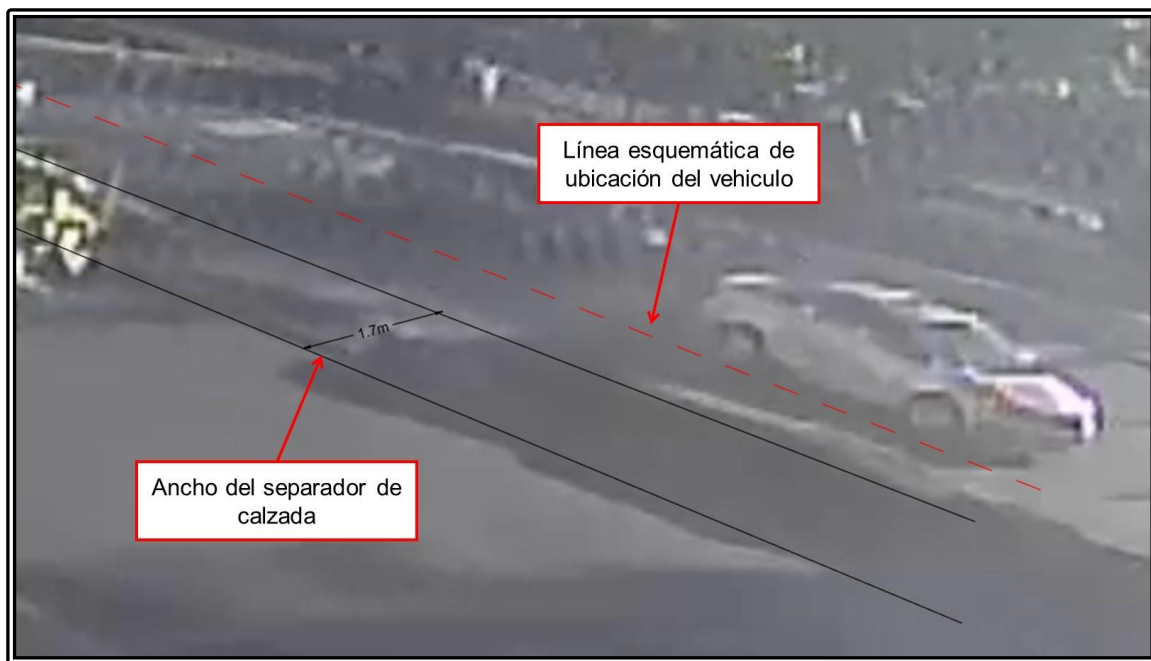
Imagen 4.54 Ubicación de los rastros sobre el video

Con base en las acotaciones de la autoridad y la zona de rastros y considerando el ancho del separador de calzadas de 1.7 metros en donde se realiza una escala a la zona del accidente indica aproximadamente la ubicación del vehículo 1 (Sonic) se establece que el vehículo realiza una maniobra de cierre al vehículo 2 (Aveo) lo que puede indicar que al momento del impacto el Chevrolet Sonic no ocupaba de manera eficiente el carril izquierdo de la calzada; durante la fase pre impacto el análisis señala que el rodado Sonic estaba ocupando el cetro de la calzada. §

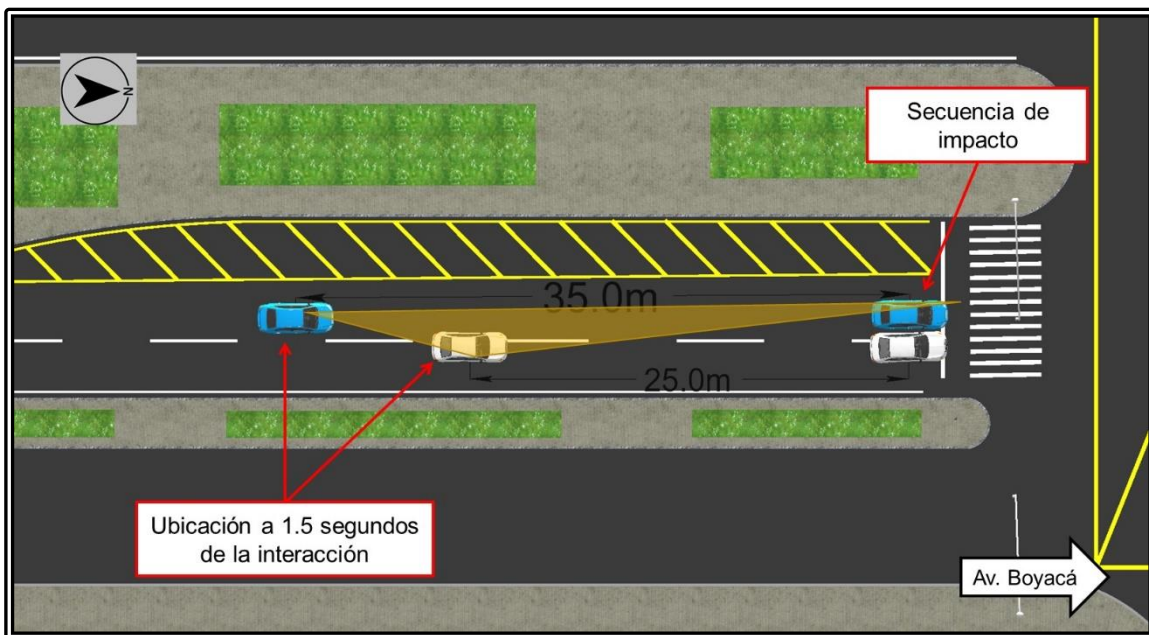
Imagen 4.59 Ubicación a 1 segundo de la interacción

Vehículo	V (km/h)	t	Ubicación	t	Ubicación
Sonic	59	1.5 s	25 m	3 s	49 m
Aveo	83	1.5 s	35 m	3 s	69 m

A partir del análisis se establece que el conductor del vehículo 2 (Aveo) tenía en su visual directa al vehículo 1 (Sonic) y el conductor del vehículo 1 (Sonic) dependería de su espejo retrovisor para avistar al contrario y que las condiciones de la escena permitían el tránsito normal de los involucrados dentro de su respectivo carril.
