INFORME TÉCNICO DE RECONSTRUCCIÓN DE ACCIDENTES DE TRÁNSITO

CASO NO. 4905

PLACAS. TRC542

MARZO DE 2021

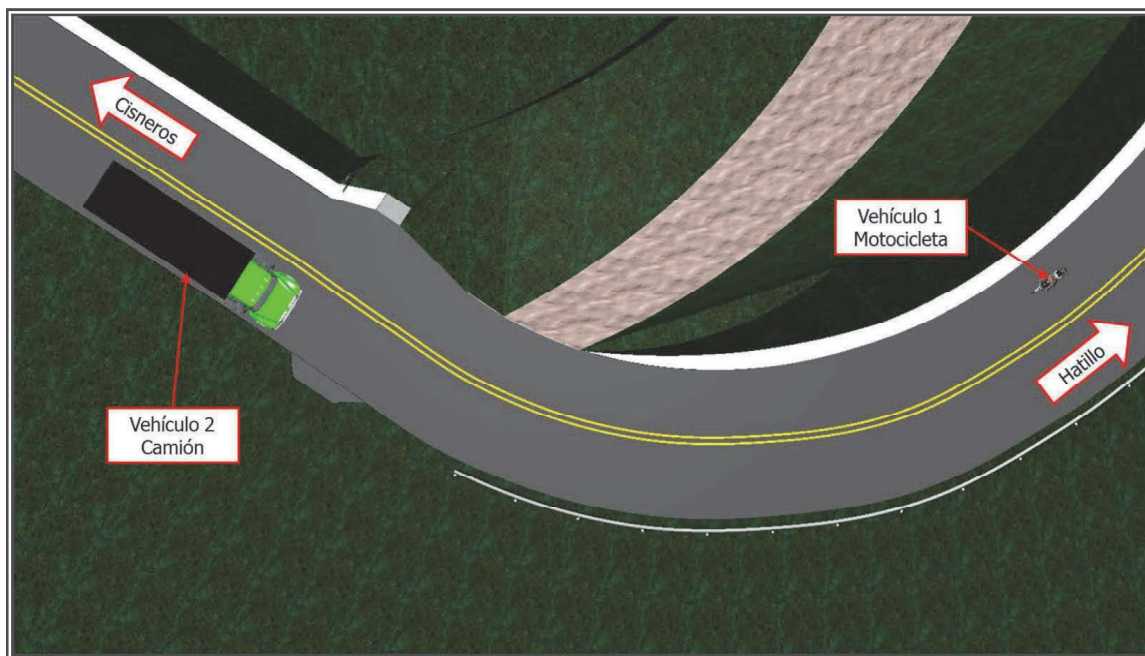
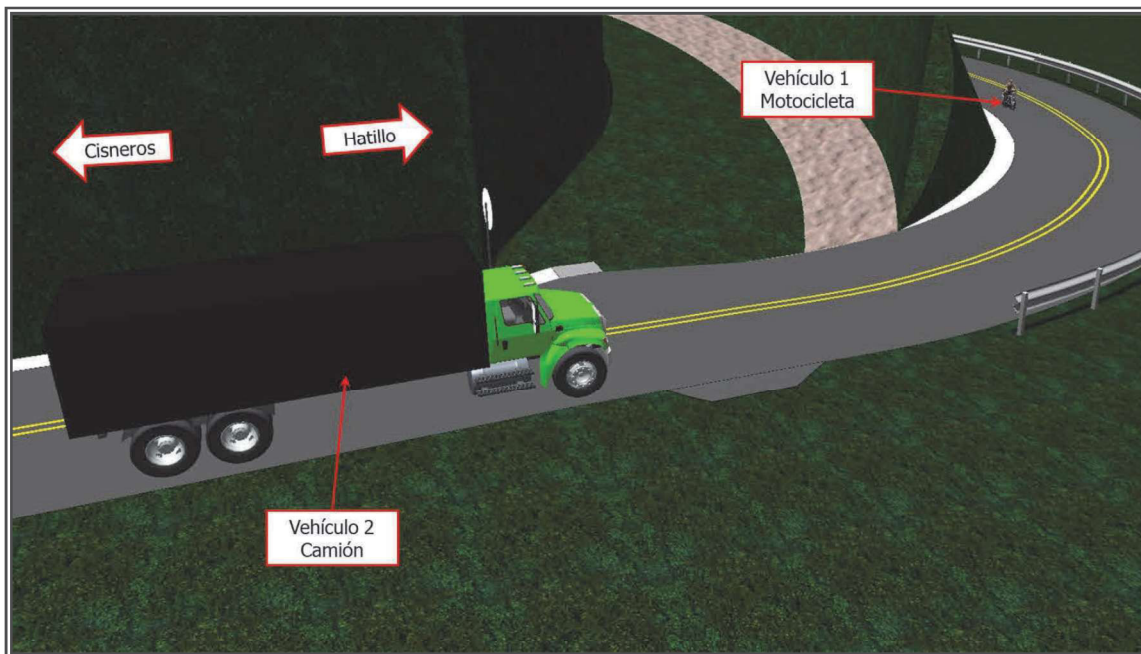
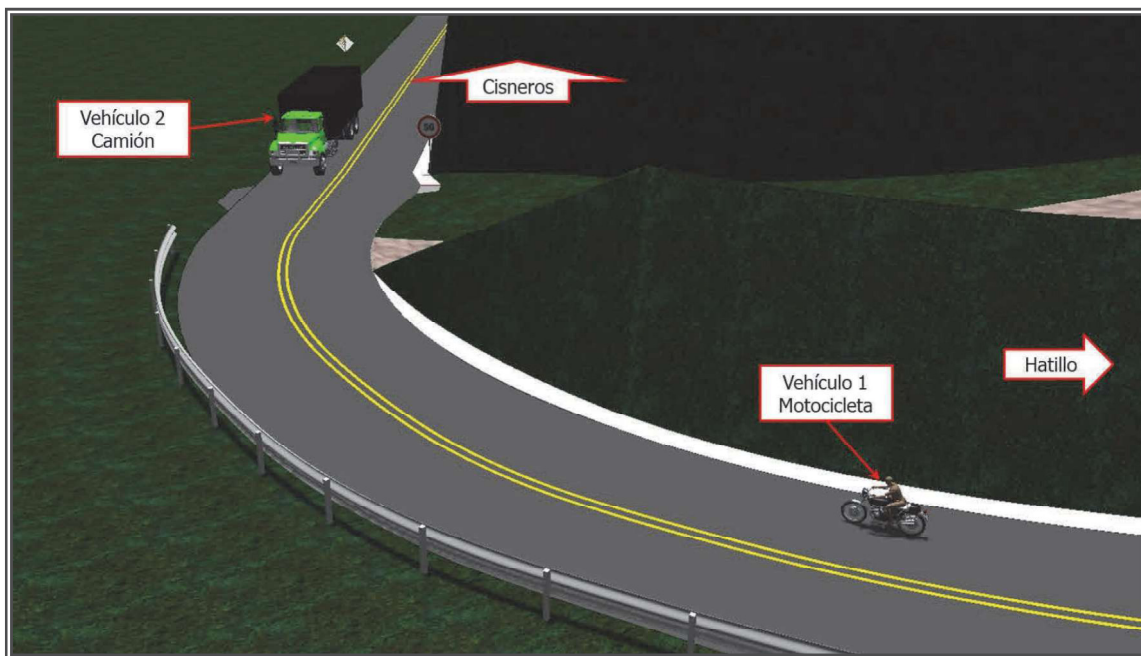
- El vehículo 1 (Motocicleta), circulaba en sentido Hatillo – Cisneros a la altura del km 30 + 800m.
- El vehículo 2 (Tracto camión), circulaba en sentido Cisneros – Hatillo a la altura del km 30 + 800m.

Nota: Las posiciones mostradas son esquemáticas y muestran un posible sentido de circulación de los involucrados.

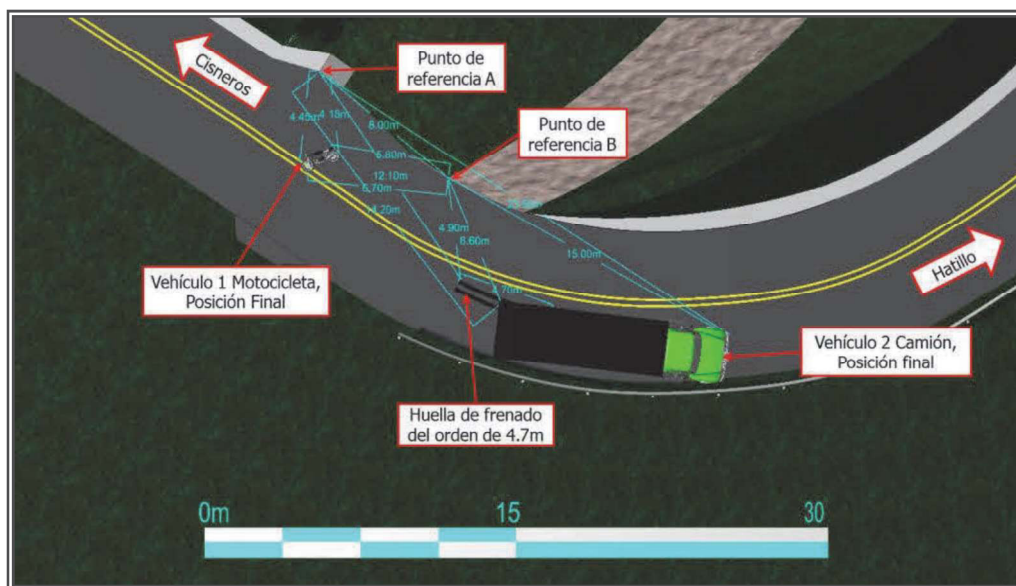
Imagen 2.20 Plano general de la escena

A continuación, se presenta el plano a escala, de acuerdo con el Informe de la Autoridad y relevamiento de datos realizado por funcionarios de Cesvi Colombia S.A.

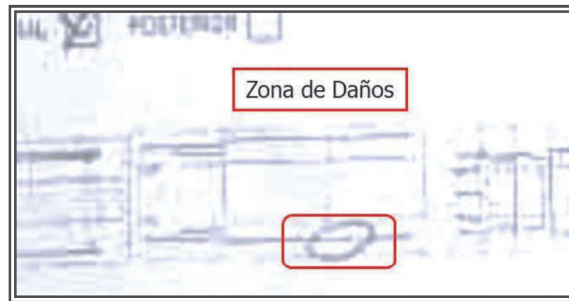
Imagen 3.3 Lugar de impacto

Dentro del Informe Policial de Accidentes de Tránsito establece el lugar de impacto en la zona lateral izquierda tercio medio:

"Desplazamiento luz direccional del tercio medio izquierdo. Rotura de vigia de la rueda del eje central izq. zona de limpieza en dicha rueda..."

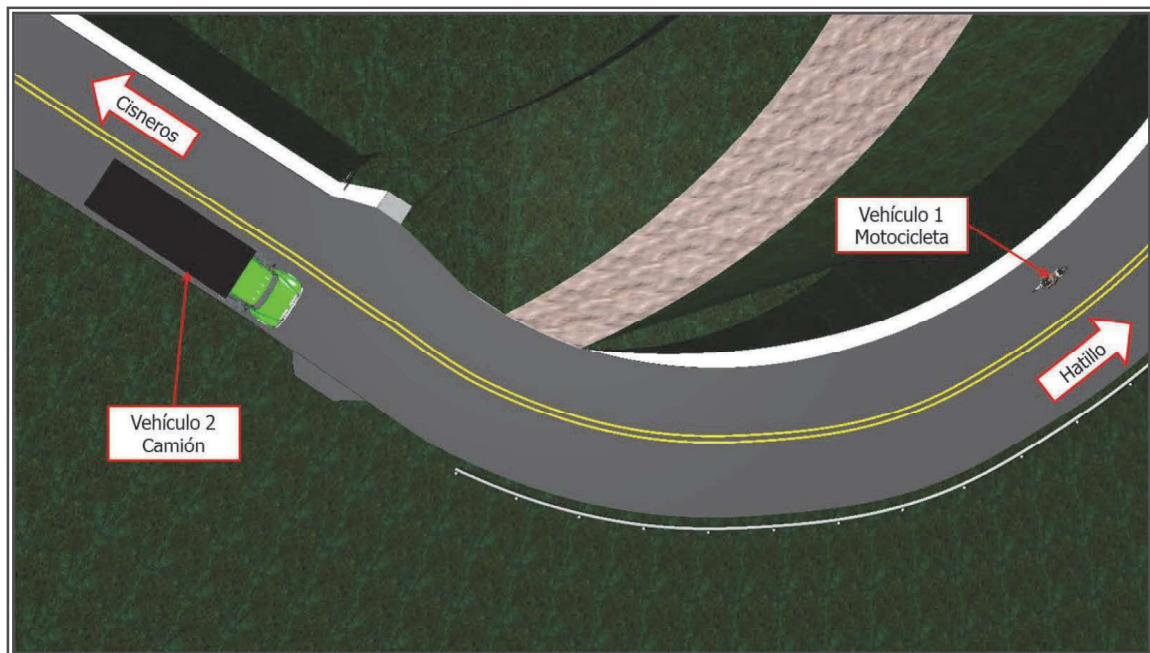
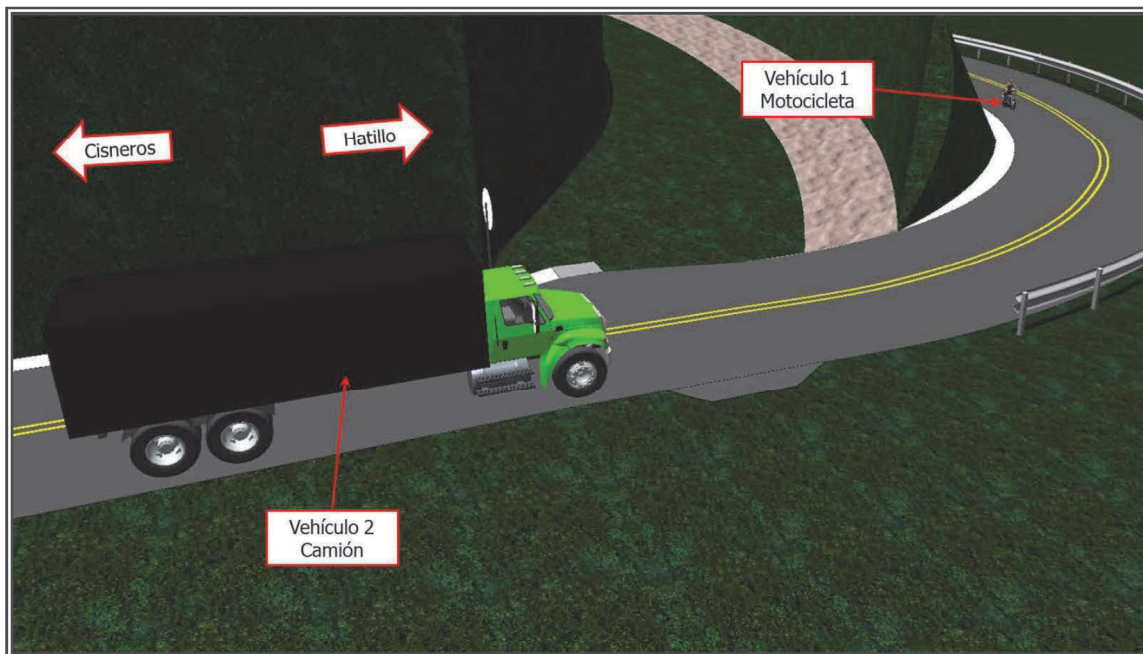
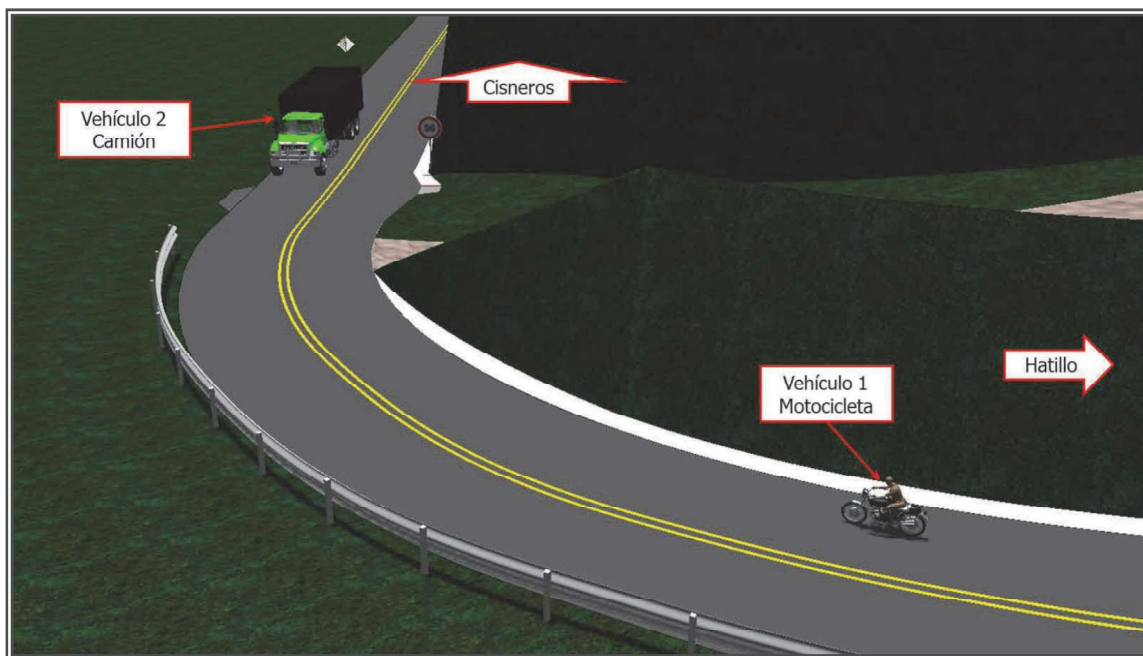
- El vehículo 1 (Motocicleta), circulaba en sentido Hatillo – Cisneros a la altura del km 30 + 800m.
- El vehículo 2 (Tracto camión), circulaba en sentido Cisneros – Hatillo a la altura del km 30 + 800m.

Nota: Las posiciones mostradas son esquemáticas y muestran un posible sentido de circulación de los involucrados.

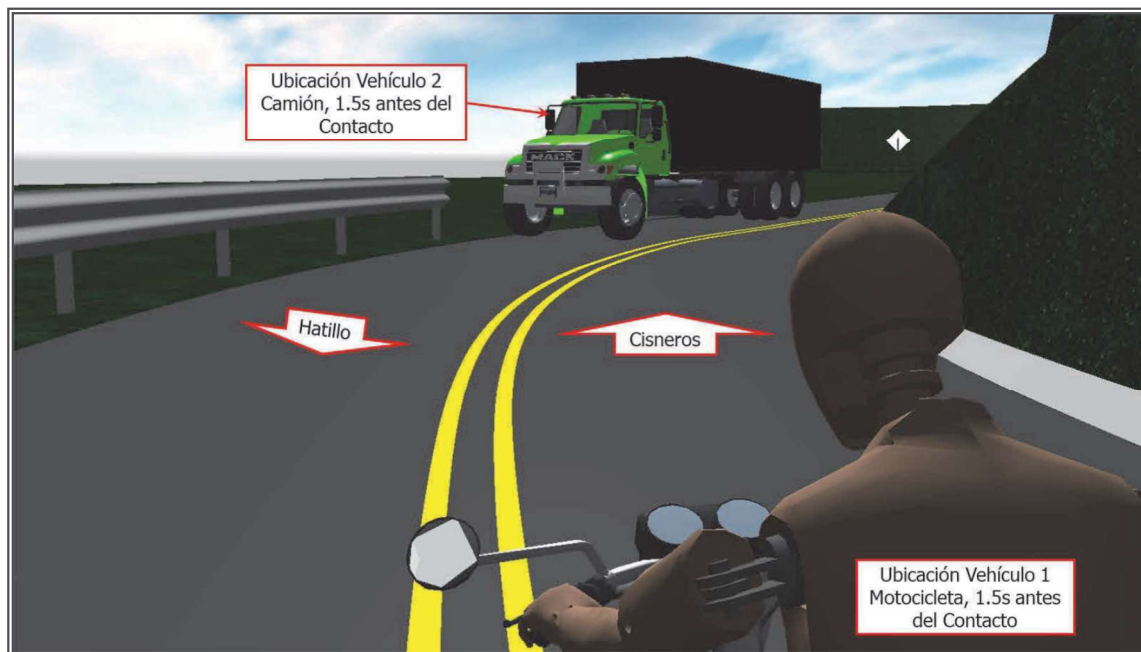
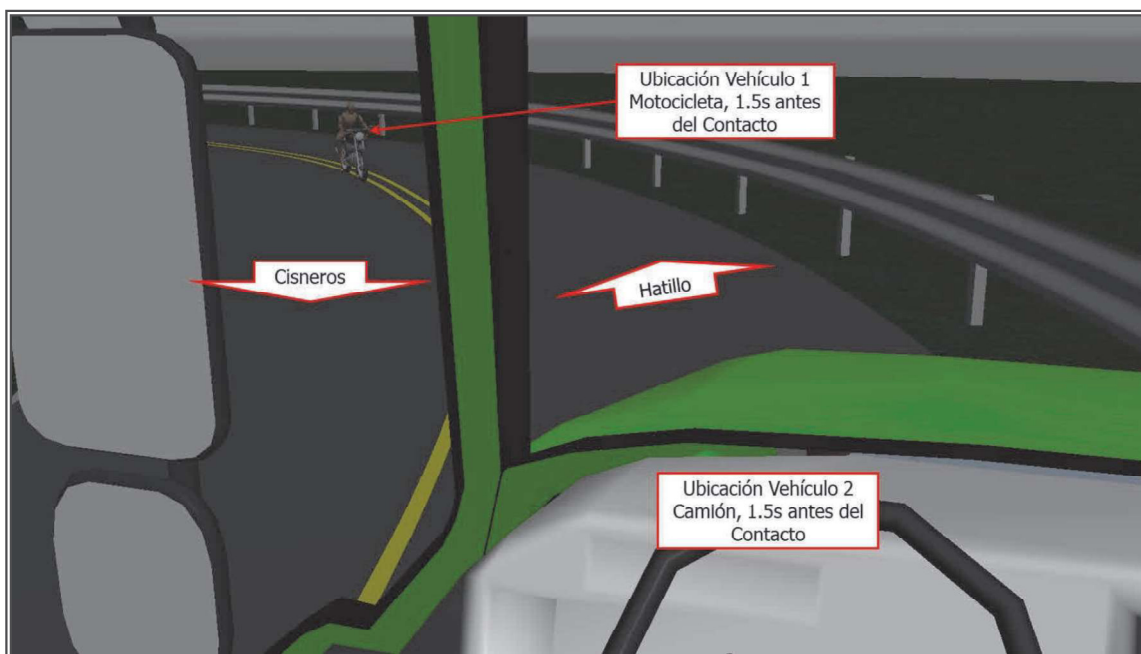
Del anterior análisis se obtiene que los conductores encontrarían en el campo visual a su contrario, punto en el cual el conductor del Camión reaccionó a un riesgo.
