INFORME TÉCNICO - PERICIAL DE RECONSTRUCCIÓN DE ACCIDENTE DE TRÁNSITO R. A. T[®] 2

VEHÍCULO No. 1: TRACTOCAMIÓN, KENWORTH T800, modelo 2013, color azul, placa SZZ 708.

**VEHÍCULO No. 2: MOTOCICLETA, ROYAL ENFIELD METEOR 350, modelo 2022, color café,
placa YHW 13F.**

INFORME No. 211231484

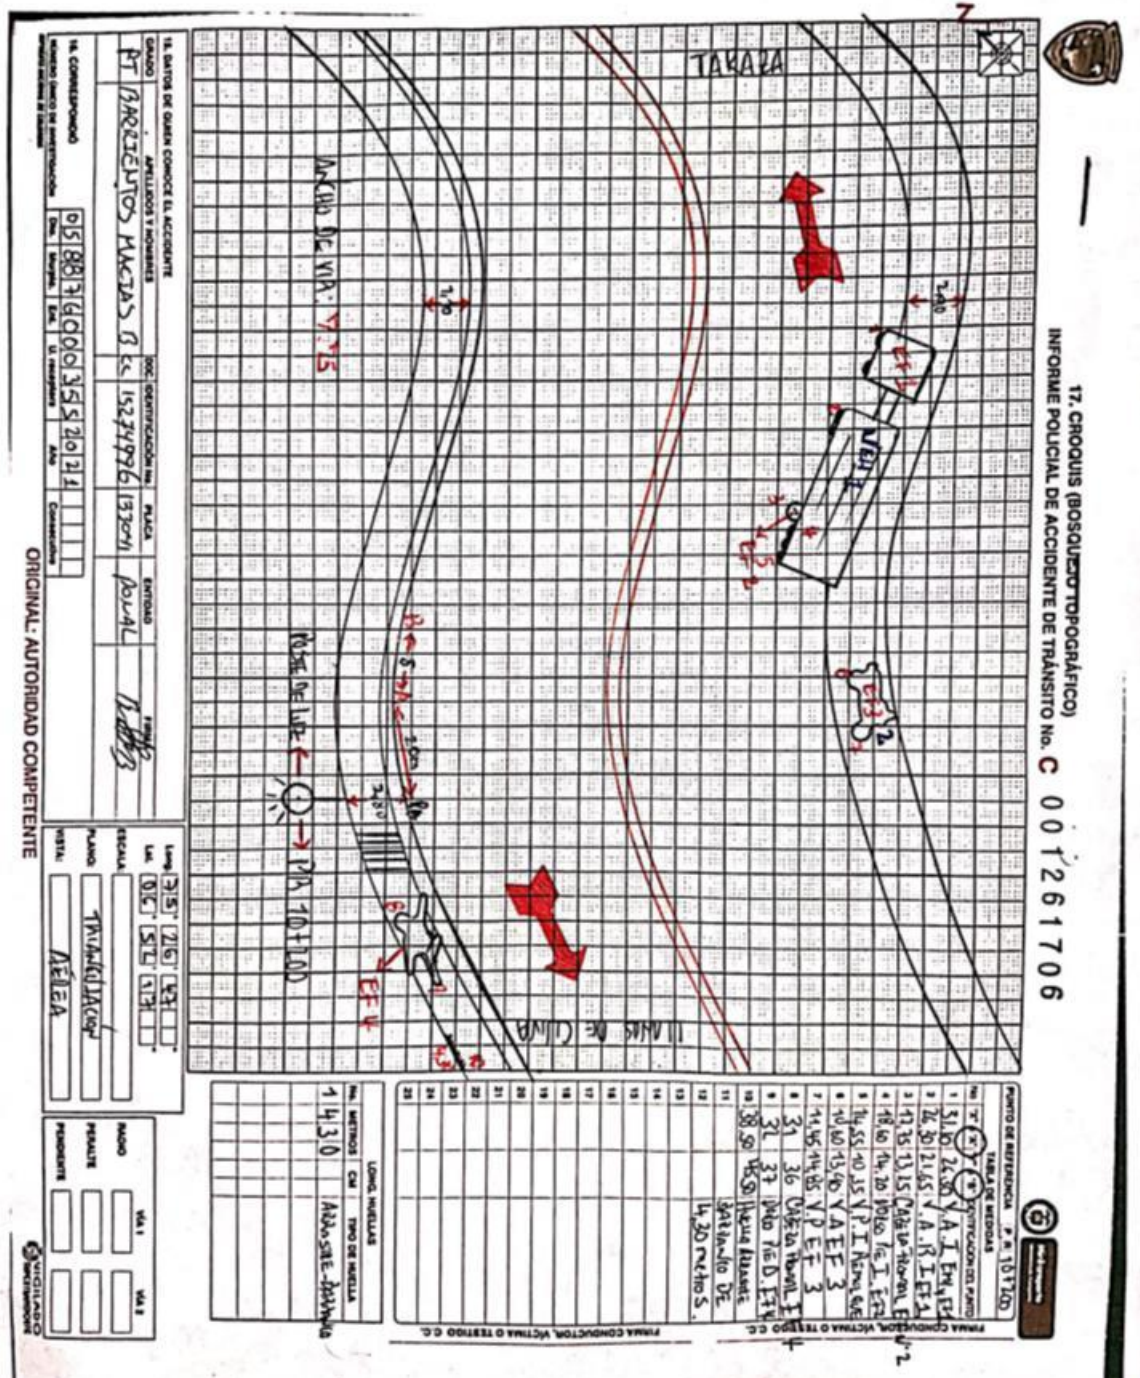
Imagen No. 4: En esta imagen se muestra el croquis (Bosquejo topográfico) elaborado por la autoridad de tránsito.

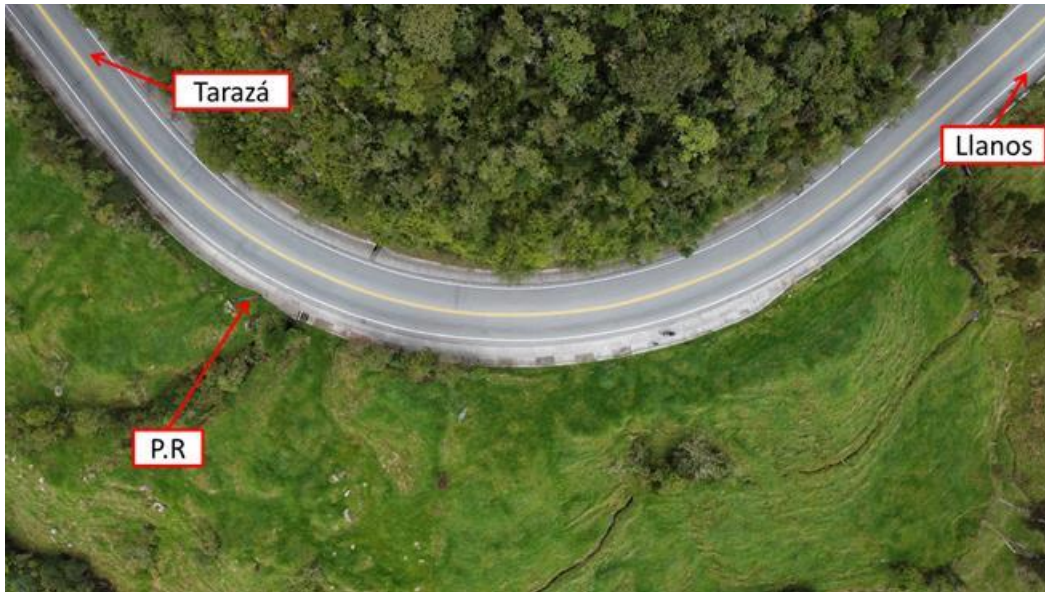
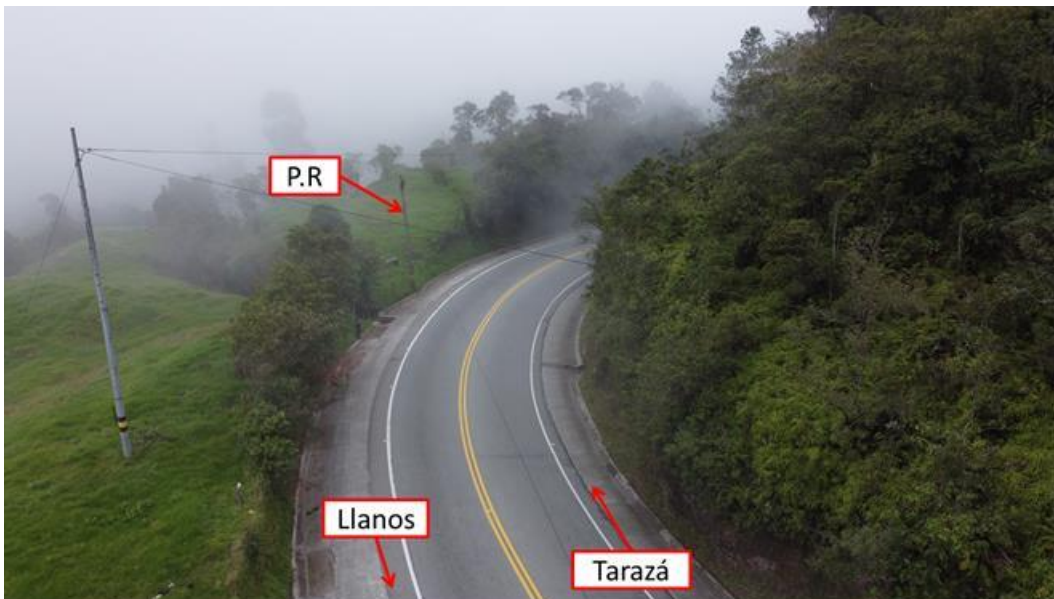
Fotografías No. 1 y 2 Panorámicas: En estas fotografías se aprecian las características generales del tramo de vía donde ocurrió el accidente; nótese el punto de referencia (P.R) utilizado para la elaboración del croquis.

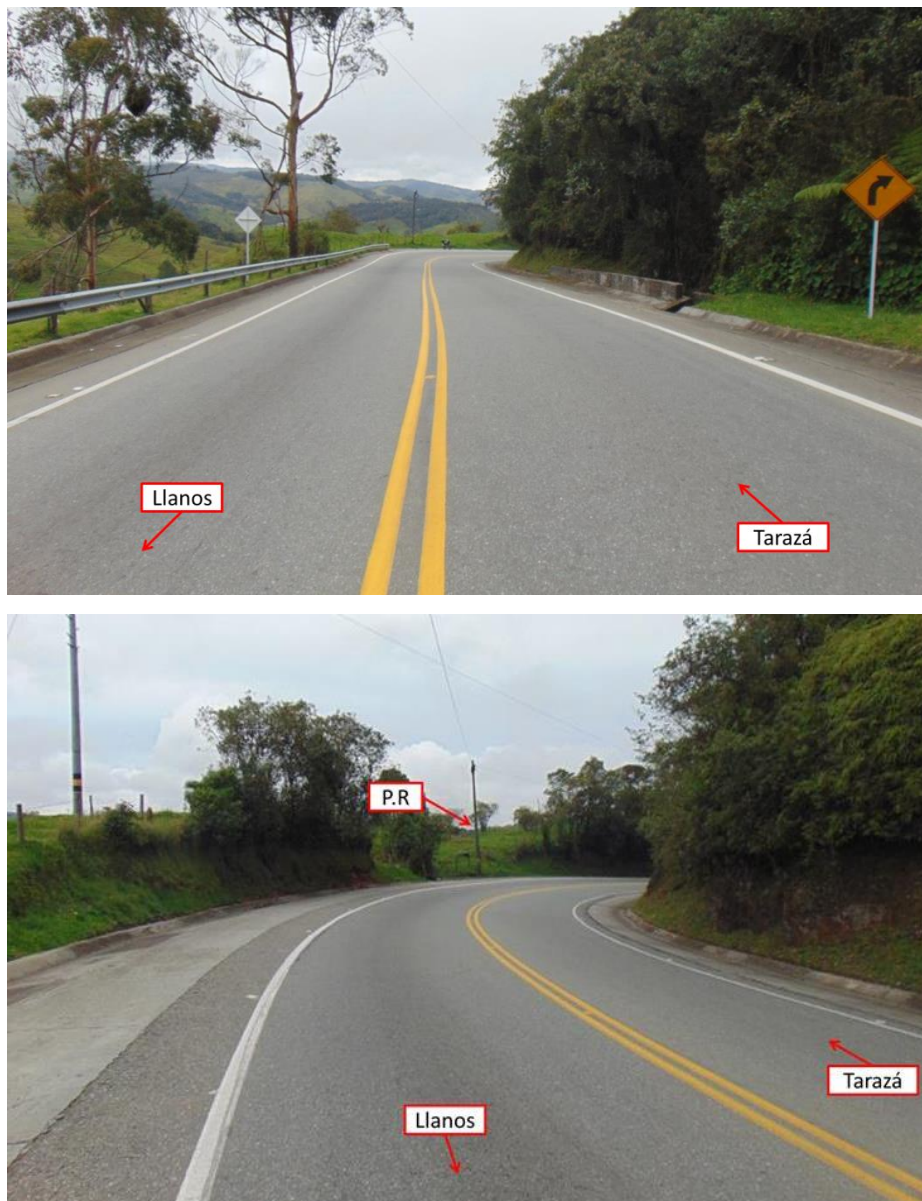
Fotografías No. 3 y 4 Plano General: En estas fotografías tomada en sentido Llanos de Cuivá – Tarazá, se aprecian las características generales del tramo de vía donde ocurrió el accidente, la cual presenta demarcación de línea amarilla doble continua separadora de carriles, líneas blancas de borde, y señal vertical SP-04 “Curva pronunciada a la derecha”; nótese el punto de referencia (P.R) correspondiente a un poste utilizado por la autoridad de tránsito para la elaboración del croquis. En este sentido se desplazaba el vehículo No. 1 Tractocamión.

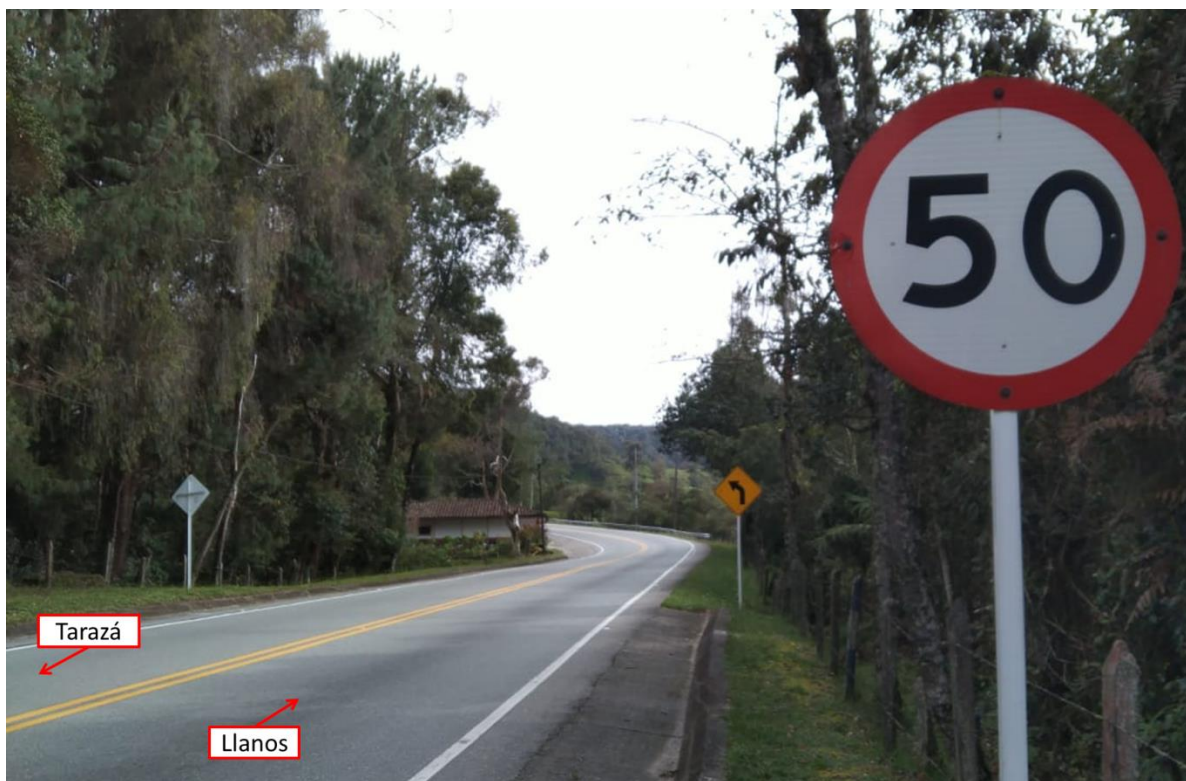
Fotografía No. 5 Plano General: En esta fotografía tomada en sentido Tarazá – Llanos de Cuivá, se aprecia la señal vertical SR-30 “Velocidad máxima permitida 50 km/h” ubicada en el km 11, es decir, 800 metros antes del tramo de vía donde ocurrió el accidente. En este sentido se desplazaba el vehículo No. 2 Motocicleta.

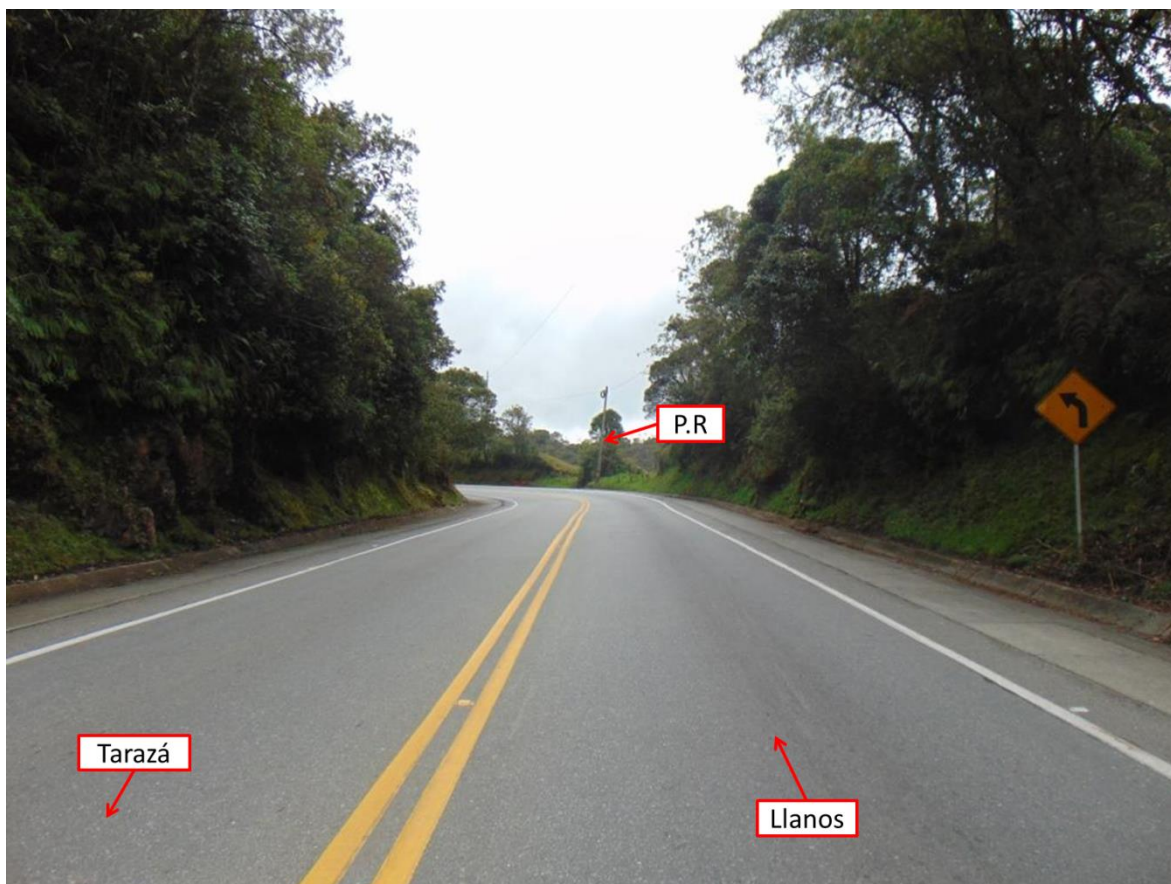
Fotografía No. 6 Plano General: En esta fotografía complemento de la anterior tomada en sentido Tarazá – Llanos de Cuivá, se aprecian las características generales del tramo de vía donde ocurrió el accidente, la cual presenta demarcación de línea amarilla doble continua separadora de carriles, líneas blancas de borde, y señal vertical SP-03 “Curva pronunciada a la izquierda”; nótese el punto de referencia (P.R) correspondiente a un poste utilizado por la autoridad de tránsito para la elaboración del croquis. En este sentido se desplazaba el vehículo No. 2 Motocicleta.

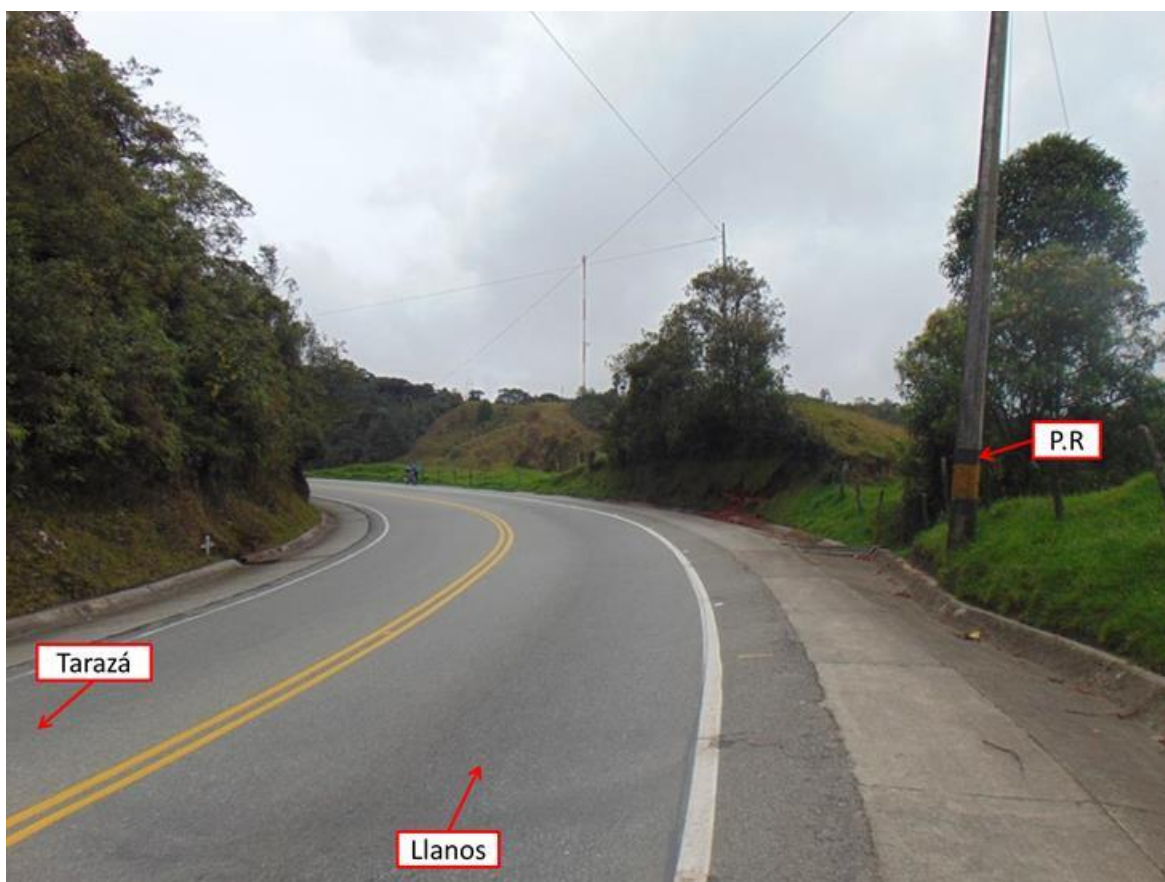
Fotografía No. 7 Plano General: En esta fotografía complemento de la anterior tomada en sentido Tarazá – Llanos de Cuivá, se aprecian las características generales del tramo de vía donde ocurrió el accidente, la cual presenta demarcación de línea amarilla doble continua separadora de carriles, y líneas blancas de borde; nótese el punto de referencia (P.R) correspondiente a un poste utilizado por la autoridad de tránsito para la elaboración del croquis. En este sentido se desplazaba el vehículo No. 2 Motocicleta.

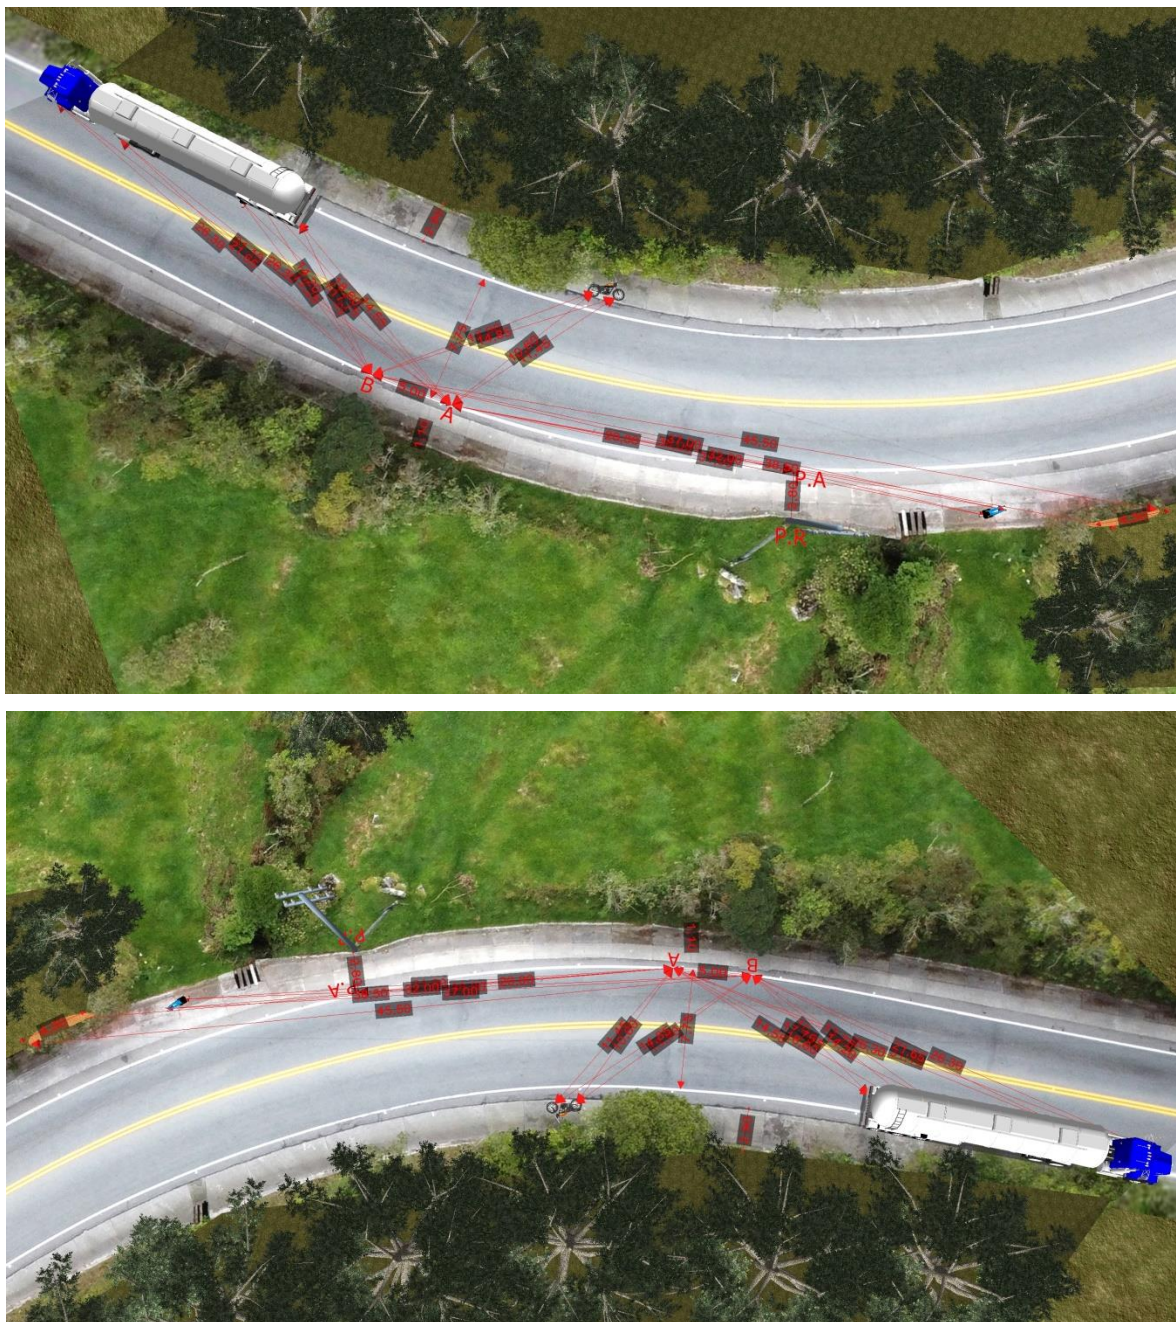
Imagen No. 11: En estas imágenes vistas en planta se observan las evidencias diagramadas en el croquis del IPAT; nótese la posición final de los vehículos, los occisos y las medidas (cotas) tomadas por la autoridad.

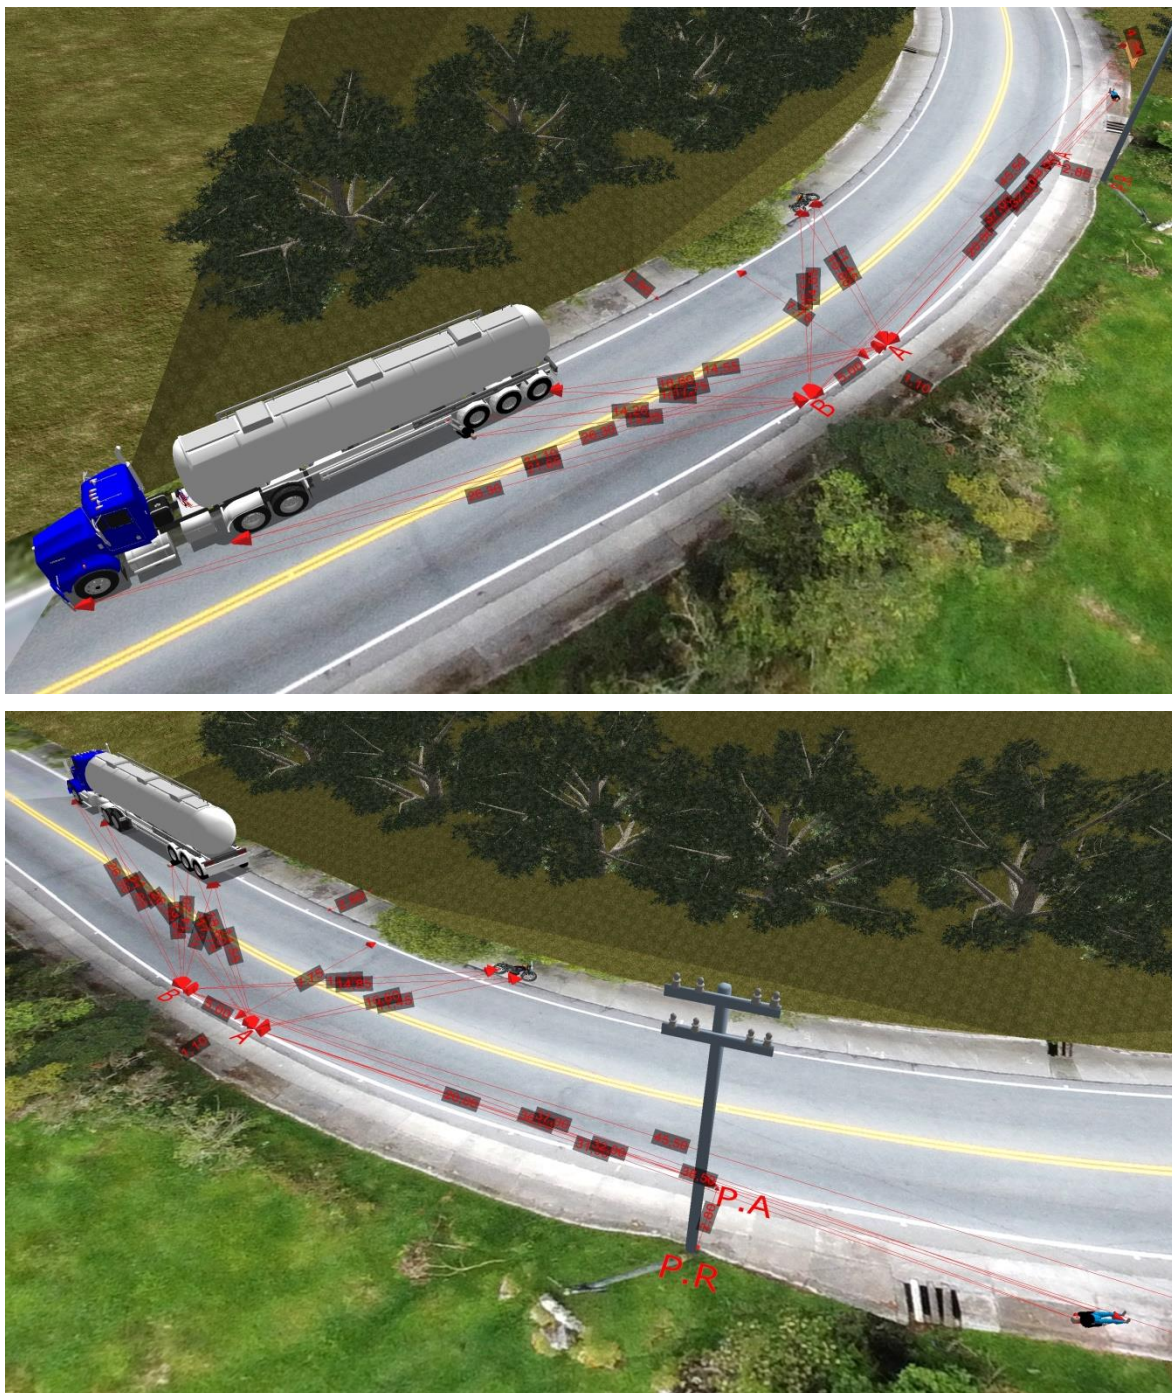
Imagen No. 13: En estas imágenes vistas en 3D se observan las evidencias diagramadas en el croquis del informe de la autoridad.

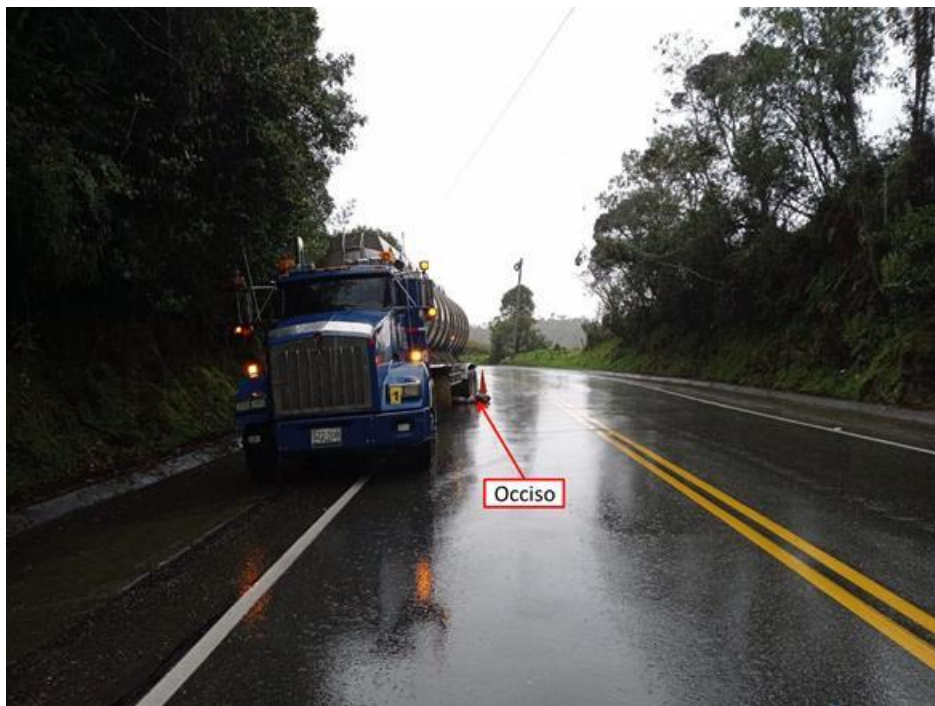
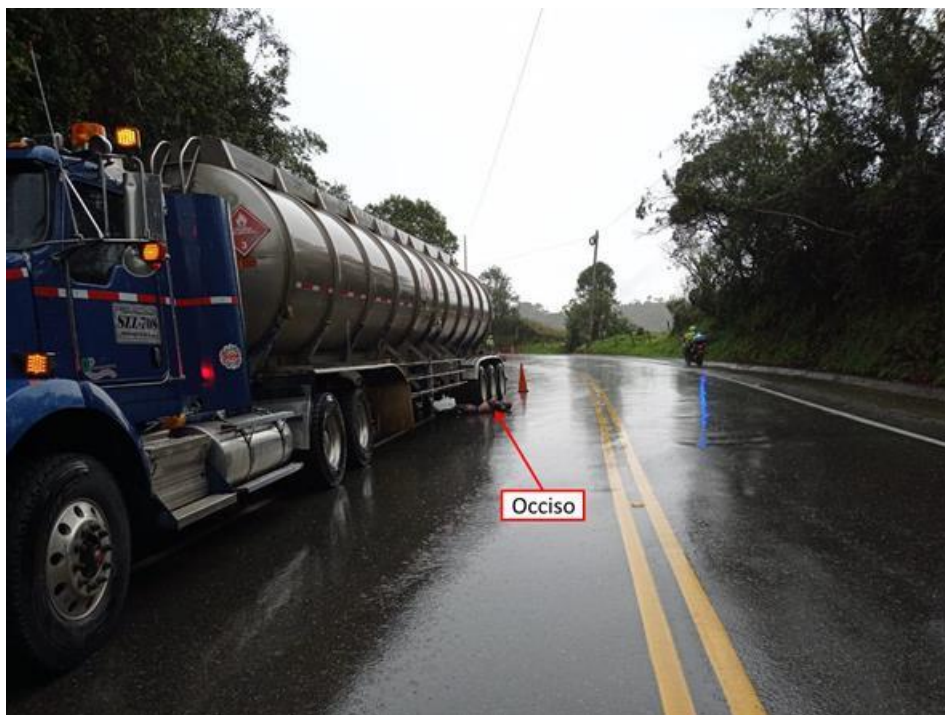
Fotografías No. 19 y 20: En estas fotografías tomadas en sentido Tarazá – Llanos se aprecian las posiciones finales del tractocamión y el occiso.

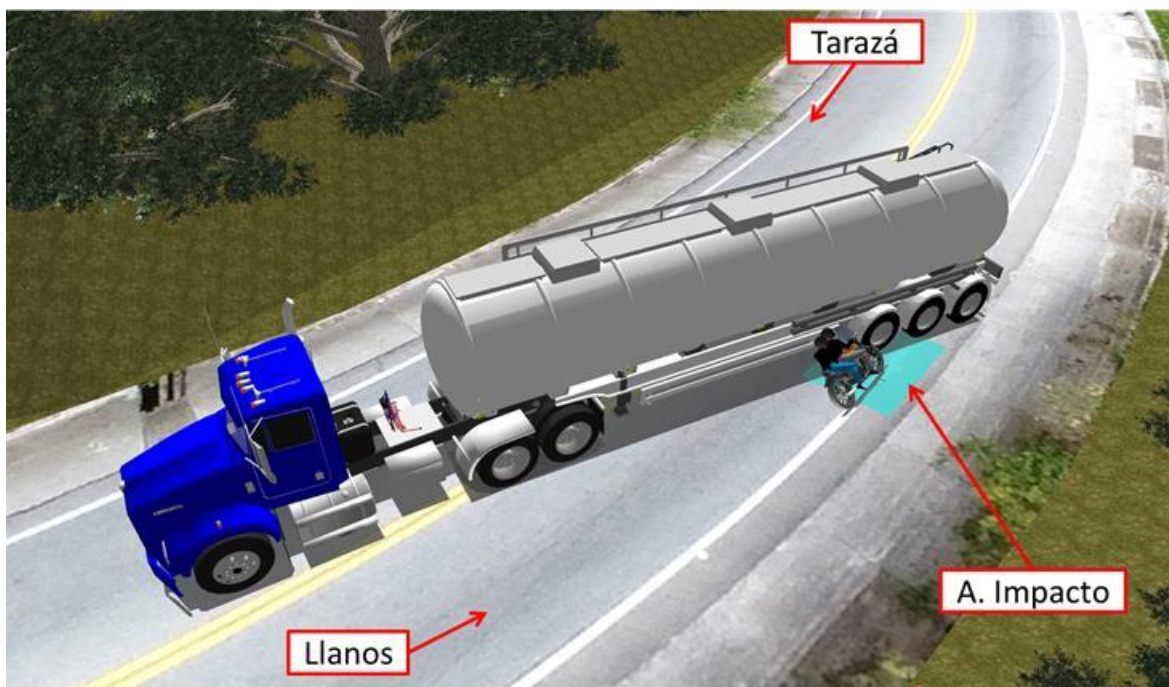
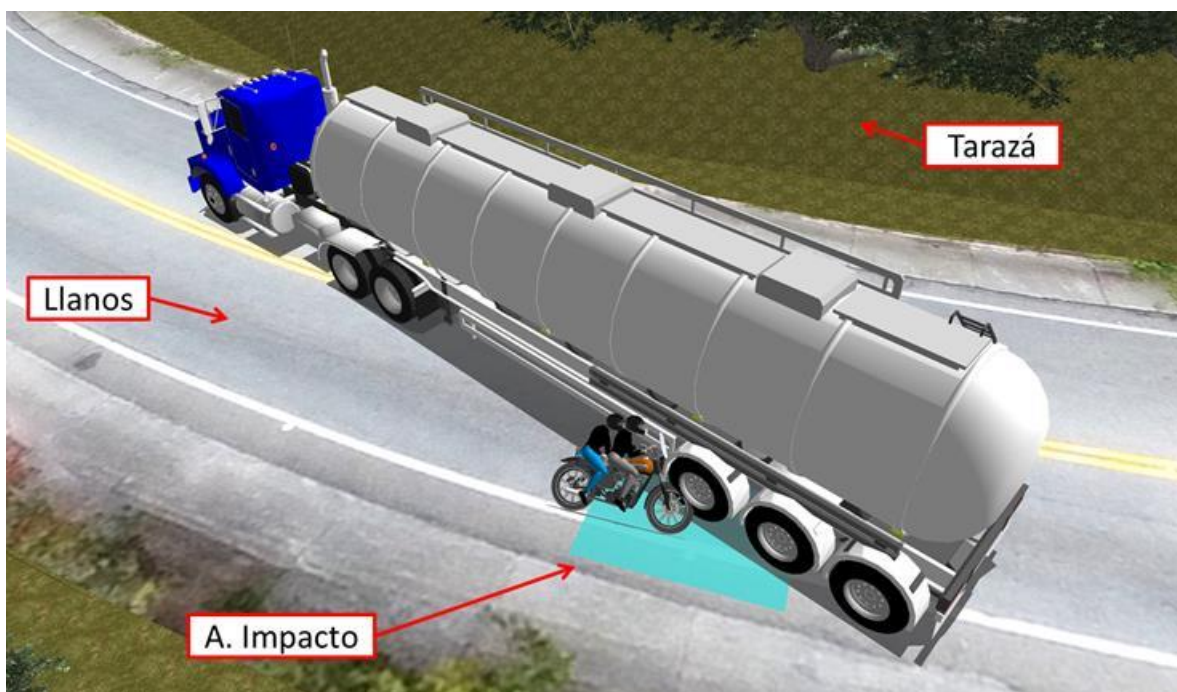
El área azul de 3,0 x 2,0 m en las imágenes, indica que el impacto entre los vehículos involucrados se presenta en cualquier punto de esta, con los ángulos que allí se observan, la cual se encuentra ubicada en el carril que conduce de Tarazá a Llanos de Cuivá, es decir, en el carril de desplazamiento de la motocicleta.

Imagen No. 13: En estas imágenes vistas en 3D se muestra la posición relativa de los vehículos al momento del impacto, y el área de color azul donde se presenta la colisión.

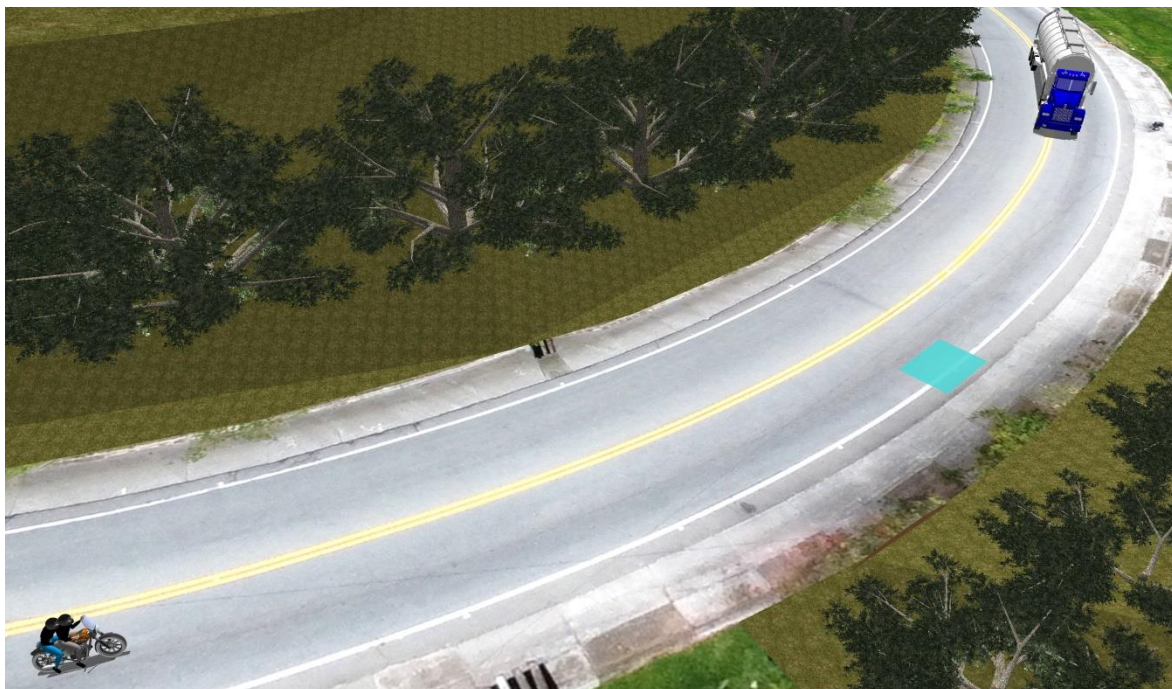
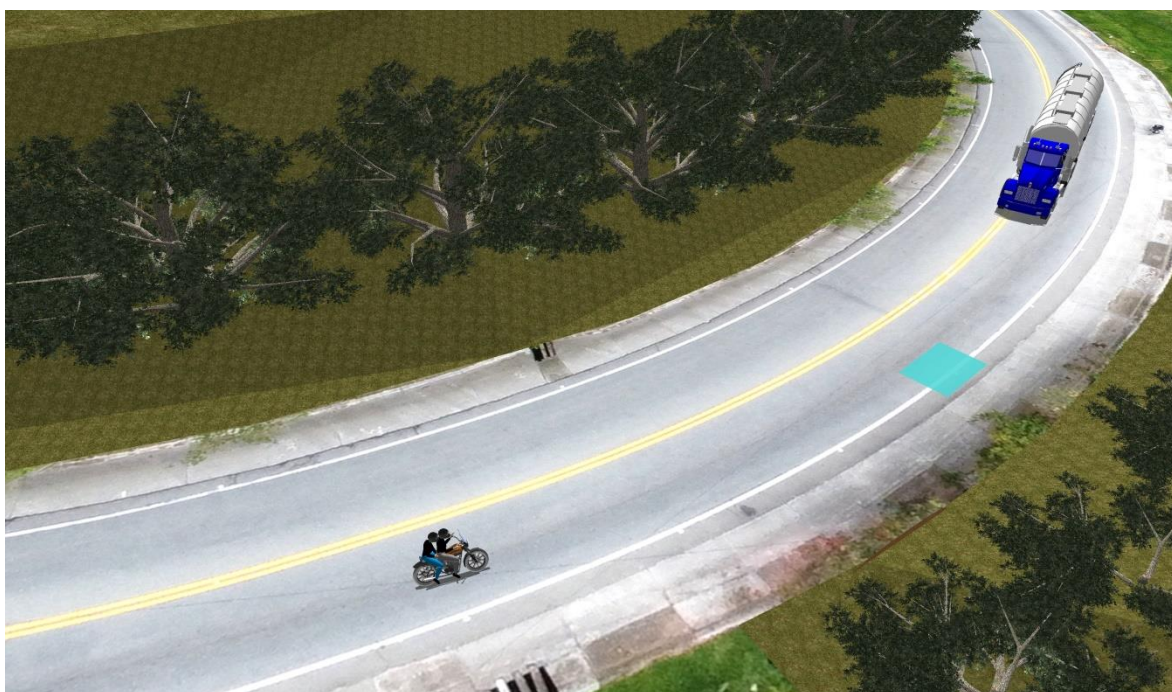
Imagen No. 17: En estas imágenes vistas en 3D se aprecia la secuencia de los vehículos antes del impacto.

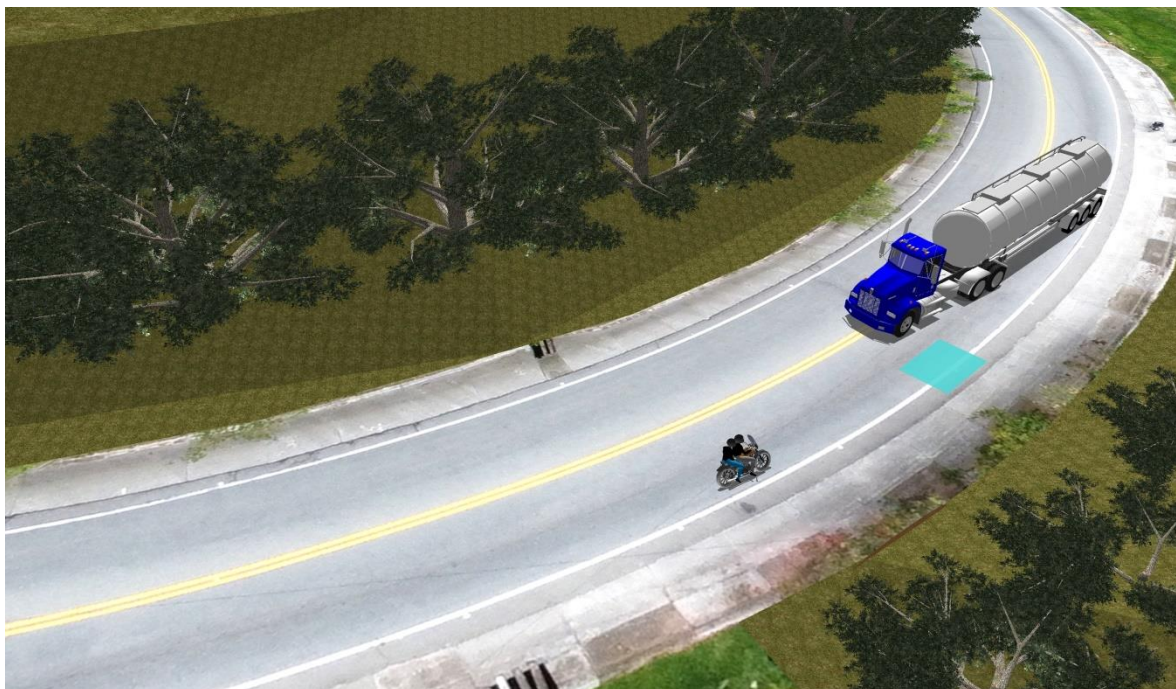
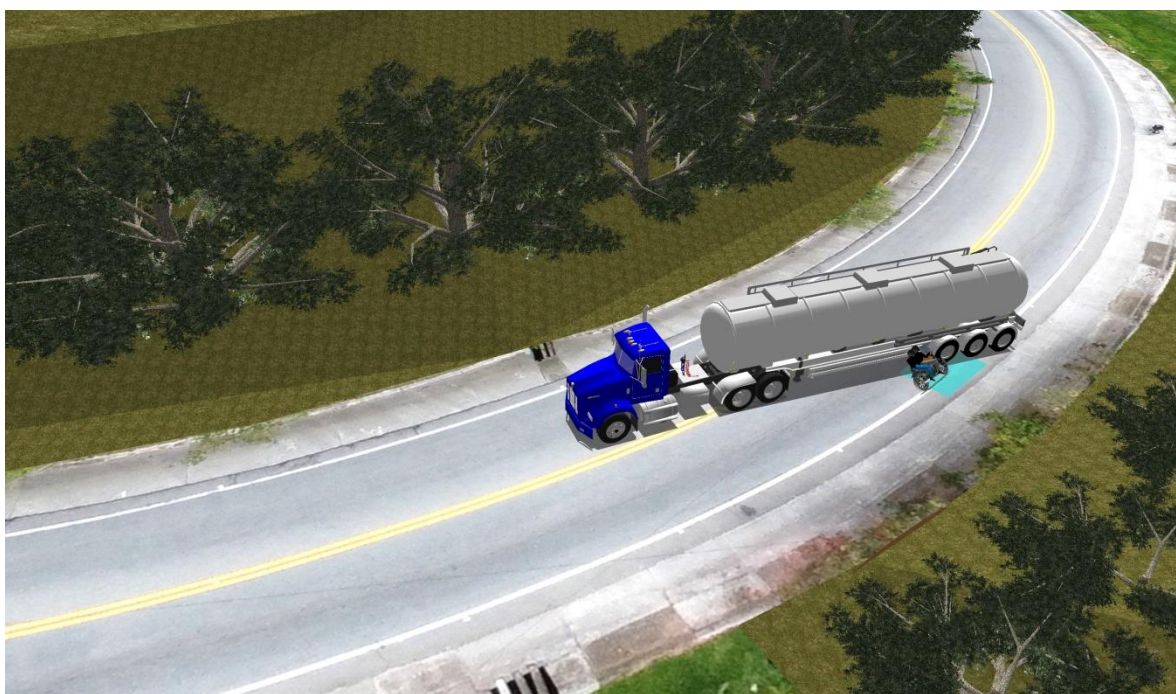
Imagen No. 18: En estas imágenes vistas en 3D se aprecia la secuencia de los vehículos antes del impacto, y la posición relativa al momento de la colisión.

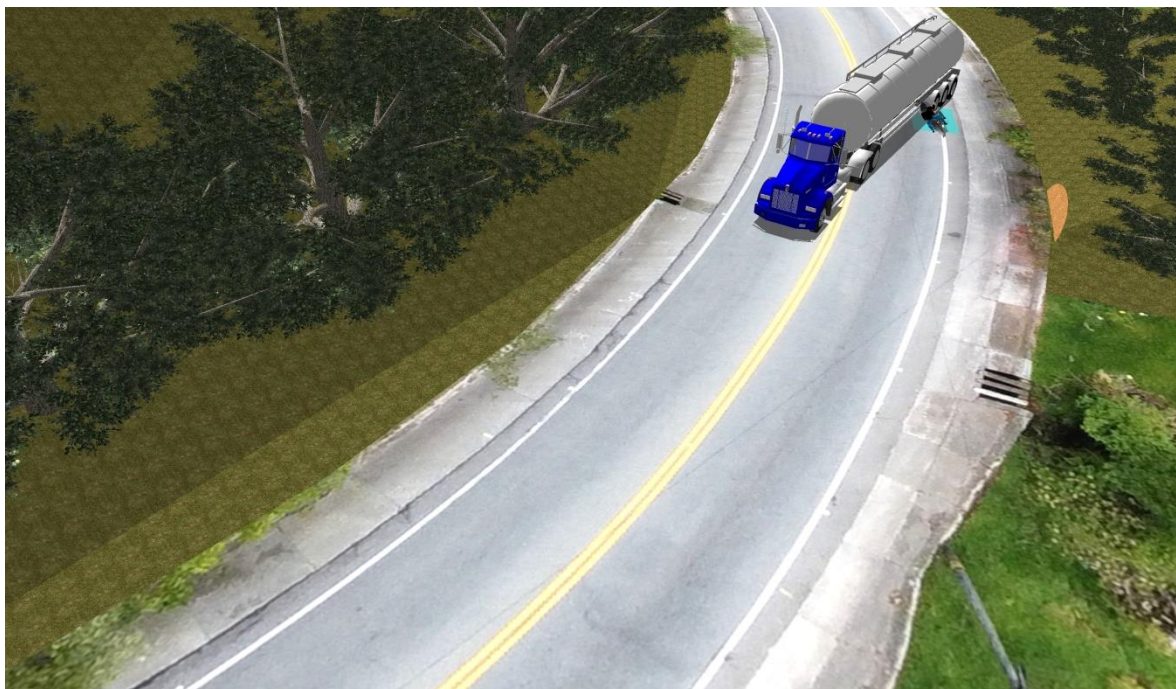
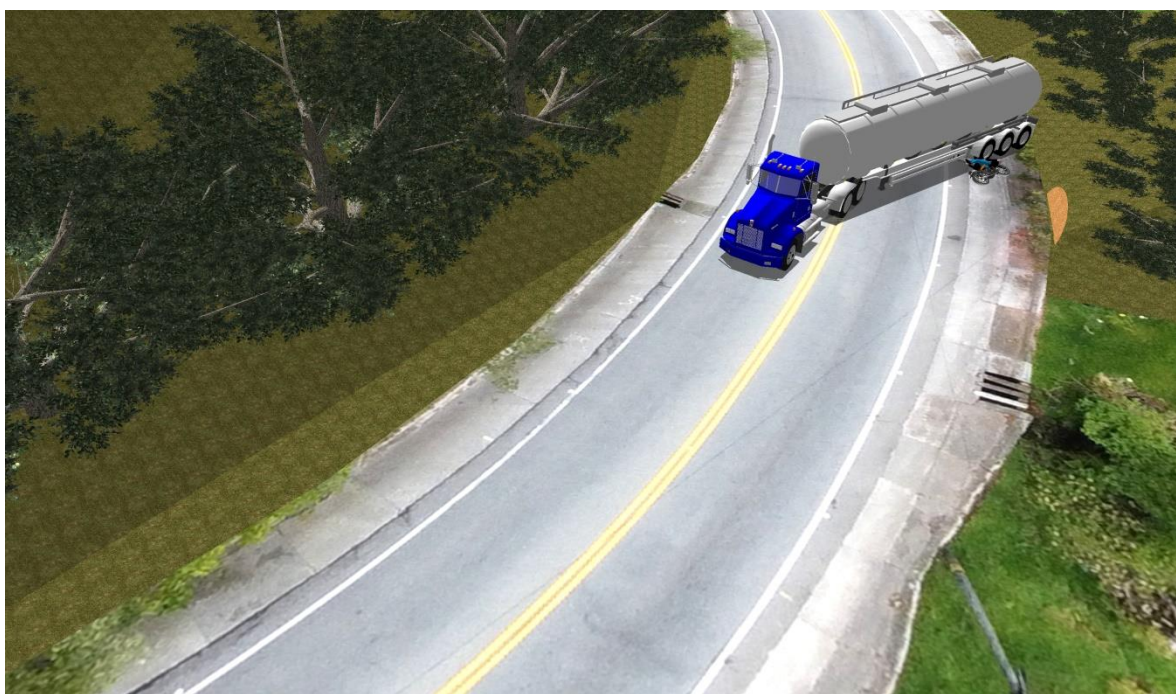
Imagen No. 19: En estas imágenes vistas en 3D se aprecia la secuencia de los vehículos al momento y después del impacto.

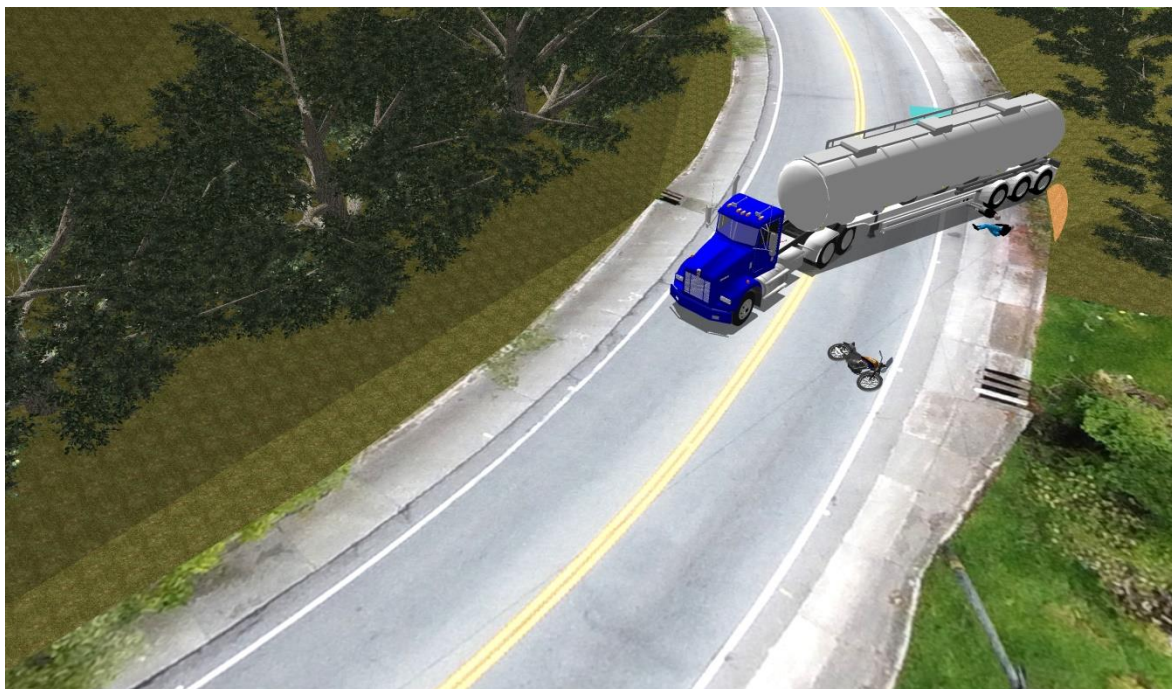
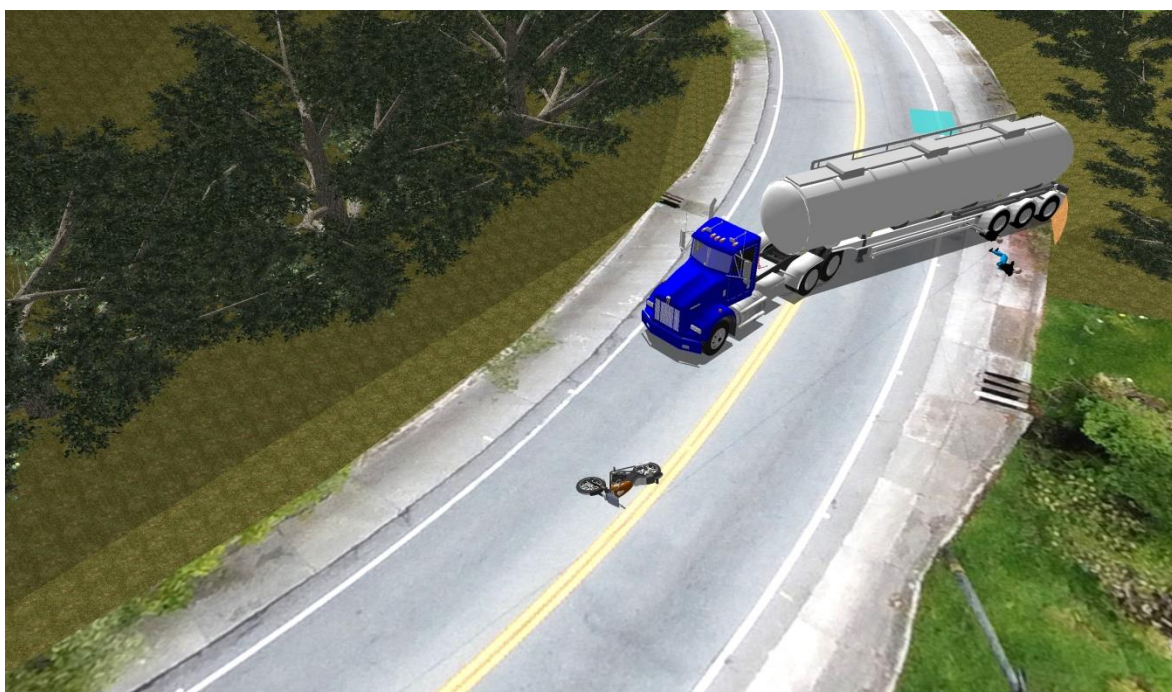
Imagen No. 20: En estas imágenes vistas en 3D se aprecia la secuencia de los vehículos después de la colisión; nótese el impacto del semirremolque con el talud.

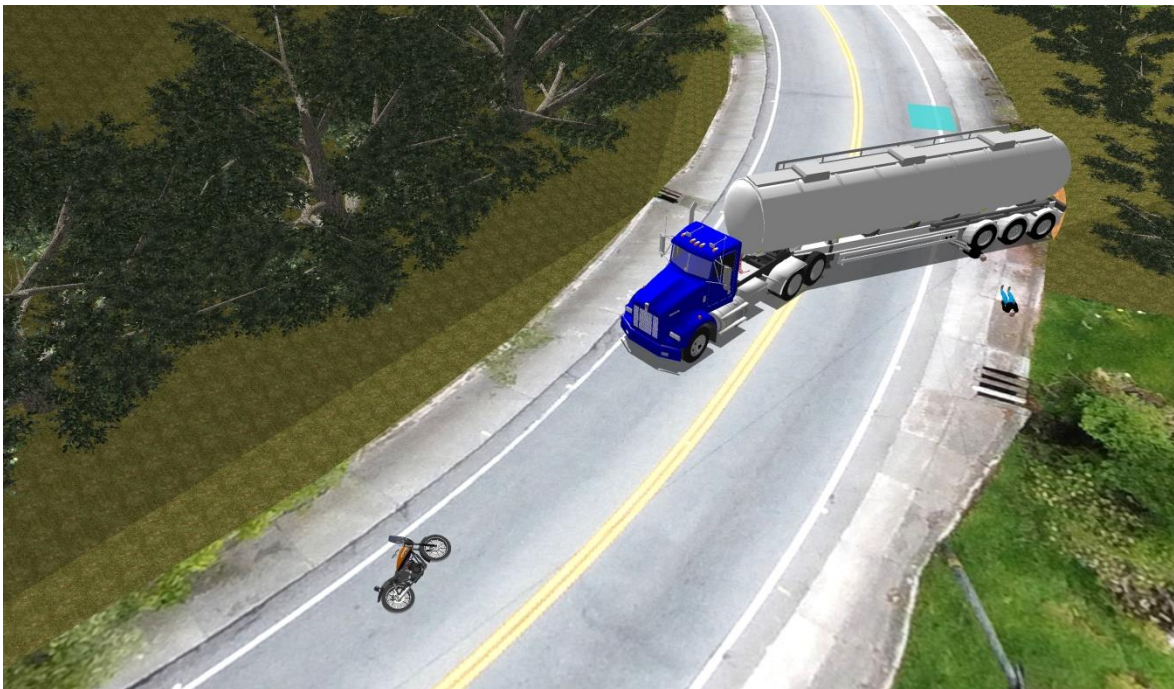
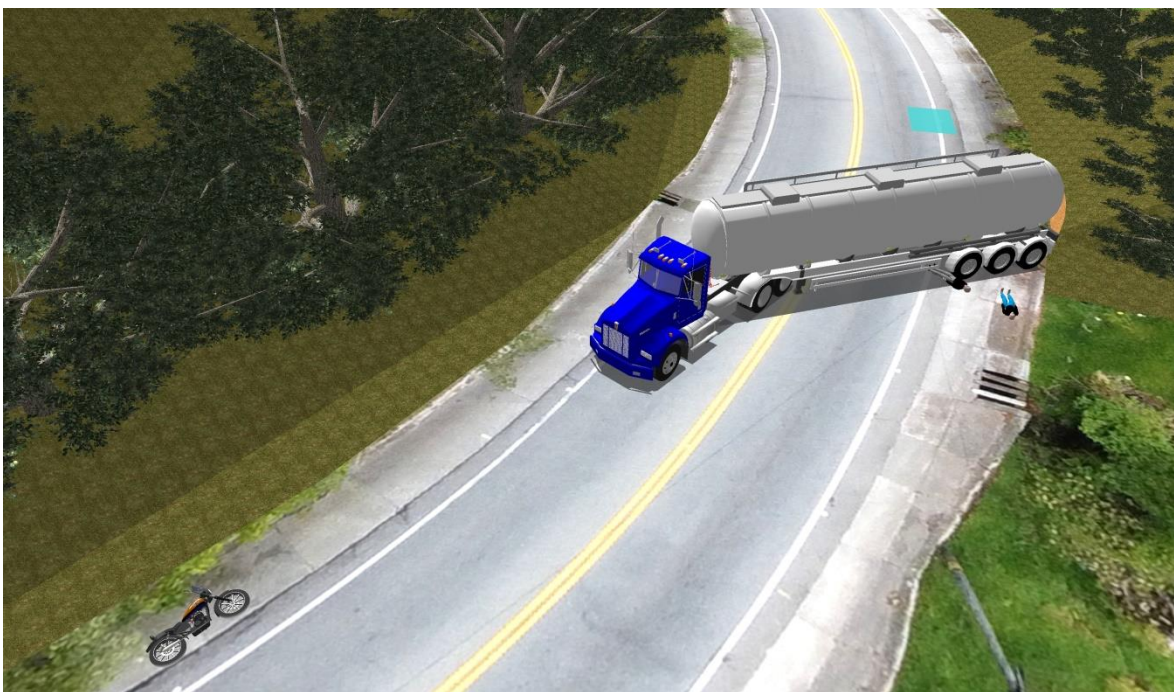
Imagen No. 21: En estas imágenes vistas en 3D se aprecia la secuencia de los vehículos después de la colisión; nótese la posición final de la motocicleta y la occisa.
