INFORME TÉCNICO - PERICIAL DE RECONSTRUCCIÓN DE ACCIDENTE DE TRÁNSITO R. A. T[®] 2

VEHÍCULO No. 1: TRACTOCAMIÓN, KENWORTH T800, modelo 2013, color azul, placa SZZ 708.

**VEHÍCULO No. 2: MOTOCICLETA, ROYAL ENFIELD METEOR 350, modelo 2022, color café,
placa YHW 13F.**

INFORME No. 211231484

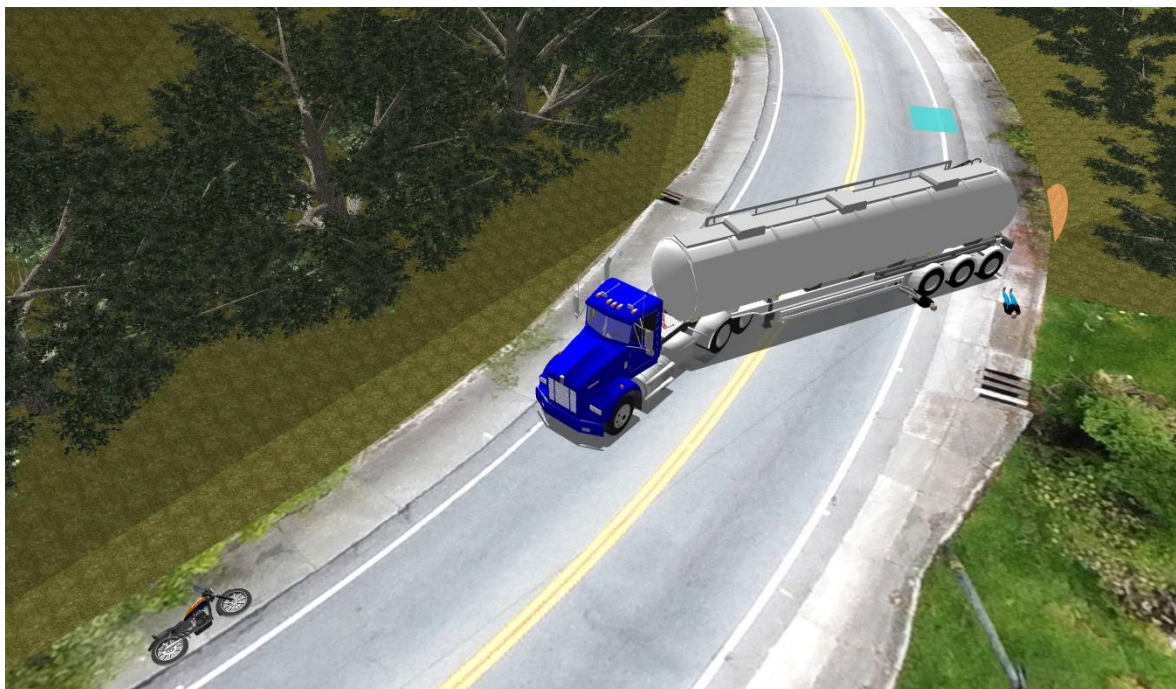
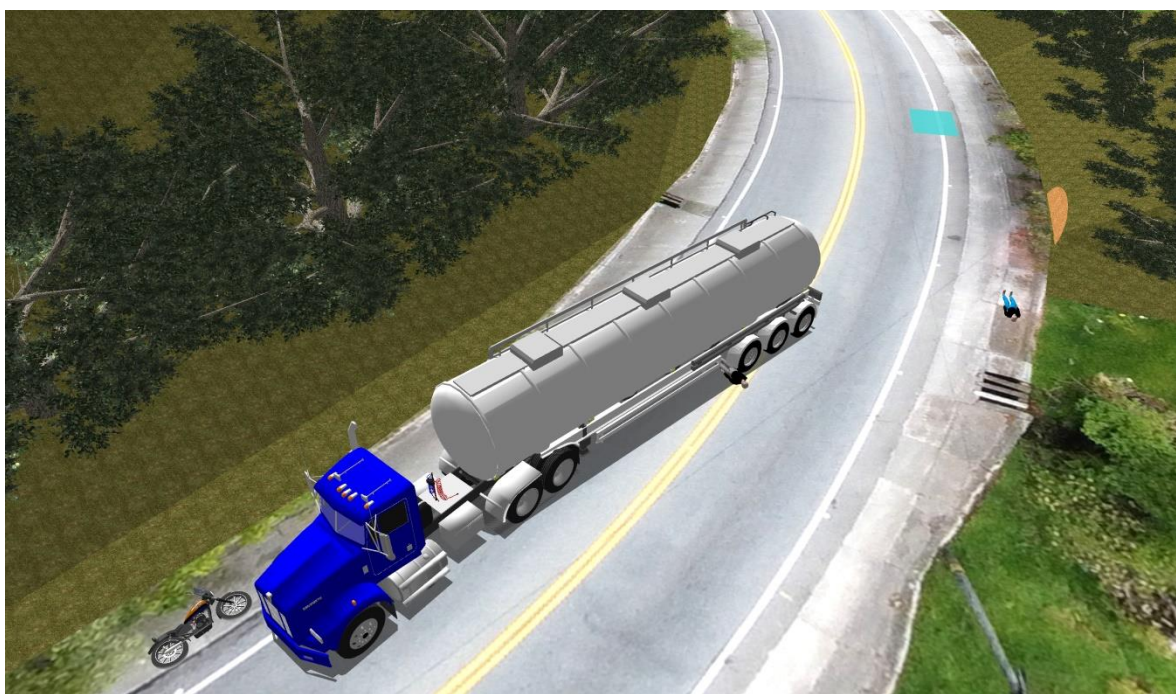
Imagen No. 22: En estas imágenes vistas en 3D se aprecia la secuencia del tractocamión arrastrando al conductor de la motocicleta.

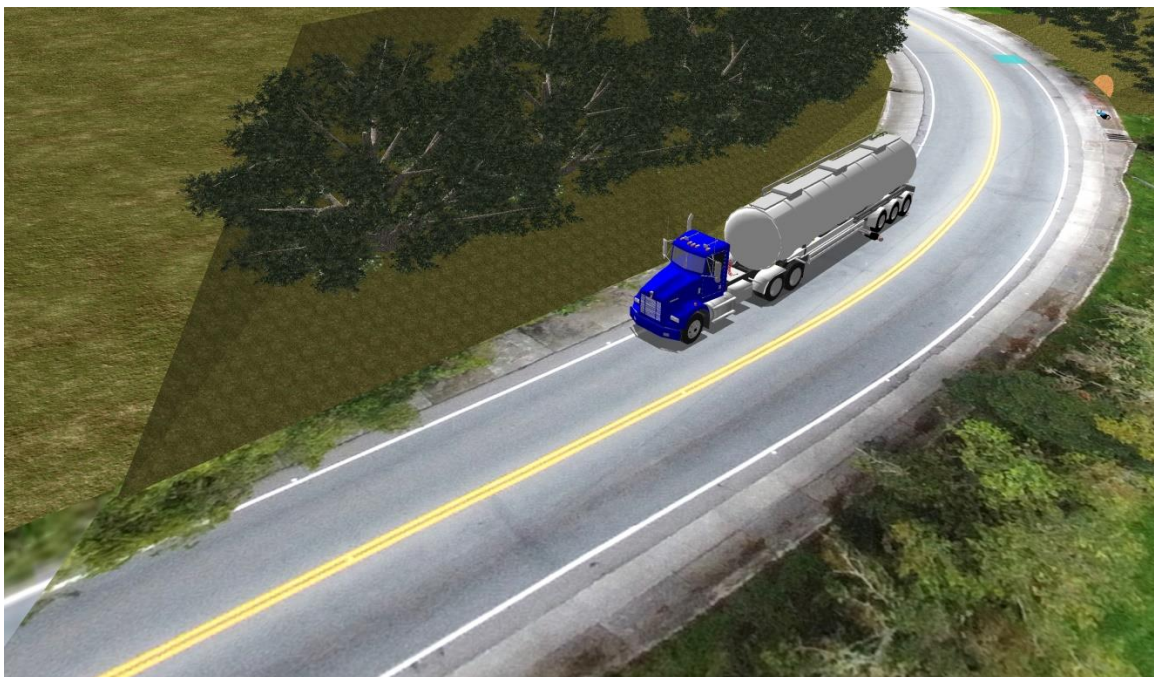
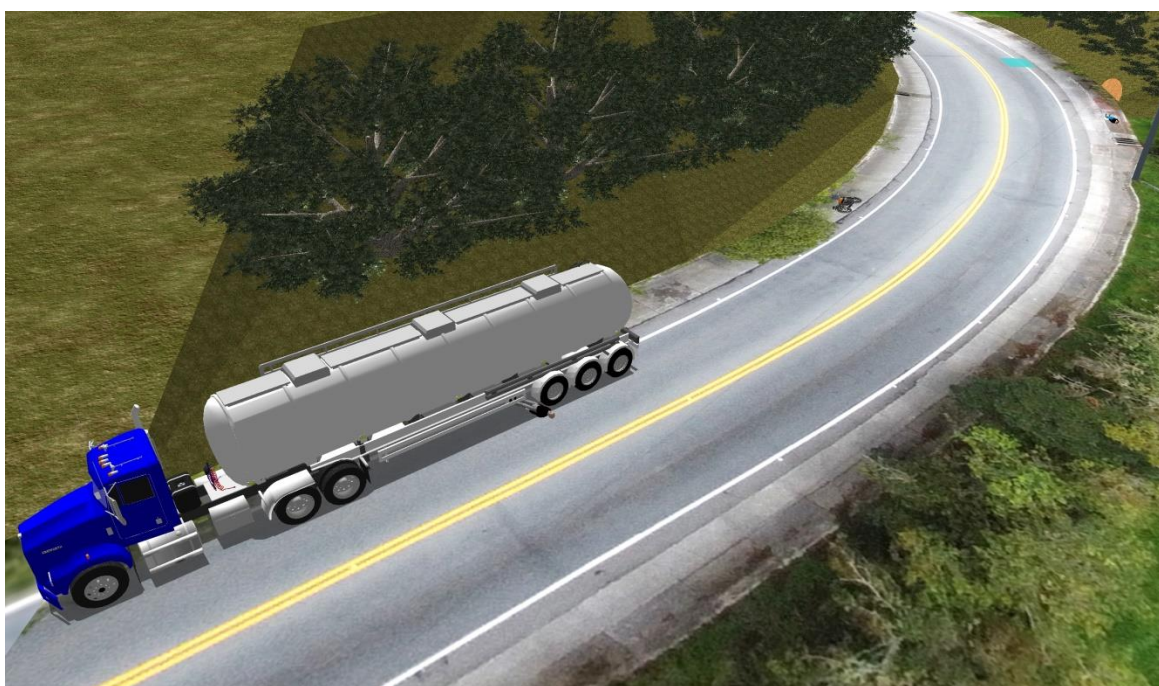
Imagen No. 23: En estas imágenes vistas en 3D se aprecia la secuencia del tractocamión arrastrando al conductor de la motocicleta, y la posición final de los involucrados respecto del área de impacto

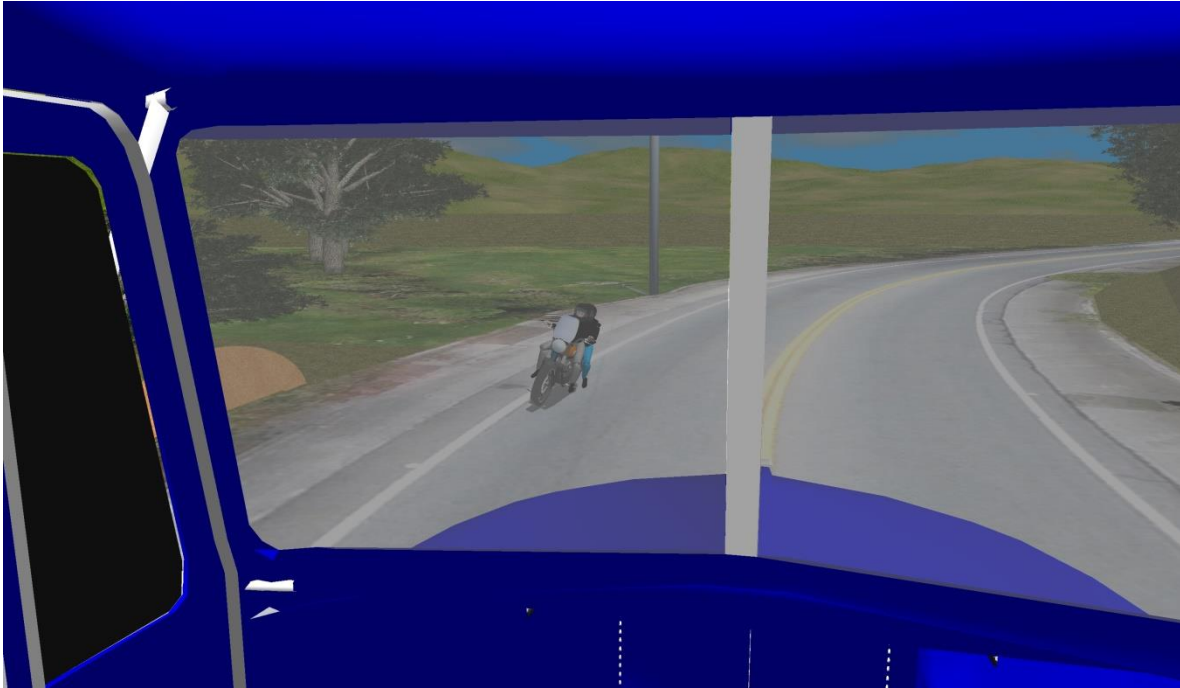
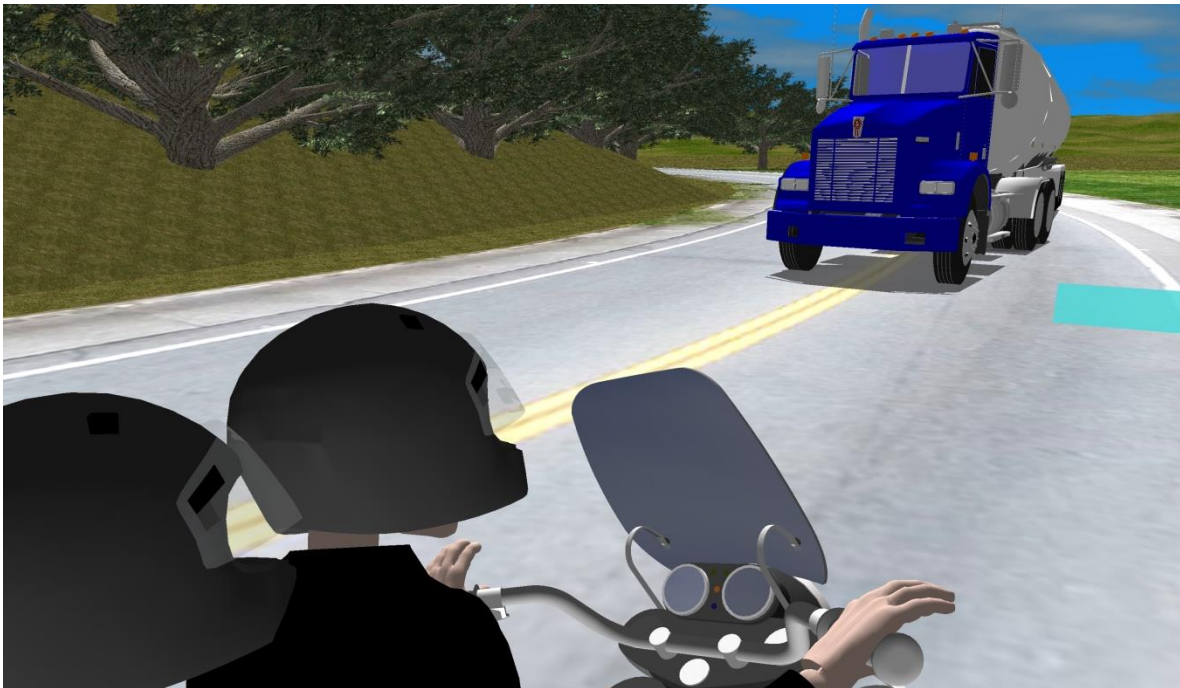
Imagen No. 24: En estas imágenes se aprecia la posible visual de los conductores de los vehículos antes de la colisión.
