INFORME TÉCNICO - PERICIAL DE RECONSTRUCCIÓN FORENSE DE ACCIDENTE DE TRÁNSITO R. A. T[®] 2

VEHÍCULO No. 1: CAMIONETA, NISSAN KICKS, modelo 2021, color gris, placa JML 815.

INFORME No. 241035116

Bogotá D.C., octubre 31 de 2024

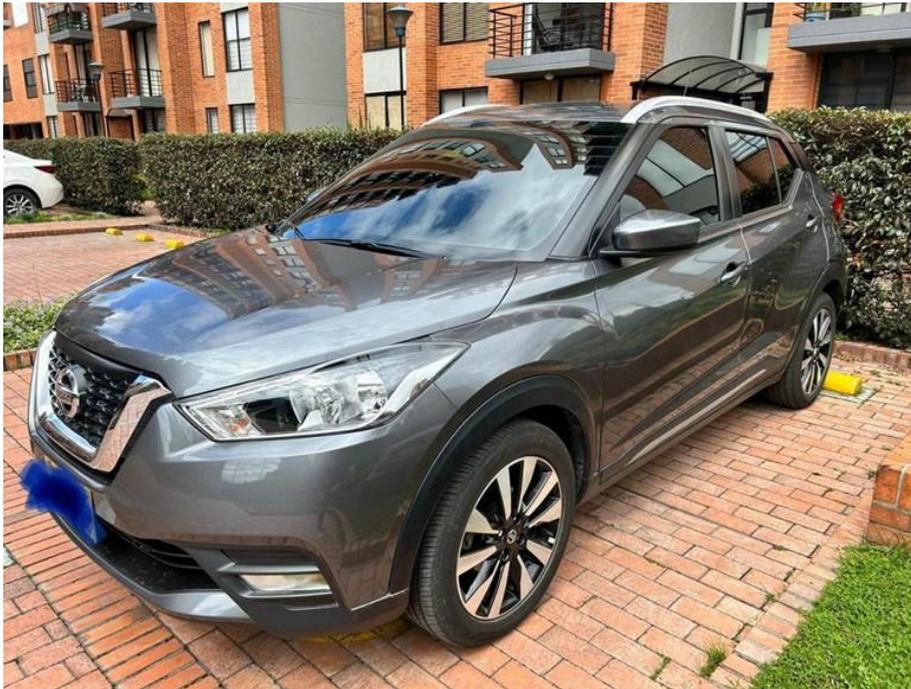
Fotografía No. 5 Plano Medio: En esta fotografía se observan las características generales del vehículo.

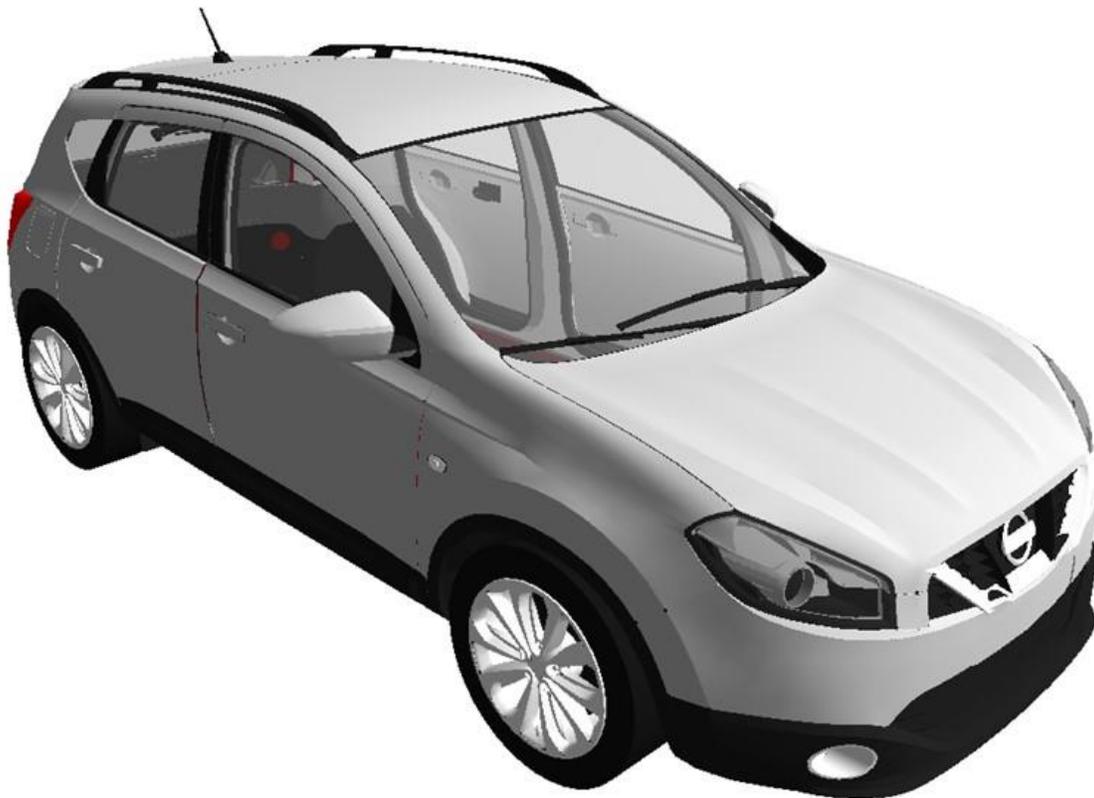
Imagen No. 7: En esta imagen no se hace referencia a la zona de daños o de evidencia en el vehículo debido a que no se posee información técnica que lo indique. Elaboración a escala en el software Trimble Forensics Reveal.

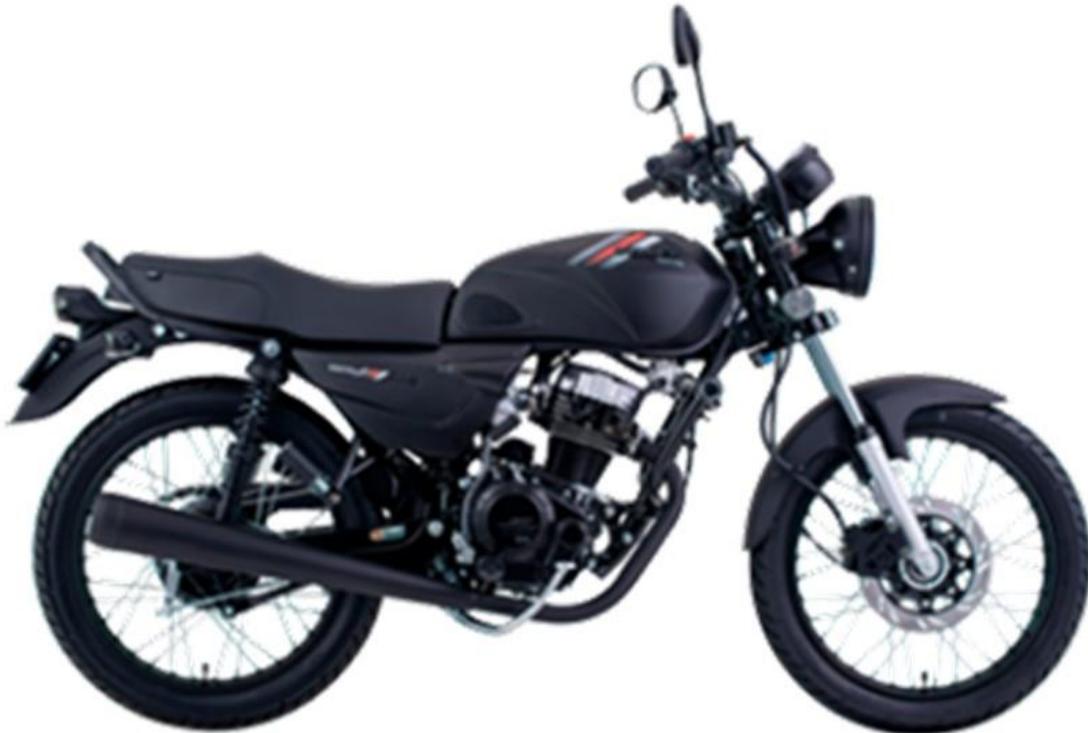
Imagen No. 8: En esta imagen se aprecia un vehículo de similares características al involucrado en el accidente (<https://zagamotos.com/producto/nkd-125/>).

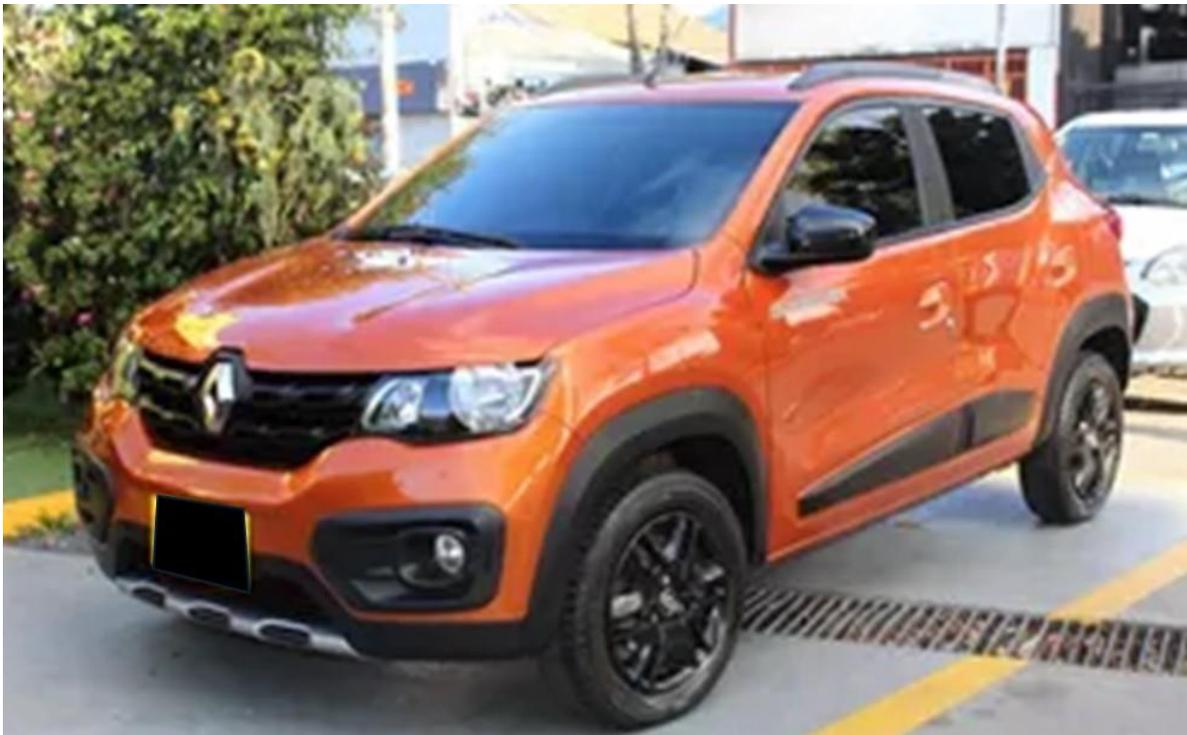
Imagen No. 11: En esta imagen se aprecia un vehículo de similares características al involucrado en el accidente (https://carros.tucarro.com.co/renault/kwid/naranja/ PriceRange_0-40000000).

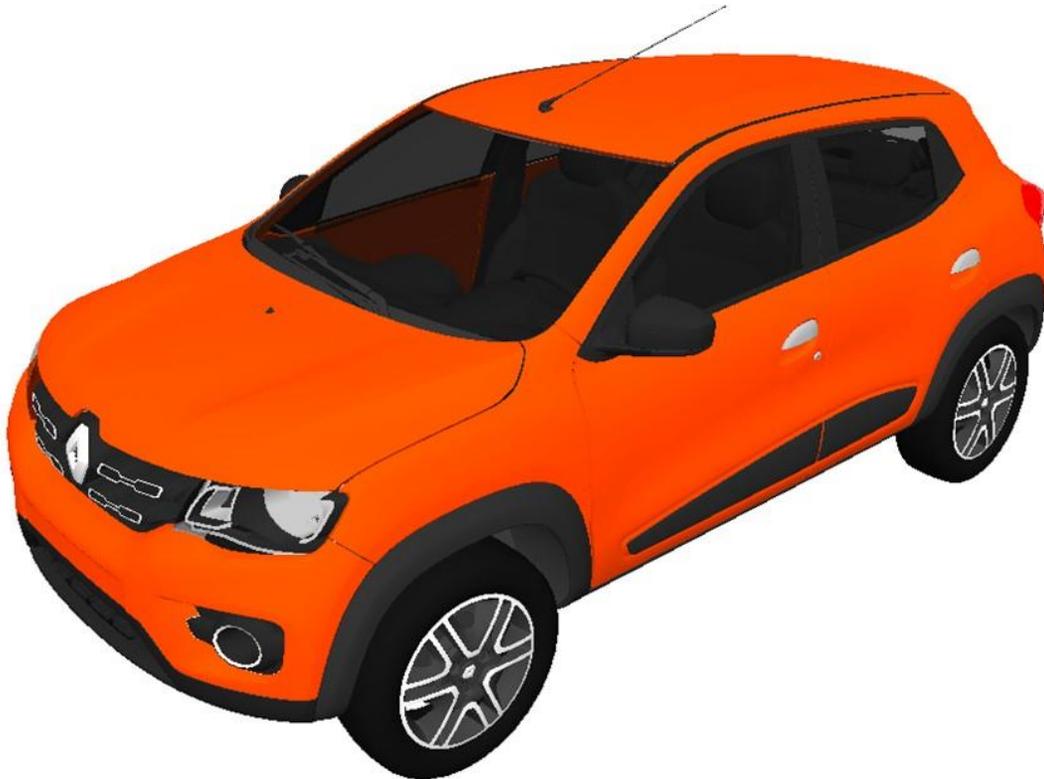
Imagen No. 13: En esta imagen no se hace referencia a la zona de daños o de evidencia en el vehículo debido a que no se posee información técnica que lo indique. Elaboración a escala en el software Trimble Forensics Reveal.
