## ALBUM FOTOGRAFICO

<b>TAREA</b>	4776
<b>ASEGURADO</b>	ISABEL DEL SOCORRO HENAO CASTRO
<b>PLACA</b>	HKW-391
<b>FECHA DE LOS HECHOS</b>	16-10-2021
<b>LUGAR DE LOS HECHOS</b>	KILOMETRO 7 VIA MANIZALES MEDELLIN

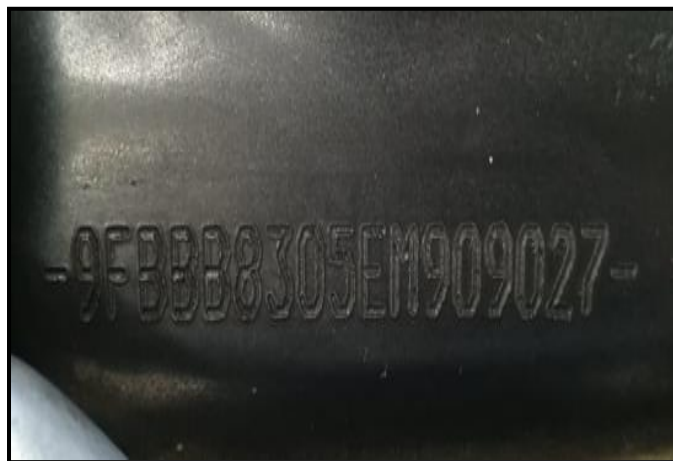
**Imagen NO. 11. DE DETALLE:** La imagen muestra el número de chasis del vehículo asegurado de placas HKW-391 (Fotografía obtenida en diligencia de inspección ocular al vehículo en el taller Andar Excelencia del municipio de Envigado).

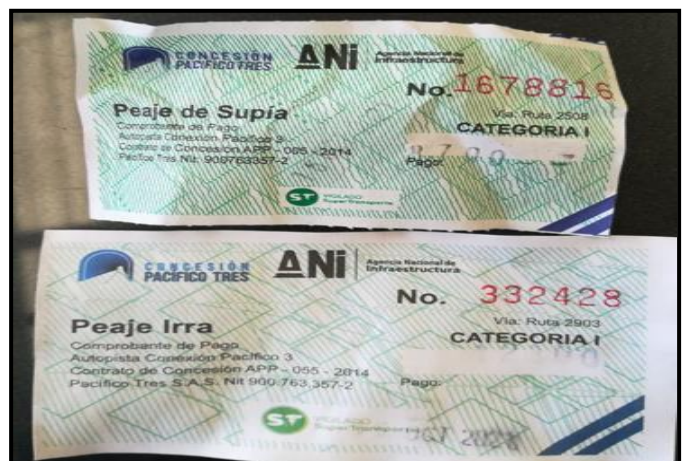
**Imagen No. 12. PLANO MEDIO:** La imagen muestra los tiquetes de peaje con fecha 16/10/2021, encontrados en el interior del vehículo asegurado (Fotografía obtenida en diligencia de inspección ocular al vehículo en el taller Andar Excelencia del municipio de Envigado).

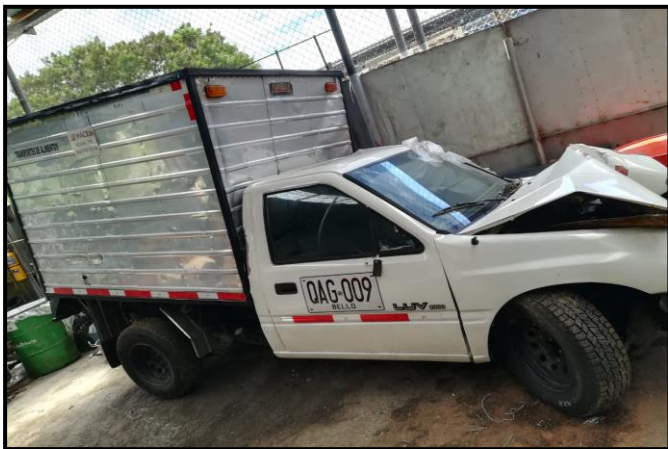
**Imagen NO. 15. PLANO MEDIO:** La imagen muestra la parte lateral derecha del vehículo tercero involucrado de QAG-009. *(Fotografía obtenida en diligencia de inspección ocular al vehículo tercero involucrado, en una bodega ubicada en la Diagonal 52 No. 10-177 municipio de Bello ).*

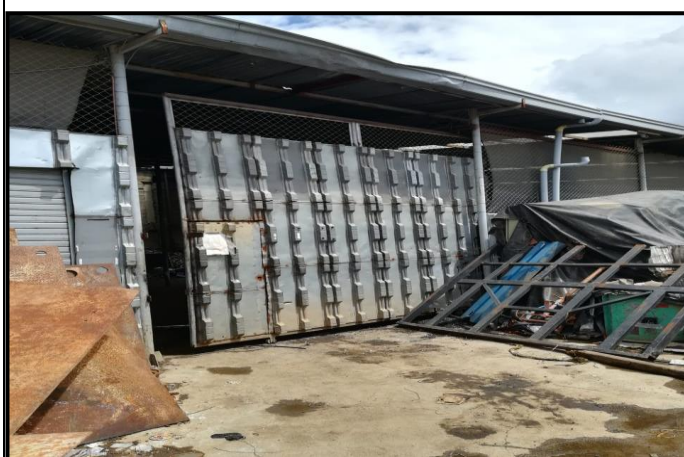
**Imagen No. 20 PLANO MEDIO:** La imagen muestra la bodega donde se encuentra el vehículo tercero involucrado de QAG-009 (Fotografía obtenida en diligencia de inspección ocular al vehículo tercero involucrado, en una bodega ubicada en la Diagonal 52 No. 10-177 municipio de Bello ).

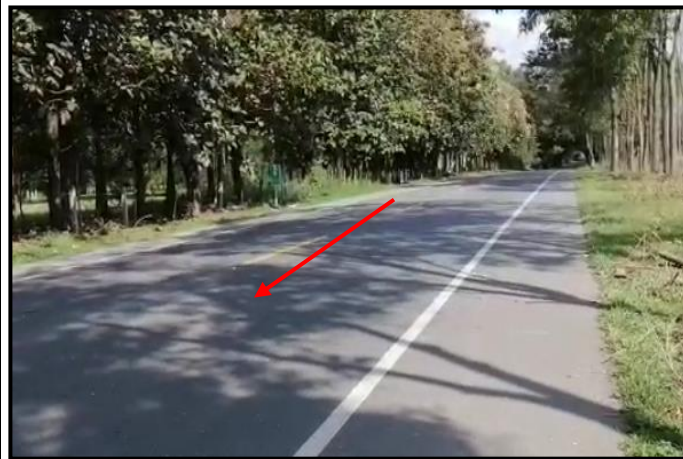
**Imagen No. 24. PLANO GENERAL:** La imagen muestra el lugar de los hechos, la flecha muestra el sentido que llevaba el vehículo asegurado, Medellín Manizales, (*Fotografía obtenida en diligencia de inspección ocular al lugar de los hechos, realizada en el kilómetro 7 vía Manizales-Medellín*).
