# INFORME TÉCNICO - PERICIAL DE RECONSTRUCCIÓN DE ACCIDENTE DE TRÁNSITO R. A. T<sup>®</sup> 2

**VEHÍCULO No. 1: BUSETA, HINO FB4JJ, modelo 2004, color verde – blanco -  
naranja, placa WYG 719.**

## **INFORME No. 191129965A**

Bogotá D.C., junio 24 de 2020

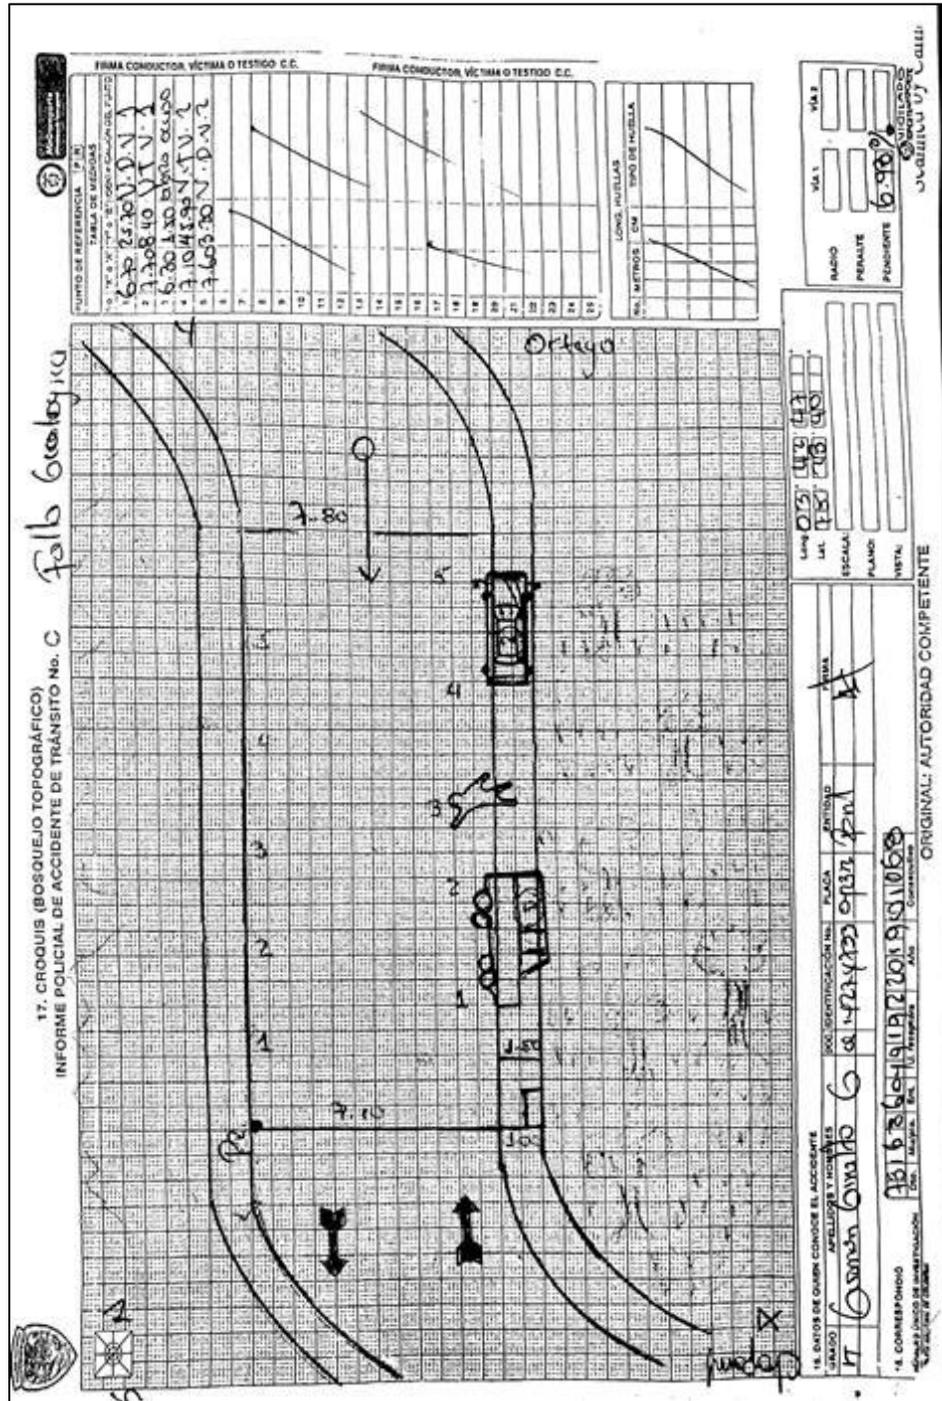
**IMAGEN No. 4:** En esta imagen se muestra la página No. 2 CROQUIS (Bosquejo topográfico) del informe policial de accidente de tránsito - IPAT.

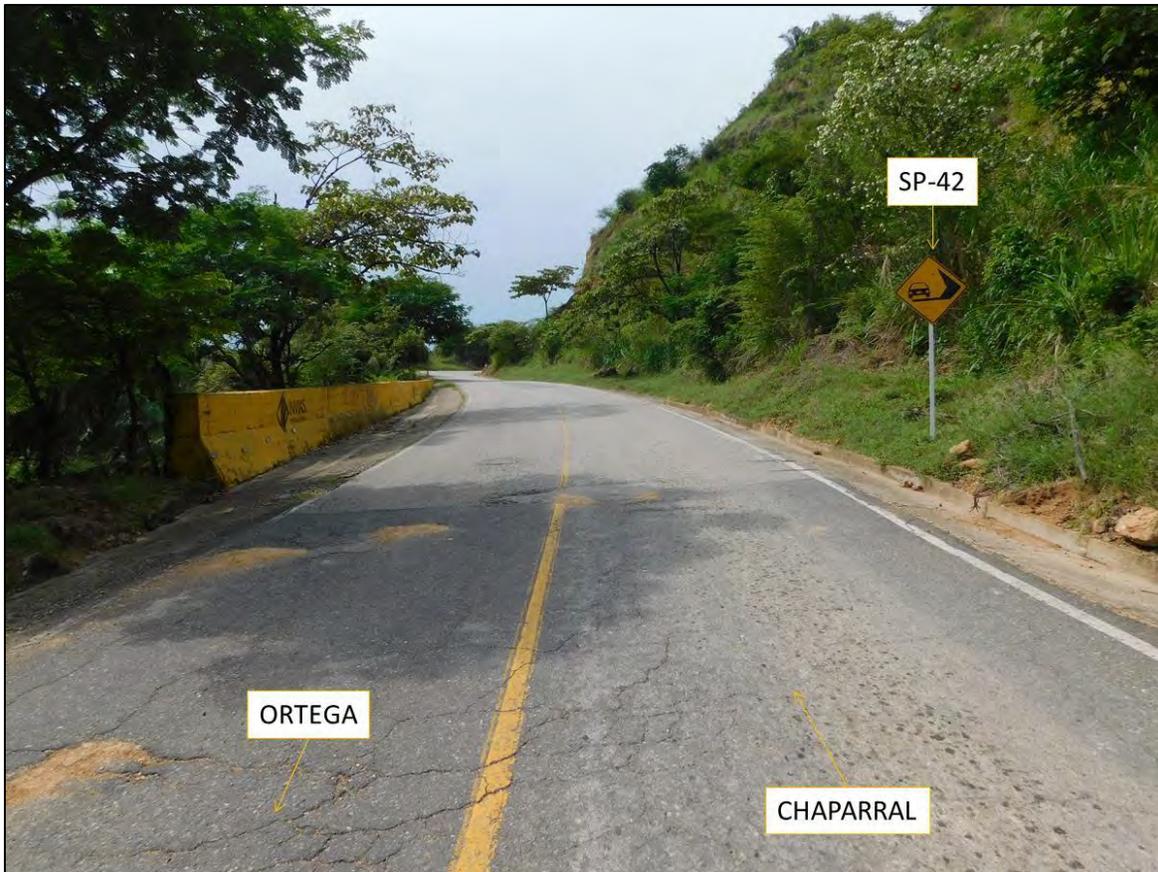
**FOTOGRAFÍA No. 1 PANORÁMICA:** En esta fotografía tomada por el equipo de IRS VIAL en sentido Ortega - Chaparral a la altura del km 15 + 600 m, se aprecian las características generales de la vía: tramo de vía rural nacional, curva, pendiente, con berma, doble sentido, una calzada, dos carriles, demarcación horizontal de línea central amarilla continua y línea de borde blanca, con señalización vertical SP-42 "Zona de derrumbe". En este sentido se desplazaba el vehículo No. 1 Buseta.

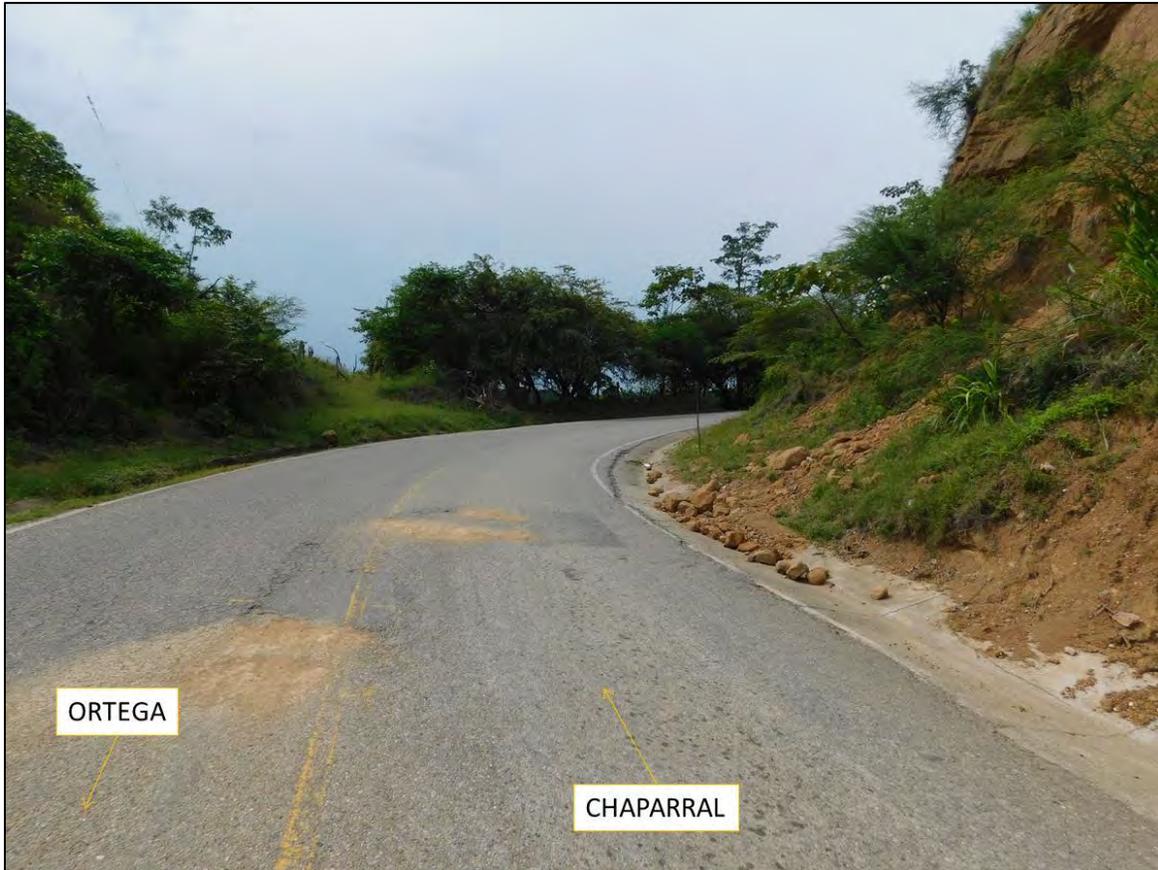
**FOTOGRAFÍA No. 2 PANORÁMICA** Fotografía complemento de la anterior tomada por el equipo de IRS VIAL en sentido Ortega - Chaparral a la altura del km 15 + 500 m, se aprecian las características generales de la vía: tramo de vía rural nacional, curva, pendiente, con berma, doble sentido, una calzada, dos carriles, demarcación horizontal de línea central amarilla continua y línea de borde blanca. De acuerdo al IPAT, el material de construcción de la vía es en asfalto, en buen estado. En este sentido se desplazaba el vehículo No. 1 Buseta.

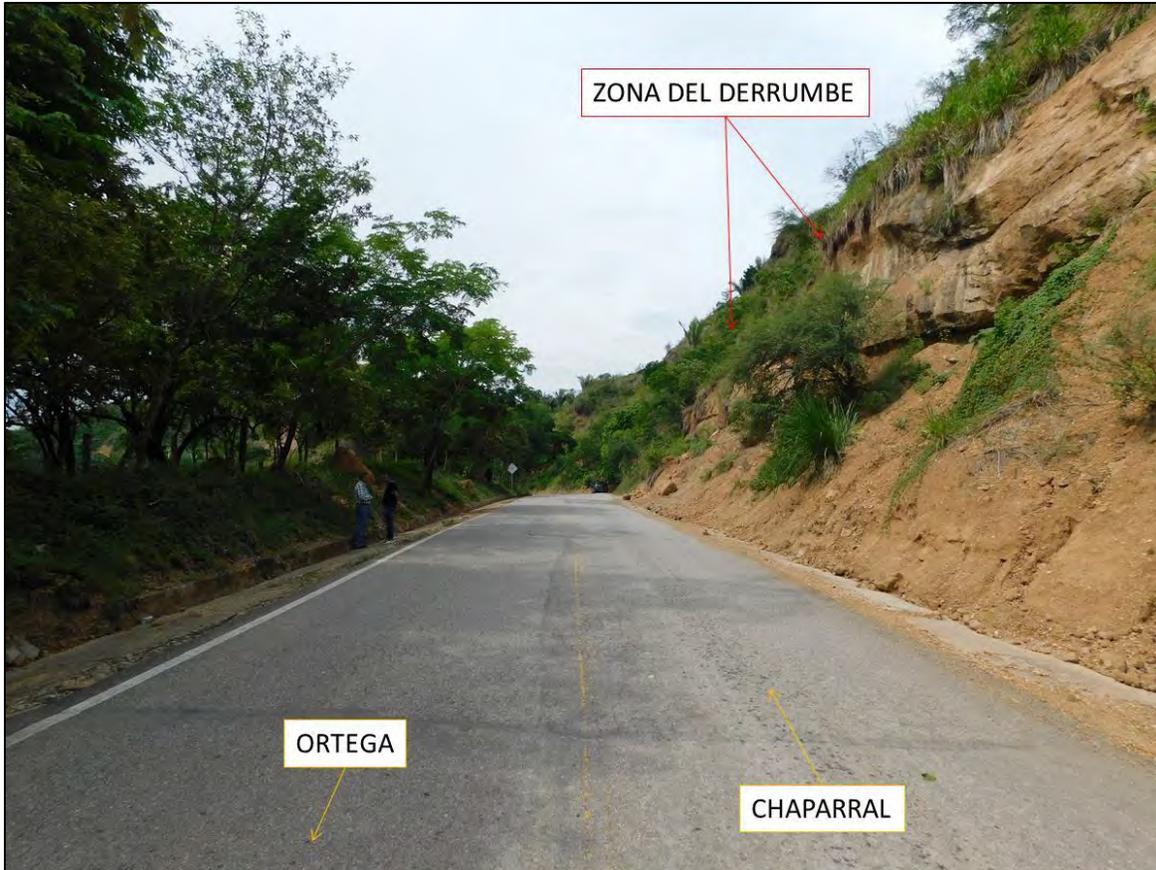
**FOTOGRAFÍA No. 3 PANORÁMICA:** Fotografía complemento de la anterior tomada por el equipo de IRS VIAL en sentido Ortega - Chaparral a la altura del km 15 + 400 m, se aprecian las características generales de la vía: tramo de vía rural nacional, recta, pendiente, con berma, doble sentido, una calzada, dos carriles, demarcación horizontal de línea central amarilla continua y línea de borde blanca. De acuerdo al IPAT, la condición climática era de lluvia y la vía se encontraba húmeda. En este sentido se desplazaba el vehículo No. 1 Buseta.

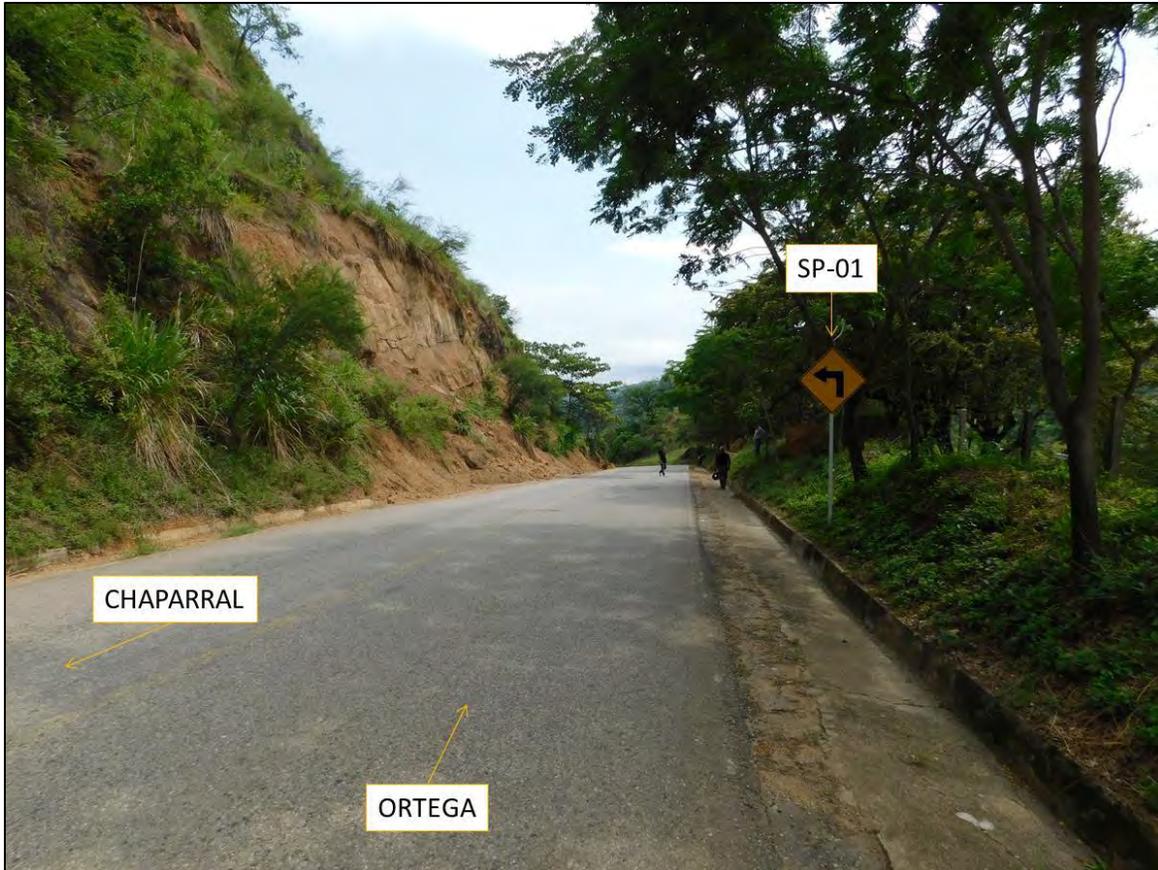
**FOTOGRAFÍA No. 4 PANORÁMICA:** En esta fotografía tomada por el equipo de IRS VIAL, sentido Chaparral – Ortega, a la altura del km 15 + 200 m, se aprecian las características generales de la vía: tramo de vía rural nacional, recta, pendiente, con berma, doble sentido, una calzada, dos carriles, demarcación horizontal de línea central amarilla continua y línea de borde blanca, con señalización vertical SP-01 “Curva cerrada a la izquierda”. De acuerdo al IPAT, la iluminación era buena.

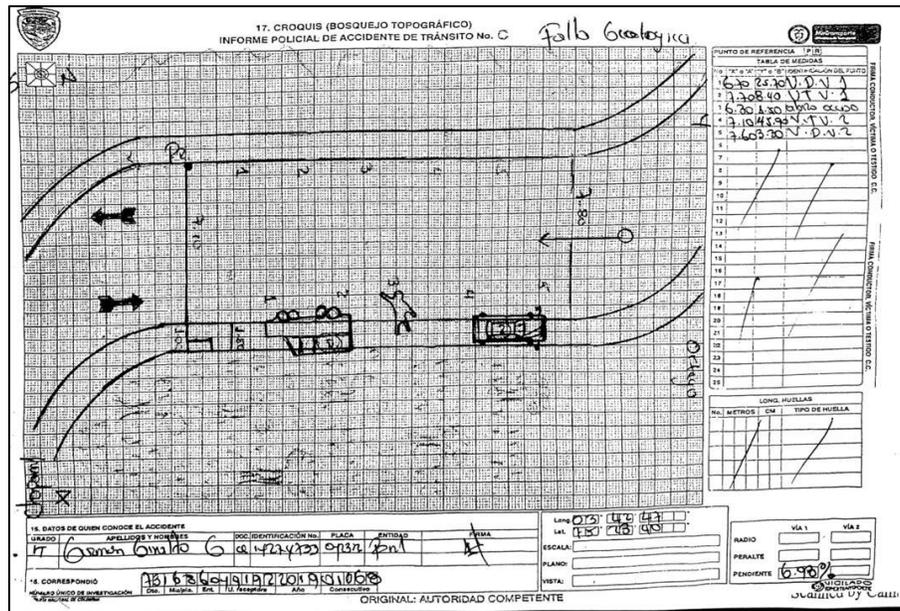
**IMAGEN No. 10:** En esta imagen se muestra el croquis del accidente realizado por la autoridad de tránsito.

**NOTA 2:** En el Croquis, la autoridad de tránsito diagrama un vehículo No. 2 en posición final, pero en el informe policial de accidente de tránsito no fue relacionado.

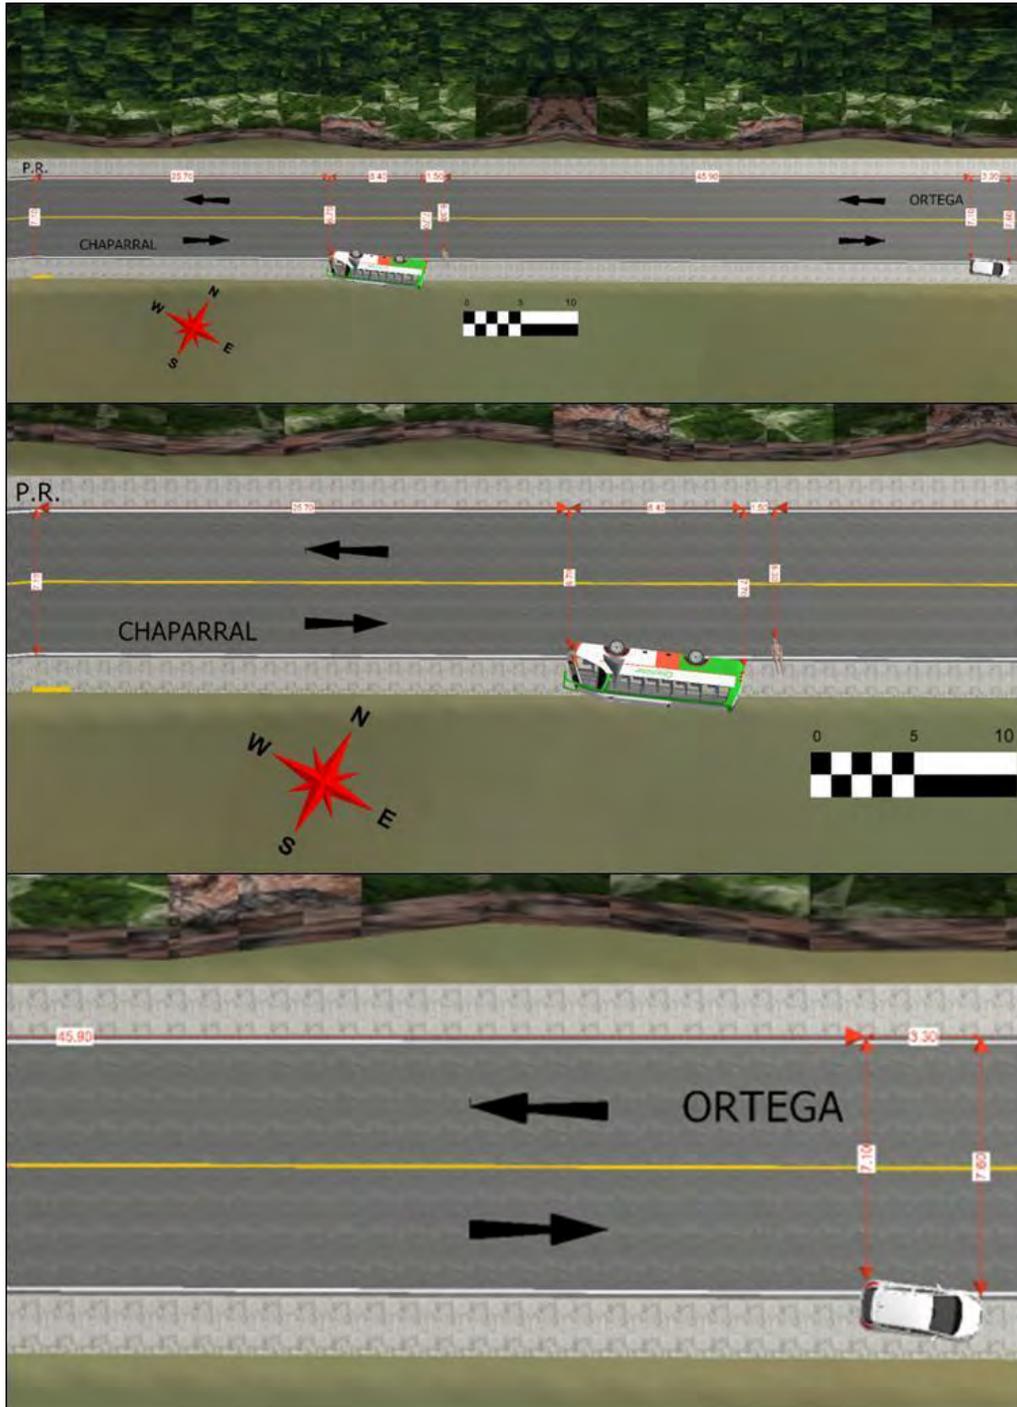
**IMÁGENES No. 11, 12 y 13:** En estas imágenes, vista en planta, se observan las evidencias relacionadas en el accidente de tránsito en posición final.

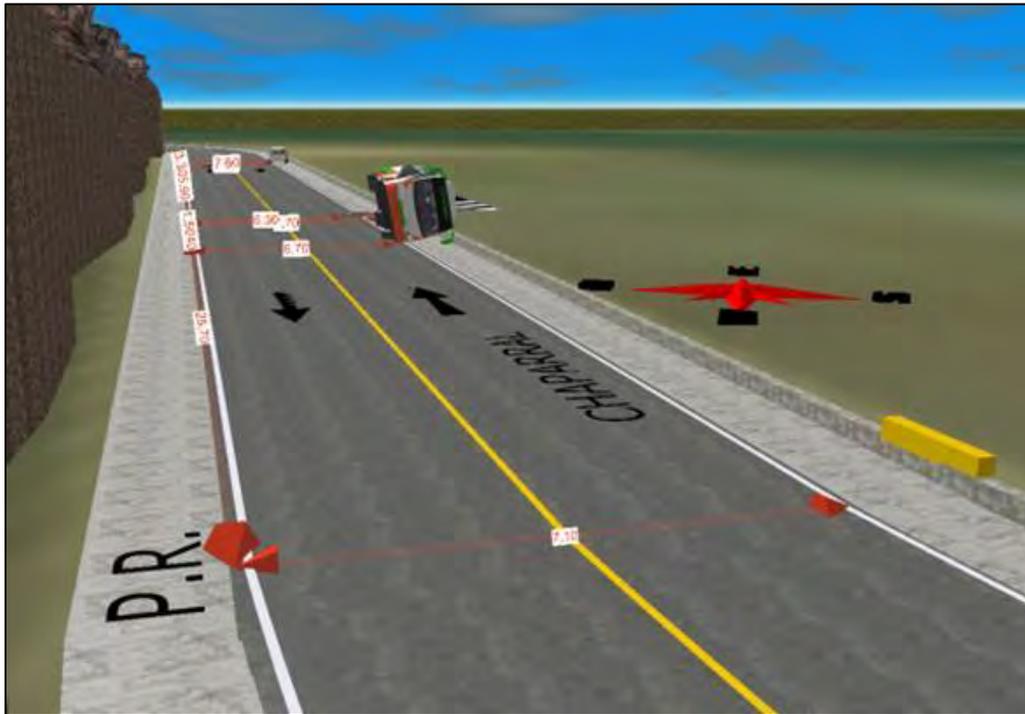
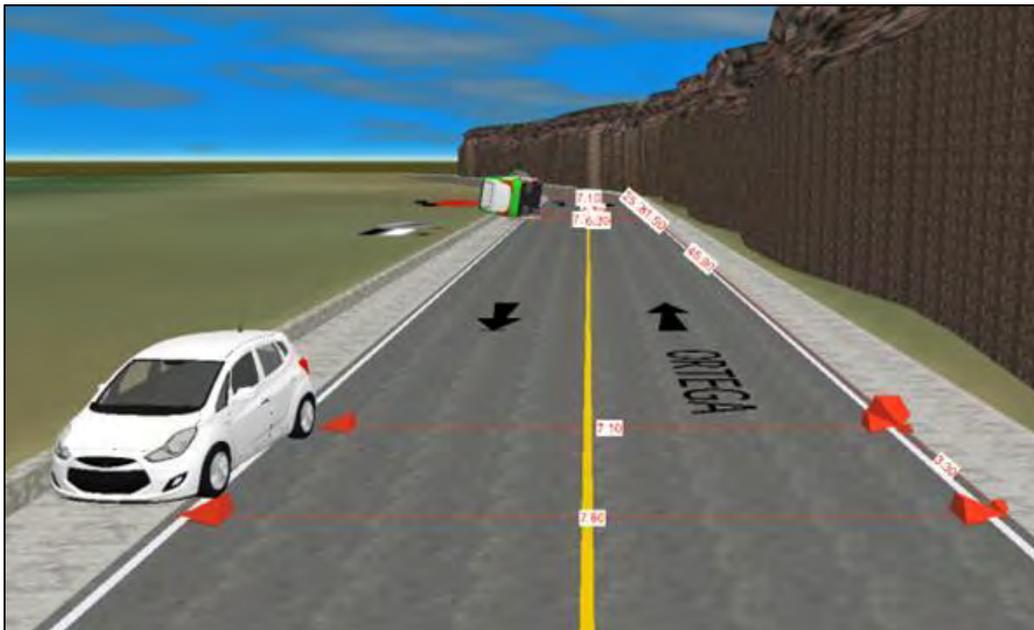
**IMÁGENES No. 14 y 15:** En estas imágenes, vista en perspectiva 3D, se aprecia la posición final de los vehículos y las evidencias diagramadas en la vía de acuerdo al informe de autoridad.

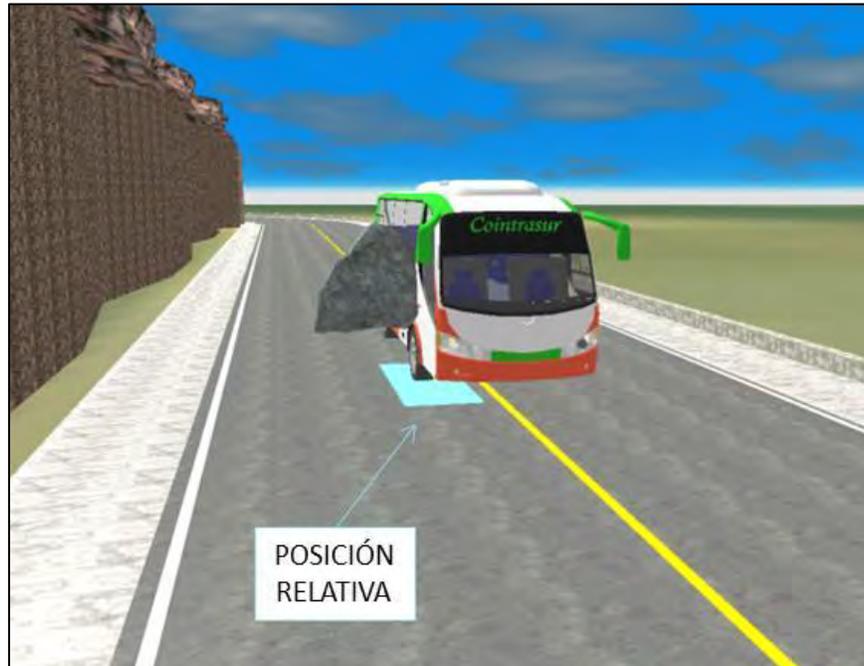
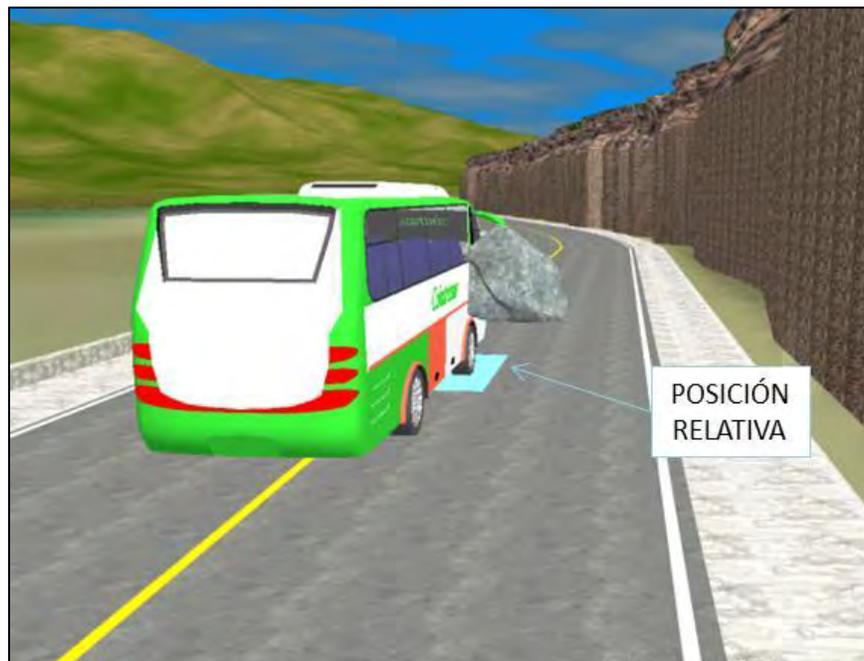
El área de 3,0 x 1,0 m, área de color azul, indica que el contacto entre la buseta y la roca se presenta en cualquier punto de esta área, el cual se encuentra ubicado en el costado izquierdo del carril derecho sentido vial Ortega - Chaparral.

**IMÁGENES No. 17 y 18:** En estas imágenes, vista en perspectiva 3D, se muestra la posición relativa del vehículo al momento del impacto con la roca, así como el área de color azul donde ocurre el impacto.

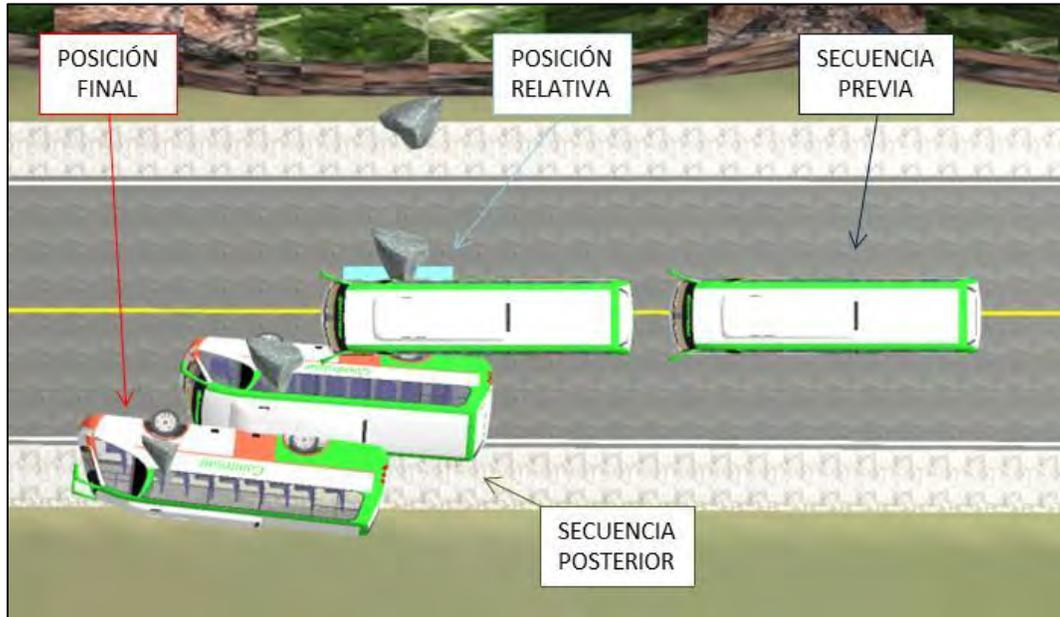
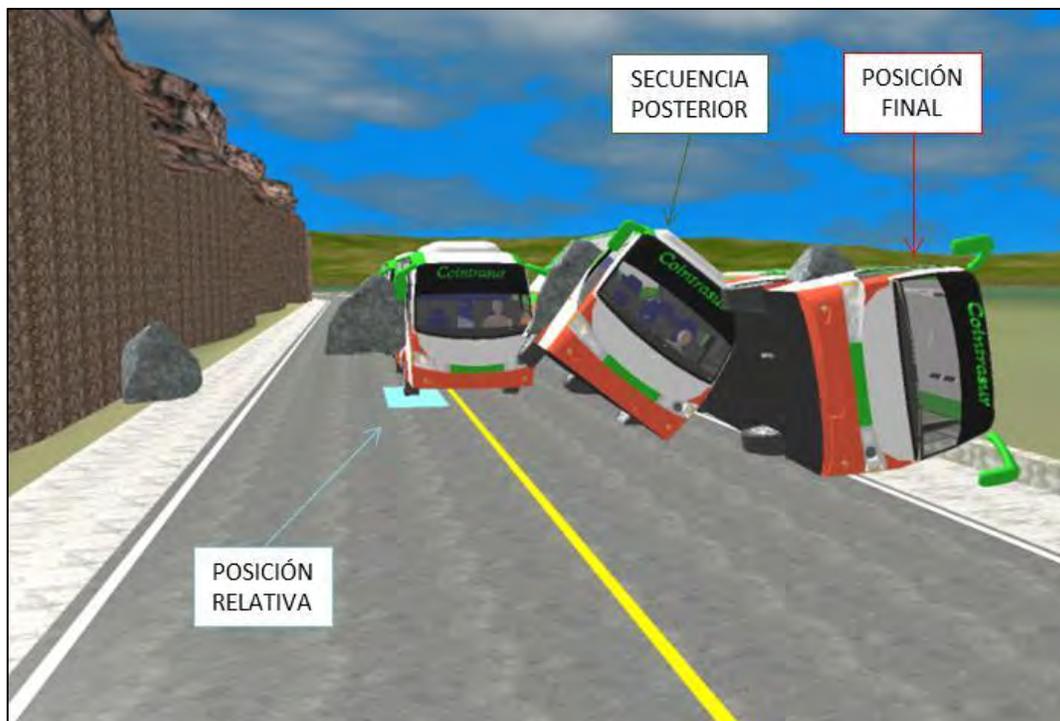
**IMÁGENES No. 19 y 20:** En estas imágenes, vista en planta y perspectiva 3D, se muestra la secuencia del accidente de tránsito, nótese el área de color azul donde se presentó el impacto.

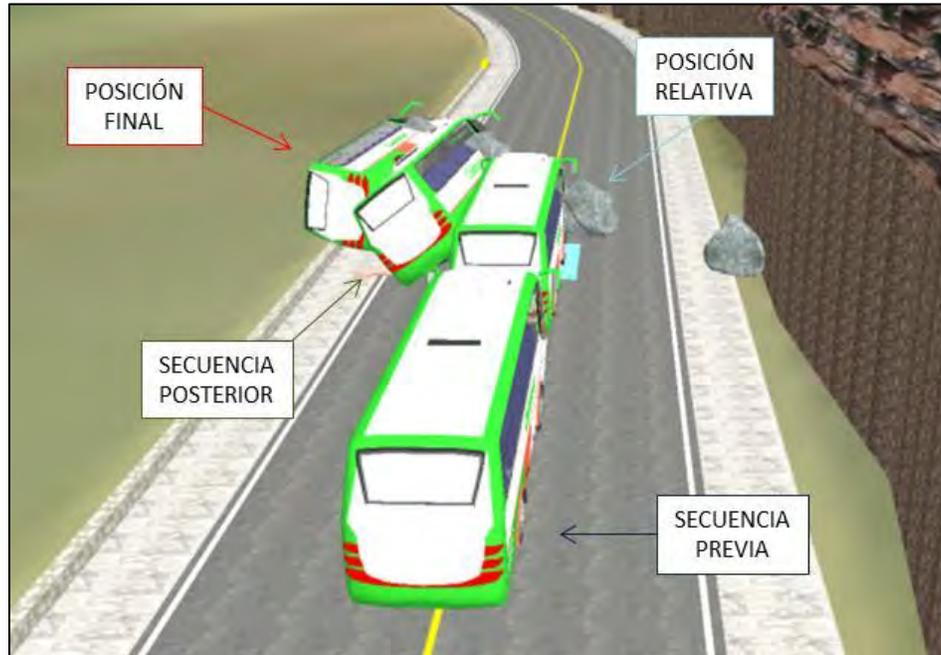
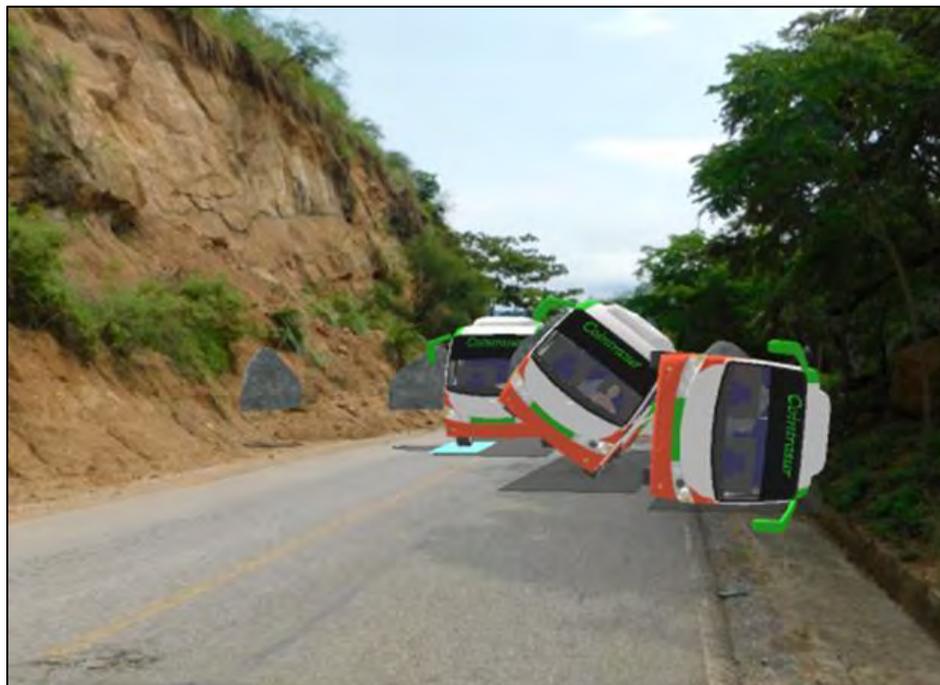
**IMÁGENES No. 21 y 22:** En estas imágenes, vista en perspectiva 3D, se muestra la secuencia del accidente de tránsito, nótese el área de color azul donde se presentó el impacto.
