**CONCEPTO DE EXPERTICIA TÉCNICA DE DAÑOS Y DE AVALUO COMERCIAL DE VEHÍCULO TIPO  
AUTOMÓVIL DE PLACAS  
EN ACCIDENTE DE TRANSITO**

| Departamento | CAUCA | Municipio | POPAYAN | Fecha | 10-02-2023 | Hora: | 1 | 4 | 3 | 0 |

**1-DESTINO DEL INFORME:** JESÚS RENE HUACA DELGADO, en calidad de propietario del vehículo de placas **CMH-137**, para los trámites pertinentes ante la aseguradora.

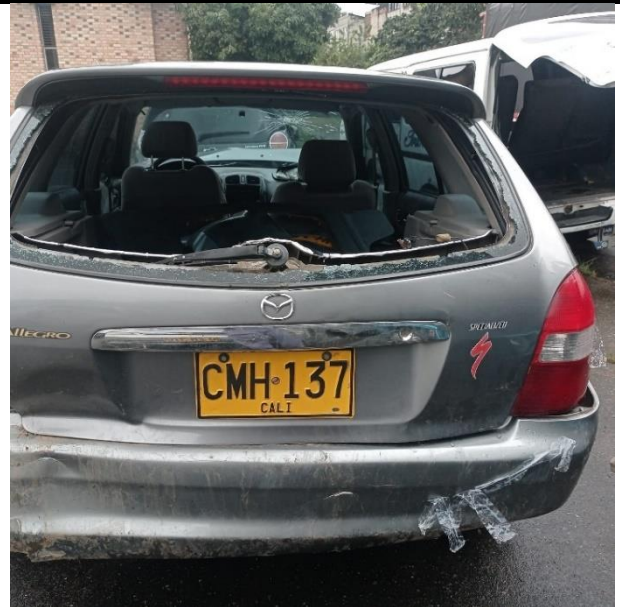
**Fotografía número 16 en primer plano:** En esta imagen se observa el sistema de alumbrado posterior derecho del vehículo: Conjunto en buen estado.

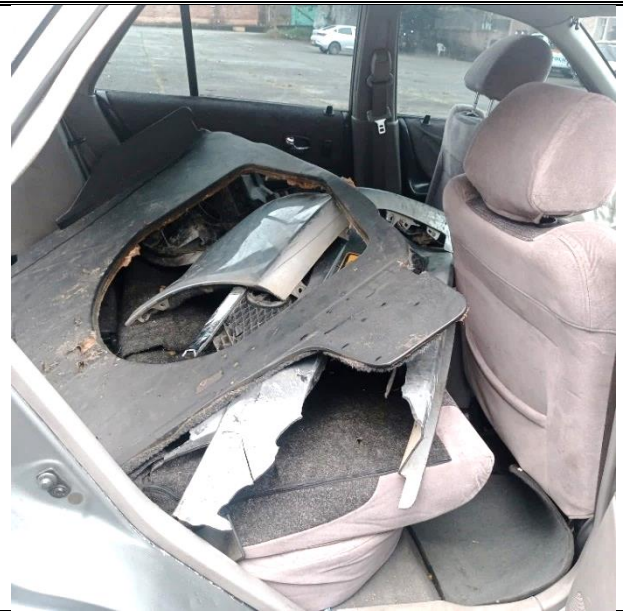
**Fotografía número 18 en primer plano:** En esta imagen se observa el interior del vehículo, donde se aprecia la parte posterior: Conjunto en buen estado.  
**OBSERVACIÓN:** se evidencian parte de los elementos que se desprendieron del vehículo.

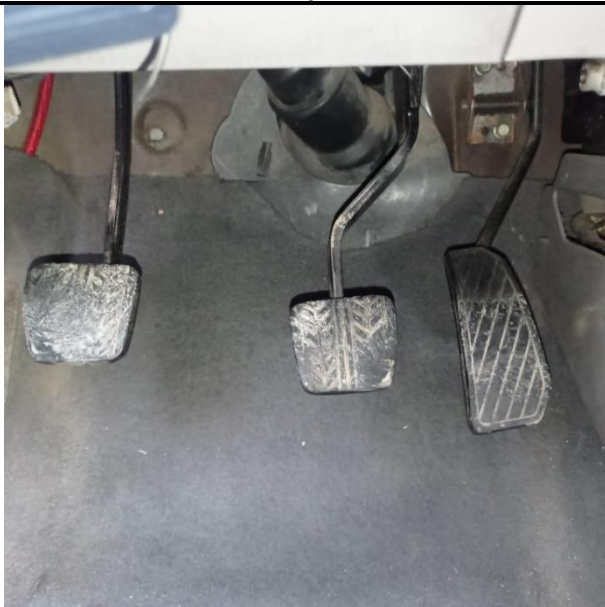
**Fotografía número 21 en primer plano:** En esta imagen se observan los pedales: Conjunto en buen estado.

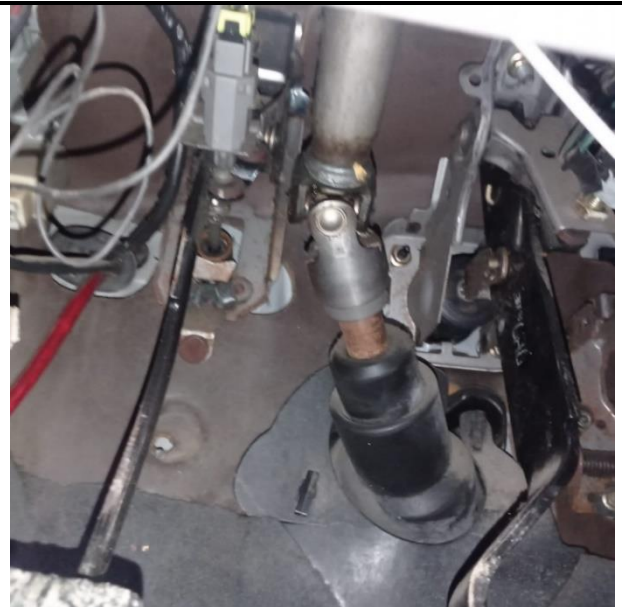
**Fotografía número 22 en primer plano:** En esta imagen se observa el poste de la dirección: Conjunto en buen estado.

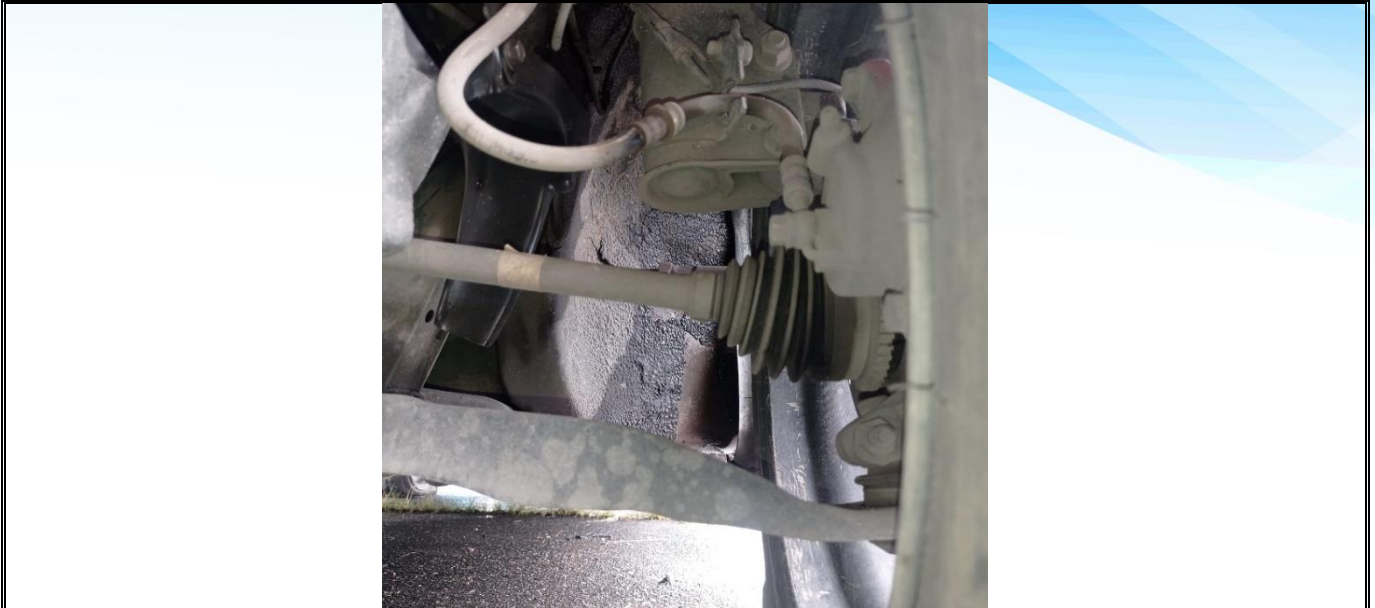
**Fotografía número 23 en primer plano:** En esta imagen se observa la columna de la dirección del vehículo: Conjunto en buen estado.

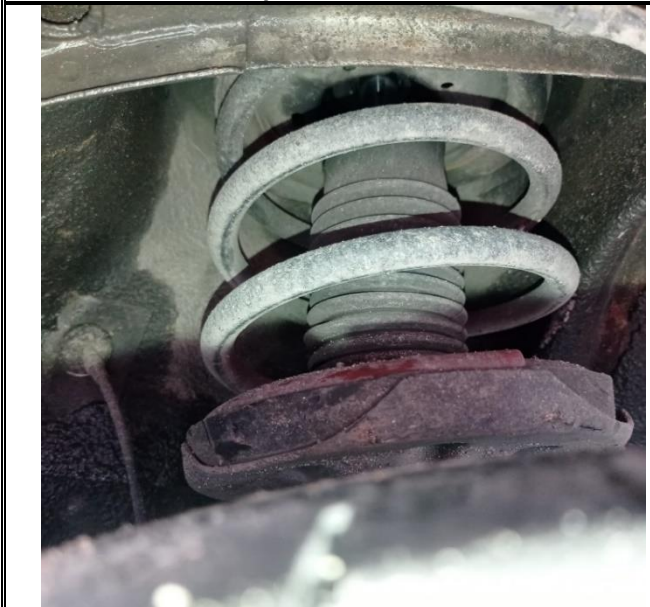
**Fotografía número 24 en primer plano:** En esta imagen se observa el sistema de suspensión tipo helicoidal mecánico e hidráulicos anterior, izquierdo: Conjunto buen estado.

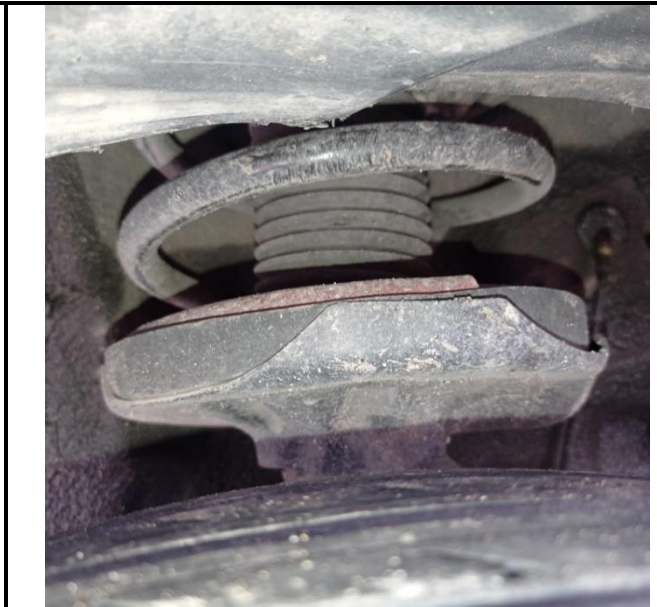
**Fotografía número 25 en primer plano:** En esta imagen se observa el sistema de suspensión tipo helicoidal mecánico e hidráulicos anterior, derecho: Conjunto buen estado.

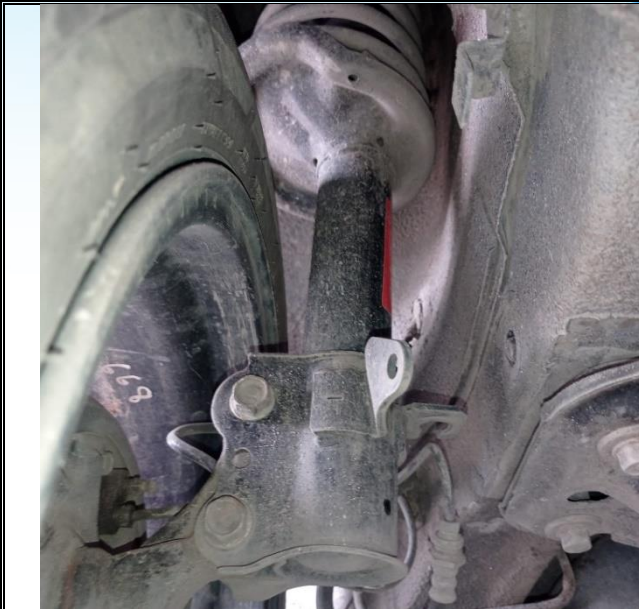
**Fotografía número 26 en primer plano:** En esta imagen se observa el sistema de suspensión tipo helicoidal mecánico e hidráulicos posterior, izquierdo: Conjunto en buen estado.

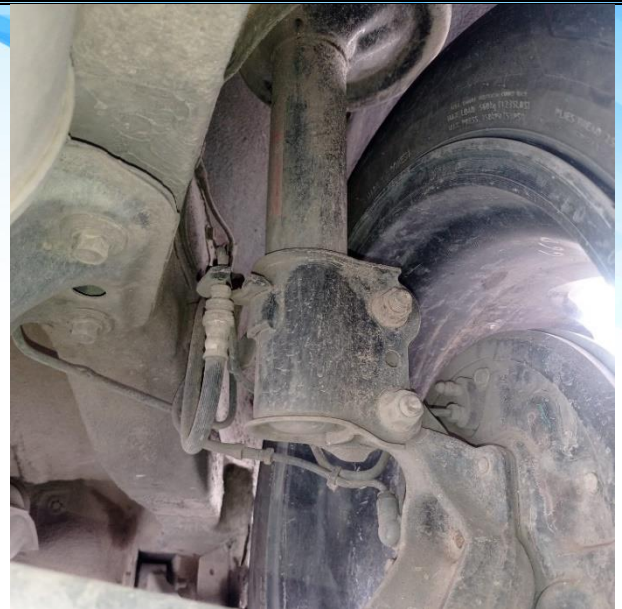
**Fotografía número 27 en primer plano:** En esta imagen se observa el sistema de suspensión tipo helicoidal mecánico e hidráulicos posterior, derecho: Conjunto en buen estado.

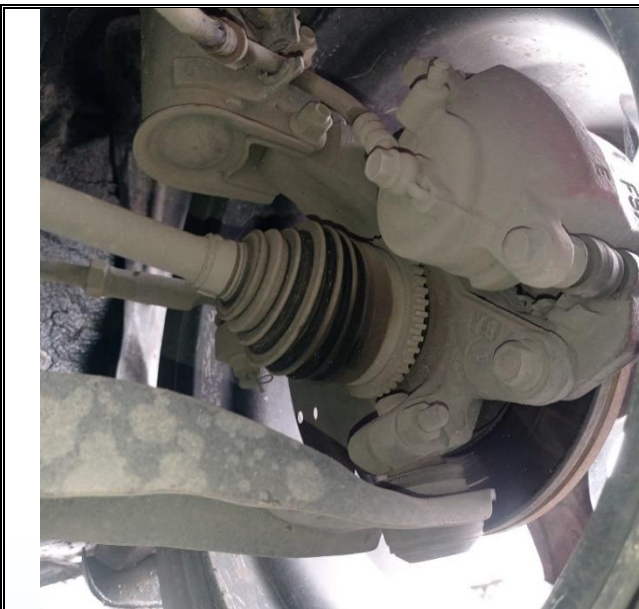
**Fotografía número 28 en primer plano:** En esta imagen se observa el sistema de frenos,

tipo mordaza y disco anterior, izquierdo:  
Conjunto en buen estado.

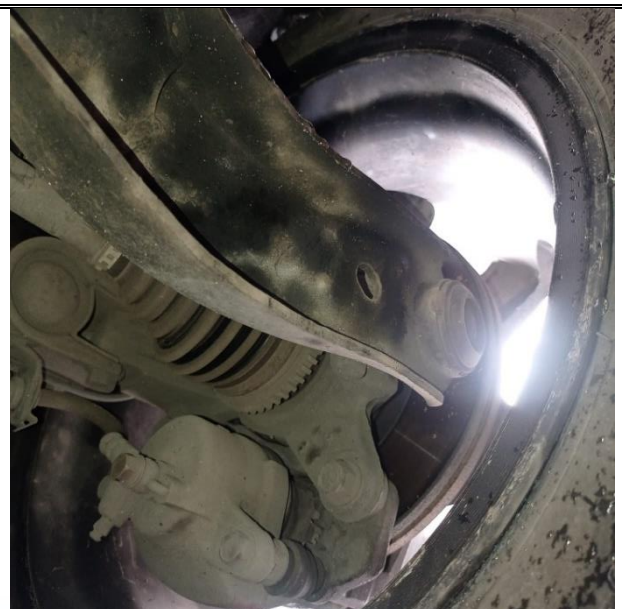
**Fotografía número 29 en primer plano:** En esta imagen se observa el sistema de frenos,

tipo mordaza y disco anterior, derecho:  
Conjunto en buen estado.

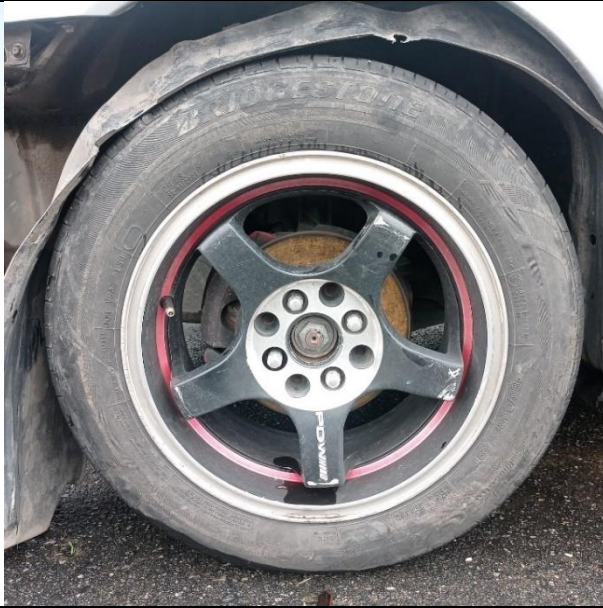
**Fotografía número 32 en primer plano:** En esta imagen se observa la llanta anterior izquierda: Conjunto en buen estado.

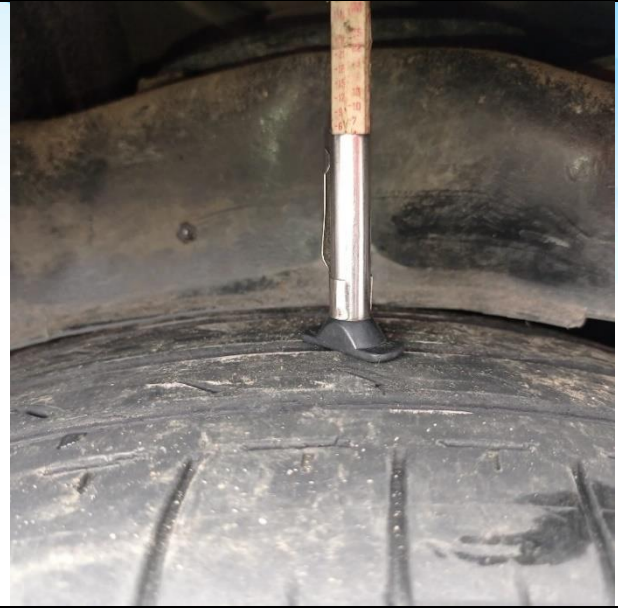
**Fotografía número 33 en primer plano:** En esta imagen se observa el labrado de la llanta anterior izquierda: Llanta tipo neumática, Según el profundímetro el labrado de la llanta es de 5.1mm, en buen estado.

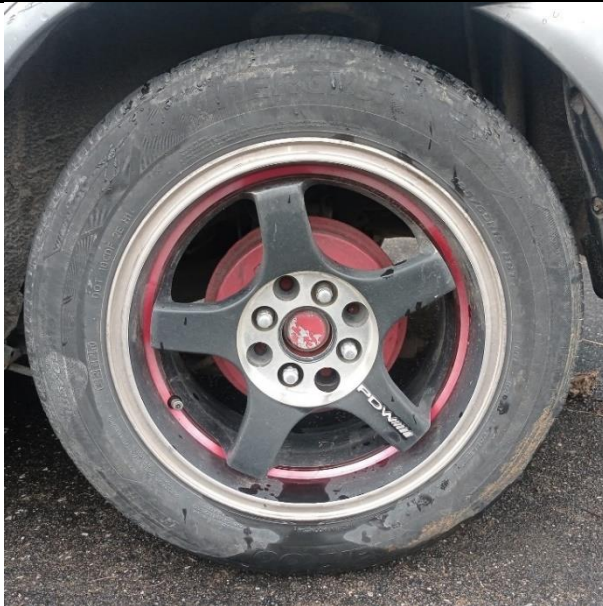
**Fotografía número 34 en primer plano:** En esta imagen se observa la llanta posterior izquierda: Conjunto en buen estado.

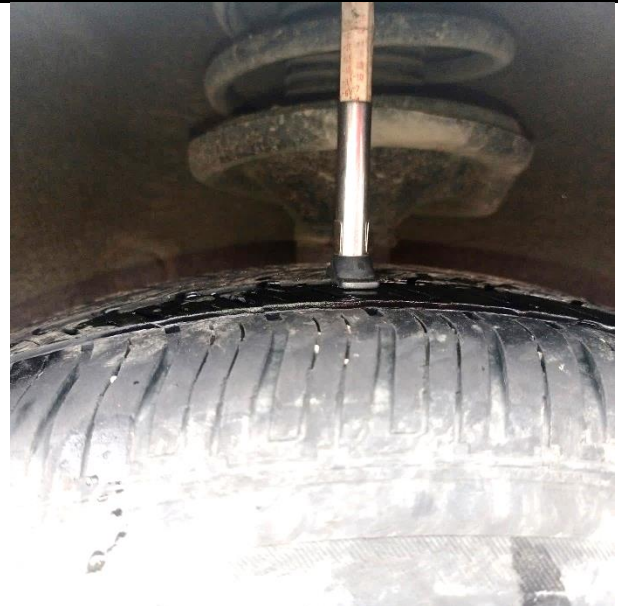
**Fotografía número 35 en primer plano:** En esta imagen se observa el labrado de la llanta posterior izquierda: Llanta tipo neumática,

Según el profundímetro el labrado de la llanta es de 5.1mm, en buen estado.

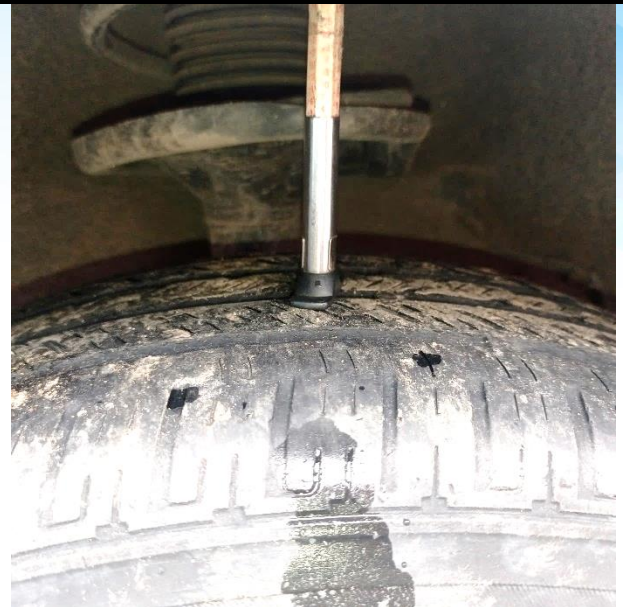
**Fotografía número 36 en primer plano:** En esta imagen se observa la llanta posterior derecha, se evidencia llanta sin aire: Conjunto en mal estado.

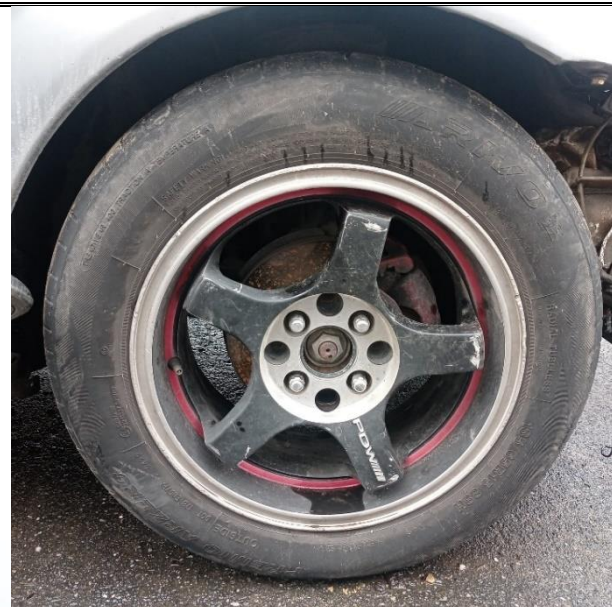
**Fotografía número 36 en primer plano:** En esta imagen se observa la llanta anterior derecha: Conjunto en buen estado.

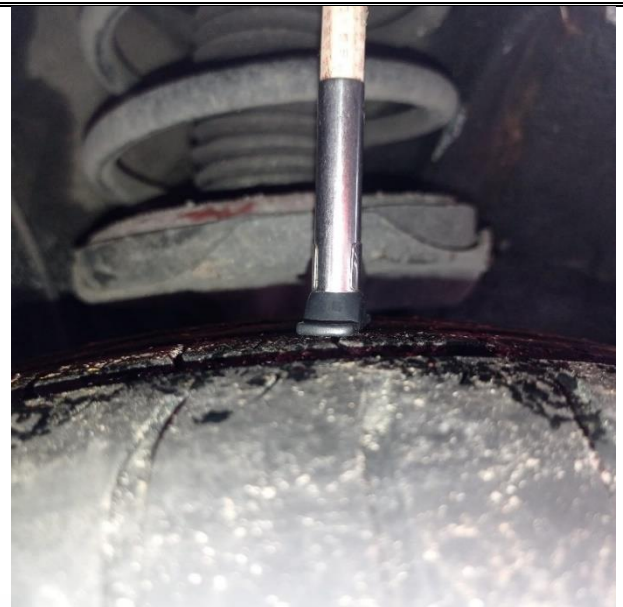
**Fotografía número 37 en primer plano:** En esta imagen se observa el labrado de la llanta anterior derecha: llanta tipo neumática, Según

el profundímetro el labrado de la llanta es de 5.1mm, en buen estado.
