**PERITAJE TÉCNICO PARA EVALUACIÓN DEL PROCESO  
CONSTRUCTIVO DE LAS CIMENTACIONES PROFUNDAS EN  
EL PROYECTO CONNECTA 80 – BOGOTÁ D.C.**

**INFORME FINAL DEL PERITAJE**

**BOGOTÁ D.C., 18 SEPTIEMBRE DE 2024**

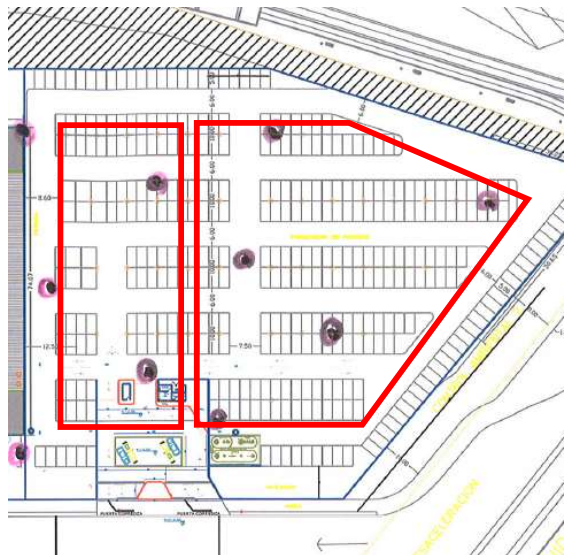
**Figura 13. Distribución de Sondeos en la construcción actual (Makro y torre oriental).**

Si se realiza un análisis de las proyecciones de las construcciones actuales y la ubicación de los sondeos realizados en la campaña 2 (ver Figura 13), se observa que el proyecto construido hasta la fecha incluye **4 unidades de construcción de categoría media**, correspondiente a la tienda Makro, y **2 unidades de construcción de categoría especial**, correspondiente a la torre construida. De acuerdo con los requisitos de la NSR-10, para la unidad de categoría media se requieren al menos **10 sondeos**, y para la categoría especial se requieren al menos **8 sondeos**, lo que suma un total de **18 sondeos** para el proyecto en su estado actual, cantidad que no cumple actualmente con los sondeos realizados para la zona construida.

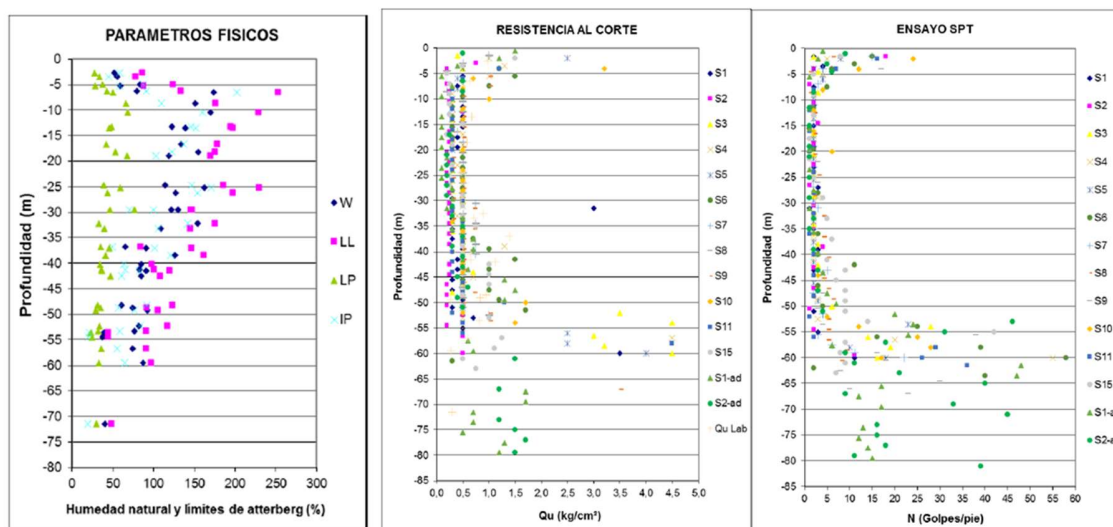
**Figura 15. Parámetros geomecánicos empleados para la caracterización del subsuelo del Proyecto Connecta 80**  
Fuente: EYR-S 12541-6 (2020)

De las tres campañas del Estudio de Suelos realizadas para el Proyecto Connecta 80, solo se cuenta con la caracterización presentada en la Figura 15. Esta figura muestra la distribución con la profundidad de los límites de Atterberg (líquido y plástico) y la humedad natural (a la izquierda), la resistencia al corte con penetrómetro de bolsillo y compresión inconfiada (en el centro), y el ensayo de resistencia SPT con muestreador de pared gruesa (a la derecha).

Es importante resaltar que las mediciones de resistencia del suelo de materiales arcillosos únicamente con un penetrómetro de bolsillo y SPT, no se consideran adecuadas para la magnitud del proyecto y una buena práctica dentro de la ingeniería geotécnica, dado que para estos materiales de consistencia muy blanda a blanda se pueden realizar otros ensayos in-situ más apropiados, como es el caso de ensayos CPTu, Dilatómetro DMT o veleta de campo, que proporcionan un mejor acercamiento a la resistencia real de los materiales arcillosos presentes en la zona.

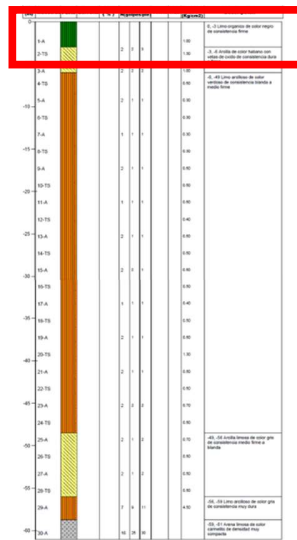
**Figura 19. Perfil geotécnico del Sondeo 4 (Campaña 2013)**  
Fuente: Anexos EYR-S 12541-6 (2020)

En la revisión de la información, se observó en los sondeos la presencia de material orgánico y/o turba en los perfiles geotécnicos (recuadros rojos) ha estado presente desde el inicio de las campañas de exploración. Por ejemplo, en el Sondeo 4 (ver figura 19), desde los 0.0m a 3.0m hay presencia de material orgánico; en el Sondeo 5 (ver figura 20), después de la capa de relleno, se presenta una capa de 4.0m de limo orgánico, entre 2.0m y a 6.0m, son capas bastante gruesas que se debe tener en cuenta en la caracterización geotécnica.

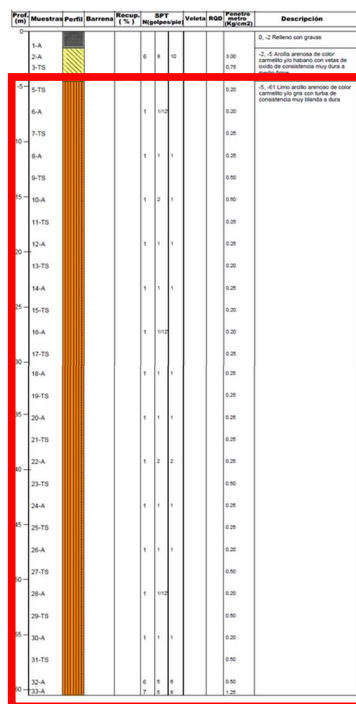
**Figura 21. Perfil geotécnico del Sondeo 2 (Campaña 2013)**  
Fuente: Anexos EYR-S 12541-6 (2020)

También, en el Sondeo 2 de la campaña de 2013 (Ver figura 21), entre los 5.00 y los 61.00 metros, se observó un estrato de limo arcilloso de color carmelito y/o gris con turba, cuya consistencia varía de muy blanda a dura. De manera similar, en el Sondeo 6 (Ver Figura 22), entre los 7.00 y los 57.00 metros, se describe un estrato de limo arcilloso verdoso con turba y arena, de consistencia blanda a firme.

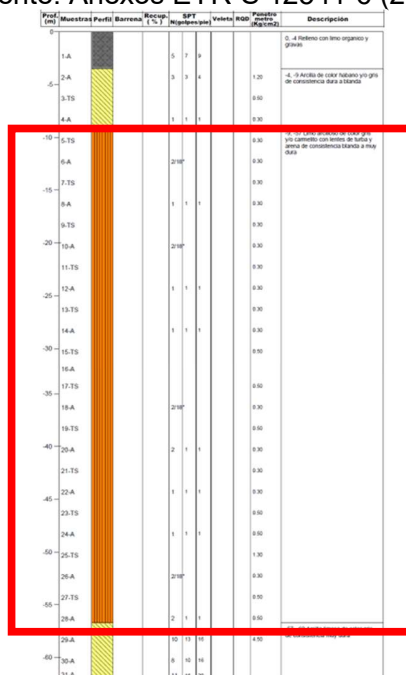
**Figura 23. Perfil geotécnico del Sondeo 11 (Campaña 2013)**  
Fuente: Anexos EYR-S 12541-6 (2020)

Del mismo modo, en el Sondeo 11 (Ver Figura 23), entre los 9.00 y 57.00 metros, se describe el estrato de suelo como limo arcilloso de color gris con lentes de turba. Como en el Sondeo 13 (Ver figura 24), entre los 29.00 a 45.00 m, se define el estrato como limo arcillo-arenoso de color carmelito y/o gris con turba, de consistencia que varía de muy blanda a dura. Estas descripciones resultan demasiado generales y abarcan intervalos de profundidad muy amplios, lo que impide una identificación precisa de las capas de turba y otros materiales orgánicos. La falta de detalle puede dificultar la evaluación de su impacto en la estabilidad del terreno.

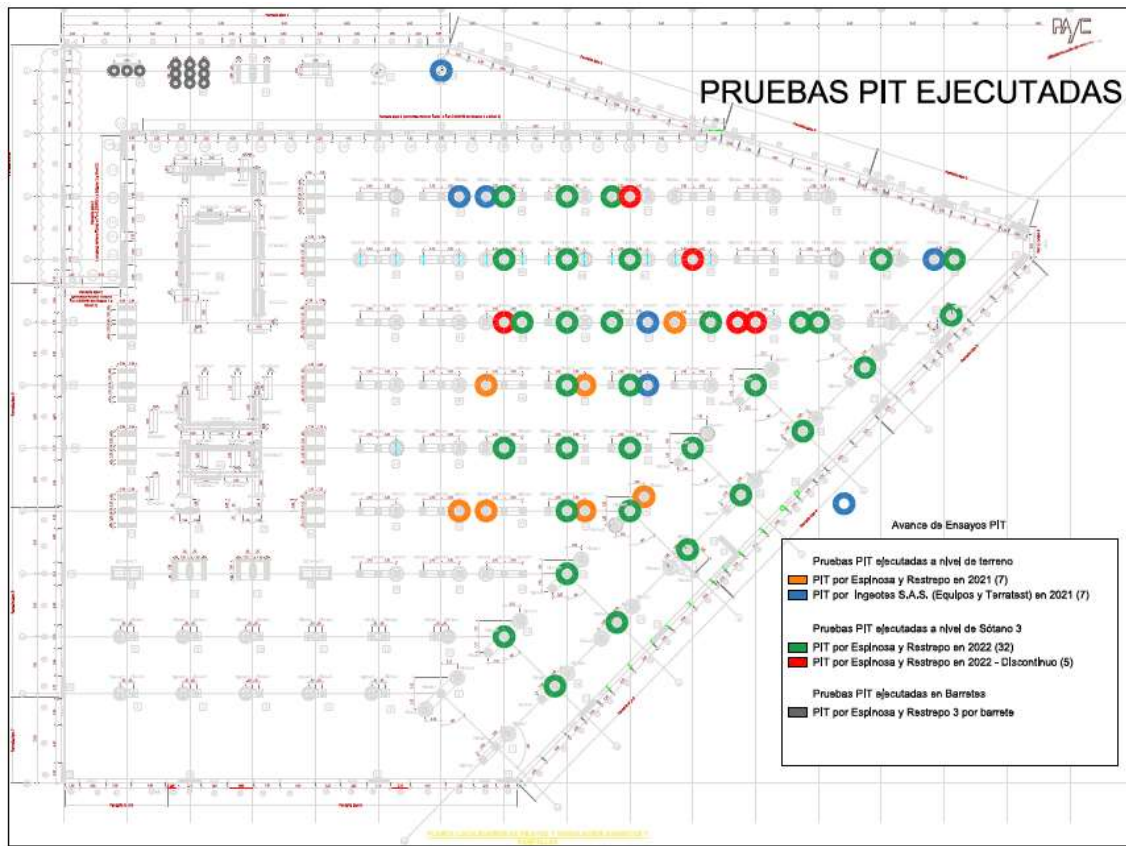
**Figura 34. Pruebas PIT ejecutadas**

- **AA:** Pilote sin indicaciones de problemas estructurales.
- **AB:** Pilote sin indicaciones de defectos mayores.
- **ABx:** No se identifican defectos mayores hasta una profundidad de x metros.
- **PFx:** Pilote con una falla probable a una profundidad de x metros.
- **PDx:** Pilote con daño probable a una profundidad de x metros.
- **IVx:** Registro inconcluso hasta una profundidad de x metros.
- **IR:** Registro inconcluso debido a posibles factores como baja calidad del concreto en la cabeza del pilote, cambios de impedancia planeados o la presencia de uniones que dificultan la interpretación de los registros.

En la Figura 34 se muestran algunas de las ubicaciones de las pruebas PIT realizadas en los pilotes del proyecto. No obstante, es importante señalar que no todas las pruebas ejecutadas en los elementos de cimentación profunda están representadas en dicha figura.
