**ARPRO ARQUITECTOS INGENIEROS S.A.**

**EQUIPOS Y TERRATEST S.A.S.**

**DICTAMEN PERICIAL SOBRE LA CONSTRUCCIÓN DE LA CIMENTACIÓN PROFUNDA  
DEL PROYECTO COMPLEJO EMPRESARIAL CONNECTA80 FASE 1**

**06 de noviembre de 2024**

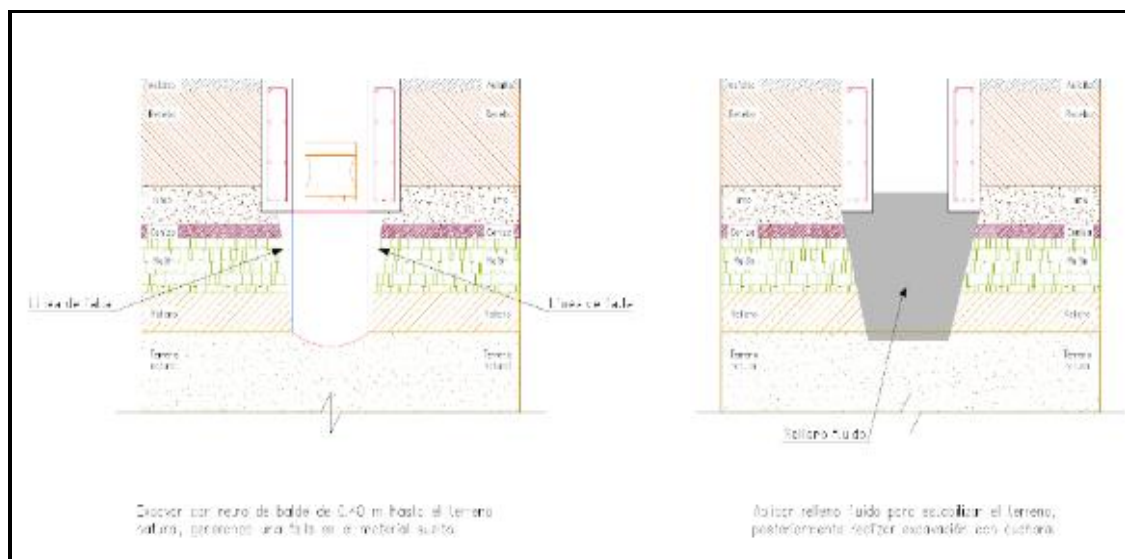
Figura 18. Zonas con viga guía construida.

206. Además, al inicio de las actividades constructivas el 22 de abril de 2021, durante la excavación del primer elemento MP-129-T2, se presentaron desprendimientos de material por debajo de la viga guía y pérdida del lodo polimérico.<sup>130</sup> Derrumbes asociados a la presencia de un relleno compuesto por una capa de recebo, una capa de escombros con limo, una capa de ceniza y una capa de rajón, que no fue posible sostener con el lodo polimérico. (ver Figura 18)

208. Como se muestra en las figuras, la idea era excavar hasta el nivel del terreno natural con taludes verticales o casi verticales para provocar la falla de los taludes en la zona de la ceniza y del rájón.

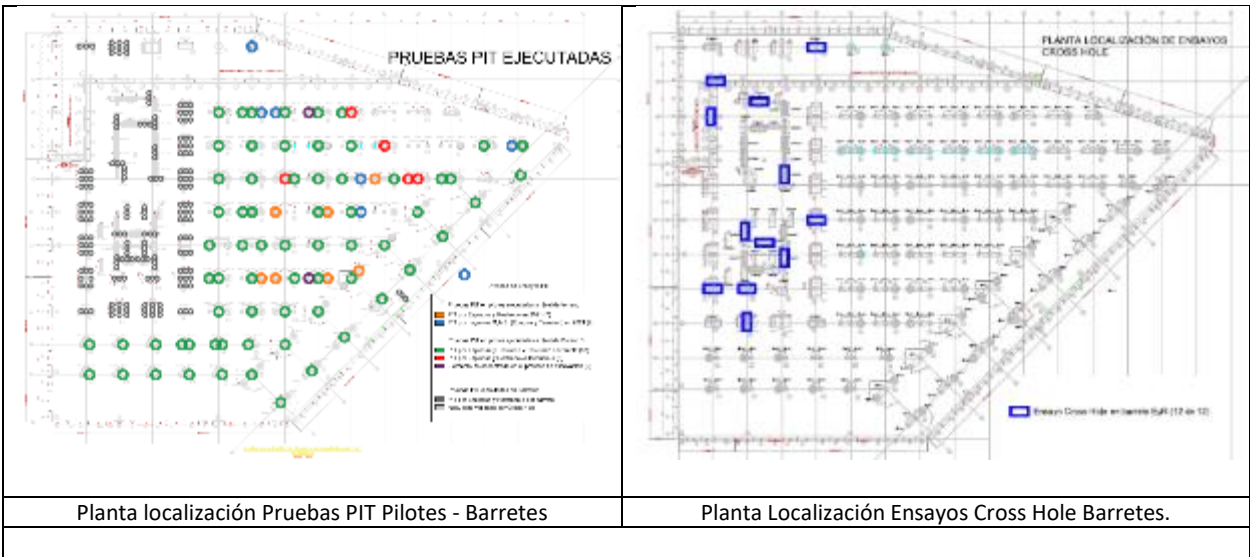
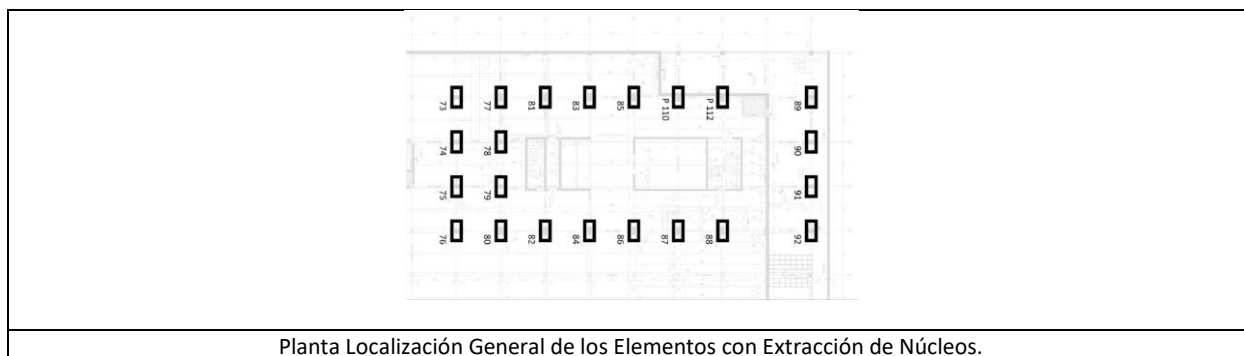
Figura 29. Localización de los Elementos que Fueron Sometidos a Pruebas PIT-CROSS HOLE-EXTRACCIÓN DE NÚCLEOS en el Proyecto.

235. Adicional a lo anterior y en vista de la contaminación que presentaban algunos elementos, se decidió por recomendación del ingeniero estructural tomar núcleos del concreto contaminado para verificar su resistencia mediante ensayos de compresión.<sup>163</sup>

237. En la figura anterior, se indica en la margen superior izquierda las pruebas PIT realizadas a Pilotes a nivel de terreno por EYR y por Ingeotes SAS durante el 2021, además de las pruebas realizadas a nivel de sótano 3 ejecutadas por EYR en el 2022.<sup>164</sup> Adicionalmente, algunas pruebas realizadas a barretes (3 por cada Barrete) señaladas con color gris.
238. En cuanto a la figura de la margen superior derecha, se refiere a las pruebas Cross Hole realizada a barretes por parte de EYR<sup>165</sup> y la figura de la sección inferior corresponde a los elementos que fueron sometidos a extracción de núcleos de concreto.<sup>166</sup>
239. A continuación, se realiza una descripción de los ensayos realizados, los elementos que fueron sometidos a ensayos y un resumen de los resultados obtenidos de estos:

241. De las 12 pruebas Crosshole realizadas (10 barretes y 2 pantallas), todas indican defectos en los elementos a diferentes profundidades, según informes de EYR y Servicios Geotécnicos S.A.S., es decir, el 100% de elementos ensayados se encuentran con alguna afectación.<sup>173</sup>

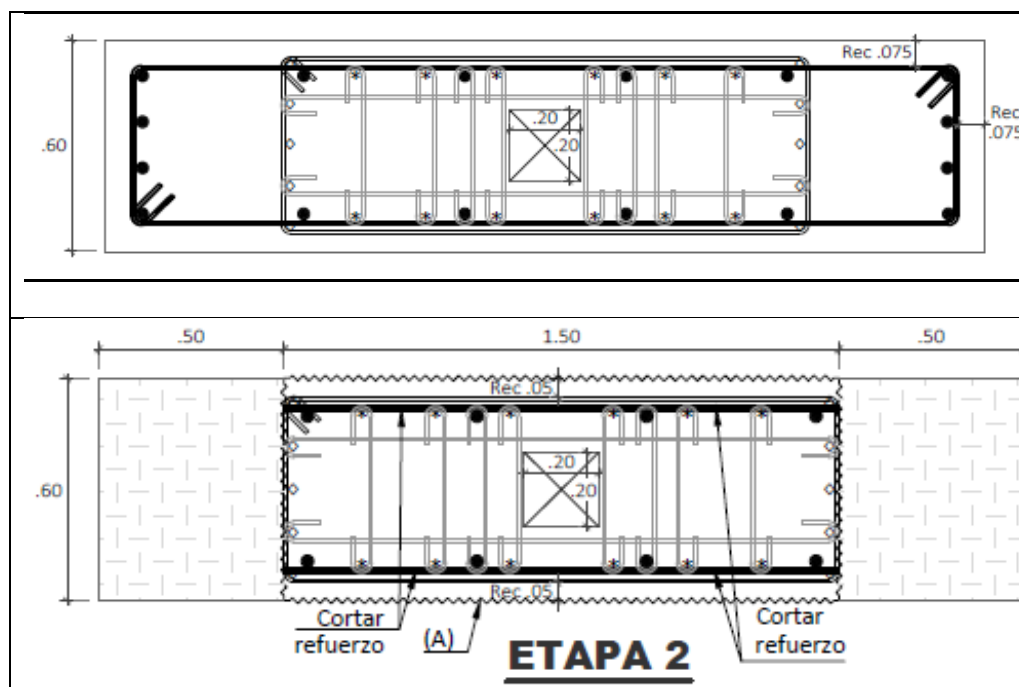
Figura 30. Detalle del Refuerzo Vertical del Elemento Barrete #75- C1 Etapas 1 - 2.

251. El refuerzo del Barrete según el diseño indicado en el plano “Detalle de Barretes Columna”, plano número CD\_CNN80\_F1\_S\_CN\_B3\_006.DWG de fecha 2021-04-13, se muestra en el siguiente detalle:<sup>174</sup>

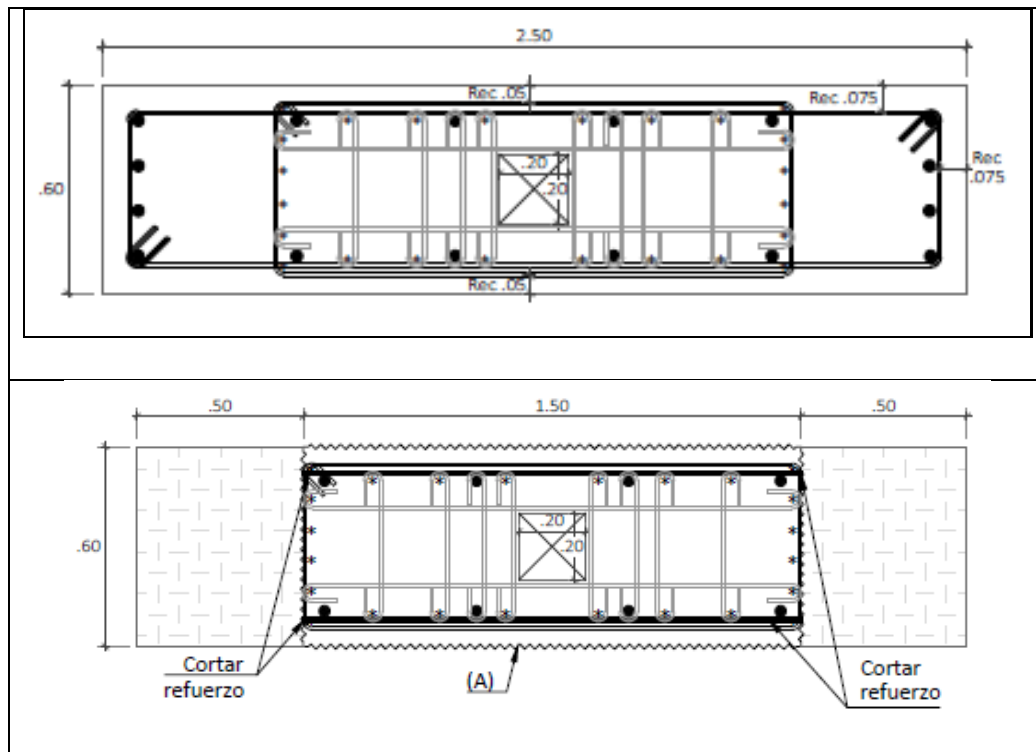
Figura 31. Detalle de Refuerzo vertical del elemento Barrete BC - 84 - C1.

259. A continuación, se relacionan las características del diseño del refuerzo del elemento:<sup>190</sup>
- Las dimensiones de la estructura son 0.60 m de ancho y 2.50 m de largo.
  - Recubrimiento en las caras exteriores del elemento: 7.5 cm
  - Recubrimiento en la zona de la columna: 5.0 cm
  - Separación del refuerzo horizontal: 10.0 cm
  - Separación del refuerzo vertical principal: aproximadamente 47 cm
  - Separación del refuerzo vertical en la zona de la columna: entre 10.0 y 7,5 cm con respecto al refuerzo vertical principal.
  - Nivel de inicio de Refuerzo: -13 m.

261. Para los 3 barretes del grupo 84, se realizaron ensayos PIT, donde los resultados obtenidos fueron adecuados.<sup>202</sup>
262. Adicionalmente, se realizaron ensayos de Cross Hole, donde el resultado obtenido concluye la presencia de defectos en las zonas entre el nivel -10,0 m y -10,5 m y, entre los -12,5 m y -13 m.<sup>203</sup>

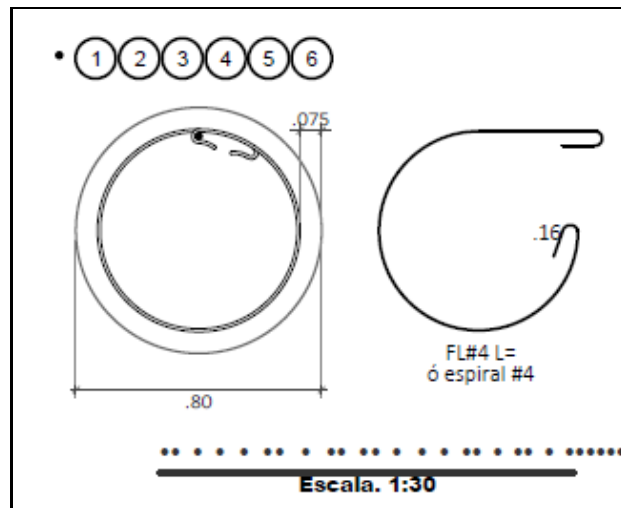
Figura 32. Detalle de Refuerzo Vertical Elemento Pilote 24-C1.

266. A continuación, se relacionan las características del diseño del refuerzo del elemento:<sup>205</sup>
- Diámetro del Pilote 0.80 m.
  - Recubrimiento en las caras exteriores del elemento: 7.5 cm
  - Separación del refuerzo horizontal: 10.0 cm zona del dado, 7,5 cm tramo 1, 15 cm en tramo 2 y 30 cm en tramo 3.
  - Separación del refuerzo vertical principal: aproximadamente 20 cm. En los planos encontrados no lo especifica.
  - Nivel de inicio del Refuerzo: -13 m.

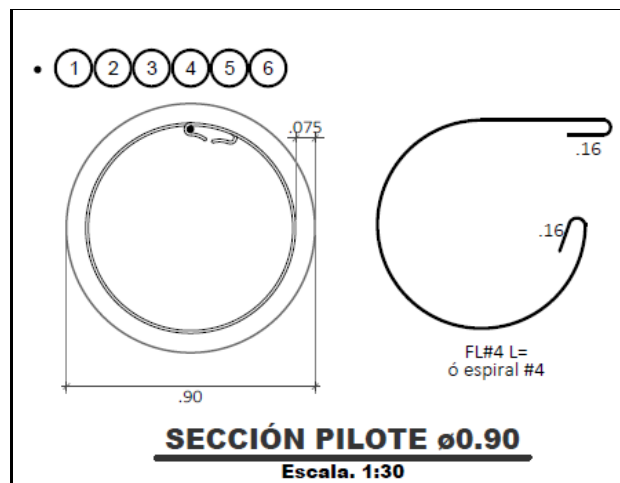
Figura 33. Detalle de Refuerzo Vertical Elemento Pilote 51-01.

273. Sobre el concepto técnico para el pilote 51-01, se realizó ensayo PIT, obteniendo resultados adecuados, sin reportar fallas.<sup>224</sup>

- El no cumplimiento del parámetro de la viscosidad de lodos de perforación podría tener relación con la insuficiencia en la estabilización del terreno y posibles desprendimientos que generaron la contaminación del concreto encontrada en el elemento en sótano 3. Aunado a lo anterior, el no registro de la información de la sumergencia del tubo Tremie durante la fundida del elemento, podría tener indicios en el no cumplimiento de la profundidad mínima del tubo tremie y a su vez, relación con los defectos encontrados en el pilote.

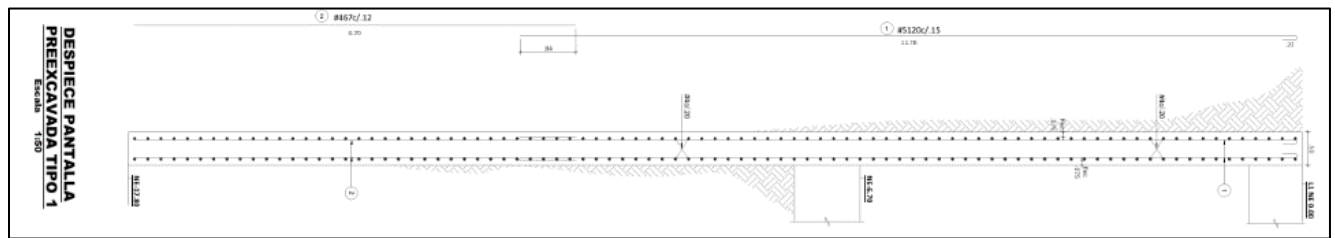
Figura 34. Detalle Despiece del Elemento Pantalla MP – 92 – T1.

276. El refuerzo de la pantalla según el diseño indicado en el plano “DETALLES DE PILOTES Y PANTALLAS, CUADROS DE PILOTES”, plano número CD\_CNN80\_F1T\_S\_CN\_B3\_001, de fecha 2022-08-08, se muestra en el siguiente detalle:<sup>226</sup>

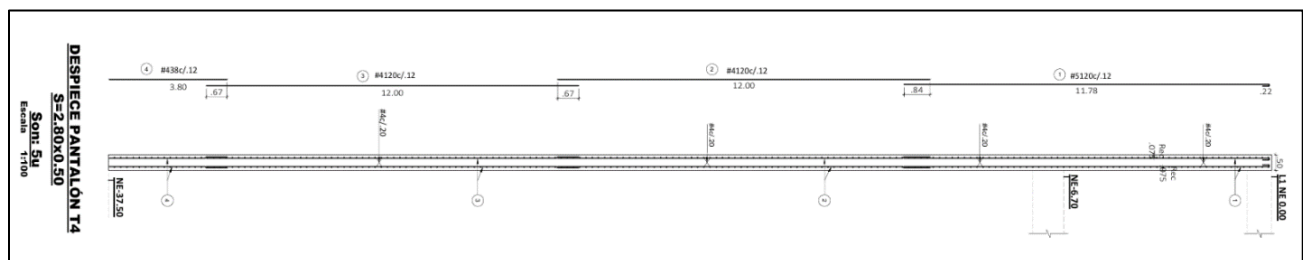
Figura 36. Detalle Despiece del Elemento Pantalón 94 – T3.

288. A continuación, se relacionan las características del diseño del refuerzo del elemento:<sup>250</sup>
- Las dimensiones del pantalón son 0.60 m de ancho y 2.50 m de largo.
  - Recubrimiento en las caras exteriores del elemento: 7.5 cm
  - Separación del refuerzo horizontal: 20.0 cm
  - Separación del refuerzo vertical: 12 cm en todos los tramos.

291. Con respecto a los elementos pantalones, se realizaron ensayos Cross Hole a 2 elementos (112 – T10 y 115 – T13A), presentando fallos sin señales de daños. A el elemento 94 – T3 no se le realizan ensayos.<sup>262</sup>

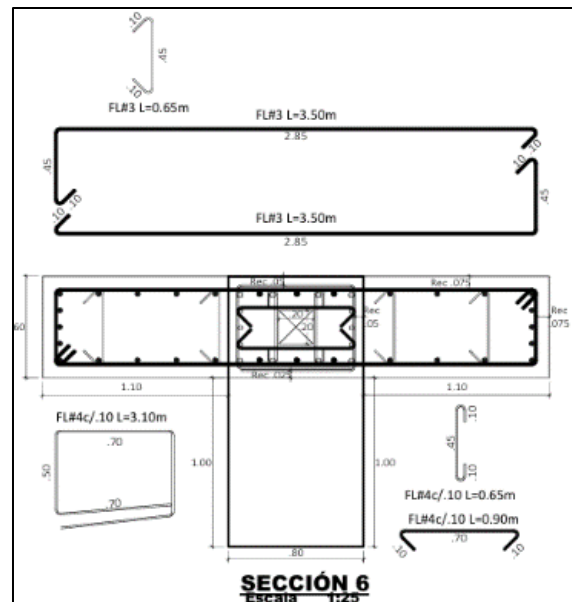
Figura 38. Detalle del Refuerzo Vertical del Elemento Pantalón 110 – T10.

294. A continuación, se relacionan las características del diseño del refuerzo del elemento:<sup>265</sup>
- Las dimensiones del pantalón: 0.60 m de ancho y 3.0 m de largo.
  - Recubrimiento en las caras exteriores del elemento: 7.5 cm
  - Separación del refuerzo horizontal: 10.0 cm sección 6 (3 sótanos)

297. Con respecto a los elementos pantalones, se realizaron ensayos Cross Hole a 2 elementos (112 – T10 y 115 – T13A), presentando fallos sin señales de daños. A el elemento 110 – T10 no se le realizaron ensayos.<sup>276</sup>

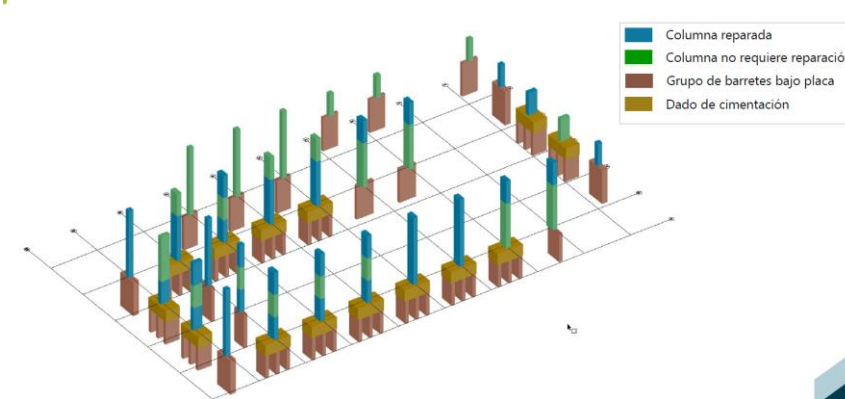
Figura 42. Localización de elementos defectuosos consolidado de los tres sótanos.

310. De acuerdo con lo expuesto, las comunicaciones y diferente documentación del Proyecto, muestran los defectos y problemas de calidad en los elementos ejecutados en la cimentación del Proyecto por EYT.
