**Dictamen Pericial de Contradicción dentro del Tribunal de
Arbitral en curso entre Equipos y Terratest S.A.S. y ARPRO
Arquitectos Ingenieros S.A.**

PROYECTO: Contrato No. 2100009 para la ejecución de la
cimentación profunda para el complejo empresarial Connecta 80.

CONTRATISTA: EQUIPOS Y TERRATEST SAS

24 de febrero de 2025

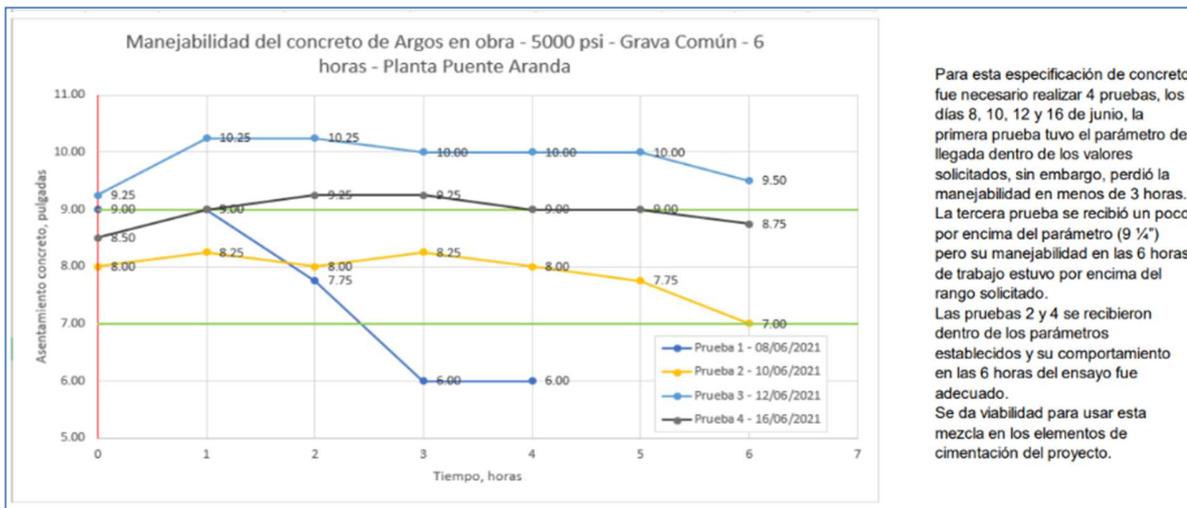
Ilustración 18 Aprobación concreto ARGOS 5000 PSI con manejabilidad de 4-6 horas

Para esta especificación de concreto fue necesario realizar 4 pruebas, los días 8, 10, 12 y 16 de junio, la primera prueba tuvo el parámetro de llegada dentro de los valores solicitados, sin embargo, perdió la manejabilidad en menos de 3 horas. La tercera prueba se recibió un poco por encima del parámetro (9 1/4") pero su manejabilidad en las 6 horas de trabajo estuvo por encima del rango solicitado. Las pruebas 2 y 4 se recibieron dentro de los parámetros establecidos y su comportamiento en las 6 horas del ensayo fue adecuado. Se da viabilidad para usar esta mezcla en los elementos de cimentación del proyecto.

134. Por otro lado, la prueba 3 se mantuvo por encima del límite de asentamiento máximo. Lo que indica que tiene una manejabilidad muy alta y corre el riesgo de que la mezcla pierda estabilidad y se cause segregación/separación del concreto pudiendo generar el efecto de acolchado, en el cual, el concreto no se distribuye de manera eficiente y se observa en la superficie de los elementos (que debería ser pareja) las sombras de las armaduras, rasgos verticales y horizontales paralelos a la ubicación del acero de refuerzo¹³³. La prueba 3 no debería ser aceptada en un proceso de calidad, teniendo en cuenta que:
