INFORME TÉCNICO - PERICIAL DE RECONSTRUCCIÓN FORENSE DE ACCIDENTE DE TRÁNSITO R. A. T[®] 2

VEHÍCULO No. 1: AUTOMÓVIL, CHEVROLET SWIFT, modelo 1993, color azul, placa BDD 566.

VEHÍCULO No. 2: CAMIÓN, CHEVROLET NKR, modelo 2012, color azul, placa TTO 262.

**VEHÍCULO No.3: TRACTOCAMIÓN, KENWORTH T800, modelo 21012, color amarillo, placa SZX
410 – Semirremolque R63242.**

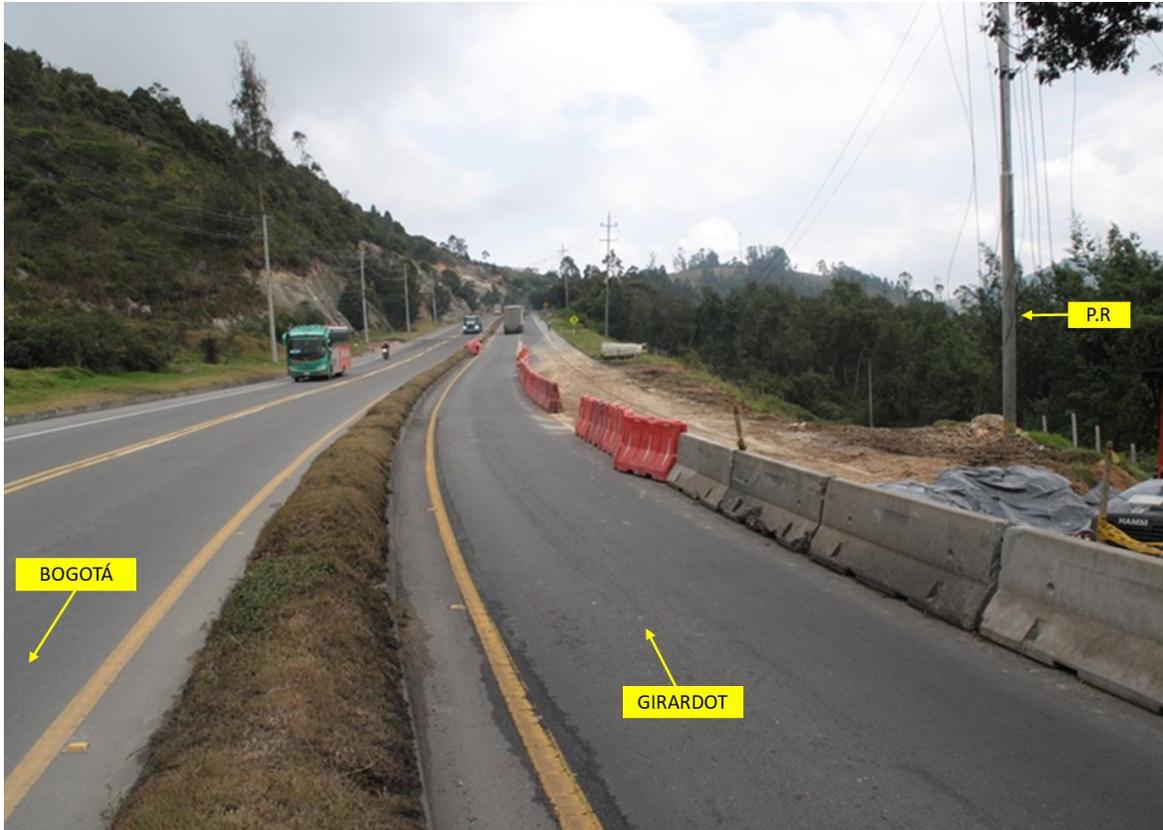
Fotografía No.1 Panorámica: tomada en sentido Bogotá - Girardot en aproximación al Km 107+710 donde se aprecian las características generales actuales (2023) de la vía, señalización, estado de obra y demarcación.

Nota 1: La inspección a la vía por parte del equipo de IRS Vial fue realizada el 19 de febrero de 2023; no se identifican cambios en la morfología general de la vía con respecto a lo reportado para la fecha de los hechos, solamente modificación de la demarcación de la línea central de cada calzada y una sección de obra en el carril derecho sentido Bogotá-Girardot.

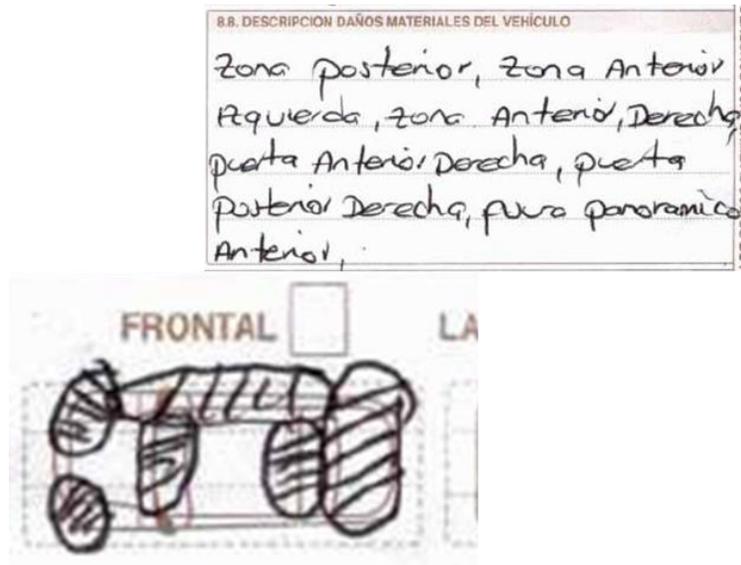
Imagen No. 8: se aprecia el segmento del informe de la autoridad, donde hacen referencia a la zona de daños, pero sin descripción básica de los mismos.

8.8. DESCRIPCIÓN DAÑOS MATERIALES DEL VEHÍCULO
Zona frontal y demás
por establecer

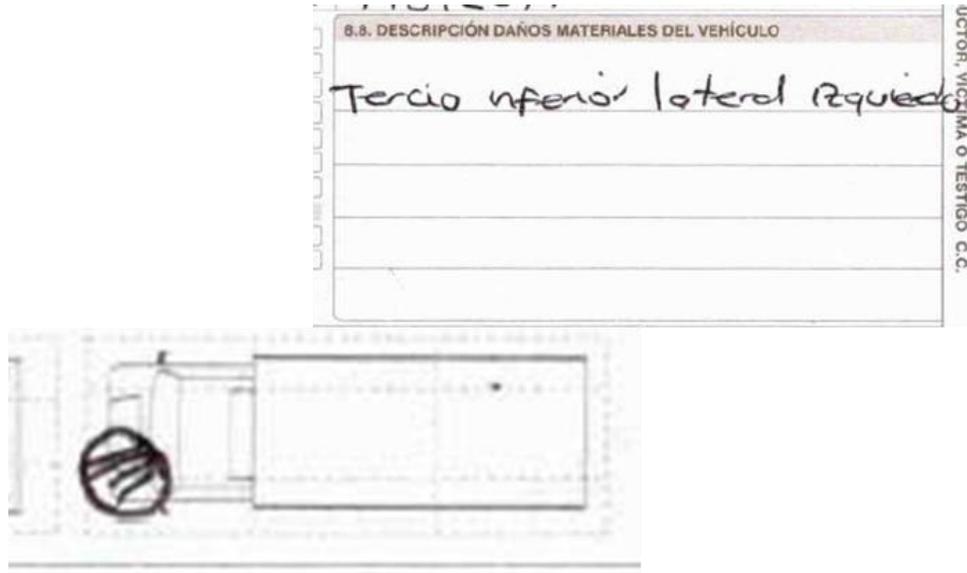
Imagen No. 13: se aprecia el segmento del informe de la autoridad, donde hacen referencia a la zona de daños, pero sin descripción de los mismos.

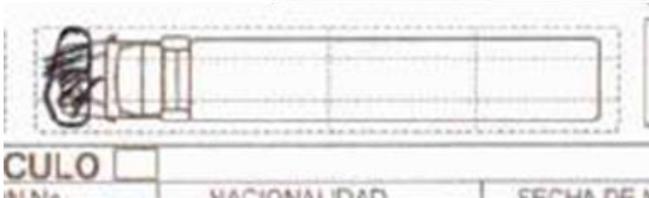
Imagen No. 17: se aprecia el segmento del informe de la autoridad, donde hacen referencia a la zona de daños, pero sin descripción de los mismos.

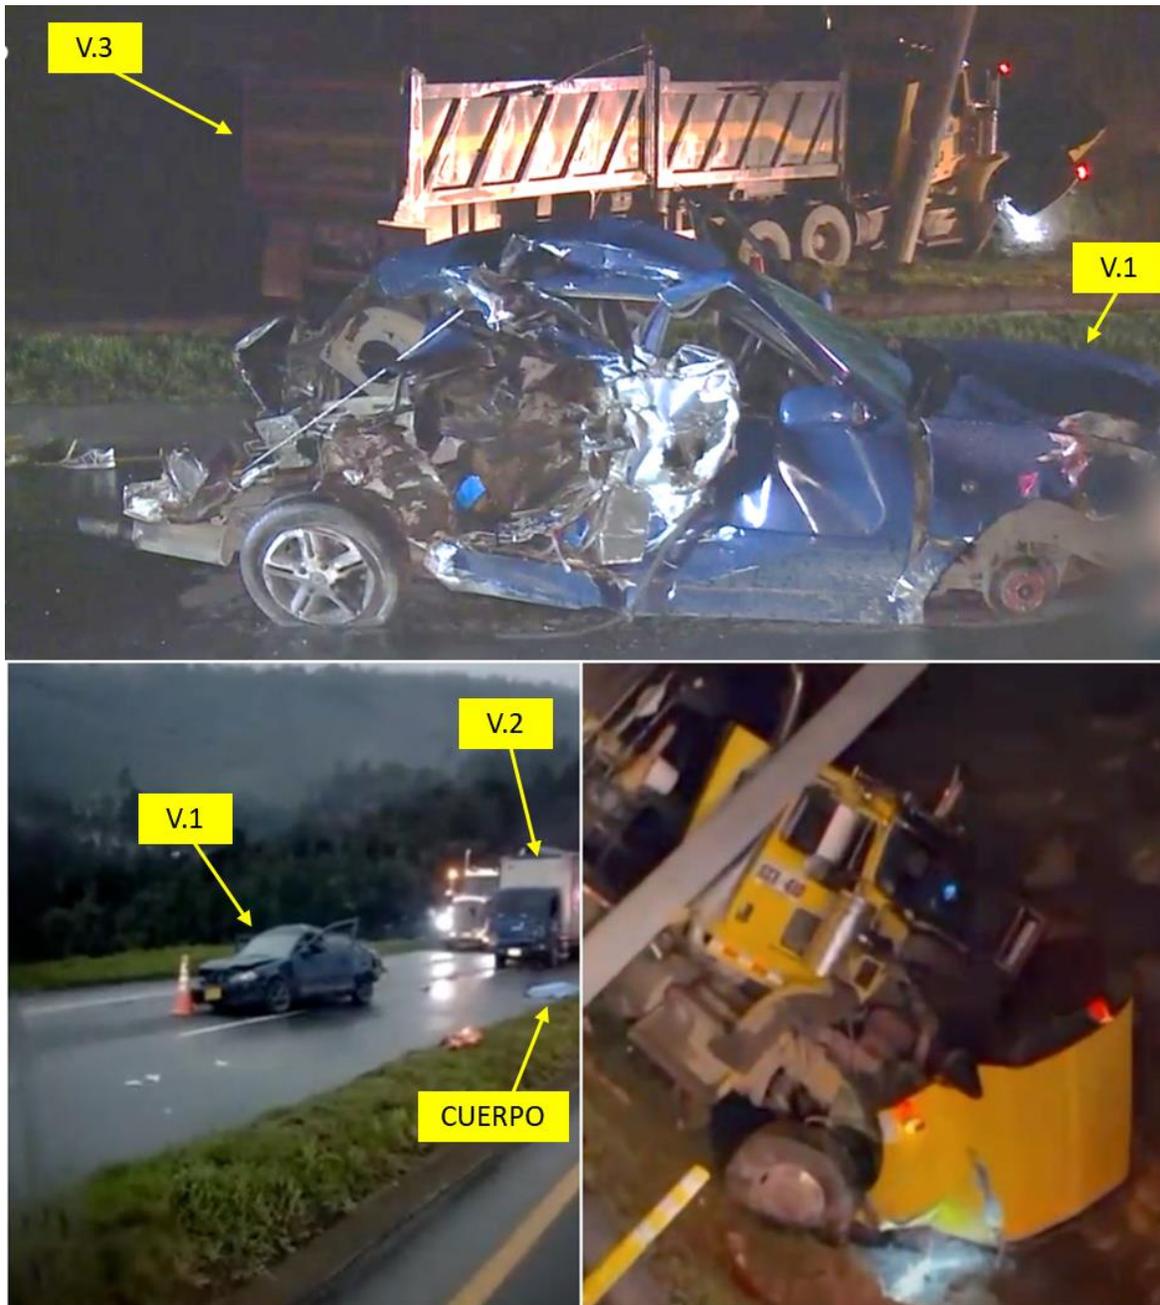
Imagen No.22: registros recuperados del día de los hechos donde se observa la relación entre la posición final de los vehículos, cuerpos, estado de la superficie y condiciones generales de iluminación.

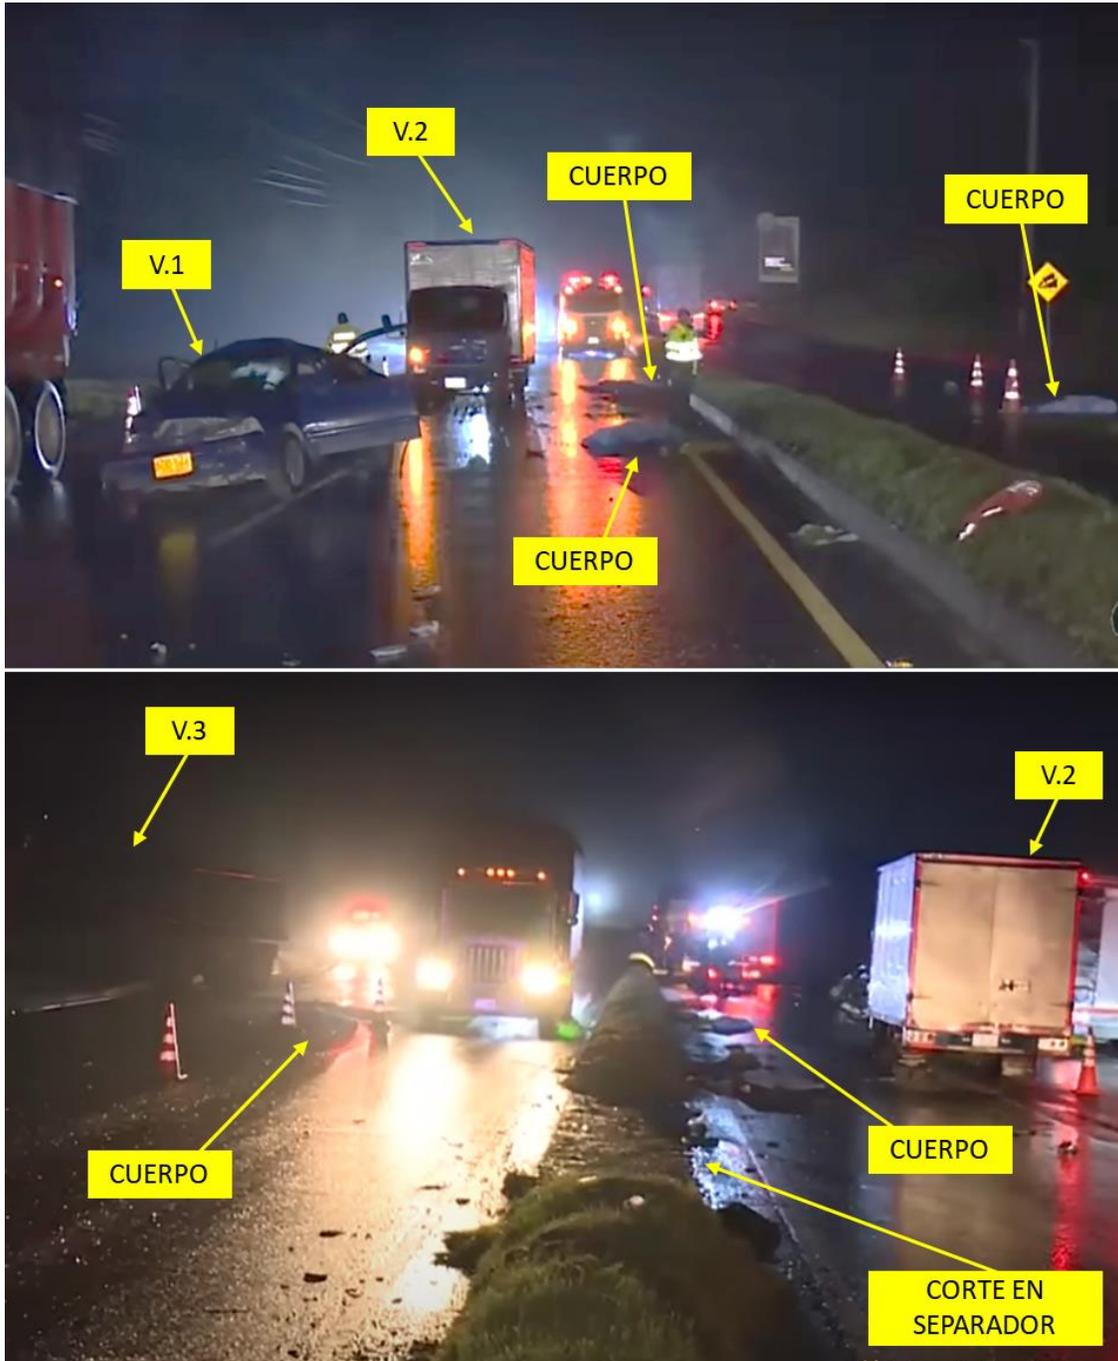
Imagen No.23: registros recuperados del día de los hechos donde se observa la relación entre la posición final de los vehículos, cuerpos, vestigios sobre la calzada, estado de la superficie y condiciones generales de iluminación.

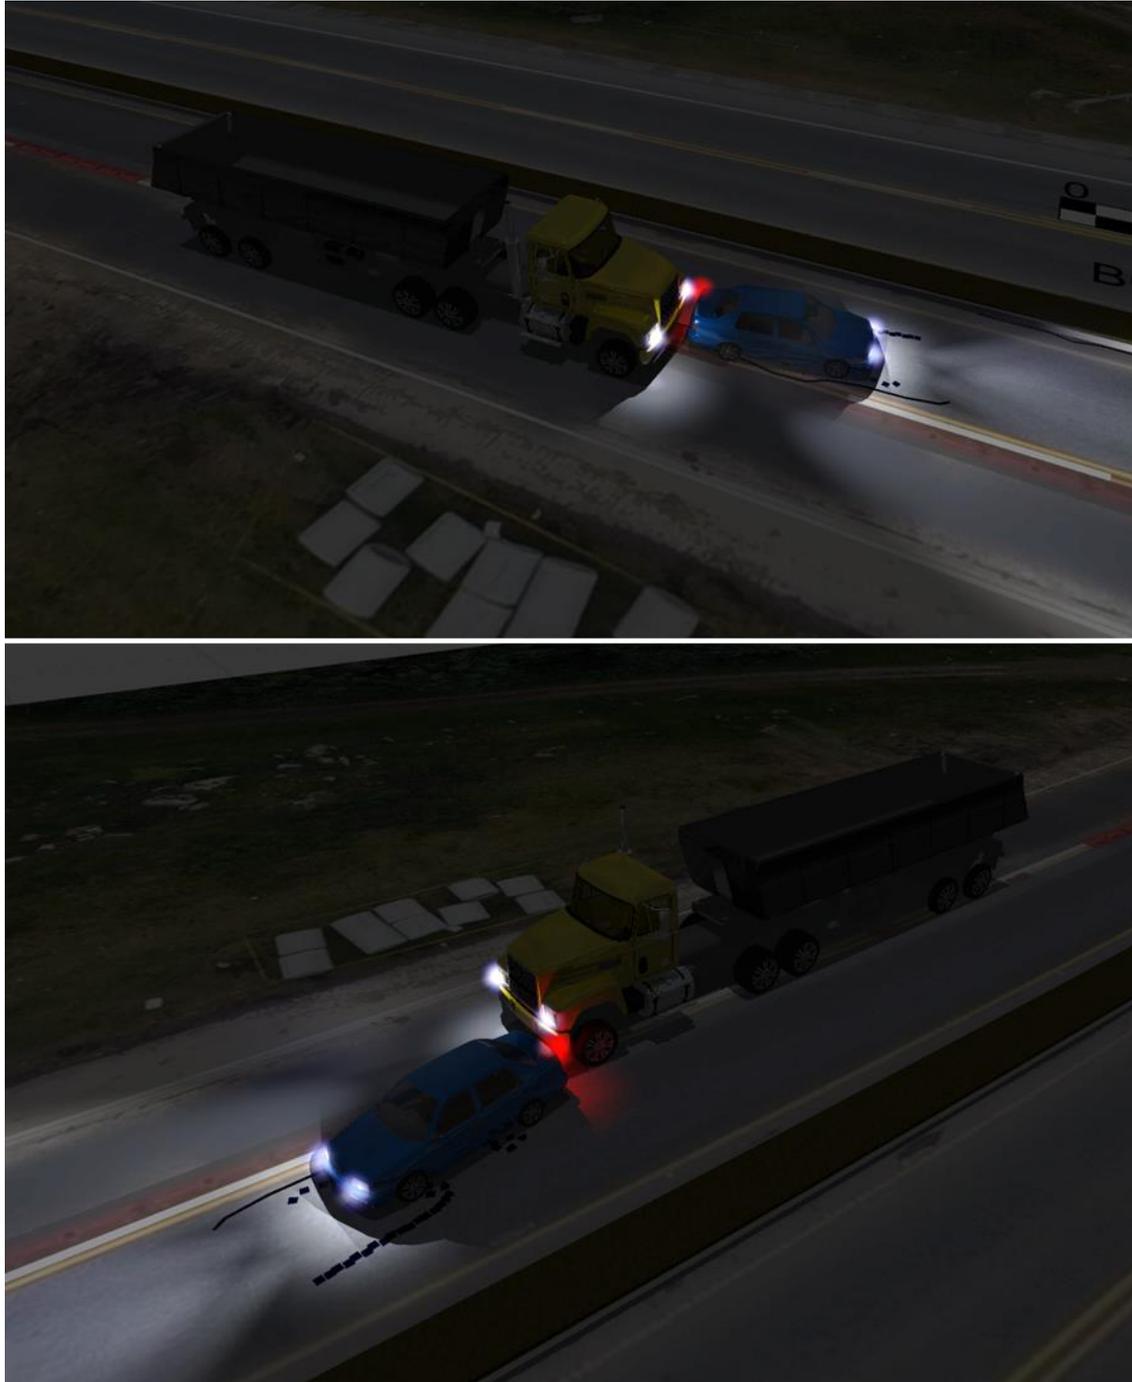
Imagen No.28: compuesta por vista 3D ilustrando la posición relativa al momento del impacto.

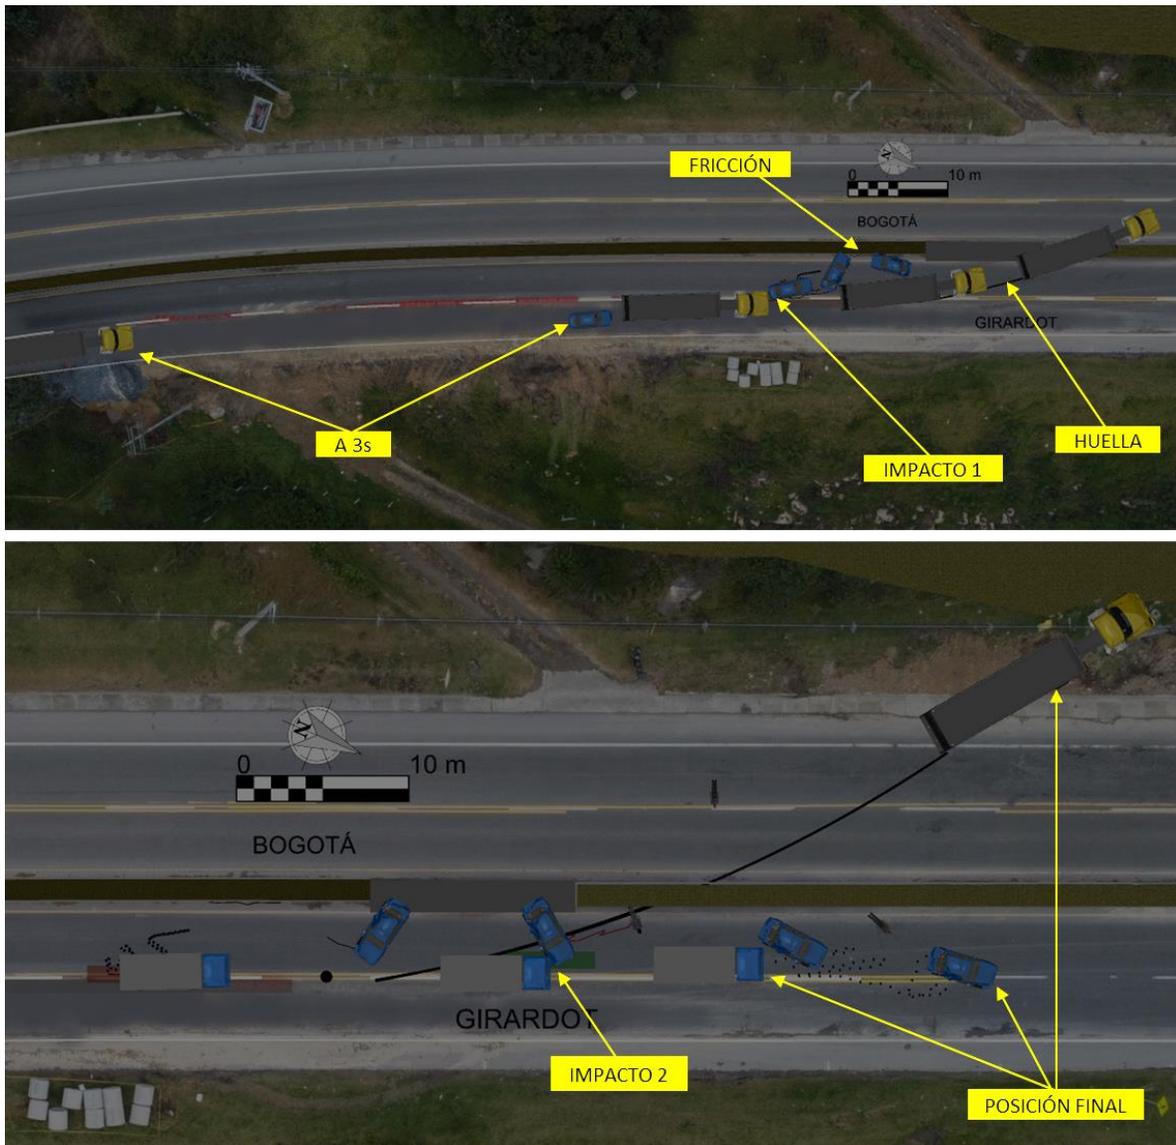
A raíz del impacto se generan las deformaciones estructurales en los vehículos, se induce un impulso en el automóvil con rotación en sentido antihorario y lesiones en sus ocupantes, el tractocamión desvía su trayectoria hacia su izquierda pasando al carril izquierdo, sobrepasa el separador de calzadas e ingresa a la calzada en sentido contrario donde va desacelerando hasta salirse parcialmente de la vía y colisionar con un poste y la ladera de la montaña contigua. Paralelamente durante el proceso de rotación el automóvil entra en contacto con el separador central y sus ocupantes son expulsados del vehículo, desliza sobre la calzada perdiendo velocidad hasta que colisiona con el vehículo No.2 **CAMIÓN**, el cual transitaba hacia Girardot a una velocidad al impacto comprendida entre treinta y cinco (**35 km/h**) y cuarenta y seis (**46 km/h**) kilómetros por hora.

Como consecuencia del segundo choque el automóvil recibe otro impulso y se proyecta hacia la zona media de la calzada desacelerando por fricción hasta detenerse en la posición final registrada, mientras que el camión desacelera de manera controlada hasta detenerse totalmente sobre la zona media de la calzada en sentido Bogotá – Girardot.

Imagen No.30: compuesta por vista en planta donde se representa la secuencia establecida para el evento basados en el análisis de la evidencia suministrada, se relaciona la aproximación de los vehículos el primer impacto, el movimiento pos-impacto en correlación con la evidencia y fuerzas aplicadas, el segundo impacto y las posiciones finales.
