Pereira, febrero de 2022

**ASUNTO: INFORME DEL EVENTO PRESENTADO EL 08 DE FEBRERO DE 2022 Y ACCIONES POSTERIORES.**

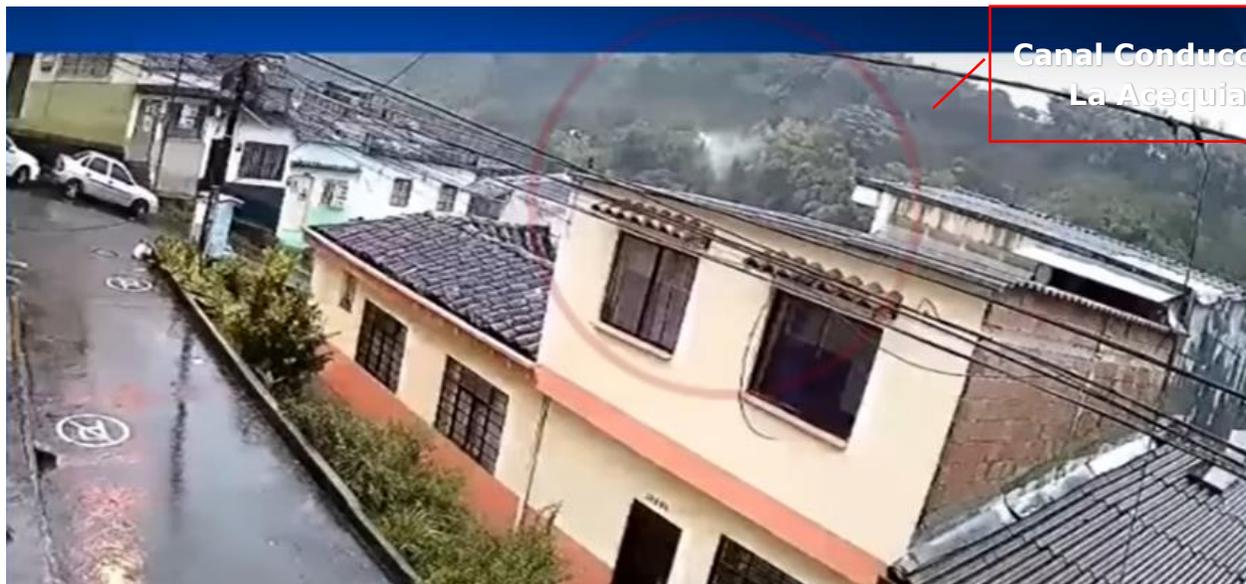
Siendo las 6:33 horas del día 08 de febrero de 2022, se presenta un derrumbe como resultado del proceso erosivo que se viene presentando desde tiempo no determinado en la ladera Norte del Municipio de Dosquebradas que afecta de manera catastrófica a la población cercana a la avenida del río a la altura de la calle 27, inmediatamente la Empresa de Energía de Pereira realiza una evaluación inicial sobre el canal "La Acequia" entre las abscisas K4+650 y K4+800, encontrándose sobre la corona del talud mucha saturación del suelo y gran cantidad de aguas discurriendo por la ladera; igualmente se encontró que el canal "La Acequia" presentaba aguas negras, a pesar que desde el año 1992 no transporta agua para la generación de energía, es decir, no está en operación, desde esa época. En este orden, en un recorrido inicial, se pudo evidenciar actividad antrópica sobre el mismo, así como se pudo observar que el colector de alcantarillado de la Empresa SERVICIUDAD que se encuentra contiguo al canal, presentaba colmatación y rebose de agua que se depositó en el canal.

**Imagen 1. Proceso erosivo a la altura de la calle 27**

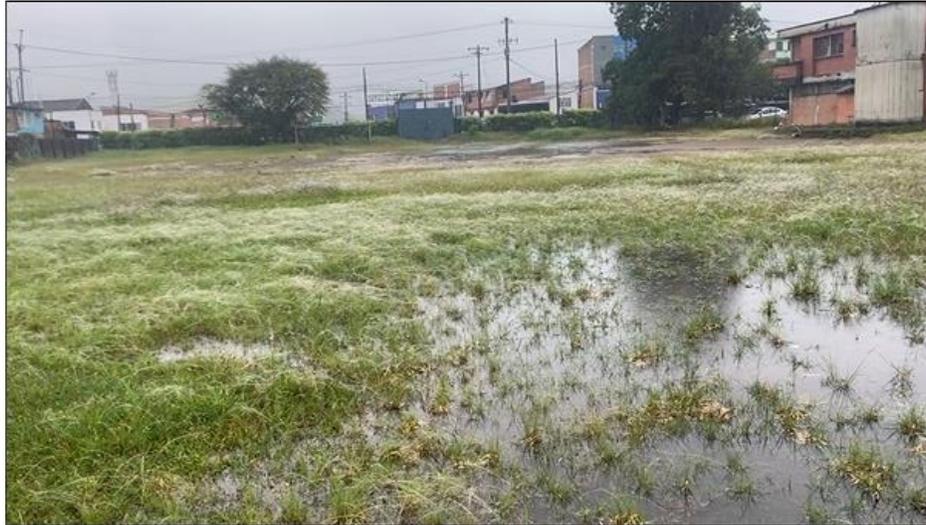
Adicionalmente, se realizó un recorrido en compañía de la DIGER Dosquebradas donde se verificó que, en la parte superior de la vía, en la cancha del Colegio Diocesano, se encontró completamente inundada, sin ningún tipo de drenaje, por lo que esta corre sin control hacia la ladera.

A raíz del comité técnico realizado en el sitio del canal el mismo día del evento, se determinó llevar a cabo una acción inmediata y rápida para mejorar las condiciones en la corona del talud que consistió en hacer una pequeña trinchera en tierra, perforar el canal e instalar un tubo para drenar inicialmente con motobombas las aguas que se evidenciaban en el canal, hacia un canal disipador existente ubicado unos 150m aguas abajo del sitio del derrumbe y luego garantizar que por ese orificio se drenara el agua que se encontraba depositada en el canal por acción de las aguas provenientes de la corona del talud, hasta tanto se determine por parte de las autoridades administrativas competentes, el origen y manejo de las aguas que caen sobre la ladera, acorde con lo recomendado en el estudio técnico de vulnerabilidad física del canal.
