INFORME TÉCNICO - PERICIAL
DE RECONSTRUCCIÓN FORENSE DE
ACCIDENTE DE TRÁNSITO
R. A. T[®] 2

VEHÍCULO No. 1: AUTOMÓVIL, KIA PICANTO, modelo 2022, color plata, placa KPS 710.

VEHÍCULO No. 2: MOTOCICLETA, AKT AK 110 NV EIII, modelo 2022, color gris, placa RCA 14F.

INFORME No. 230733828

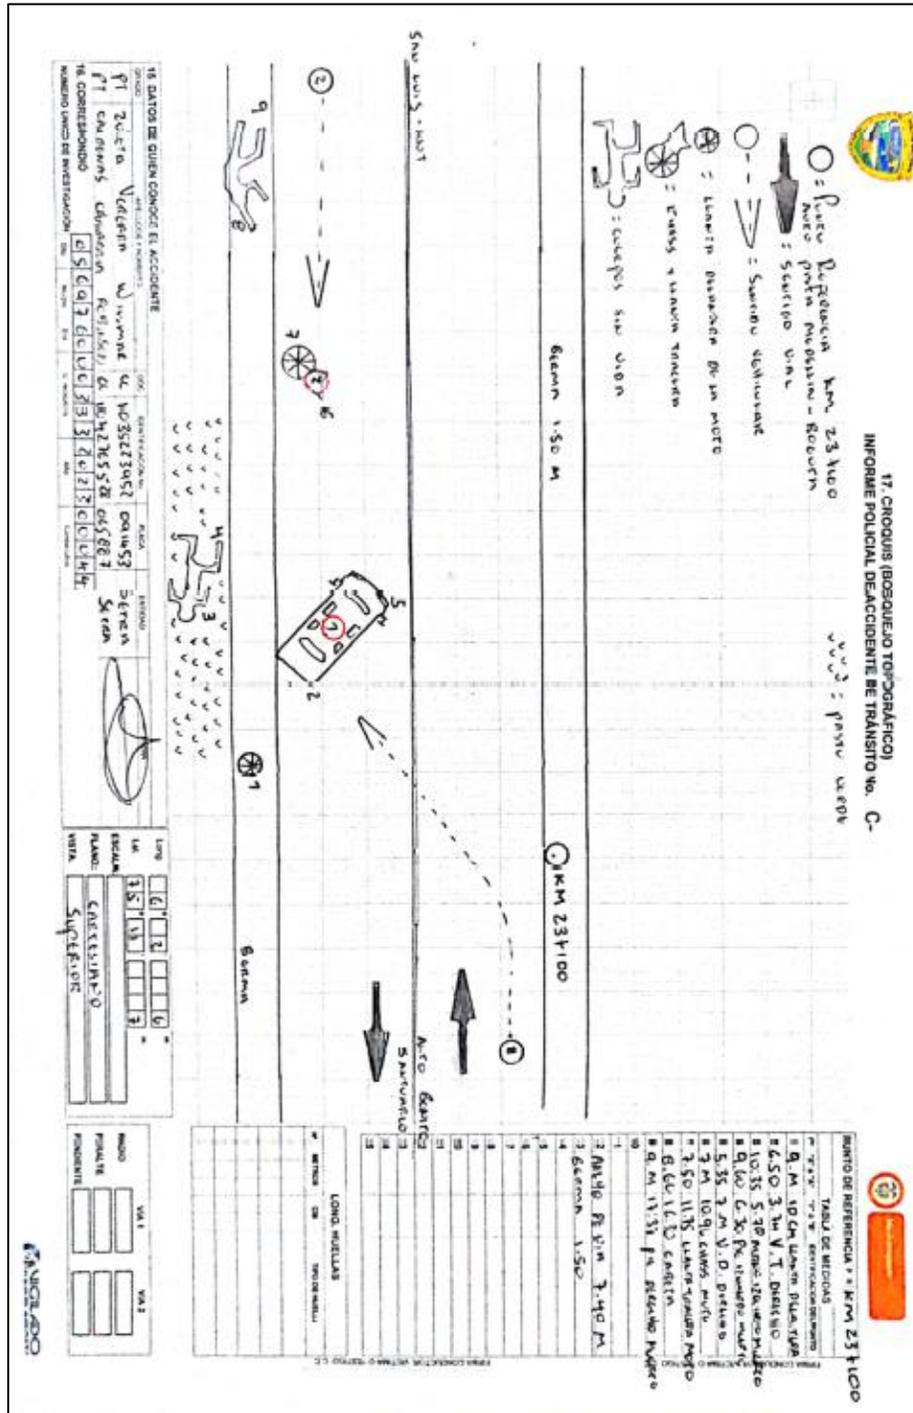
Imagen No. 4: En esta imagen se muestra el croquis (Bosquejo Topográfico), elaborado por la autoridad de tránsito.

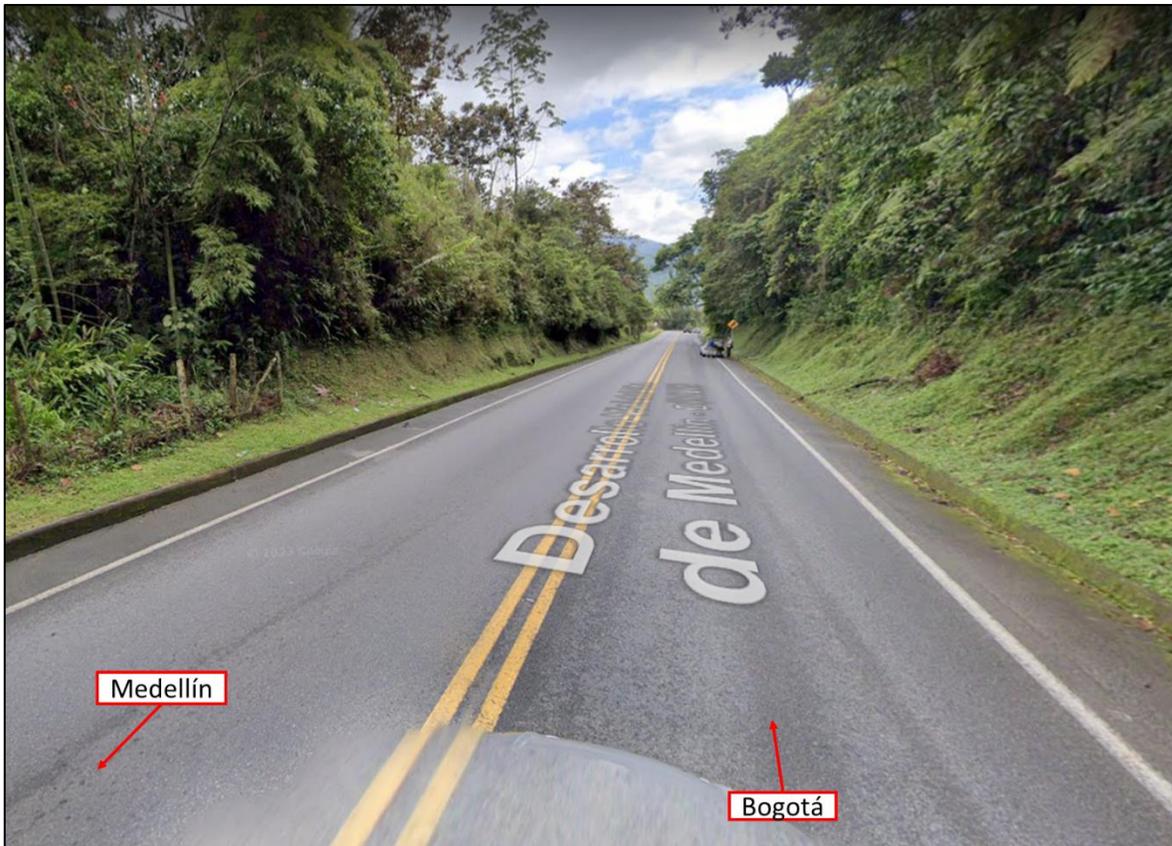
Fotografía No. 1 Plano General: En estas fotografías tomadas en sentido Medellín – Bogotá se aprecian las características generales del tramo de vía donde ocurrió el accidente, la cual presenta demarcación de línea amarilla doble continua separadora de carriles, y líneas blancas de borde. En este sentido se desplazaba el vehículo No. 1 Automóvil.

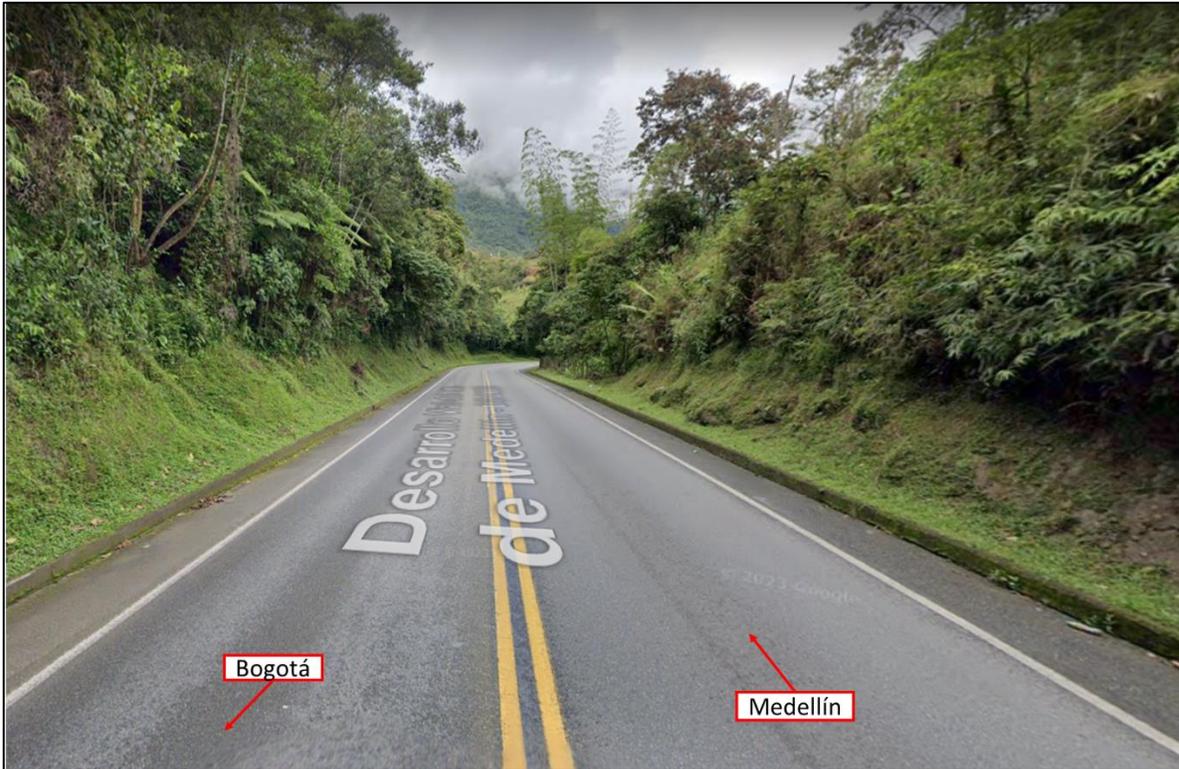
Fotografía No. 2 Plano General: En esta fotografía tomada en sentido Bogotá – Medellín se aprecian las características generales del tramo de vía donde ocurrió el accidente. En este sentido se desplazaba el vehículo No. 2 Motocicleta.

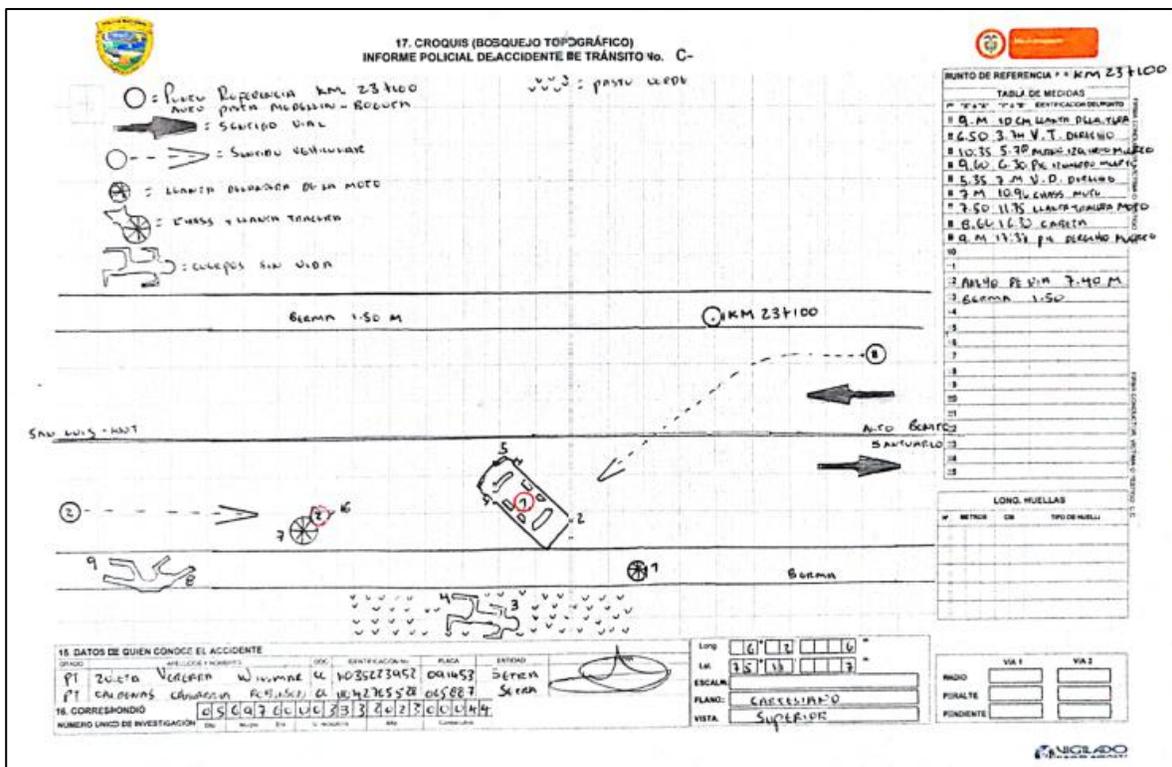
Imagen No. 11: En esta imagen se muestra el croquis (Bosquejo topográfico) del accidente realizado por la autoridad de tránsito.

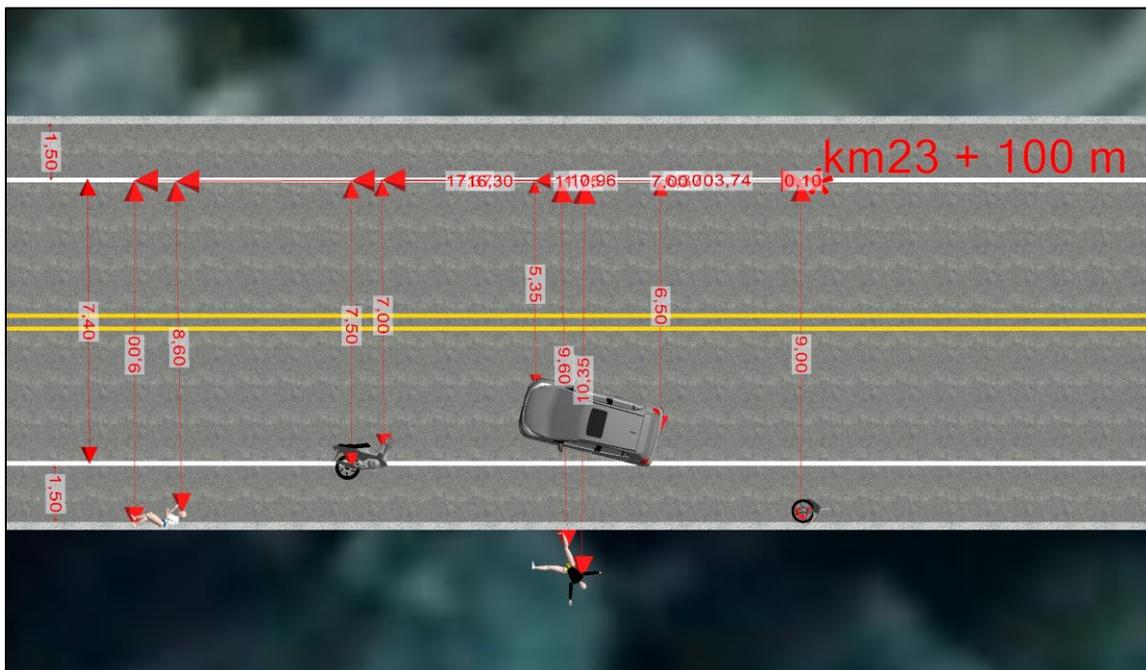
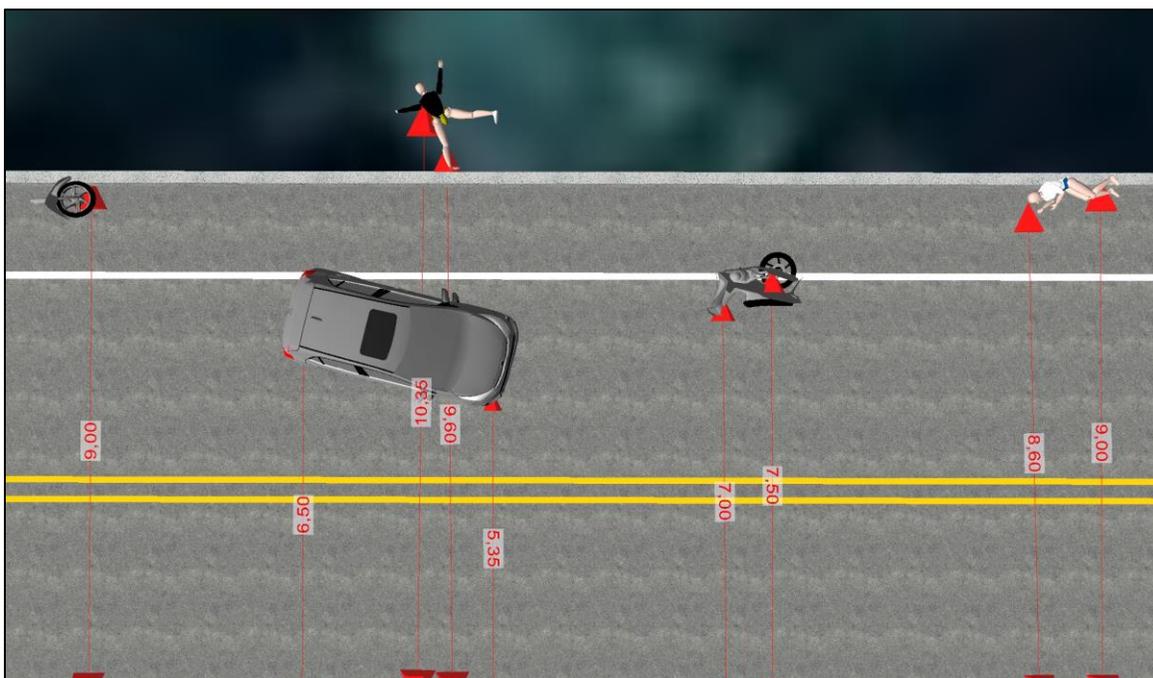
Imagen No. 12: En estas imágenes vistas en planta se observan las evidencias diagramadas en el croquis del IPAT; nótese la posición final de los vehículos y las medidas (cotas) tomadas por la autoridad.

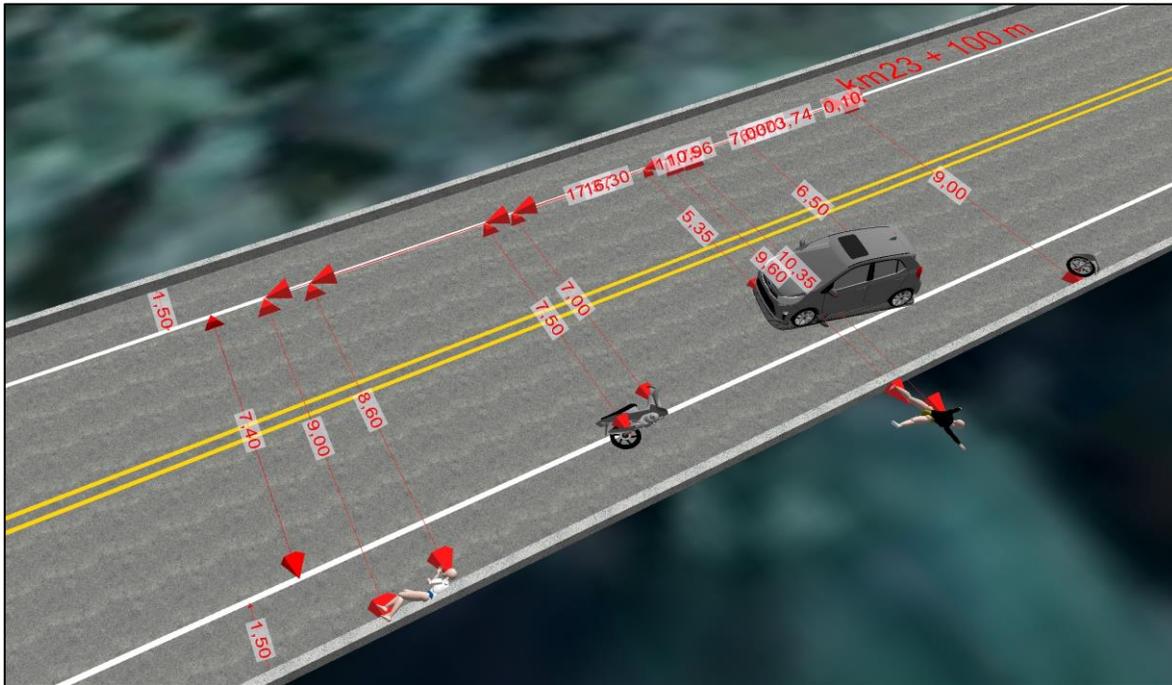
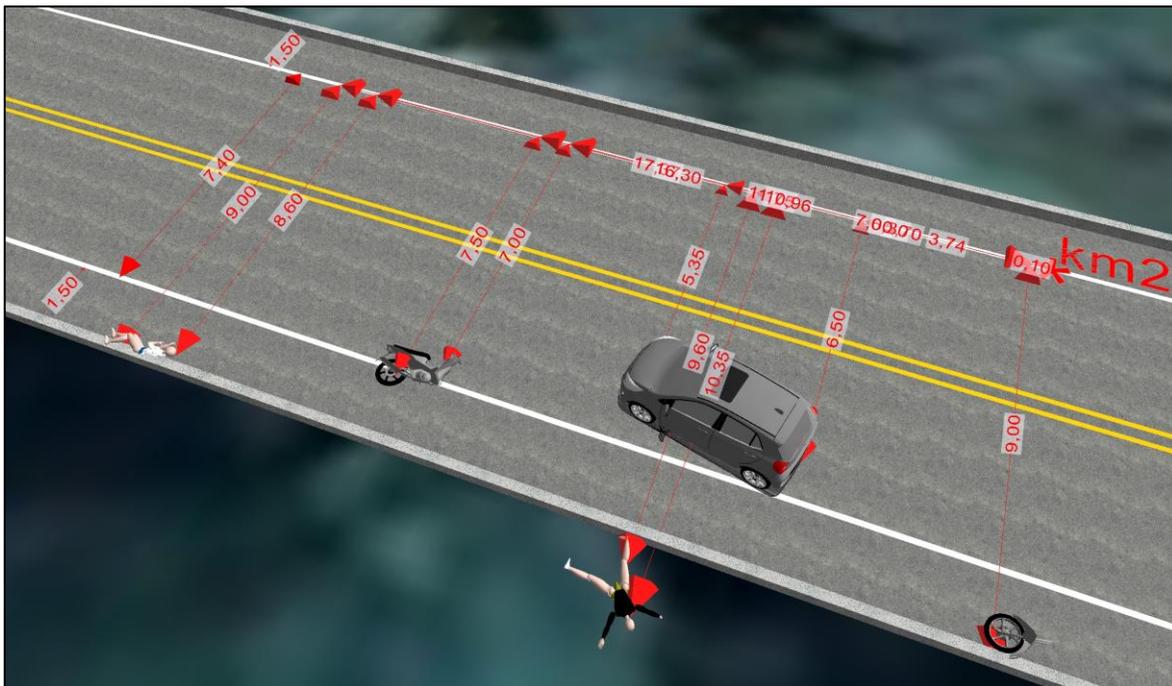
Imagen No. 13: En estas imágenes vistas en 3D se observan las evidencias diagramadas en el croquis del informe de la autoridad.

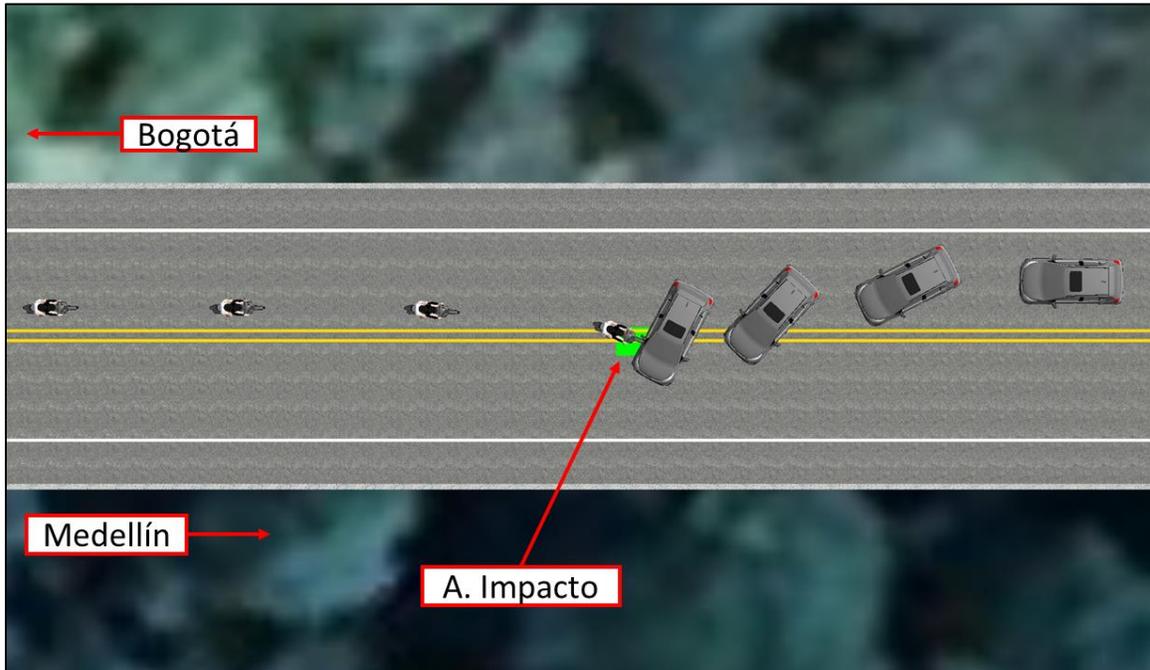
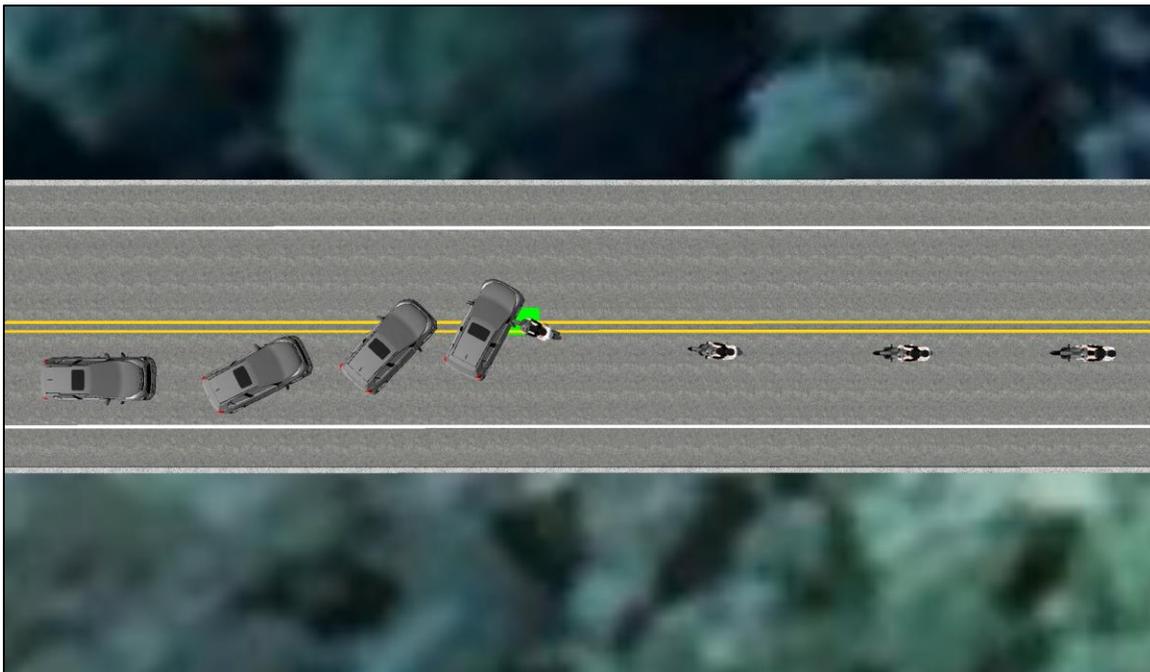
La motocicleta ocupa el carril de sentido contrario (contravía), el conductor del automóvil percibe a la motocicleta como riesgo y realiza una maniobra evasiva de giro hacia la izquierda lo cual hace que el automóvil derrape sobre sus rueda derechas, se produce el impacto entre la zona frontal de la motocicleta y la zona lateral derecha entre el tercio medio y anterior del automóvil, las ocupantes de la motocicleta salen expulsadas de la misma impactan contra el automóvil y luego caen al suelo para alcanzar su posición final; después del impacto el automóvil realiza un giro en sentido horario sobre su propio eje y la motocicleta se arrastra por el asfalto, y posteriormente ambos vehículos se detienen para quedar en posición final.

Imagen No. 35: En estas imágenes vistas en planta se aprecia la secuencia de los vehículos antes del impacto, la posición relativa de los automotores al momento del choque, y el área verde donde se produjo el impacto.

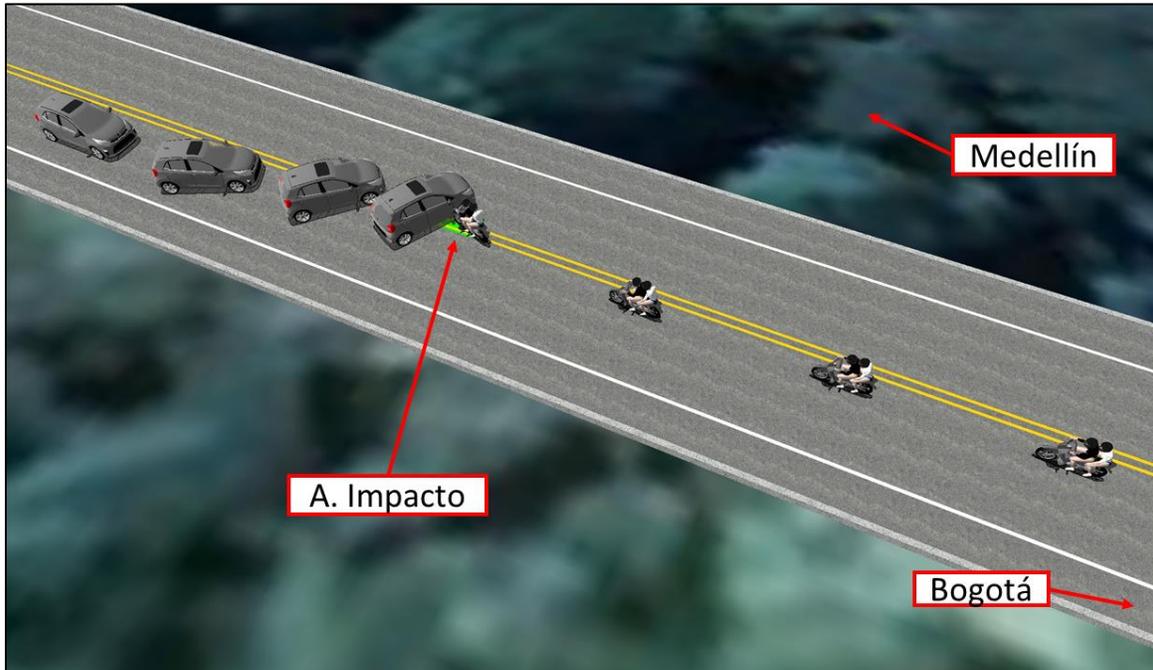
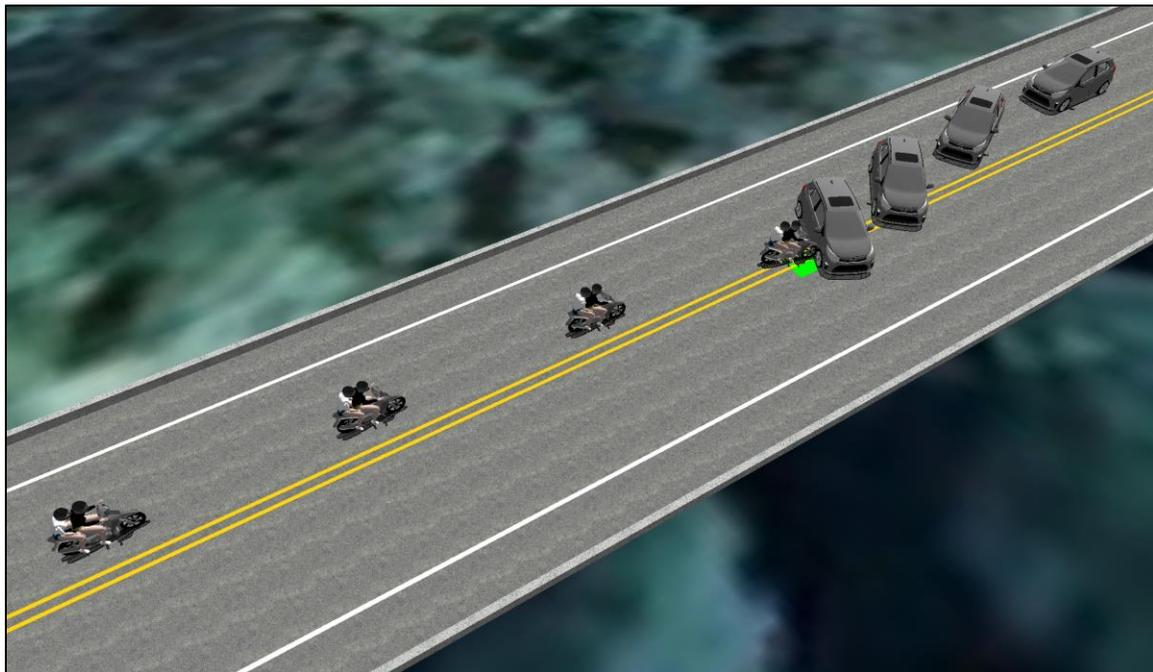
Imagen No. 36: En estas imágenes vistas en 3D se aprecia la secuencia de los vehículos antes de la colisión, la posición relativa al momento del impacto, y el área de color verde donde ocurrió el choque.

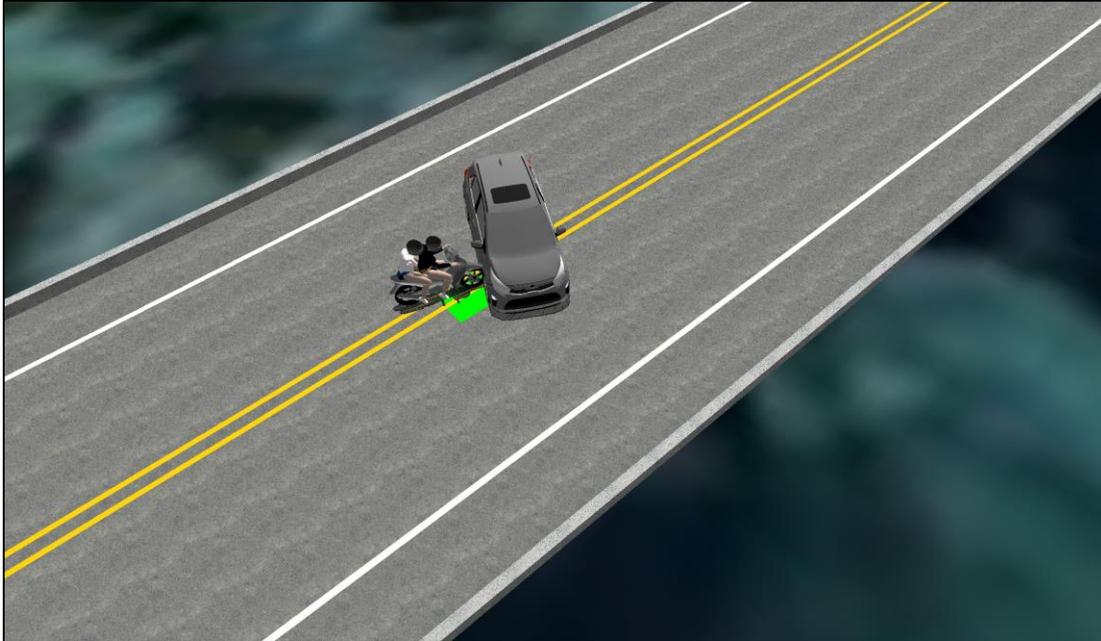
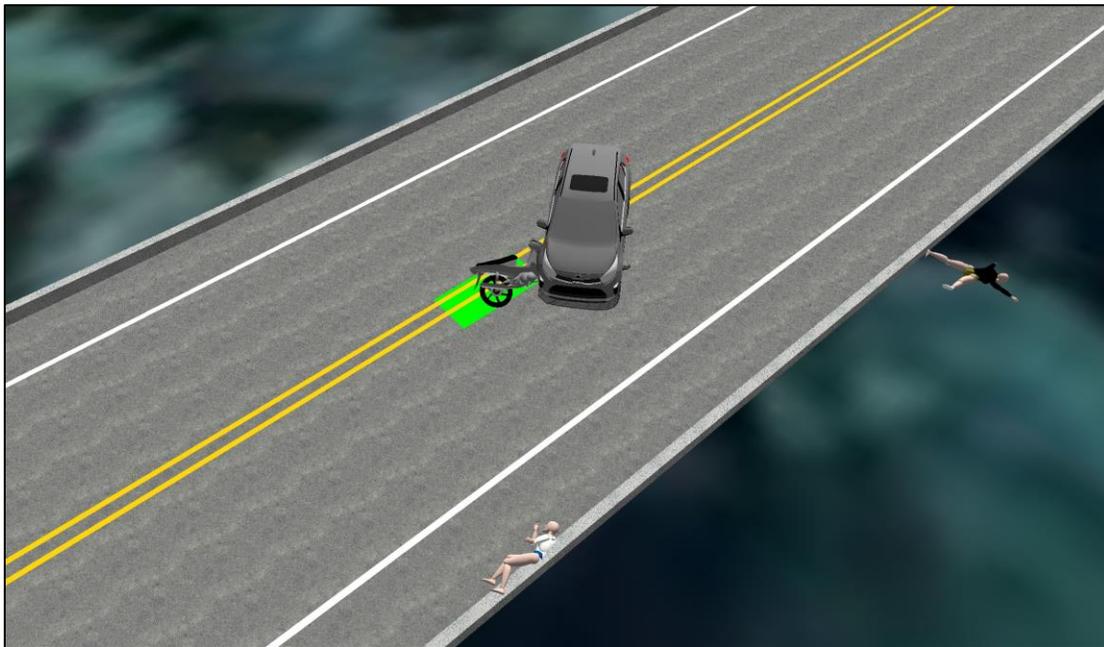
Imagen No. 37: En estas imágenes se aprecia la secuencia de los vehículos al momento y después de la colisión.

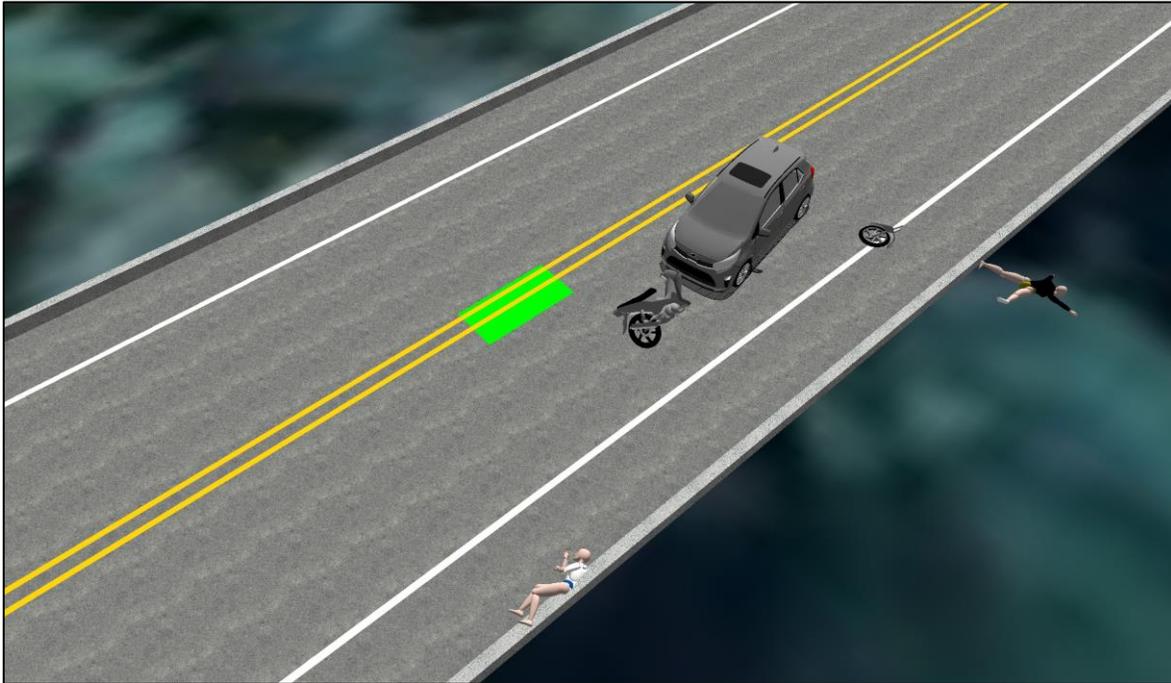
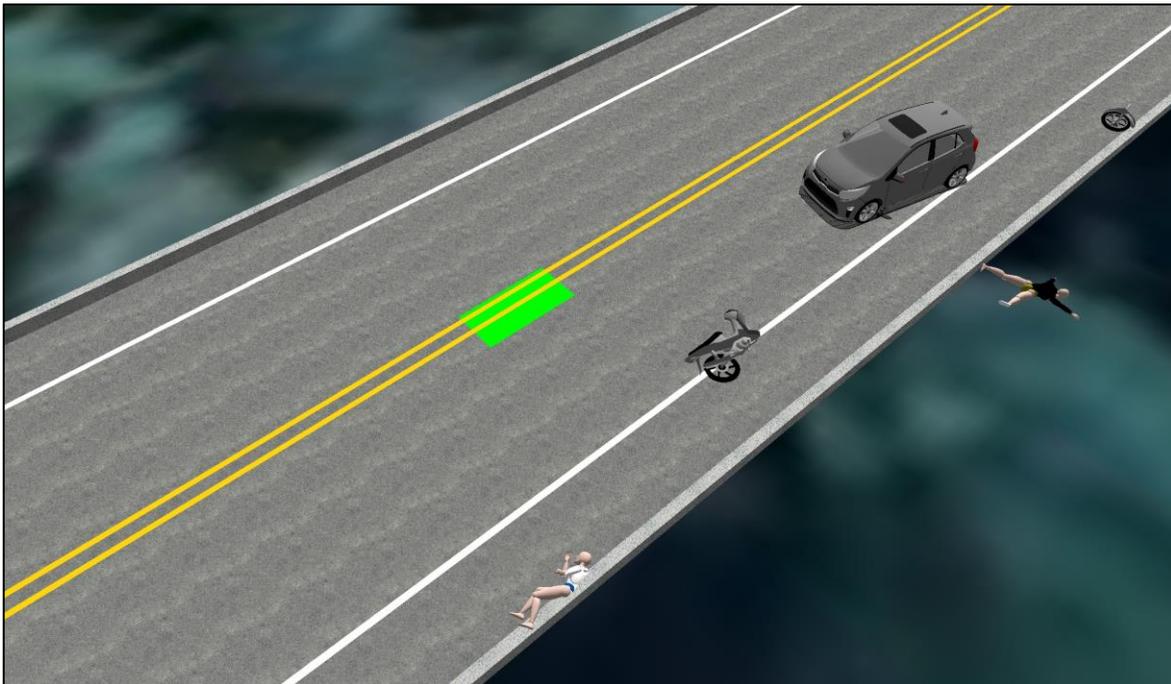
Imagen No. 38: En estas imágenes se aprecia la secuencia de los vehículos después del impacto, y la posición final de los involucrados.

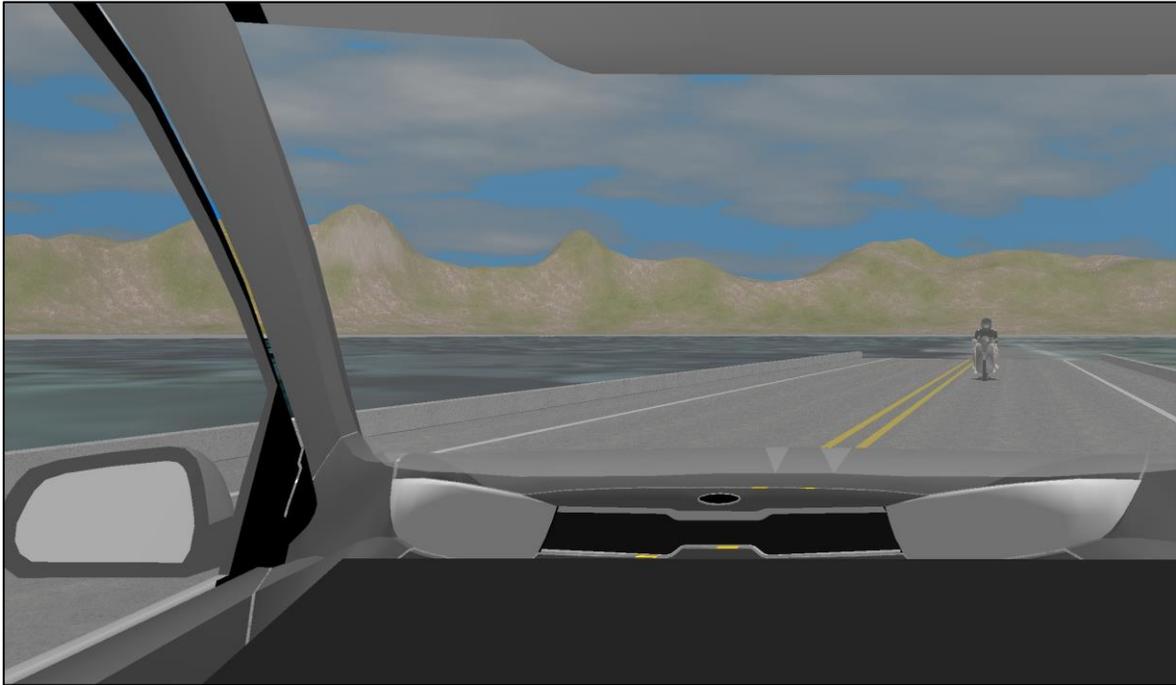
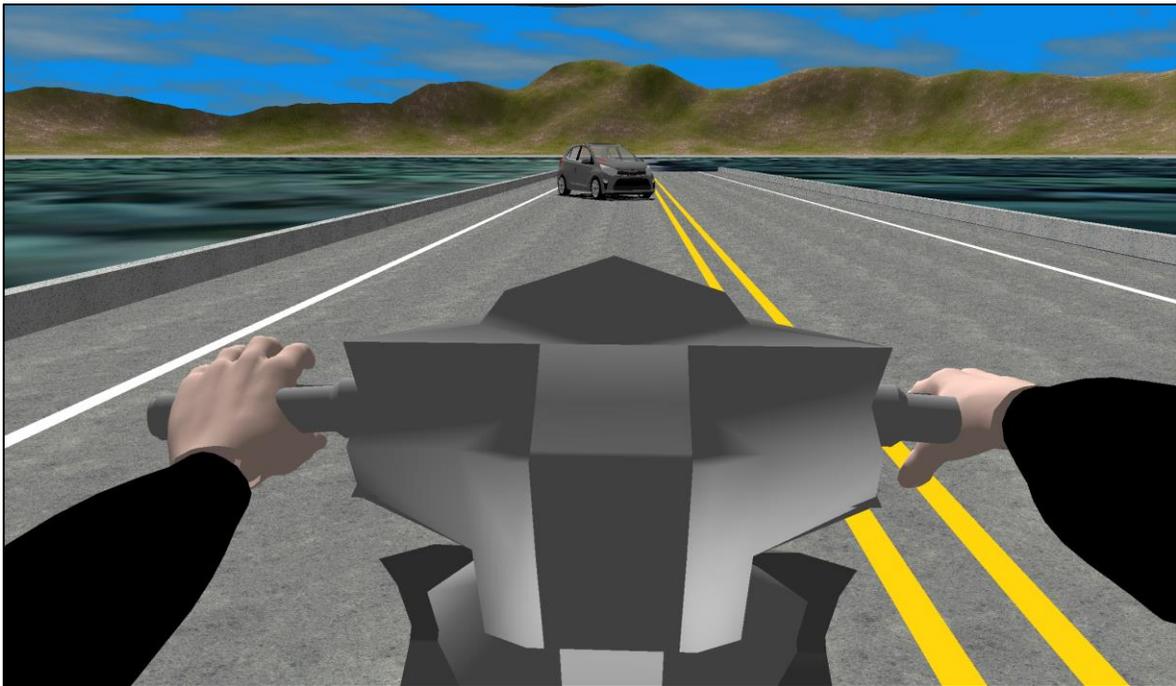
El hecho que analiza la evitabilidad del accidente radica en determinar en qué lugar se encontraba cada vehículo cuando podía percibir al otro como riesgo, y así realizar las maniobras tendientes a evitar el contacto entre ellos, maniobras como frenar o girar.

Imagen No. 39: En estas imágenes se aprecia la posible visual de los conductores antes del impacto.
