# INFORME TÉCNICO - PERICIAL DE RECONSTRUCCIÓN FORENSE DE ACCIDENTE DE TRÁNSITO R. A. T<sup>®</sup> 2

## INFORME No. 250435451

CLASE DE ACCIDENTE: Atropello / Choque con objetos fijos (vehículos)

LUGAR DE OCURRENCIA: calle 102 frente al No. 83-71 (carrera 83).

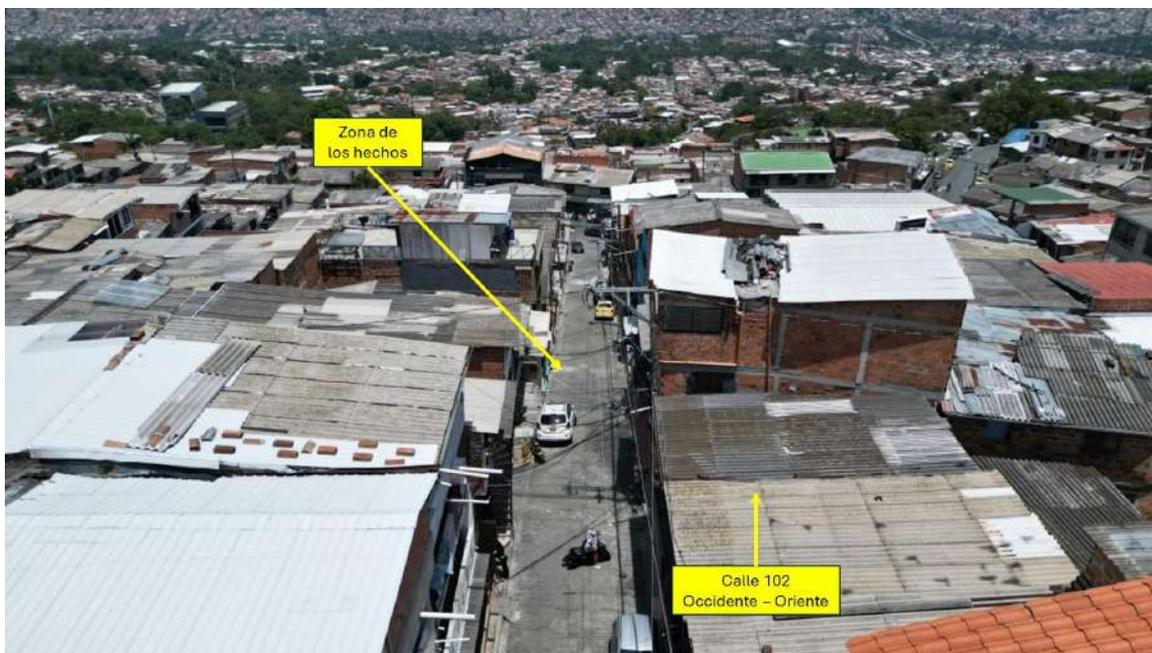
**Fotografía No. 1 Panorámica:** En esta fotografía tomada por el equipo de IRS Vial en sentido occidente – oriente en la calle 102 frente al No. 84-27 se aprecian las características generales de la vía, en la cual no se encuentra demarcación horizontal de o señalización vertical; en este sentido se desplazaba el vehículo No. 1 (Hino).

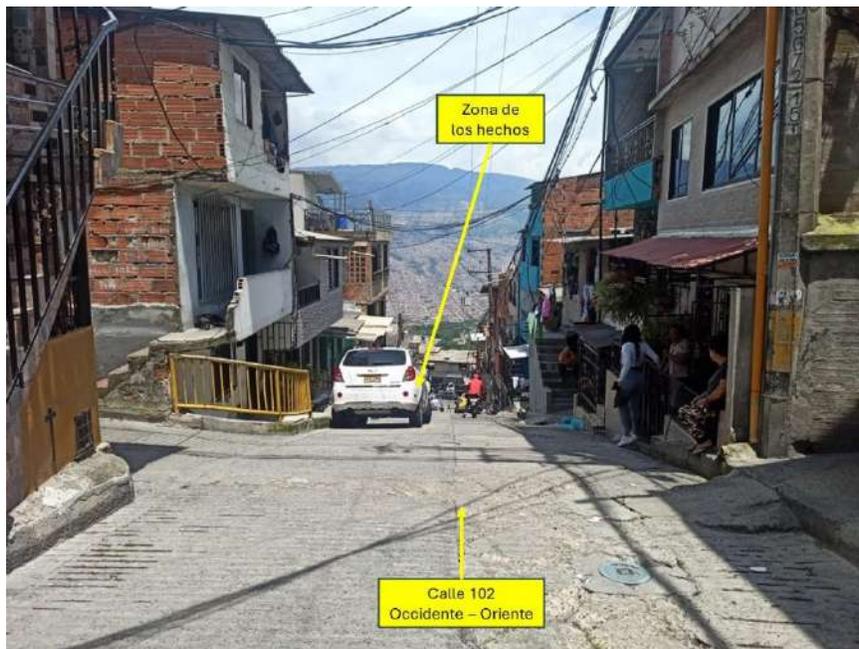
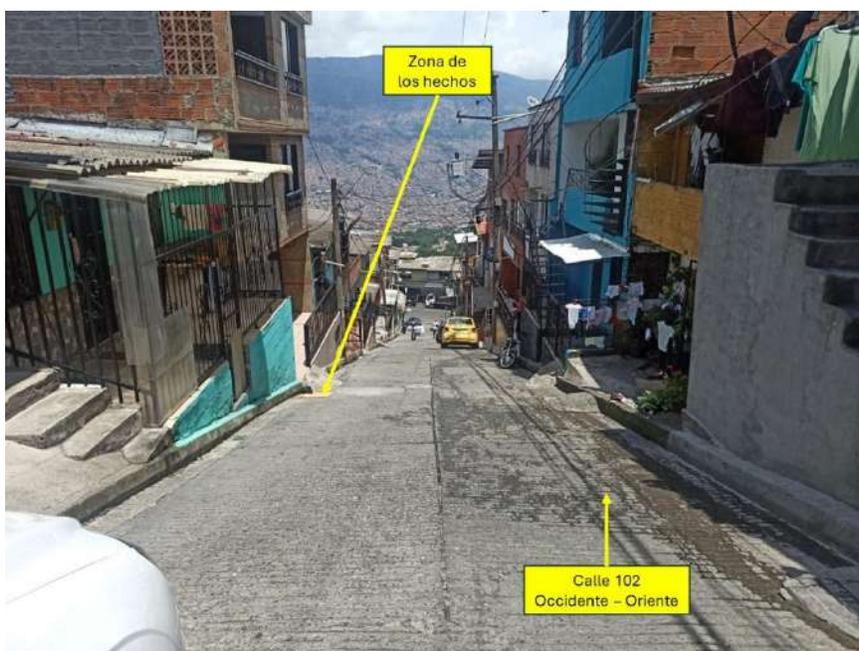
**Fotografía No. 2 Panorámica:** En estas fotografías tomadas por el equipo de IRS Vial en sentido occidente – oriente en la calle 102 con carrera 84 se aprecian las características generales de la vía, en la cual no se encuentra demarcación horizontal de o señalización vertical; en este sentido se desplazaba el vehículo No. 1 (Hino).

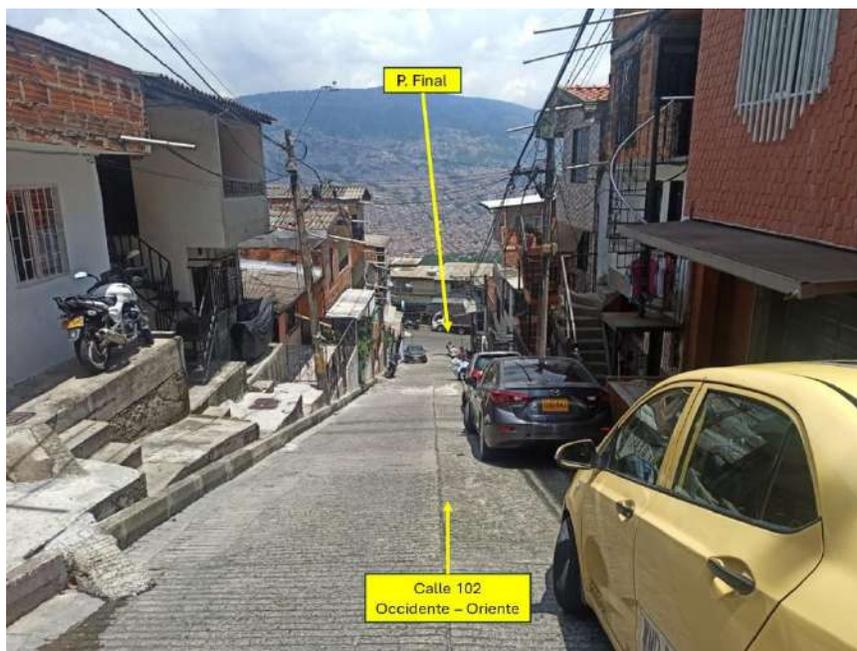
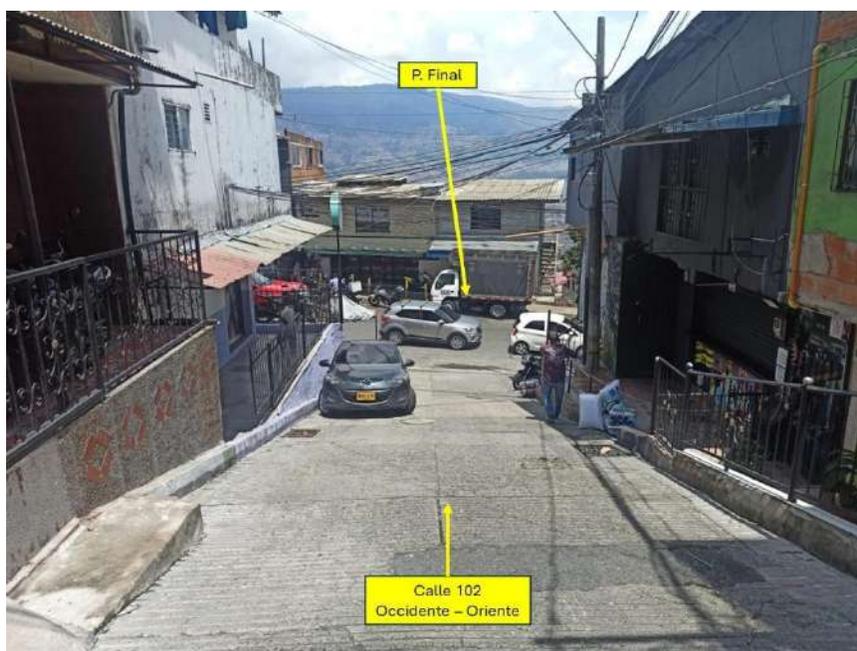
**Fotografía No. 3 Panorámica:** En estas fotografías tomadas por el equipo de IRS Vial en sentido occidente – oriente en la calle 102 entre carreras 84 y 83 se aprecian las características generales de la vía, en la cual no se encuentra demarcación horizontal de o señalización vertical; en este sentido se desplazaba el vehículo No. 1 (Hino).

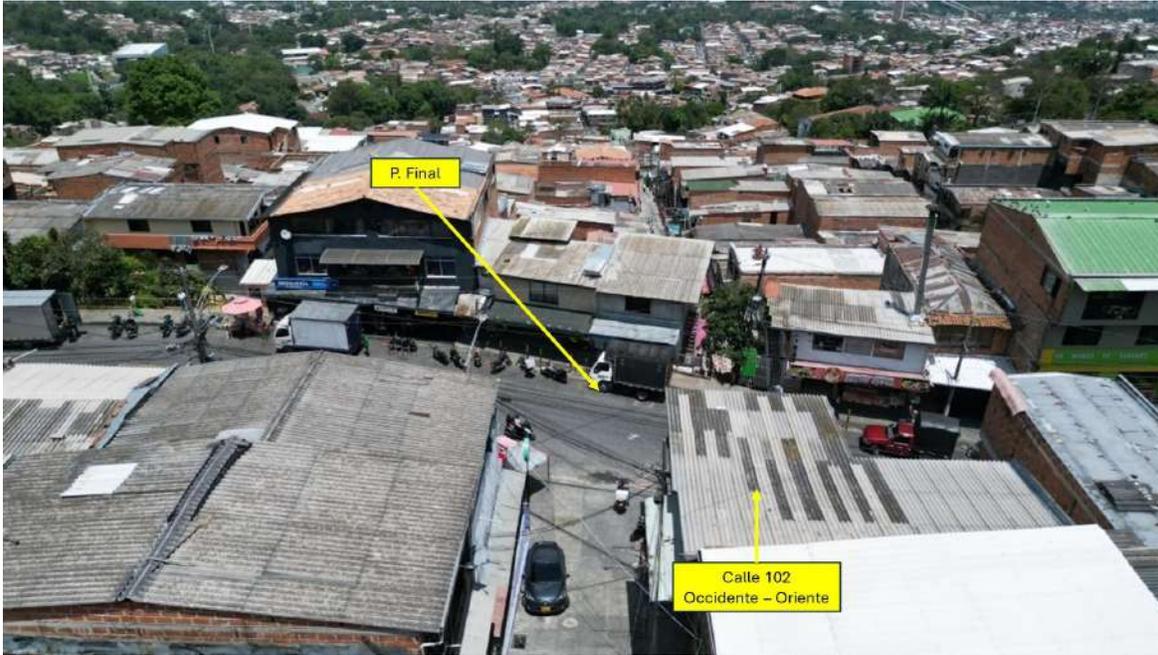
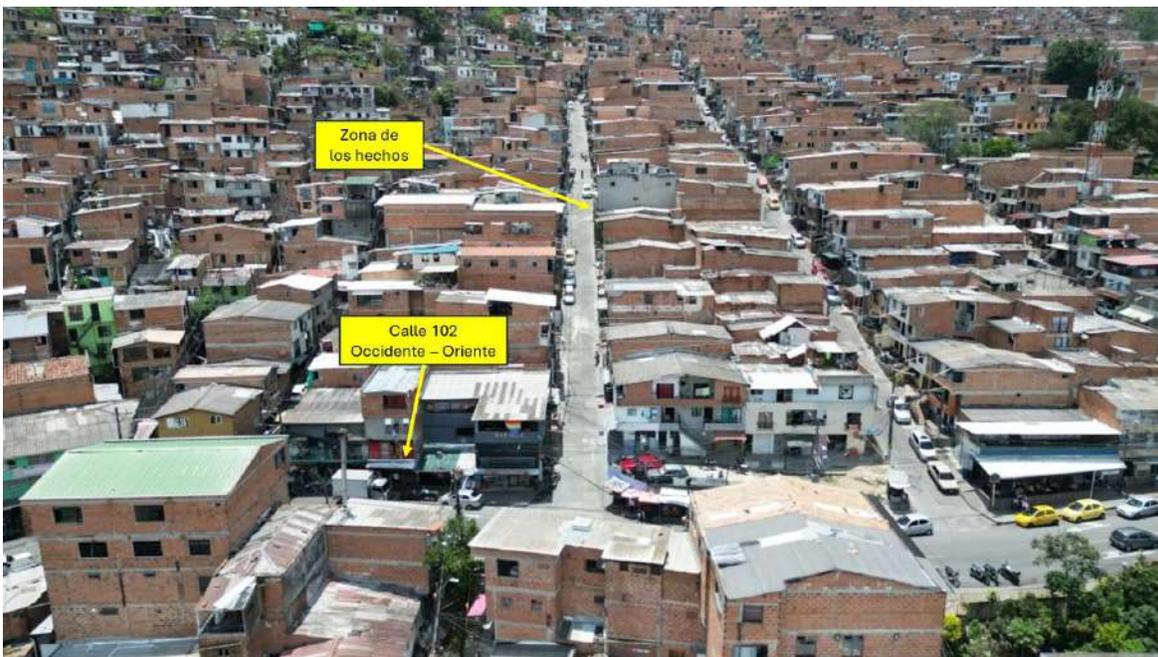
**Fotografía No. 4 Panorámica:** En estas fotografías tomadas por el equipo de IRS Vial en sentido occidente – oriente y viceversa en la calle 102 con carrera 83 se aprecian las características generales de la vía, en la cual no se encuentra demarcación horizontal de o señalización vertical.

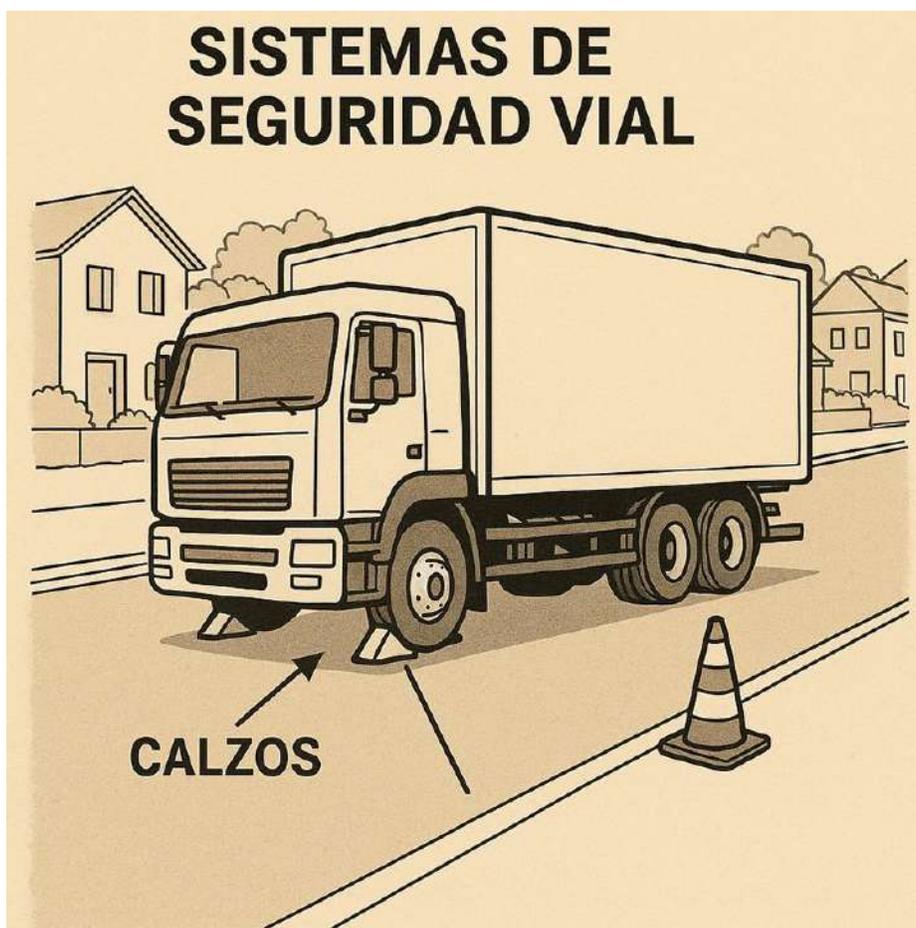
Estacionar un vehículo pesado en una pendiente exige la aplicación rigurosa de medidas de seguridad mecánica, operativa y normativa. La correcta evaluación de la inclinación, el uso adecuado de los sistemas de frenado, y la implementación de medidas físicas como cuñas, son fundamentales para garantizar la seguridad del vehículo, del entorno y de otros usuarios de la vía.

**Imagen No. 14:** En esta imagen se observa la ubicación de las cuñas (calzos) en los ejes anteriores para el aseguramiento del automotor en una pendiente.

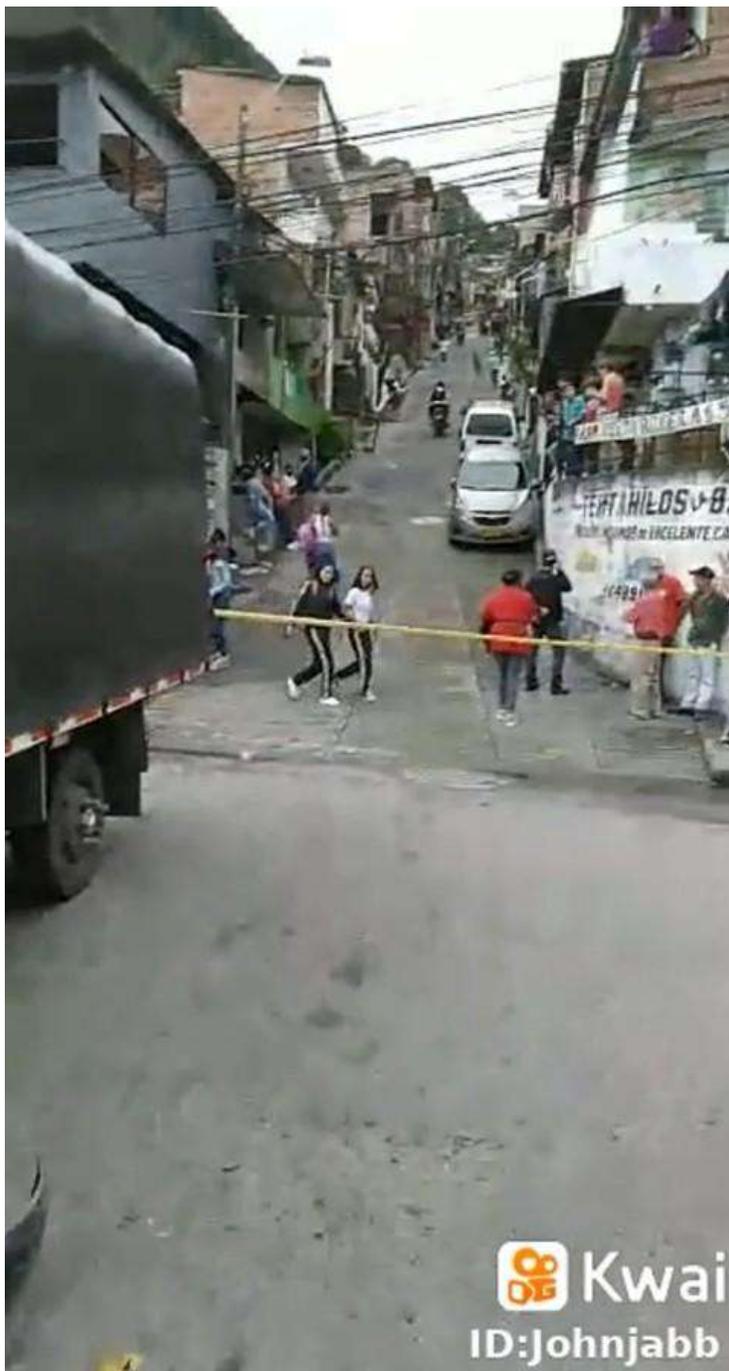
**Imagen No. 36:** En esta imagen sustraída de uno de los vídeos del día de los hechos se observa la zona posterior de la camioneta Hino en posición final y las características generales de la vía por la cual se desplazó.

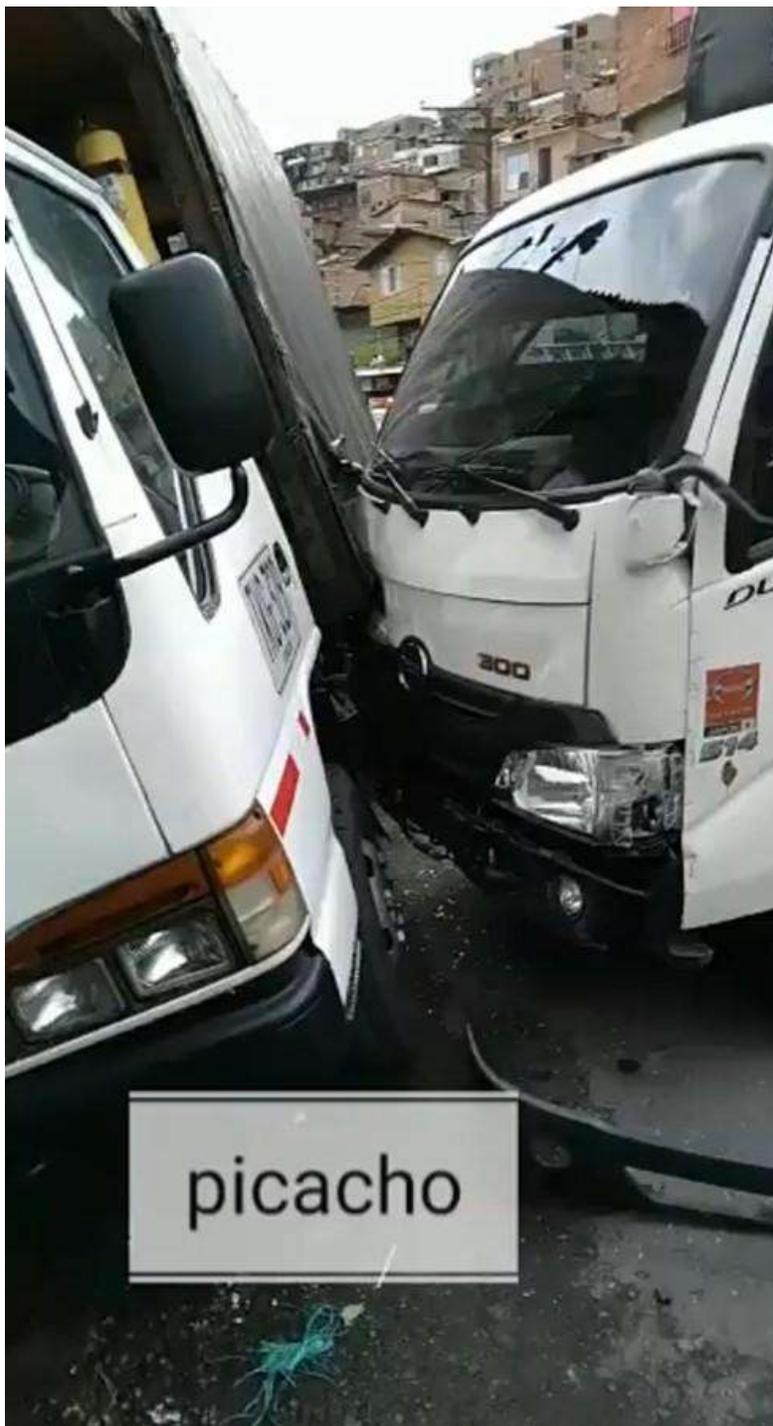
**Imagen No. 37:** En esta imagen sustraída de uno de los vídeos del día de los hechos se aprecia la posición final de los vehículos Hino y Chevrolet.

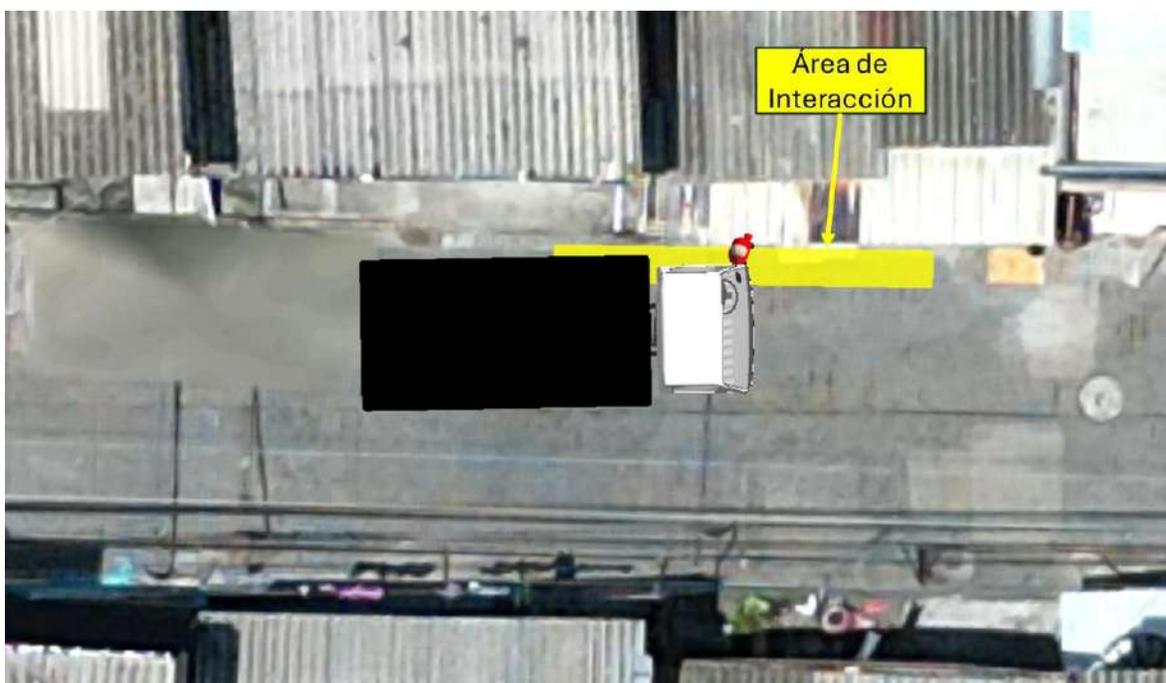
**Imagen No. 39:** En esta imagen vista en planta se aprecia la posición relativa al momento de la interacción y el área donde se presentó. Elaboración a escala en el software Trimble Forensics Reveal.

El área de 5,0 x 0,5 m de color amarillo, indica que la interacción se presenta en cualquier punto de esta área la cual se encuentra en el carril izquierdo de la calle 102 frente al No. 83 - 71 en sentido occidente – oriente, es decir, en el carril contrario de desplazamiento de la camioneta Hino.

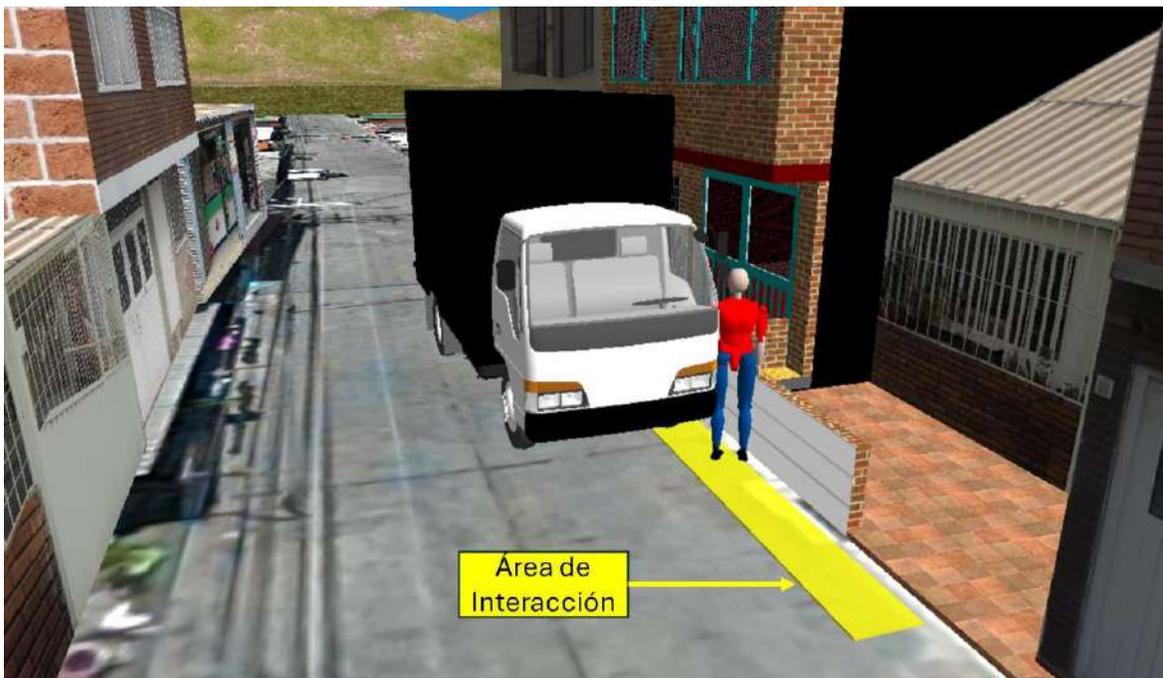
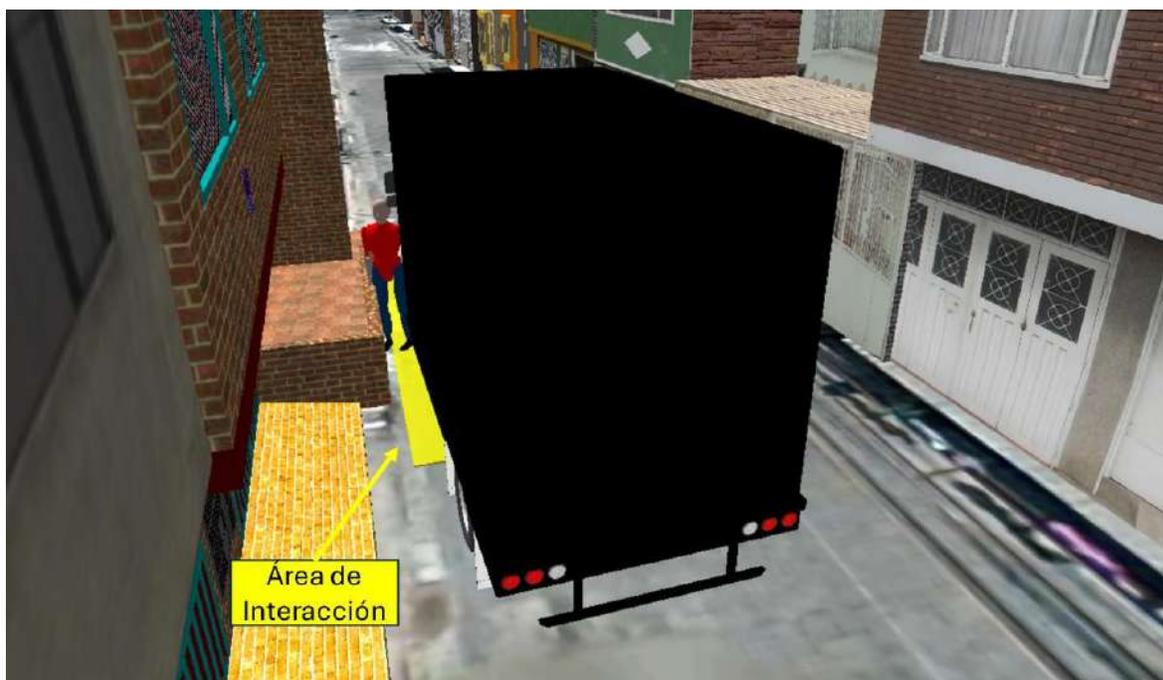
**Imagen No. 40:** En estas imágenes en 3D se aprecia la posición relativa al momento del impacto y el área donde se presentó. Elaboración a escala en el software Trimble Forensics Reveal.

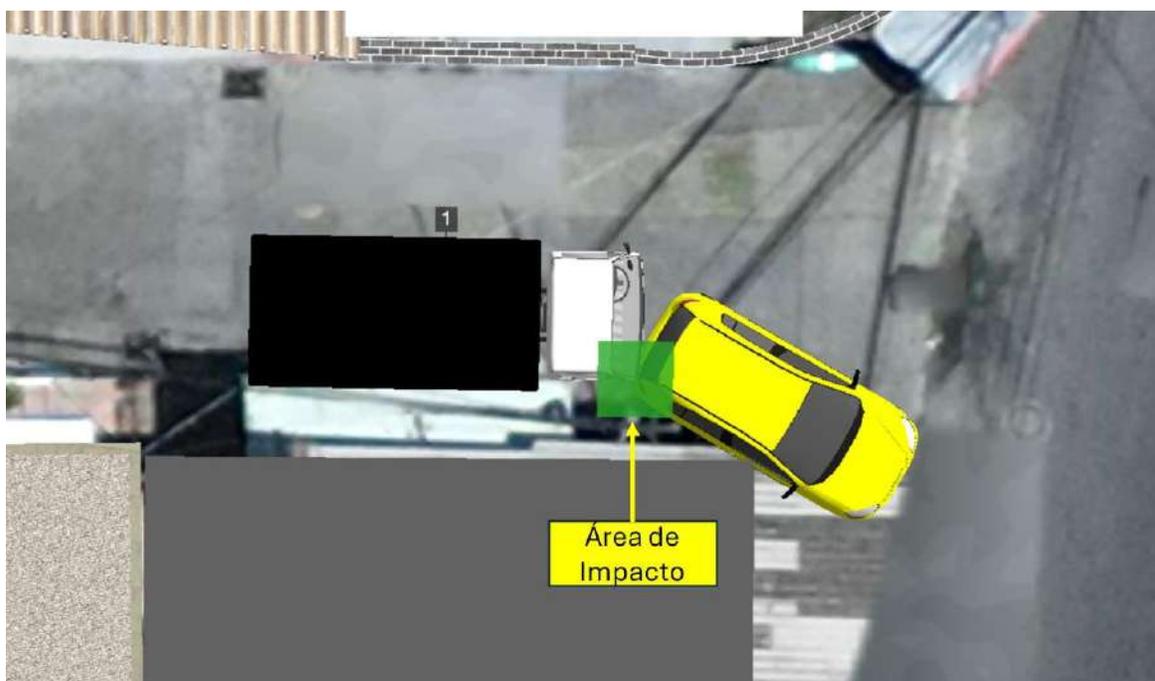
**Imagen No. 41:** En esta imagen vista en planta se aprecia la posición relativa al momento del impacto y el área donde se presentó. Elaboración a escala en el software Trimble Forensics Reveal.

El área de 1,0 x 1,0 m de color verde, indica que el impacto se presenta en cualquier punto de esta área la cual se encuentra en el carril derecho de la calle 102 con carrera 83, es decir, en el carril de desplazamiento de la camioneta Hino y que se encontraba ocupando el automóvil.

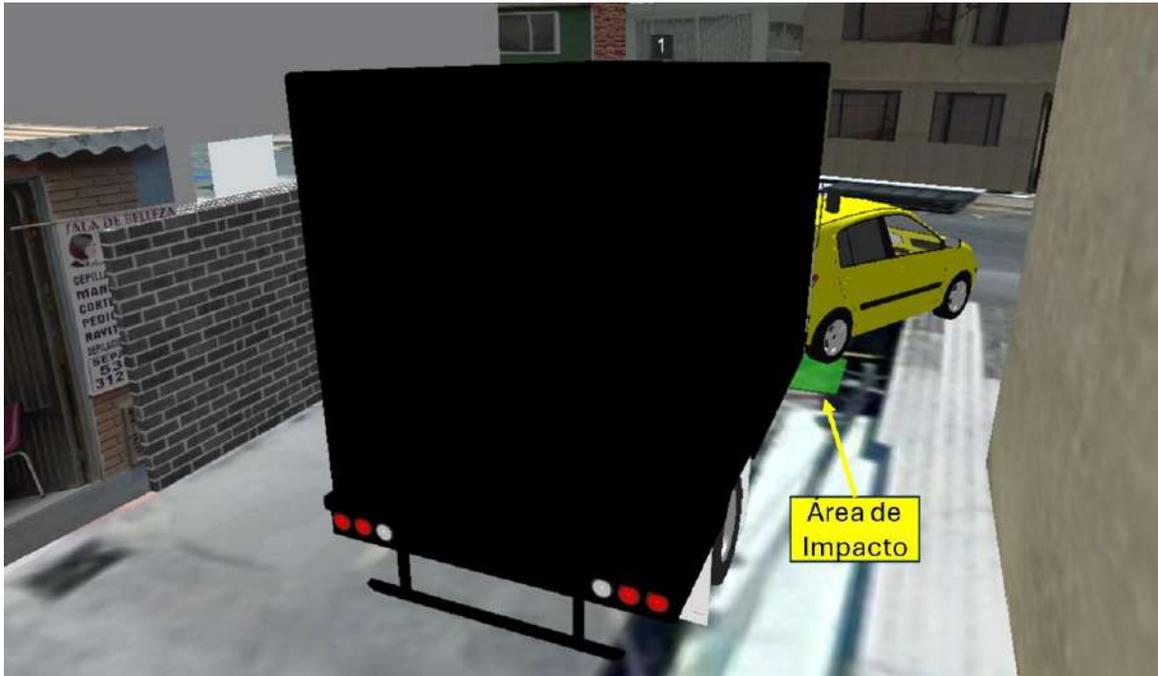
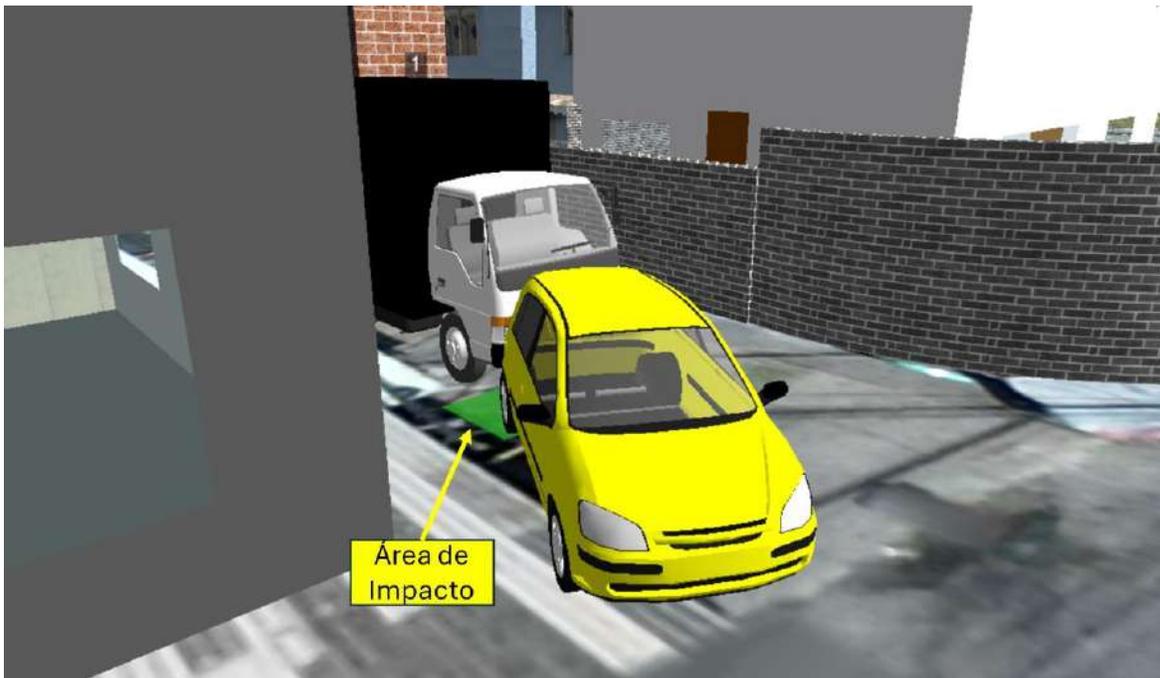
**Imagen No. 42:** En estas imágenes en 3D se aprecia la posición relativa al momento del primer impacto y el área donde se presentó. Elaboración a escala en el software Trimble Forensics Reveal.

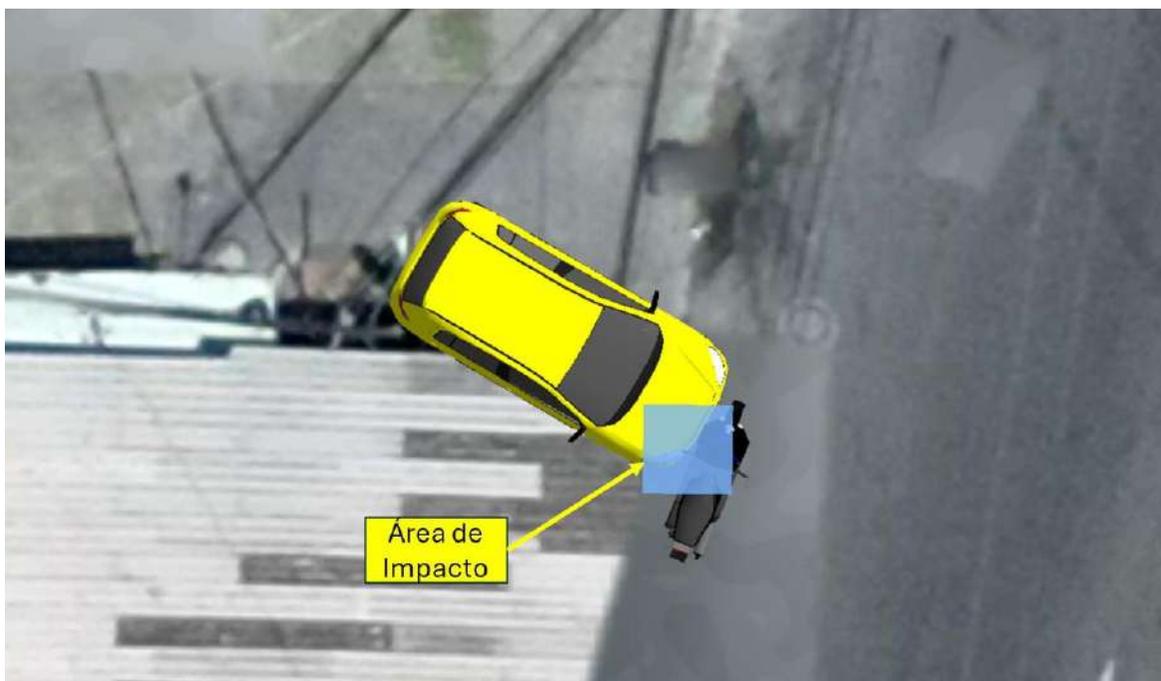
**Imagen No. 43:** En esta imagen vista en planta se aprecia la posición relativa al momento del segundo impacto y el área donde se presentó. Elaboración a escala en el software Trimble Forensics Reveal.

El área de 1,0 x 1,0 m de color azul, indica que el impacto se presenta en cualquier punto de esta área la cual se encuentra en el carril derecho de la calle 102 con carrera 83, es decir, en el carril de desplazamiento del automóvil y el carril izquierdo de la carrera 83 en sentido sur – norte que ocupaba la motocicleta Yamaha.

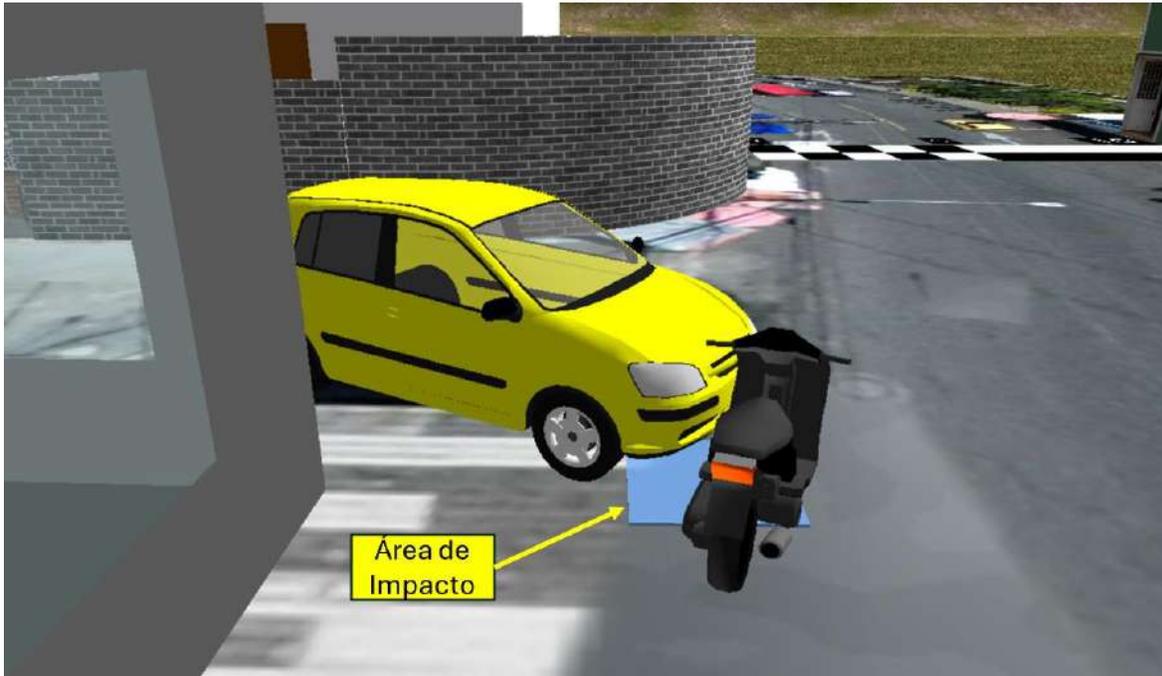
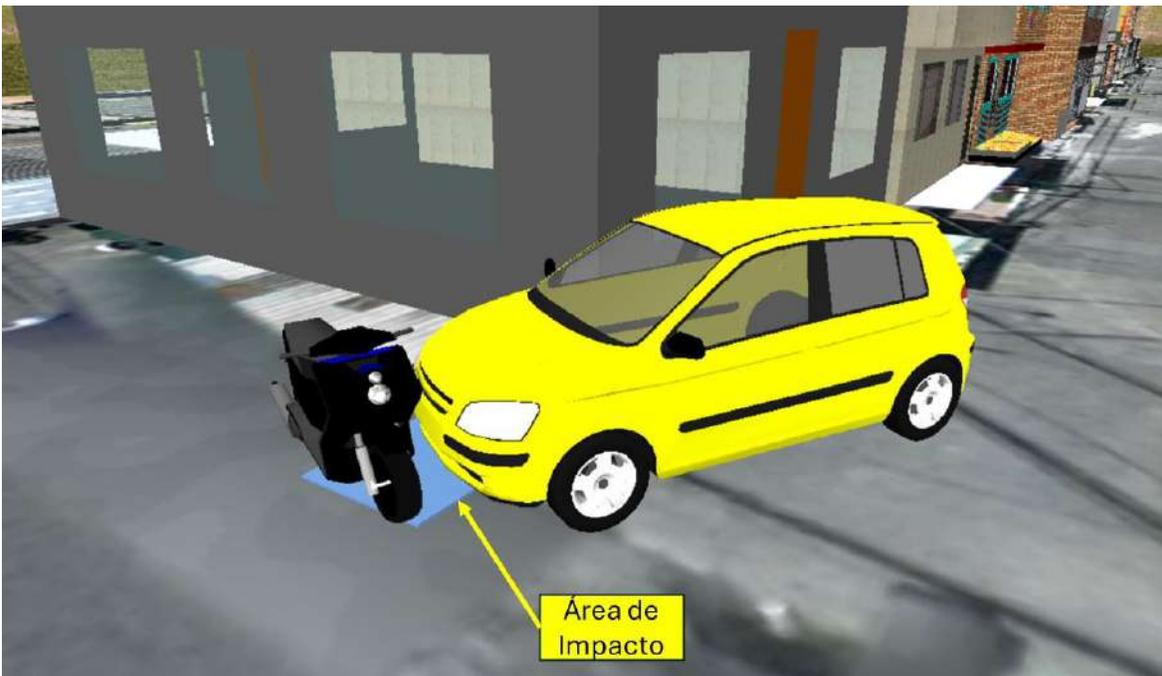
**Imagen No. 44:** En estas imágenes en 3D se aprecia la posición relativa al momento del segundo impacto y el área donde se presentó. Elaboración a escala en el software Trimble Forensics Reveal.

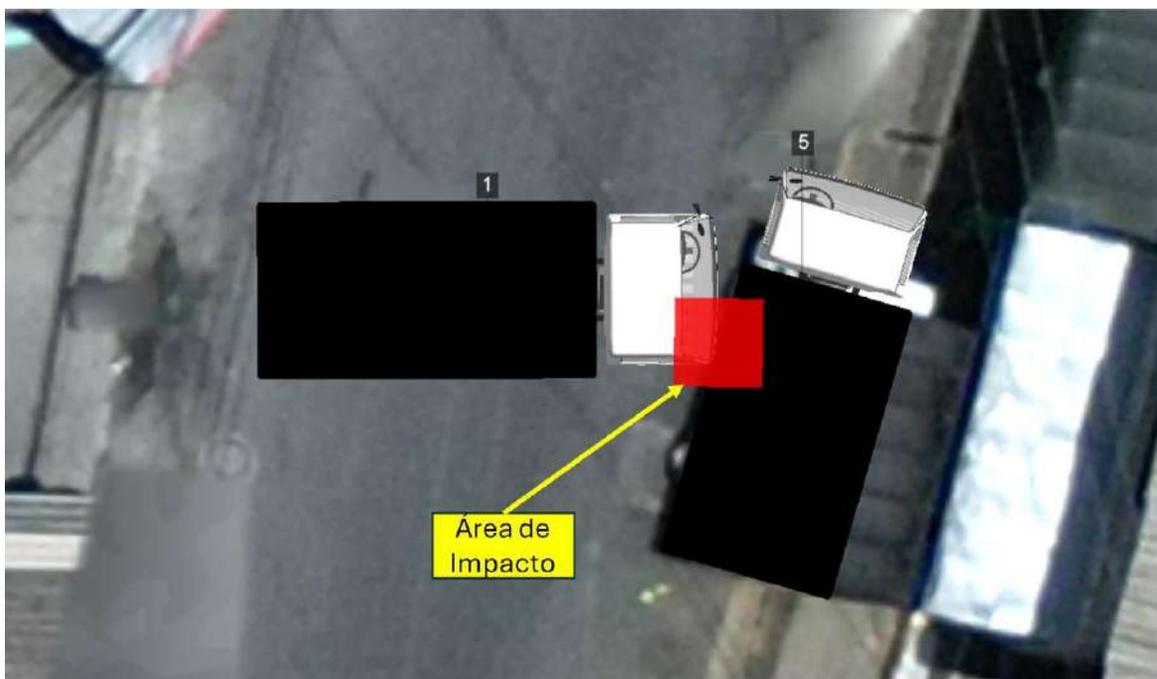
**Imagen No. 45:** En esta imagen vista en planta se aprecia la posición relativa al momento del tercer impacto y el área donde se presentó. Elaboración a escala en el software Trimble Forensics Reveal.

El área de 1,0 x 1,0 m de color rojo, indica que el impacto se presenta en cualquier punto de esta área la cual se encuentra en el carril derecho de la carrera 83 con calle 102, es decir, en el carril que ocupaba la camioneta Chevrolet.

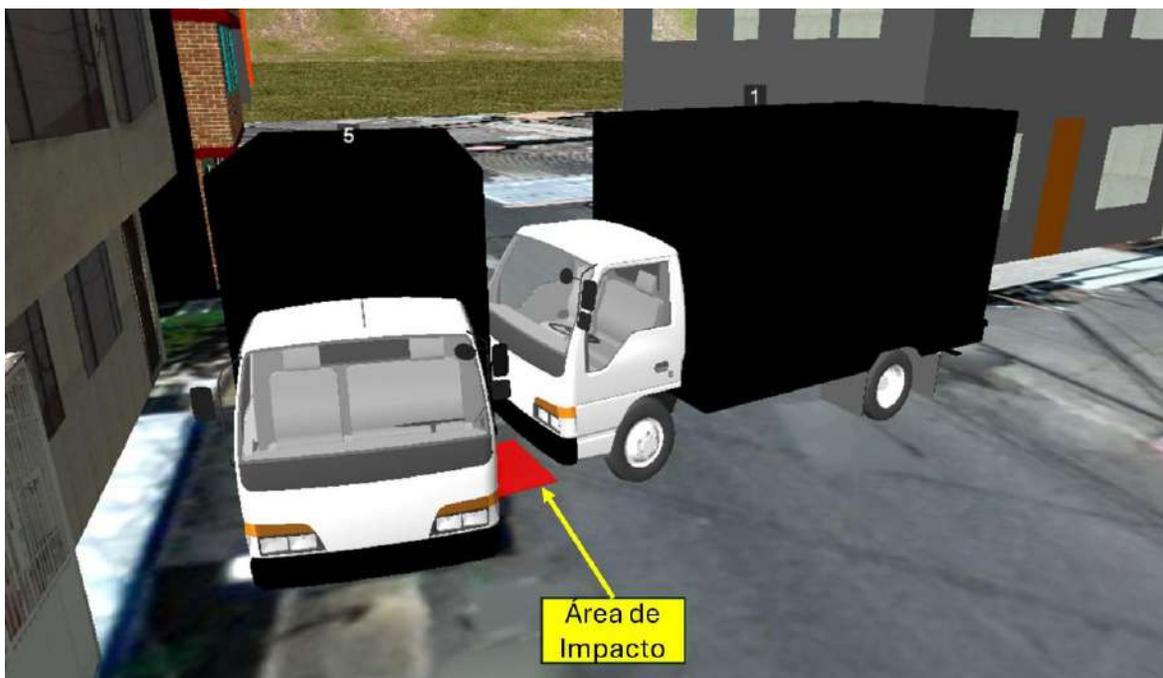
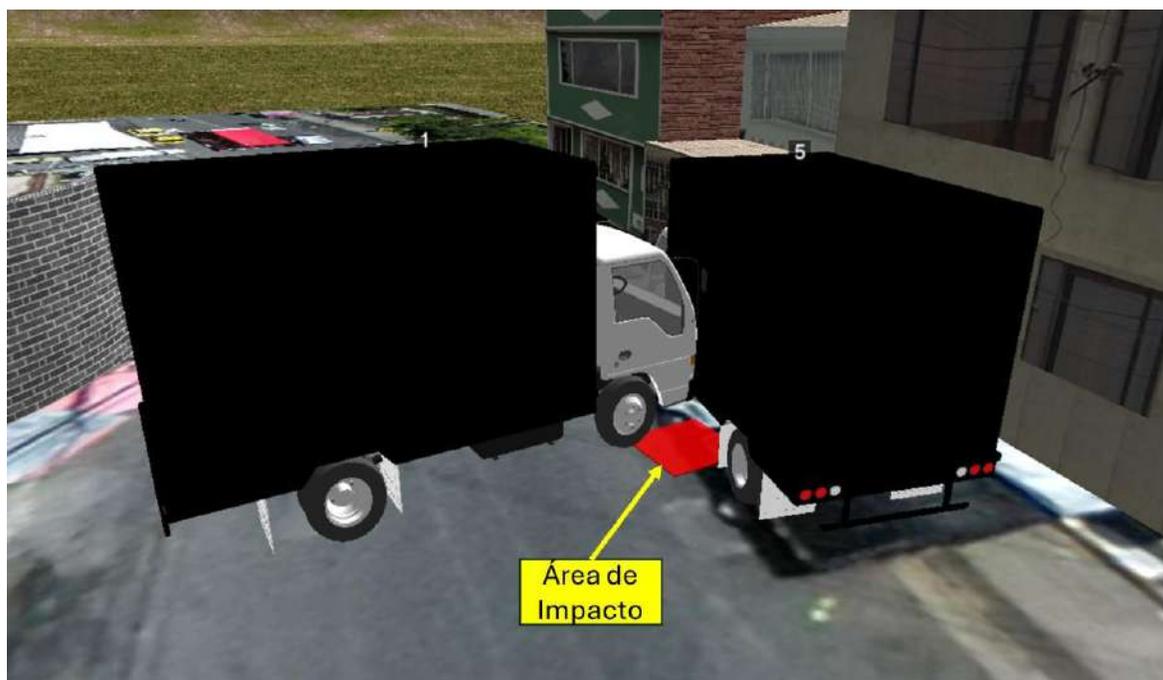
**Imagen No. 46:** En estas imágenes en 3D se aprecia la posición relativa al momento del segundo impacto y el área donde se presentó. Elaboración a escala en el software Trimble Forensics Reveal.

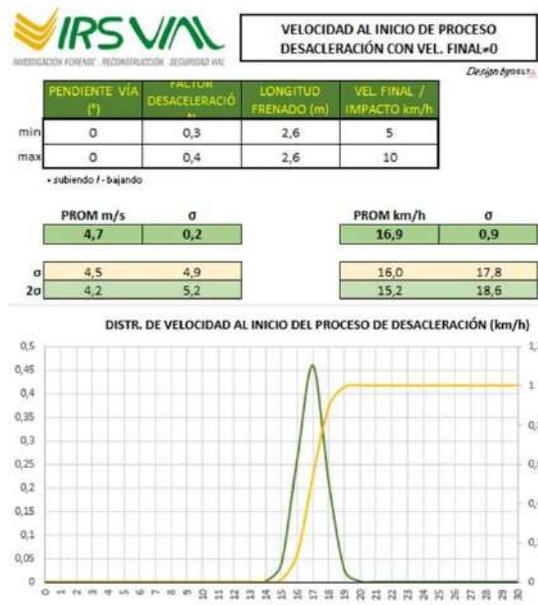
$V_{imp}$ : Velocidad de la camioneta Hino al momento del impacto contra la camioneta Chevrolet se estimó entre  $5$  y  $10 \text{ km/h}$ .

$V$ : Velocidad final de la camioneta Hino al momento de marcar la huella de arrastre de llanta final entre  $15$  y  $19 \text{ km/h}$

**Imagen No. 47:** En esta imagen se observa el desarrollo de los cálculos realizados con la herramienta *IRS® Calculator*, utilizando el método de Montecarlo, las curvas de la distribución de probabilidad acumulada (línea naranja) y la función de densidad de probabilidad (línea verde).

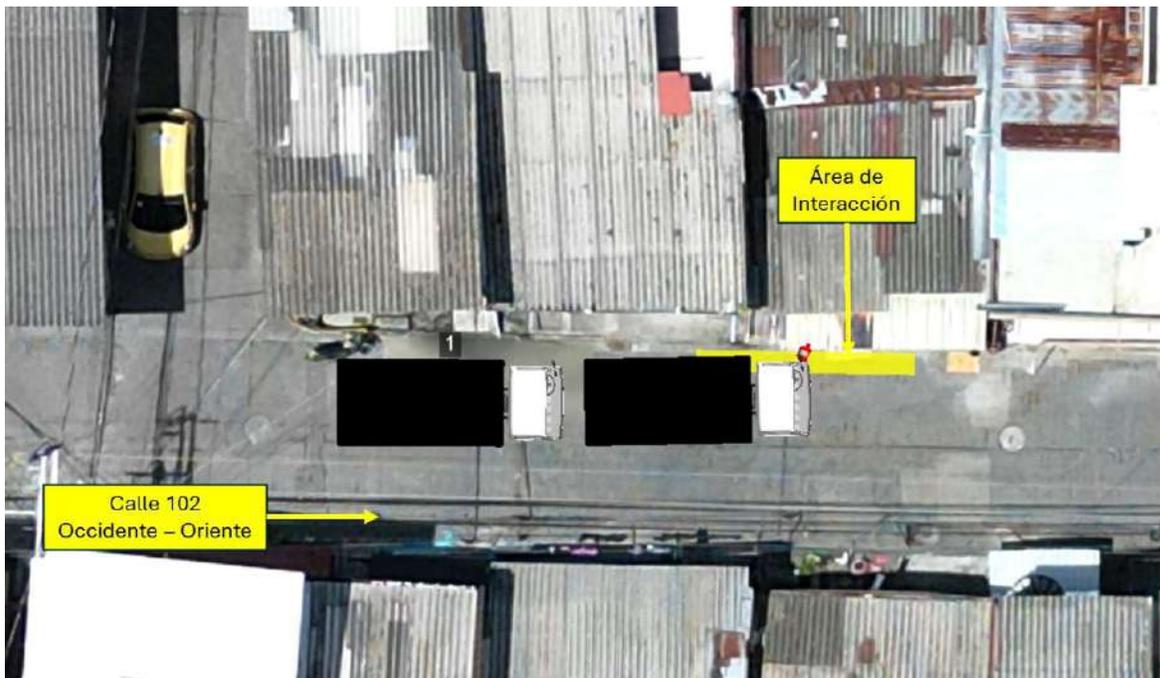
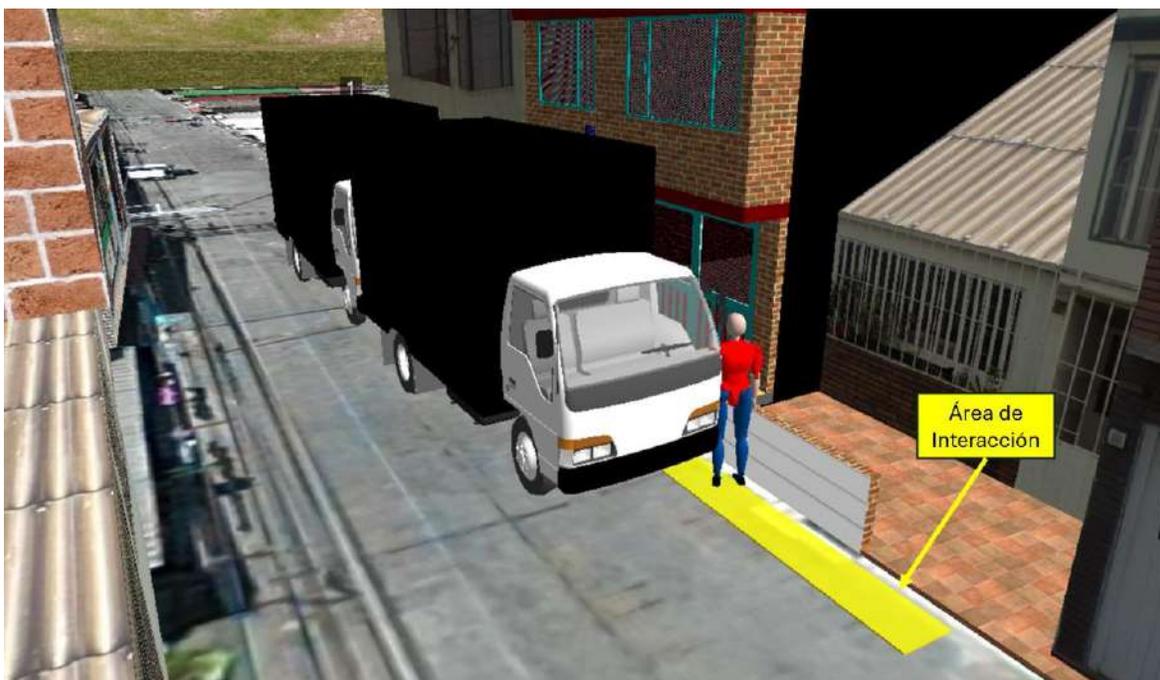
**Imagen No. 48:** En estas imágenes, vista en planta y 3D se aprecia la secuencia del accidente antes y al momento de la interacción con el peatón, nótese el sentido de desplazamiento del vehículo y el área donde se presenta en la vía. Elaboración a escala en el software Trimble Forensics Reveal.

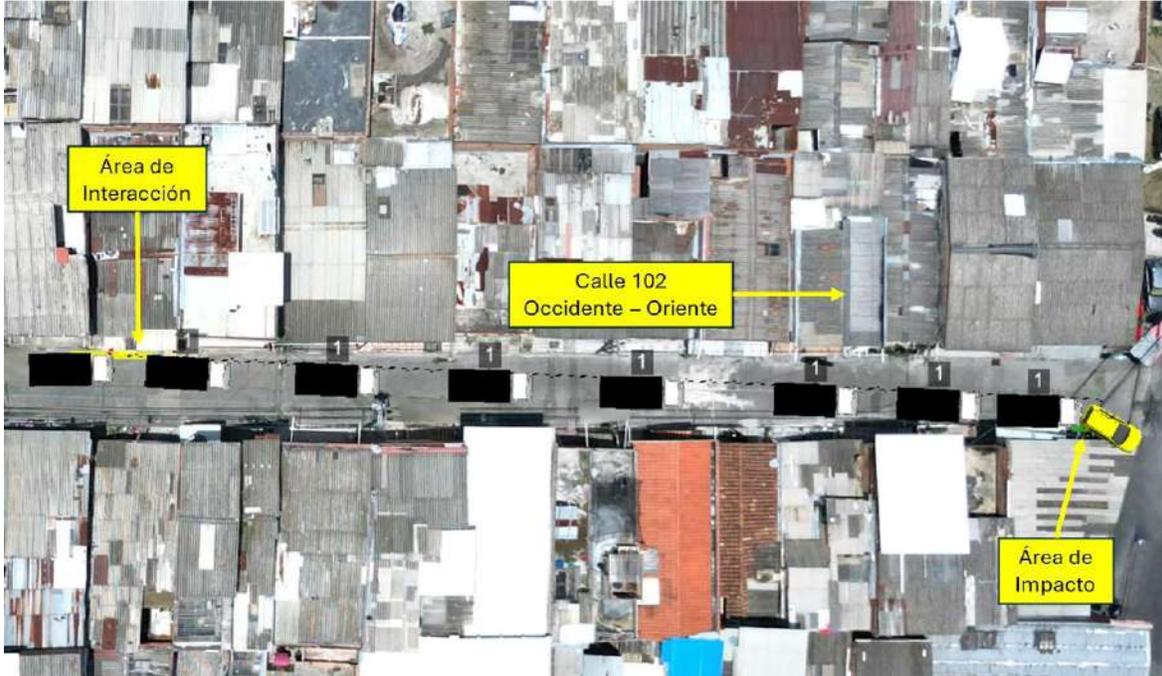
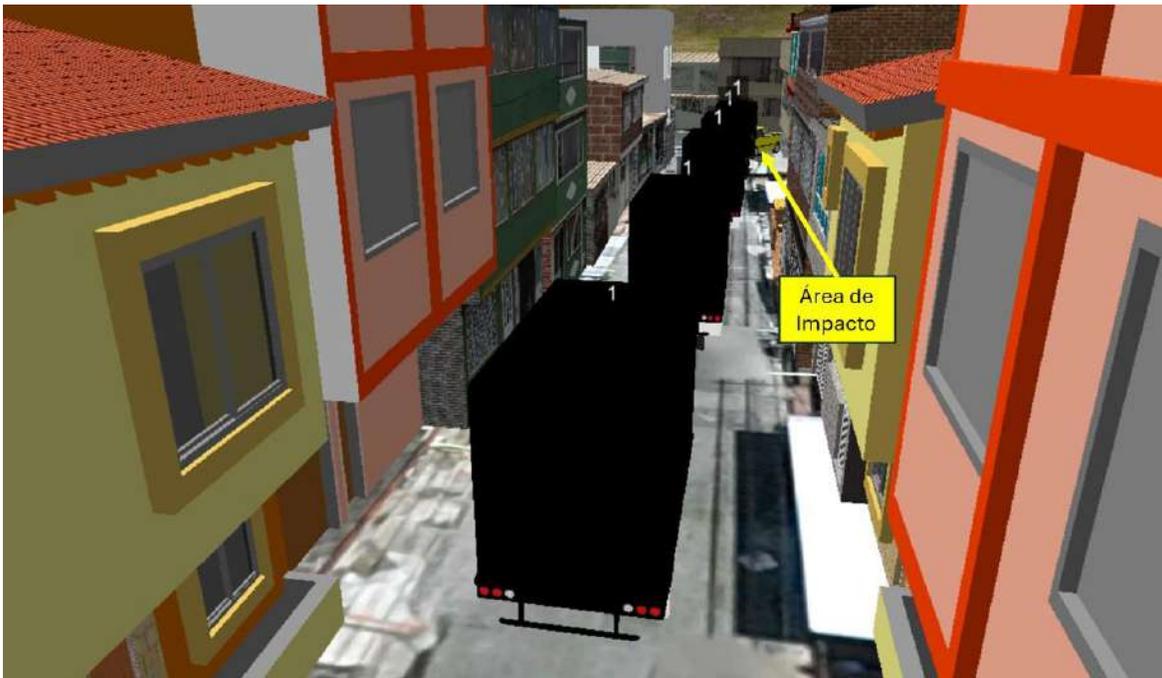
**Imagen No. 49:** En estas imágenes, vista en planta y 3D se aprecia la secuencia del accidente al momento y posterior a la interacción con el peatón y el desplazamiento de la camioneta Hino hacia el área de impacto con el automóvil. Elaboración a escala en el software Trimble Forensics Reveal.
