# INFORME TÉCNICO - PERICIAL DE RECONSTRUCCIÓN FORENSE DE ACCIDENTE DE TRÁNSITO R. A. T<sup>®</sup> 2

## INFORME No. 250435451

CLASE DE ACCIDENTE: Atropello / Choque con objetos fijos (vehículos)

LUGAR DE OCURRENCIA: calle 102 frente al No. 83-71 (carrera 83).

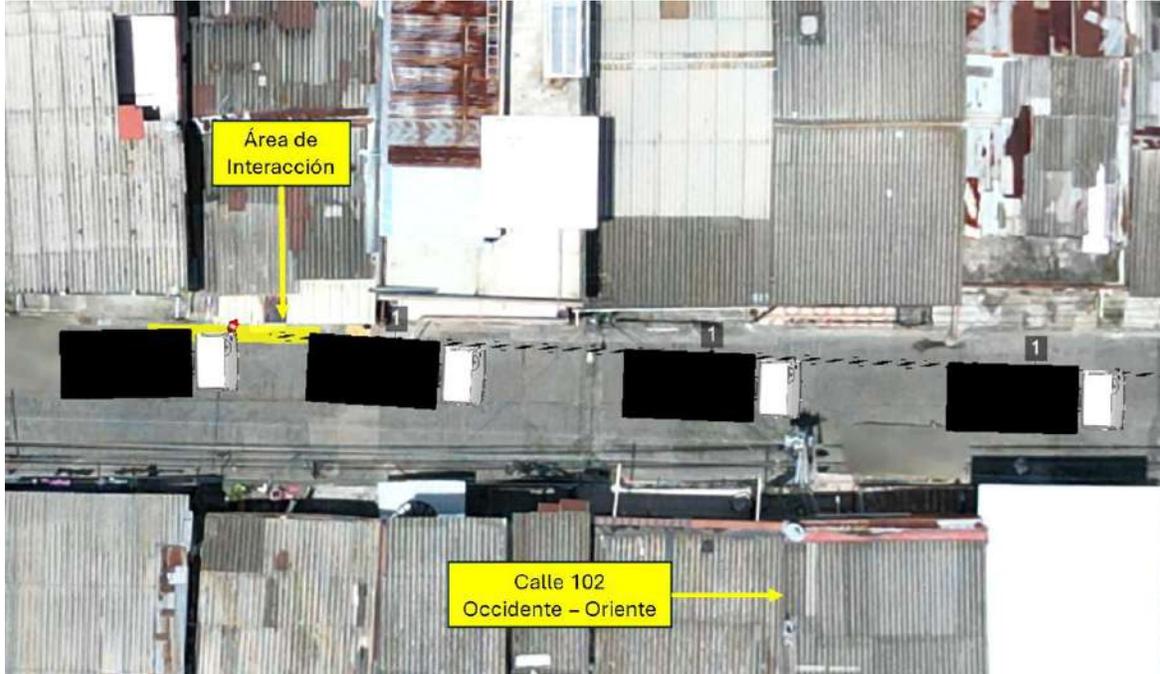
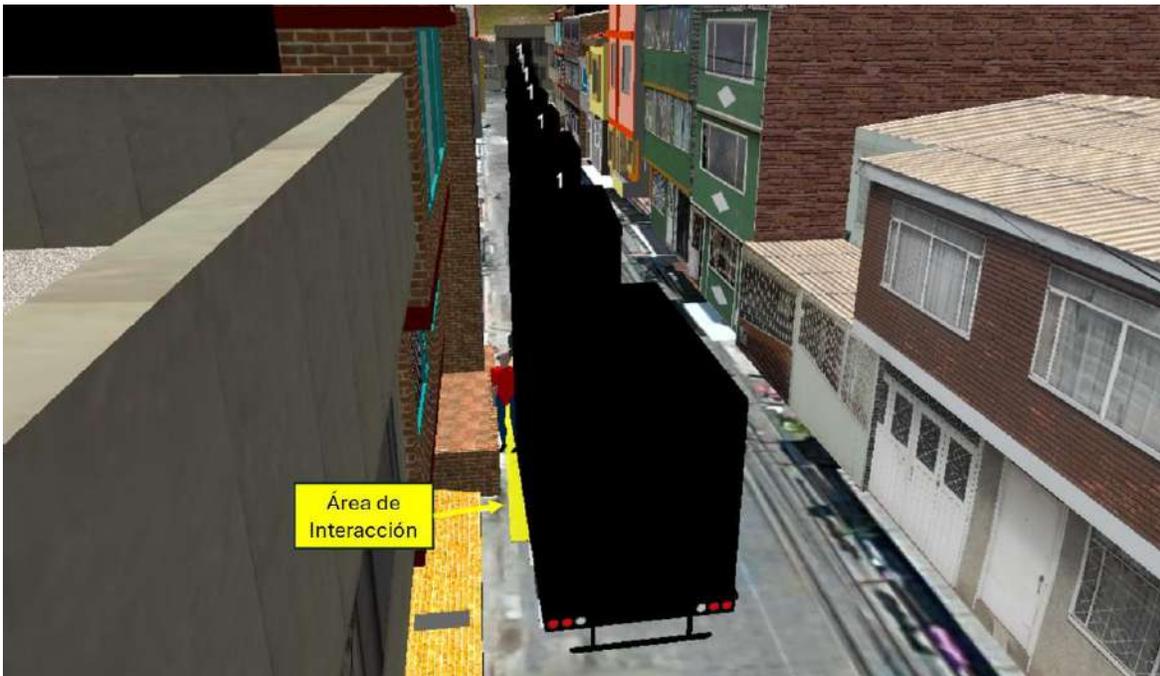
**Imagen No. 50:** En estas imágenes, vista en planta y 3D se aprecia la secuencia del accidente al momento y posterior a la interacción con el peatón y el desplazamiento de la camioneta Hino hacia el área de impacto con el automóvil. Elaboración a escala en el software Trimble Forensics Reveal.

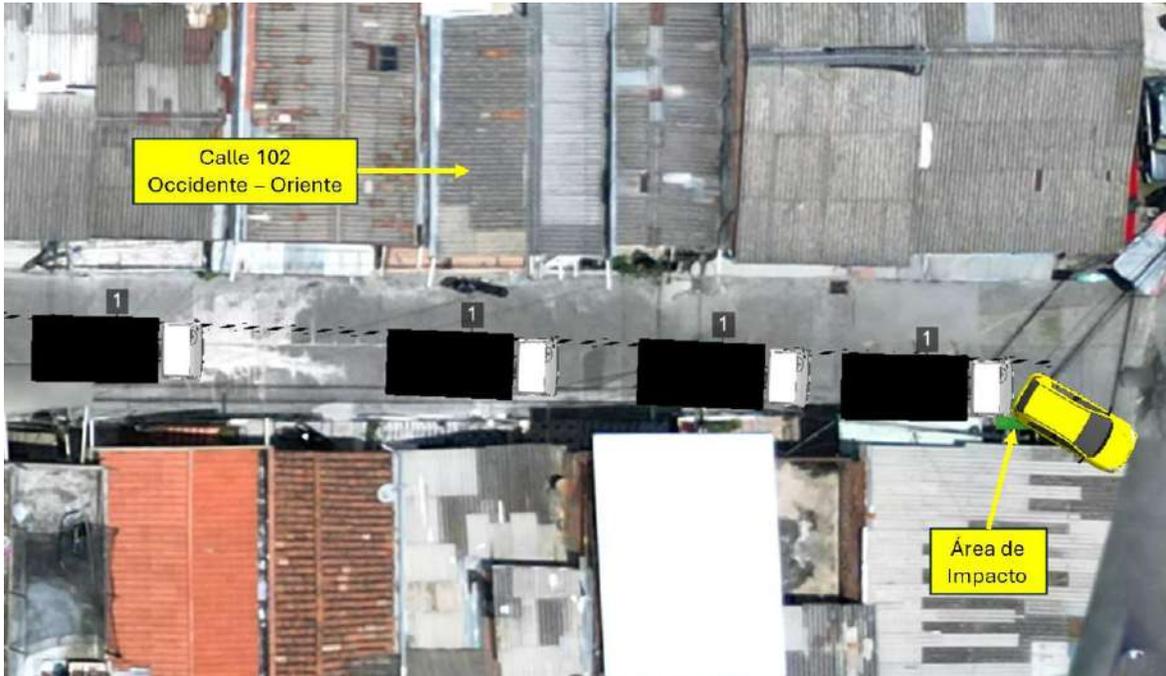
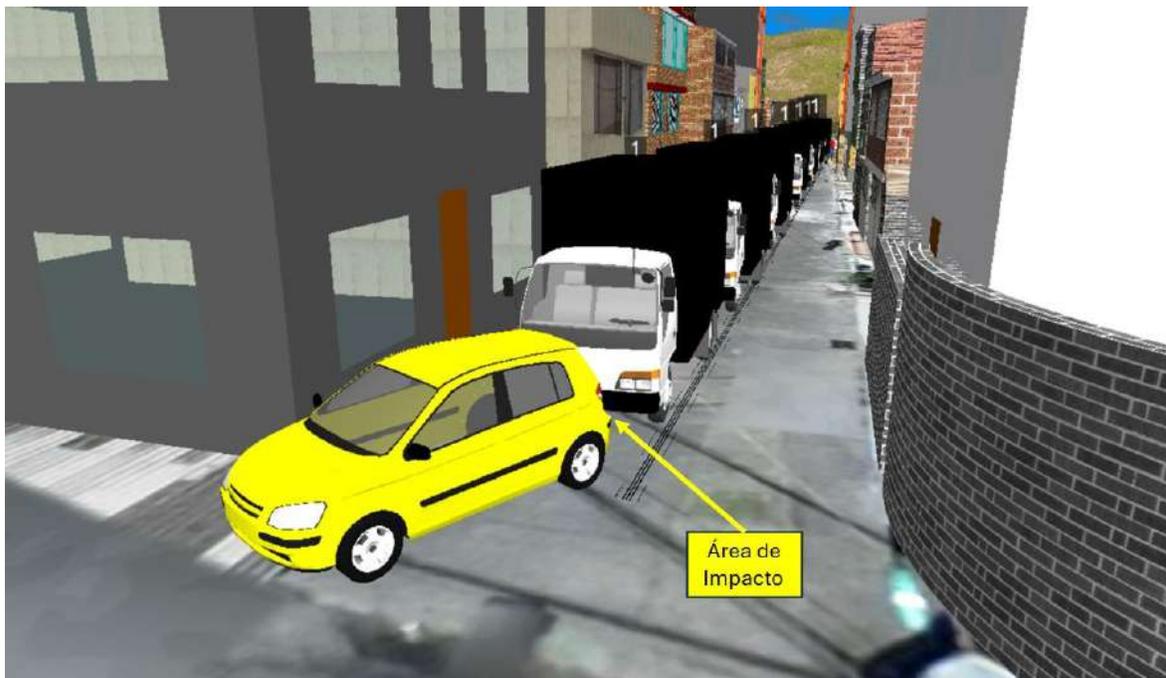
**Imagen No. 51:** En estas imágenes, vista en planta y 3D se aprecia la secuencia de movimiento de la camioneta Hino hacia el área de impacto con el automóvil. Elaboración a escala en el software Trimble Forensics Reveal.

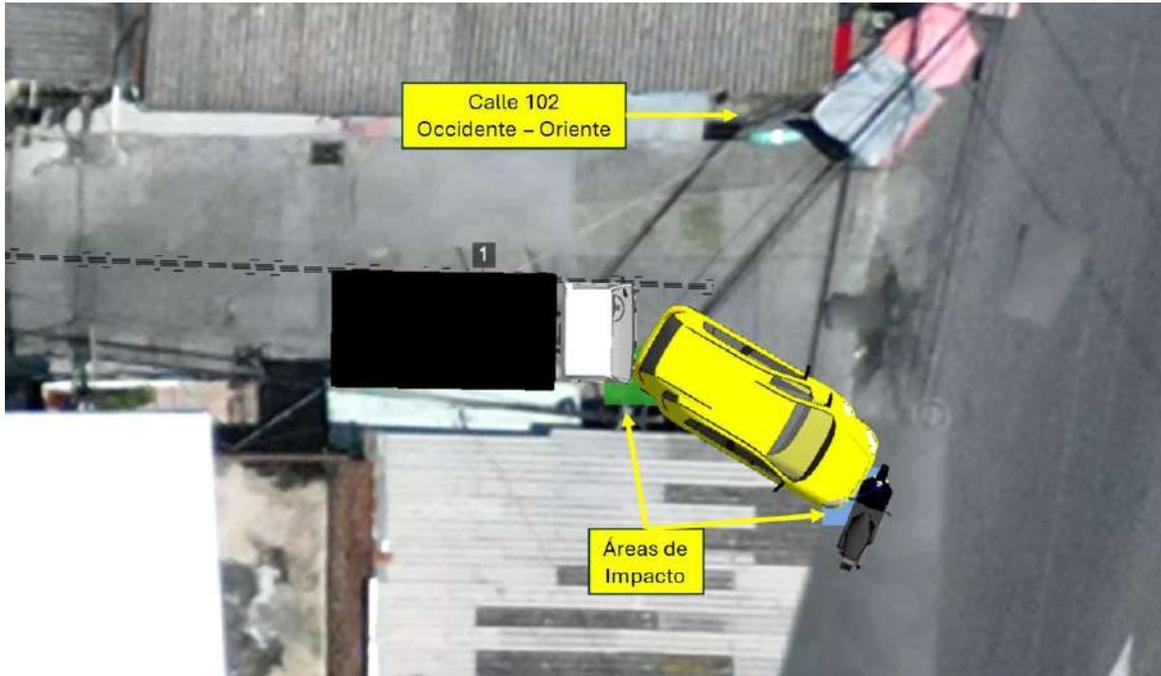
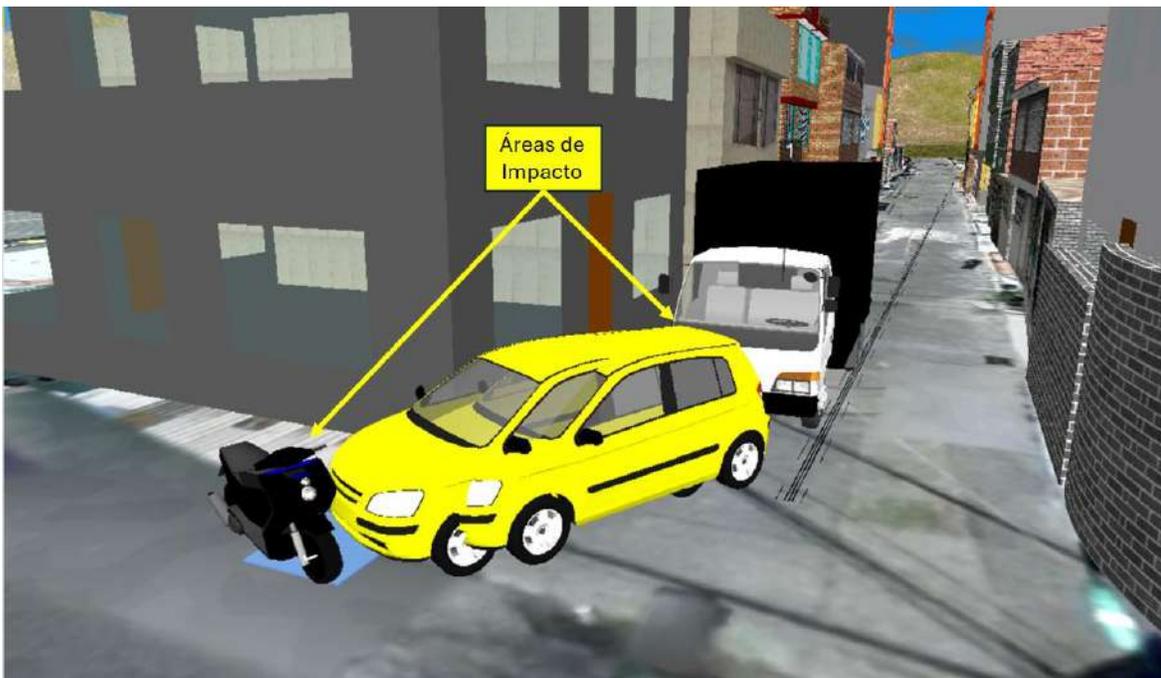
**Imagen No. 52:** En estas imágenes, vista en planta y 3D se aprecia la secuencia al momento del impacto entre la camioneta y el automóvil, así como el desplazamiento del automóvil hacia el área de impacto con la motocicleta. Elaboración a escala en el software Trimble Forensics Reveal.

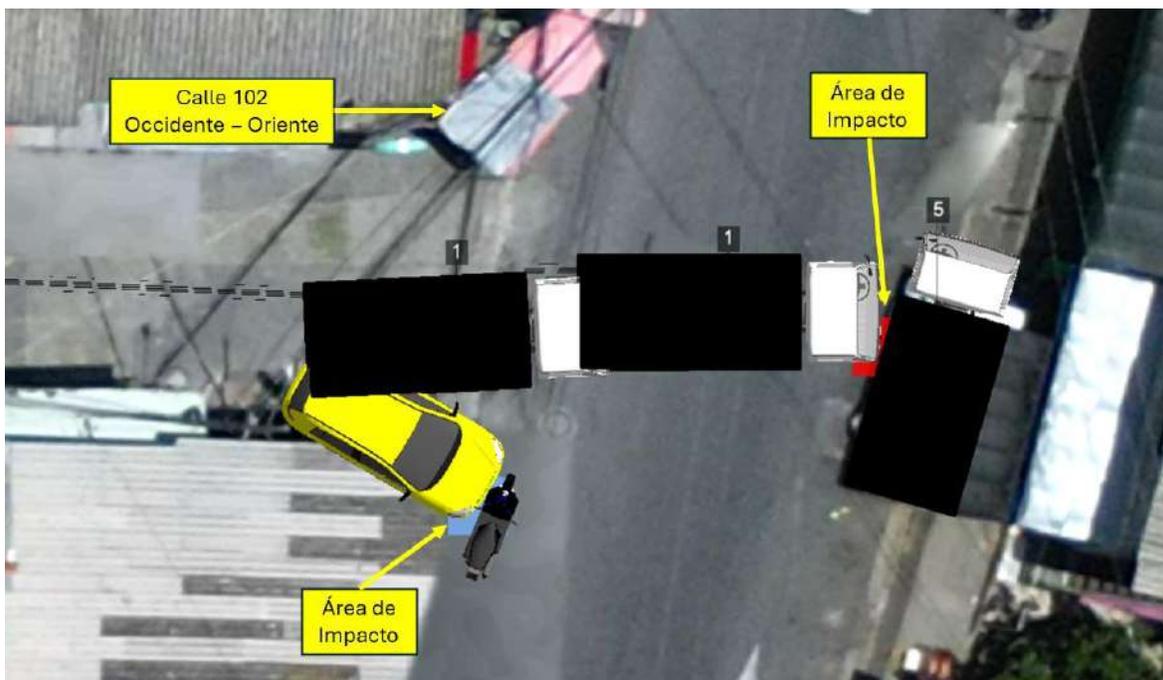
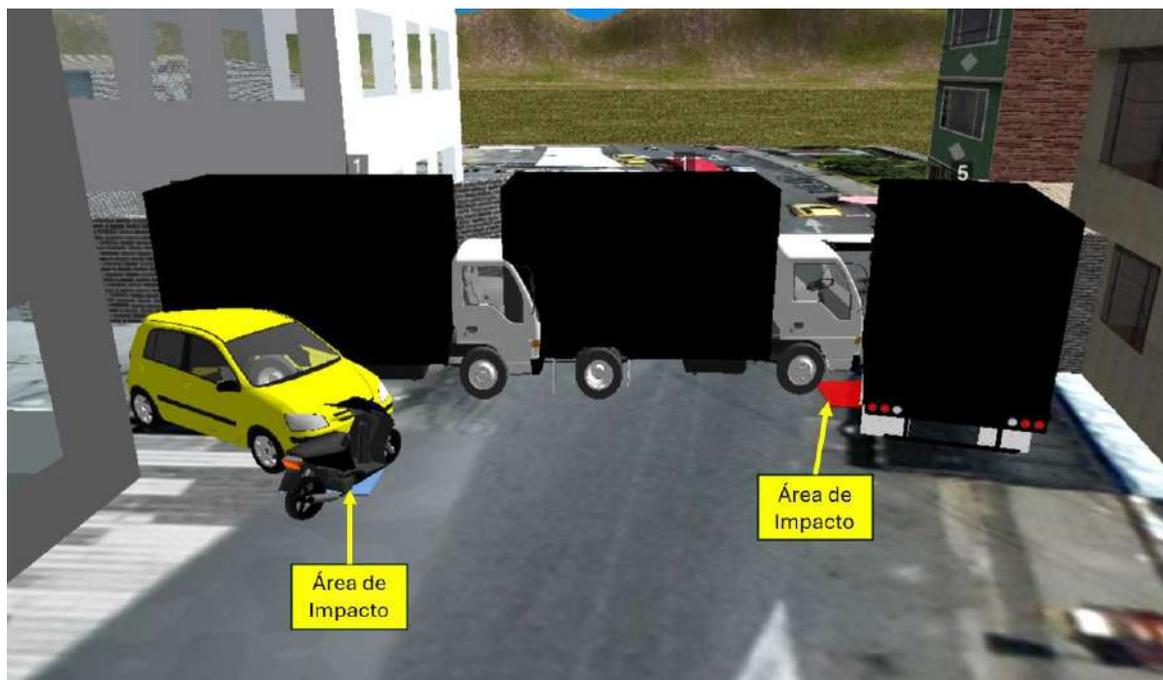
**Imagen No. 53:** En estas imágenes, vista en planta y 3D se aprecia la secuencia al momento del impacto entre el automóvil y la motocicleta, así como al momento del impacto entre las camionetas. Elaboración a escala en el software Trimble Forensics Reveal.

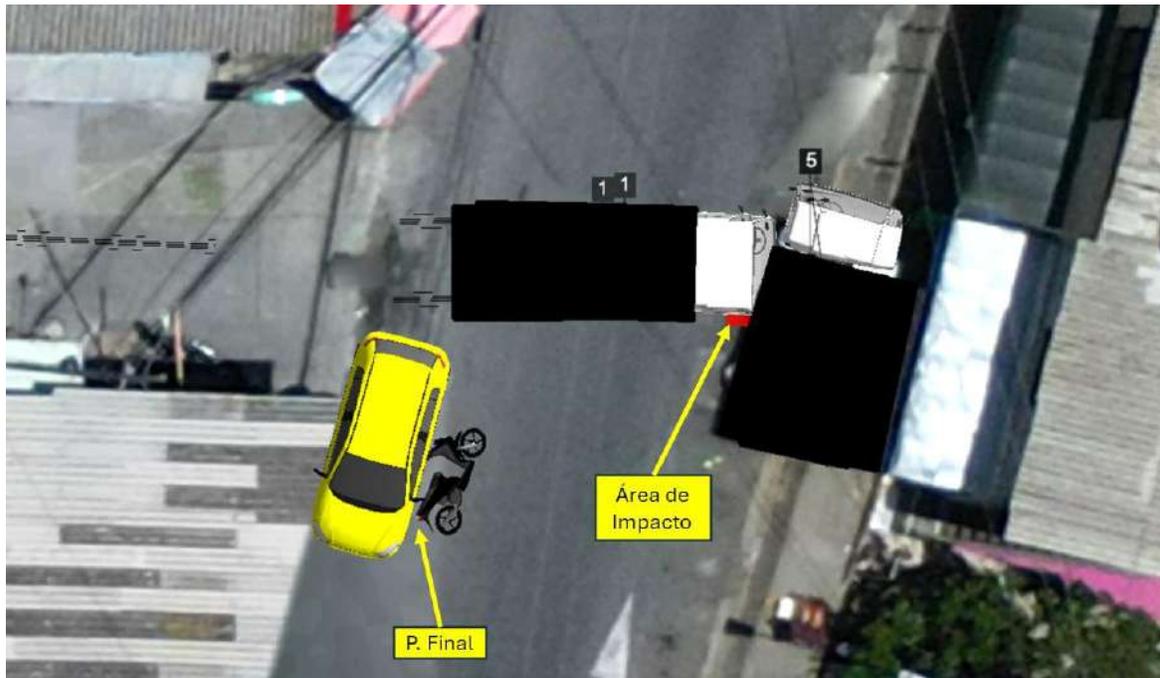
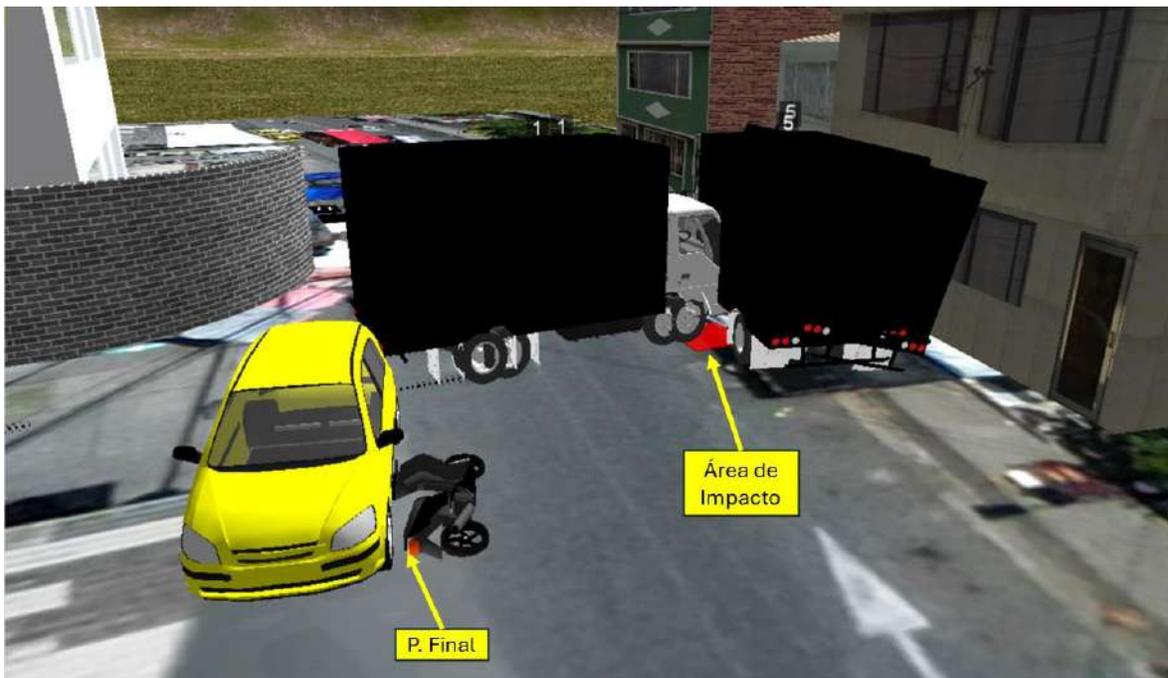
**Imagen No. 54:** En estas imágenes, vista en planta y 3D se aprecia la secuencia al momento del impacto entre las camionetas y las pociones finales. Elaboración a escala en el software Trimble Forensics Reveal.
