INFORME TÉCNICO DE RECONSTRUCCIÓN DE ACCIDENTES DE TRÁNSITO

CASO No 6372

PLACA: GDT868

MARZO DE 2024

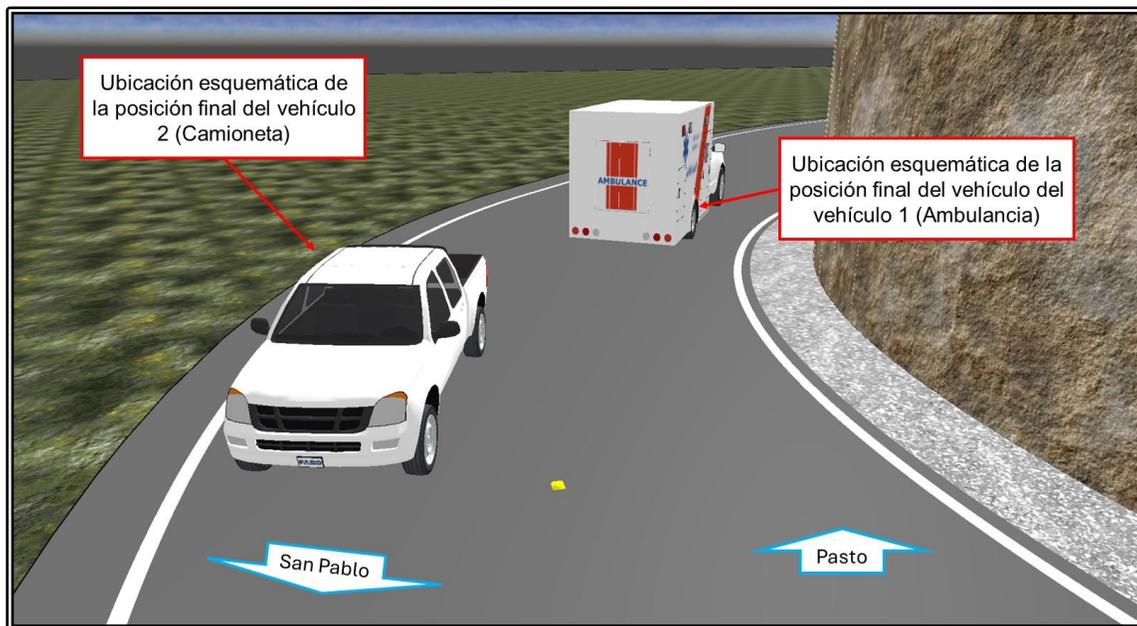
Imagen 2.12 Plano general de la escena

Considerando que no se cuenta con información que permita establecer las condiciones de radio de curvatura, ancho de la calzada de circulación, se realiza una ubicación esquemática de los vehículos a partir de las imágenes aportadas:

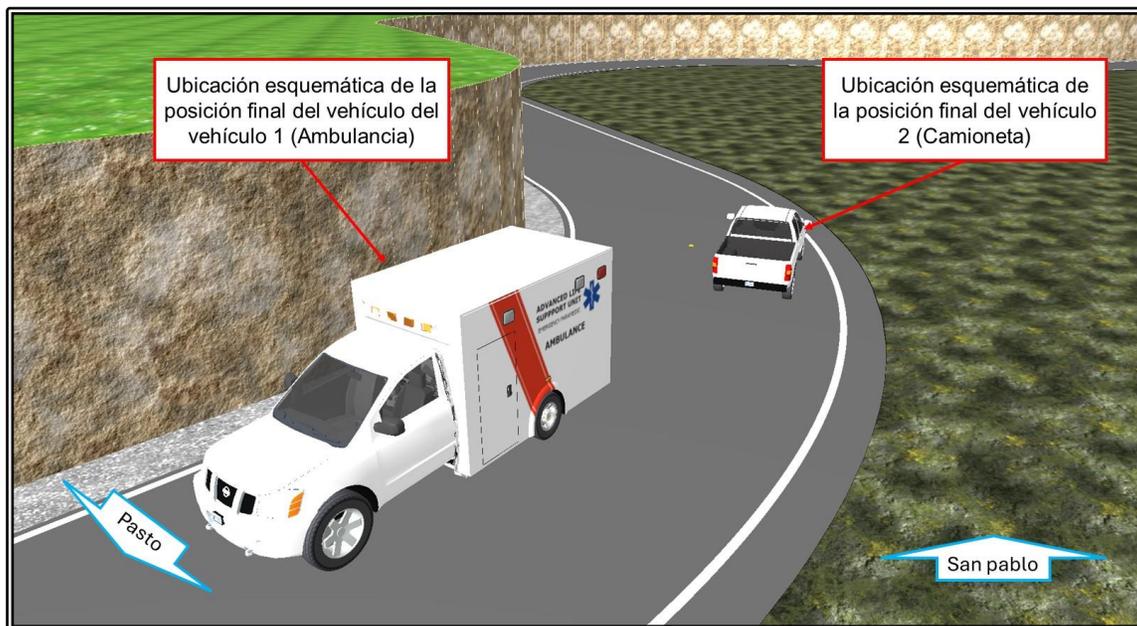
Imagen 2.13 Plano medio de las posiciones finales

Las posiciones finales se plantean según las imágenes aportadas y las condiciones de curva que se denotan sobre las imágenes aportadas.

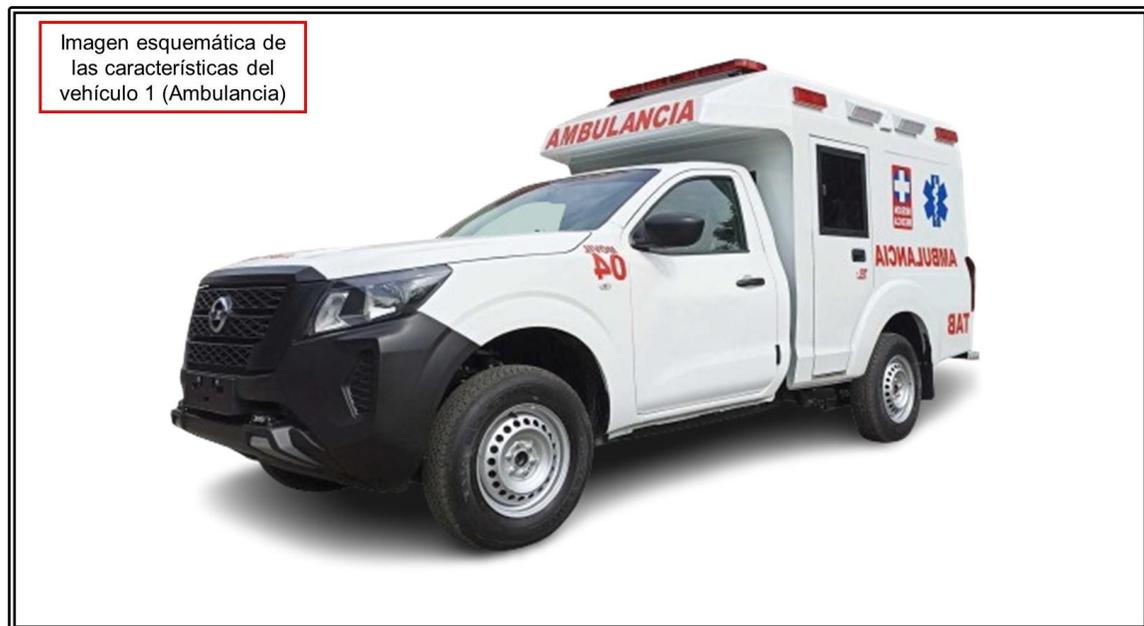
Imagen 3.1 Identificación de rastros sobre el vehículo (Ambulancia)

Con base en la información aportada no se cuenta con imágenes que permitan ubicar las afectaciones en la estructura del vehículo 1 (Ambulancia) sin embargo se ubica una imagen de referencia para ubicar la geometría y las características del vehículo involucrado.

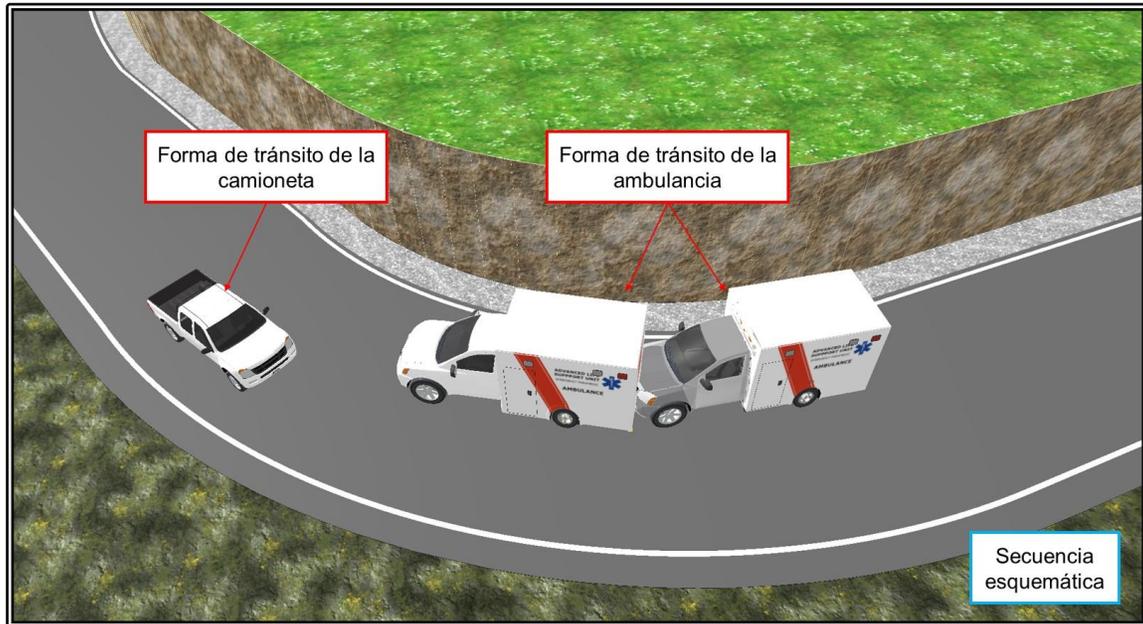
Imagen 4.6 Posible secuencia de siniestro

Dado que no se cuenta con el reporte de la zona de daños en el lateral izquierdo del vehículo 1 (Ambulancia) y considerando la altura de la zona afectada en el vehículo 2 (Camioneta) se establece la primera aproximación a la secuencia del accidente sin embargo se resalta que no necesariamente la zona afectada en la estructura de la ambulancia abarque la totalidad del lateral.
