# INFORME TÉCNICO - PERICIAL DE RECONSTRUCCIÓN DE ACCIDENTE DE TRÁNSITO R. A. T<sup>®</sup> 2

**VEHÍCULO No. 1: MOTOCICLETA, BAJAJ PULSAR 200 NS PRO, modelo 2015,**  
color blanco celestial, placa **QEX 67D.**

**VEHÍCULO No. 2: AUTOMÓVIL, CHEVROLET CAPTIVA SPORT, modelo 2012,**  
color blanco ártico, placa **MHQ 420.**

## **INFORME No. 191129901A**

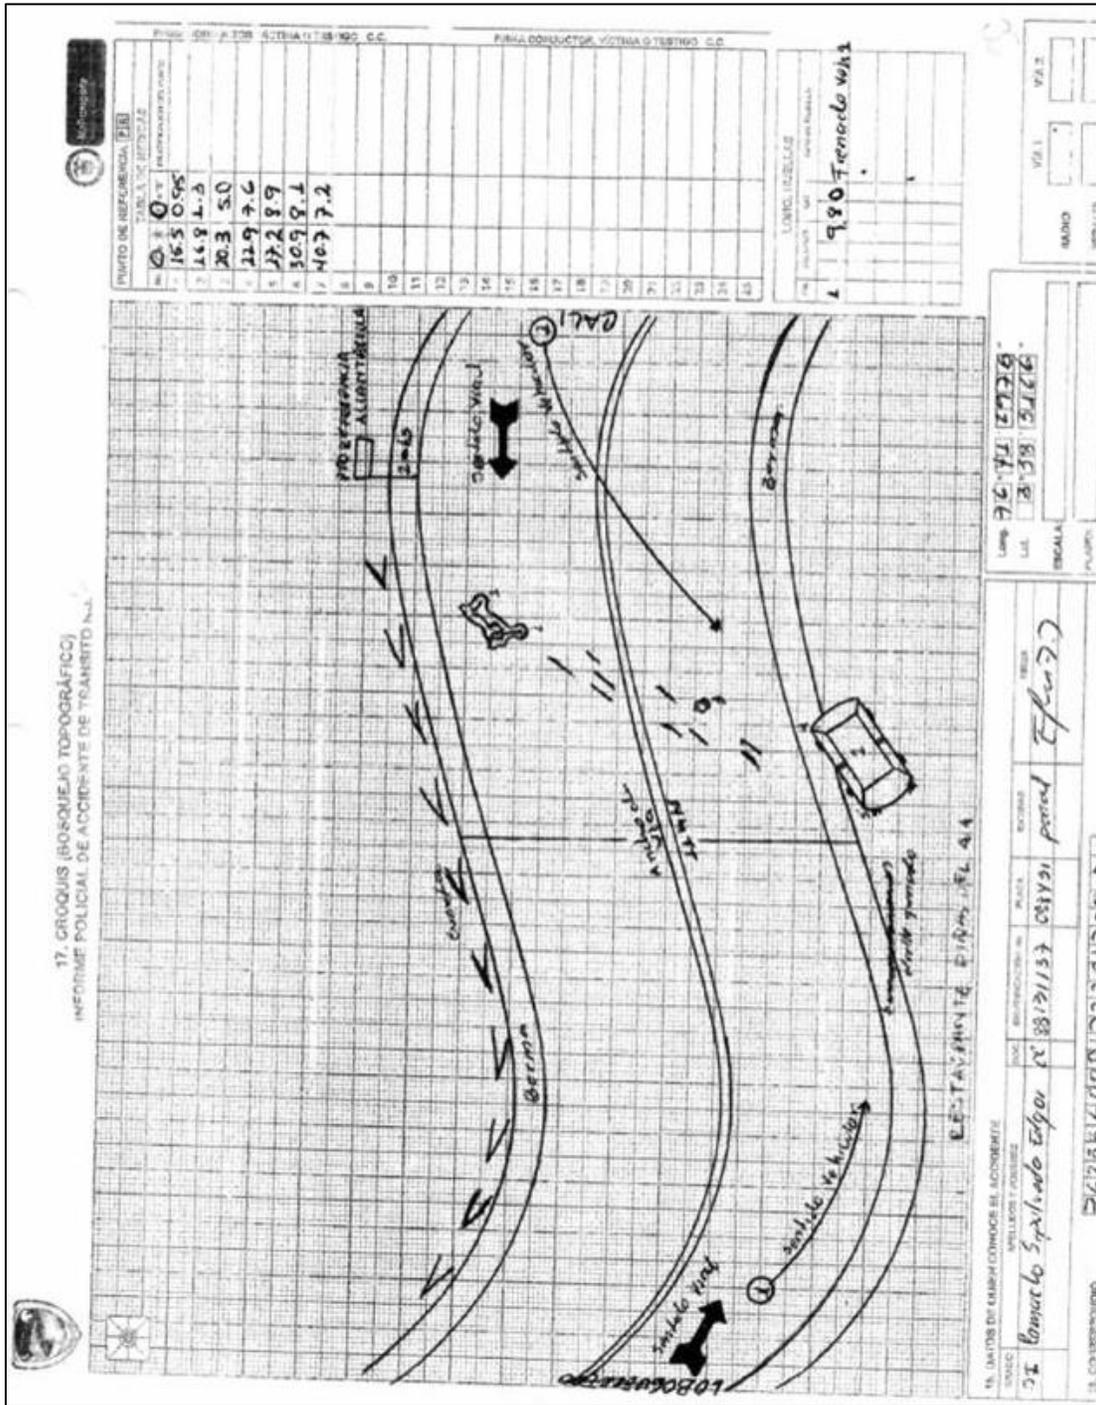
**IMAGEN No. 4:** En esta imagen se muestra la página No. 3 CROQUIS (Bosquejo Topográfico) del informe policial de accidente de tránsito - IPAT.

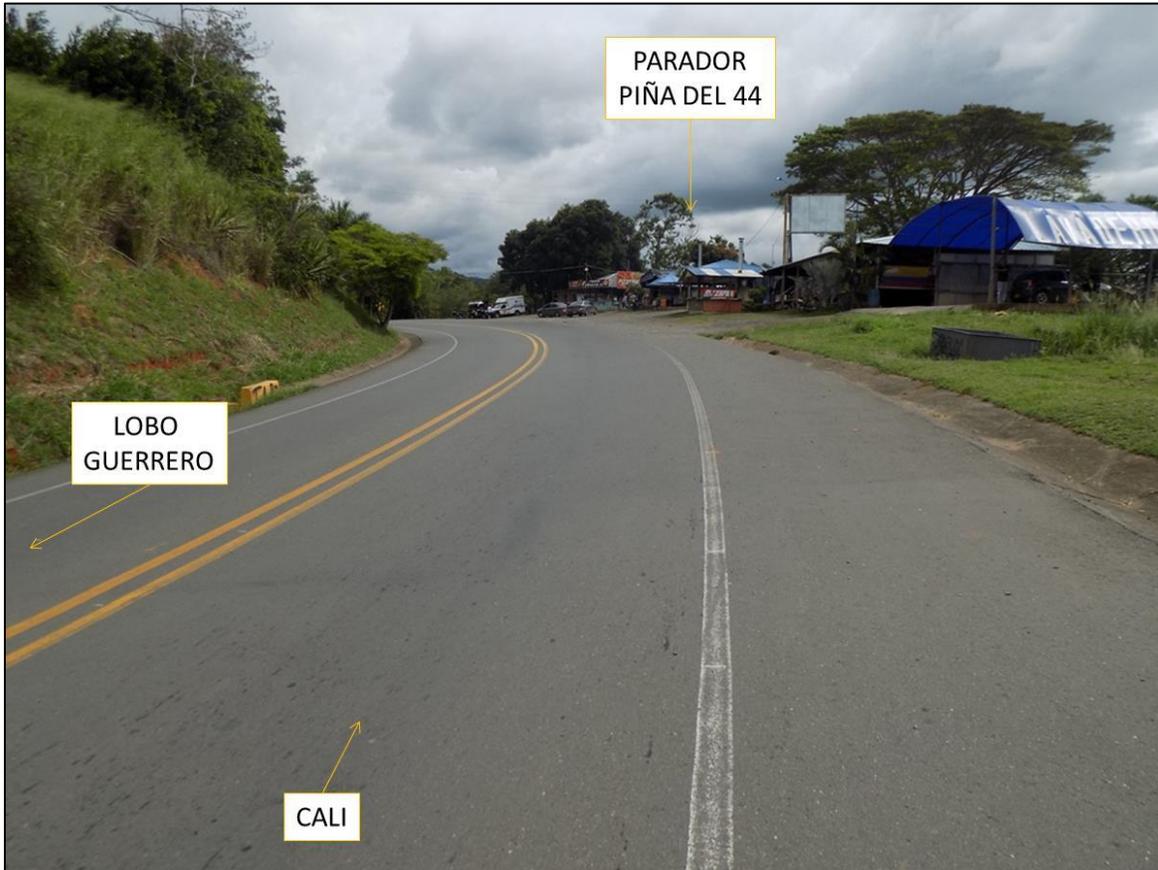
**FOTOGRAFÍA No. 1 PANORÁMICA:** En esta fotografía tomada por el equipo de IRS VIAL en sentido Lobo Guerrero - Cali, se aprecian las características generales de la vía: tramo de vía curva, pendiente, con berma, una calzada, dos carriles, doble sentido de circulación, con señalización horizontal línea central doble amarilla continua y línea de borde blanca; en este sentido se desplazaba el vehículo No. 1 Motocicleta.

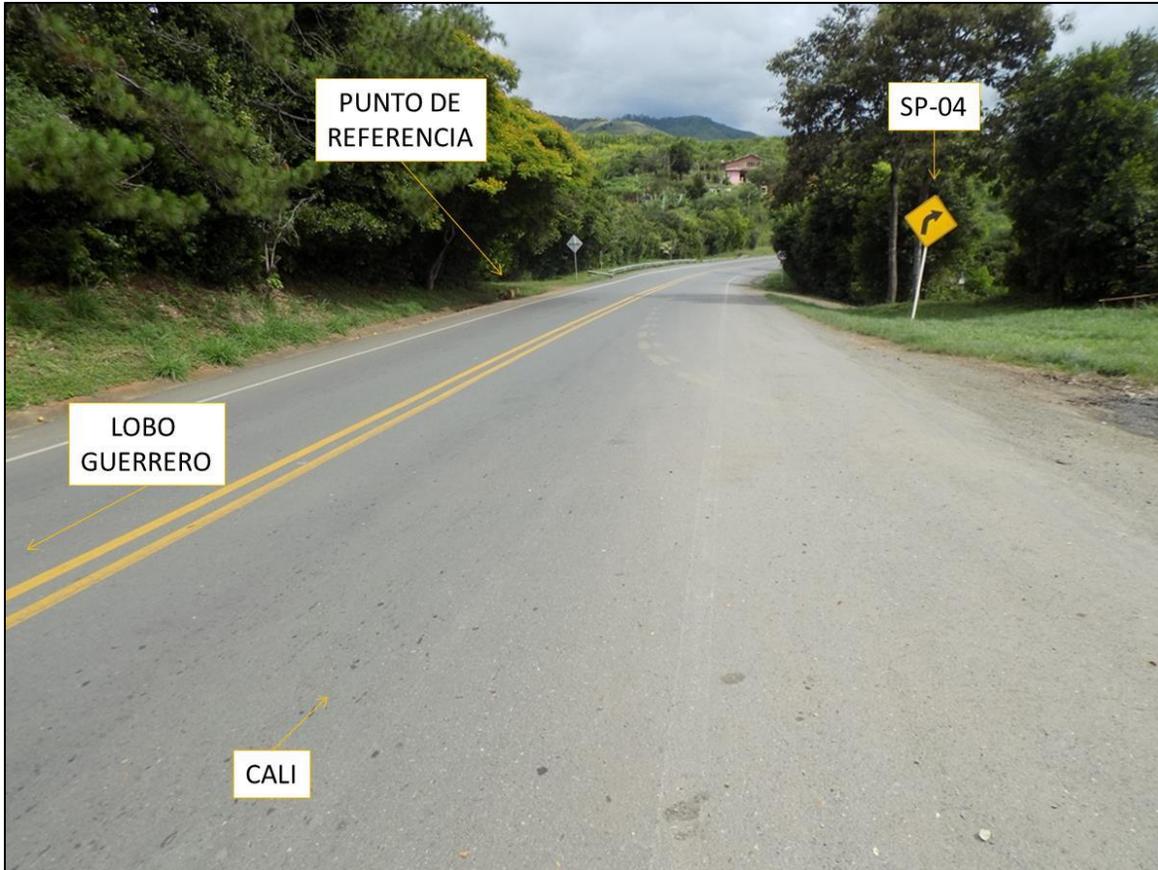
**FOTOGRAFÍA No. 2 PANORÁMICA:** Fotografía complemento de la anterior tomada por el equipo de IRS VIAL en sentido Lobo Guerrero - Cali, a la altura del km 43 + 800 m, se aprecian las características generales de la vía: tramo de vía recta, pendiente, con berma, una calzada, dos carriles, doble sentido de circulación, con señalización horizontal línea central doble amarilla continua y línea de borde blanca. Se observa señal vertical SP-04 "Curva pronunciada a la derecha" y el punto de referencia utilizado por la autoridad de tránsito - alcantarilla. De acuerdo al IPAT, el material de construcción de la vía es en asfalto, en buen estado; en este sentido se desplazaba el vehículo No. 1 Motocicleta.

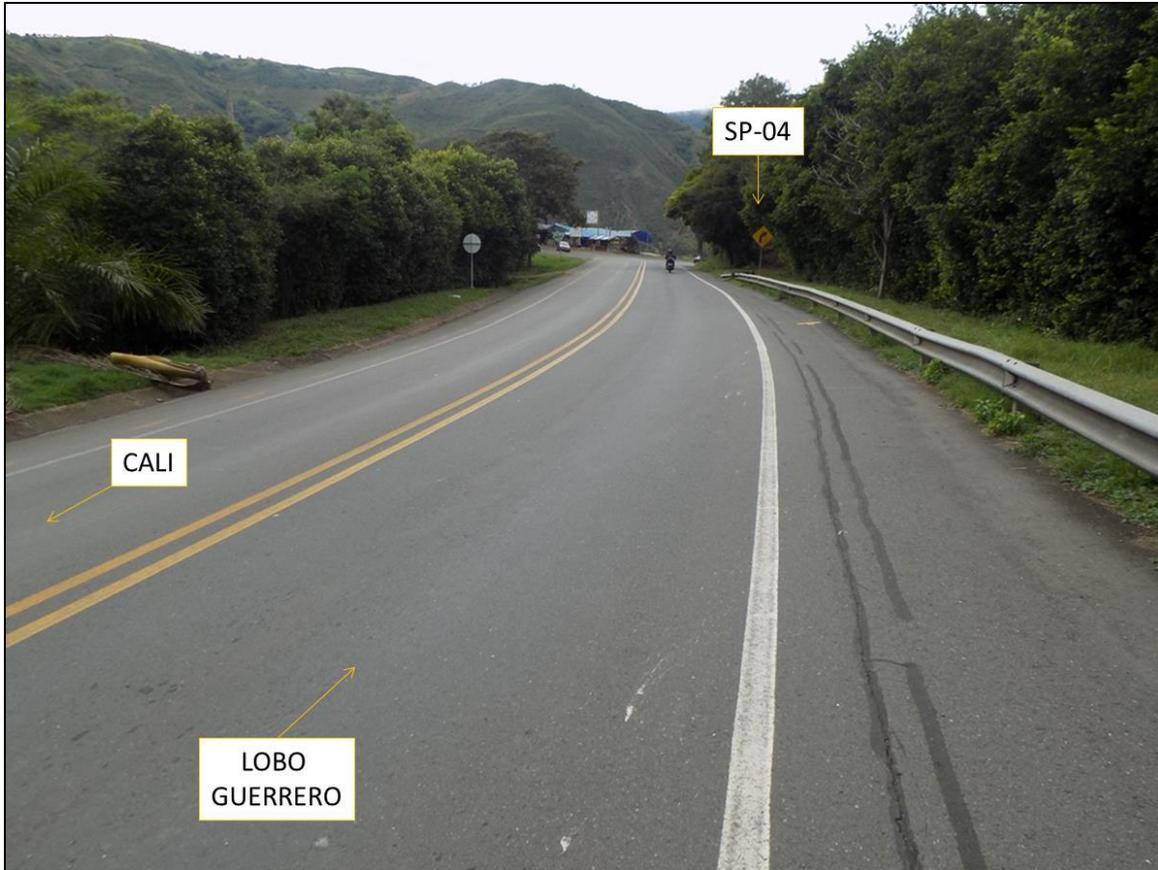
**FOTOGRAFÍA No. 3 PANORÁMICA:** En esta fotografía tomada por el equipo de IRS VIAL en sentido Cali - Lobo Guerrero, se aprecian las características generales de la vía: tramo de vía curva, pendiente, con berma, una calzada, dos carriles, doble sentido de circulación, con señalización horizontal línea central doble amarilla continua y línea de borde blanca. Se observa señal vertical SP-04 “Curva pronunciada a la derecha”. De acuerdo al IPAT, la condición climática era normal y la vía se encontraba seca; en este sentido se desplazaba el vehículo No. 2 Automóvil.

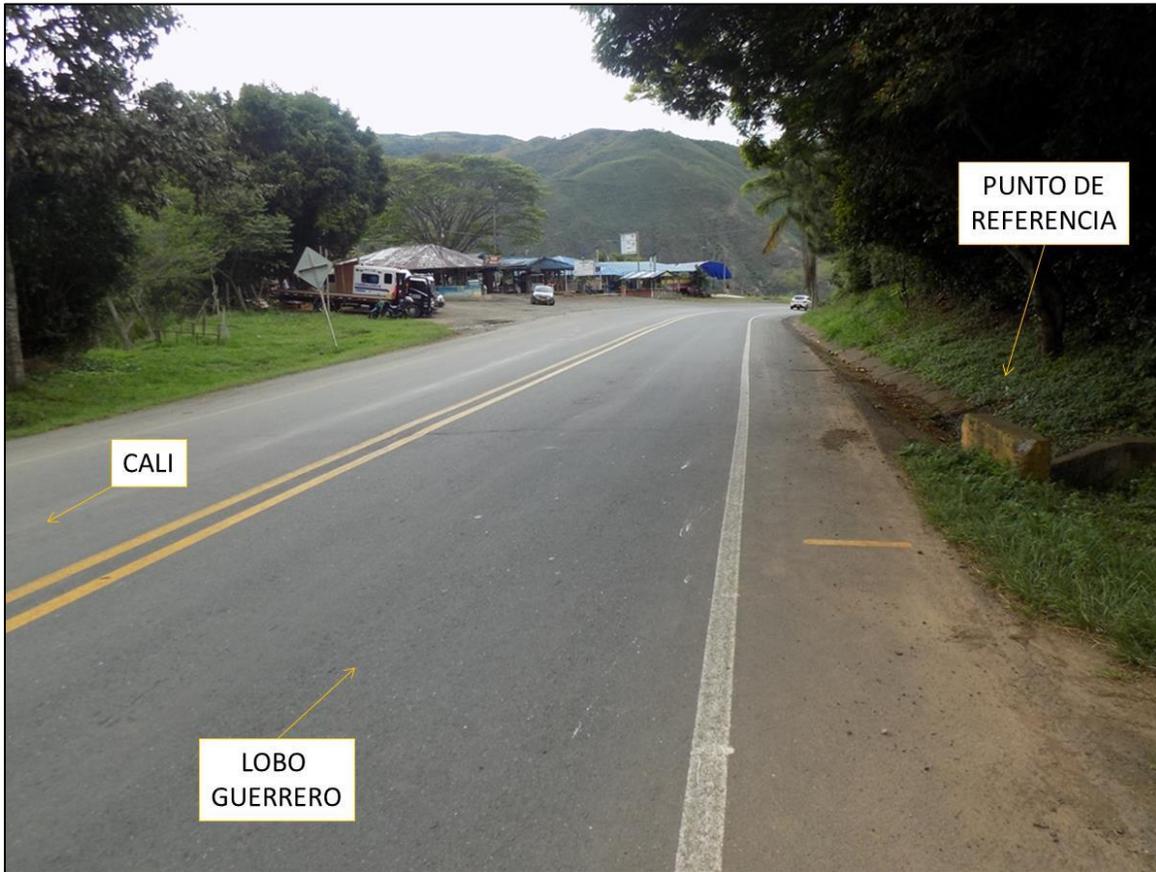
**FOTOGRAFÍA No. 4 PANORÁMICA:** Fotografía complemento de la anterior, tomada por el equipo de IRS VIAL en sentido Cali - Lobo Guerrero, se aprecian las características generales de la vía: tramo de vía curva, pendiente, con berma, una calzada, dos carriles, doble sentido de circulación, con señalización horizontal línea central doble amarilla continua y línea de borde blanca. Se observa el punto de referencia utilizado por la autoridad de tránsito - alcantarilla. De acuerdo al IPAT, la vía no cuenta con iluminación artificial y la visibilidad era normal; en este sentido se desplazaba el vehículo No. 2 Automóvil.

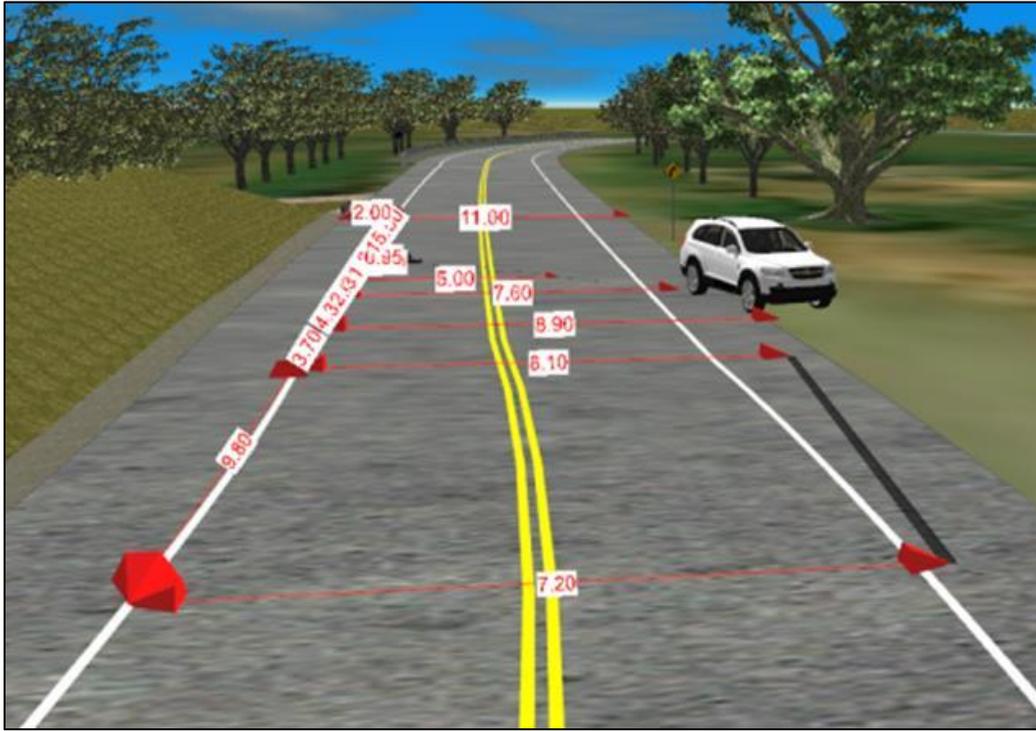
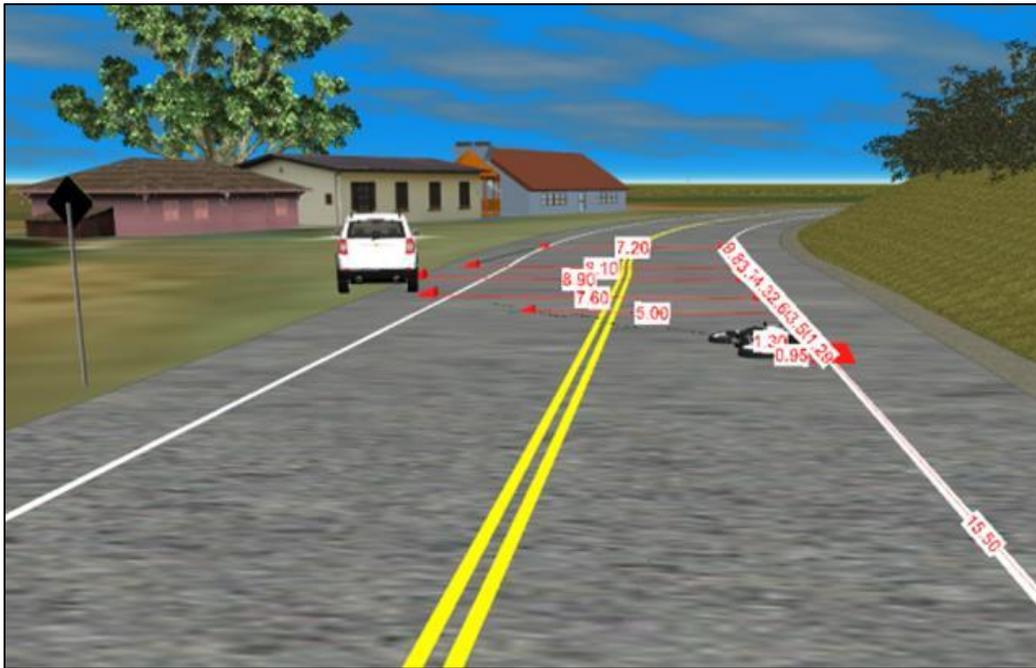
**Nota 2:** La autoridad de tránsito no indicó en la tabla de medidas del Croquis, la descripción de los siete puntos o cotas utilizados. Las huellas de arrastre metálico no fueron acotadas en el bosquejo topográfico.

**IMÁGENES No. 17 Y 18:** En estas imágenes, vista en perspectiva 3D, se aprecian las evidencias diagramadas en el croquis del informe de la autoridad.

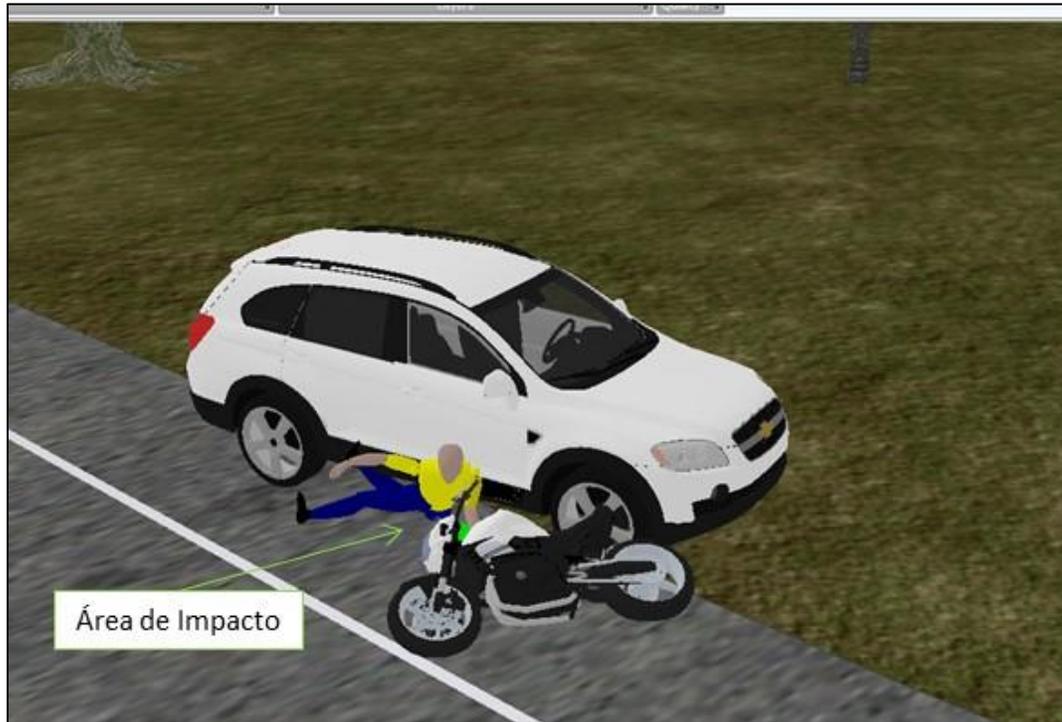
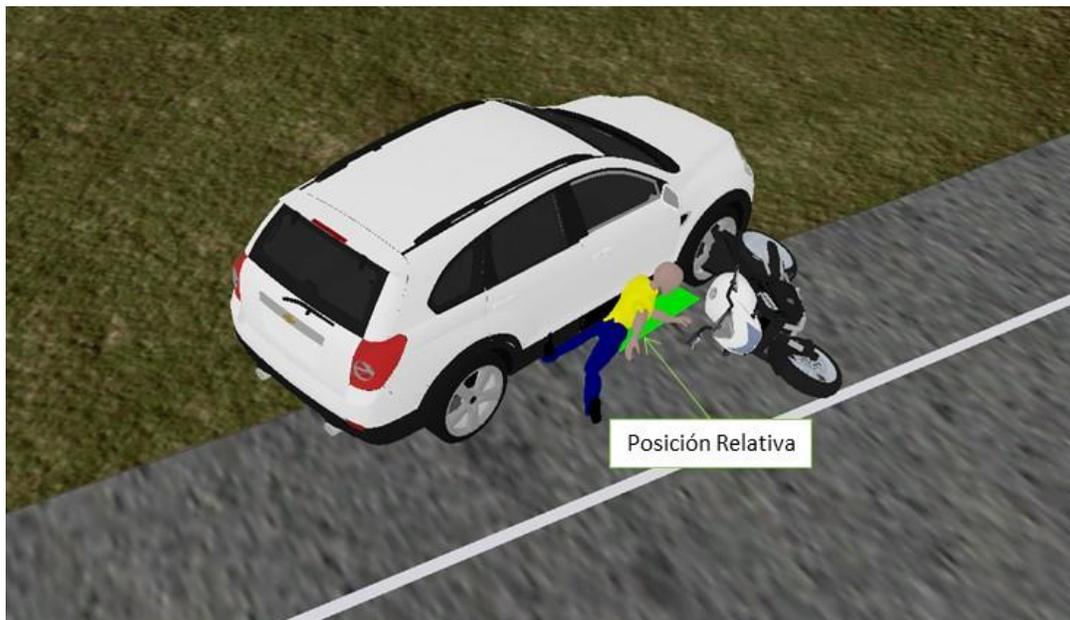
El área de 0,25 x 1,0 m, área de color verde, indica que la interacción se presenta en cualquier punto de esta área, la cual se encuentra ubicada en la berma del costado derecho sentido Lobo Guerrero – Cali, a la altura del kilómetro 43 + 800 metros, zona rural del municipio de Dagua.

**MÁGENES No. 20 y 21:** En estas imágenes, vista en perspectiva 3D, se aprecia la posición relativa de los vehículos al momento del impacto y el área de color verde donde se presentó.

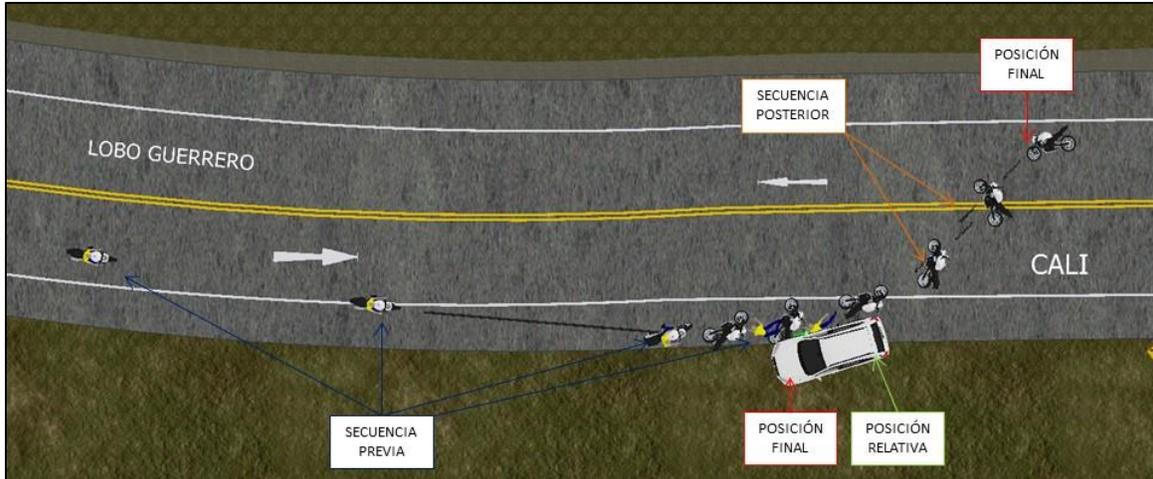
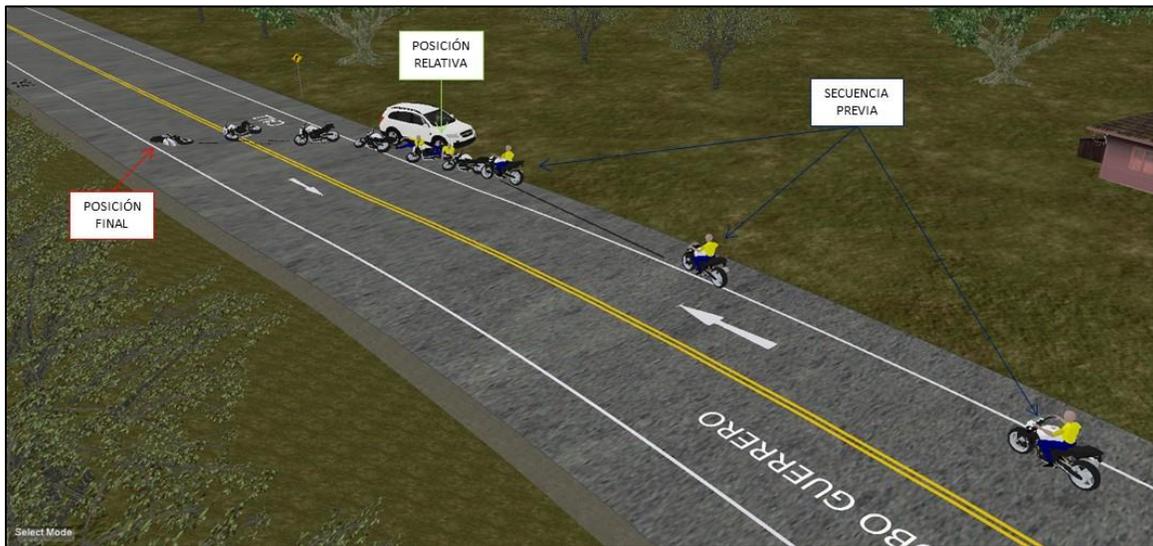
**IMÁGENES No. 24 y 25:** En estas imágenes, vista en planta y en perspectiva 3D, se aprecia la secuencia de los vehículos, la posición relativa al momento del impacto, hasta la posición final de los rodantes.

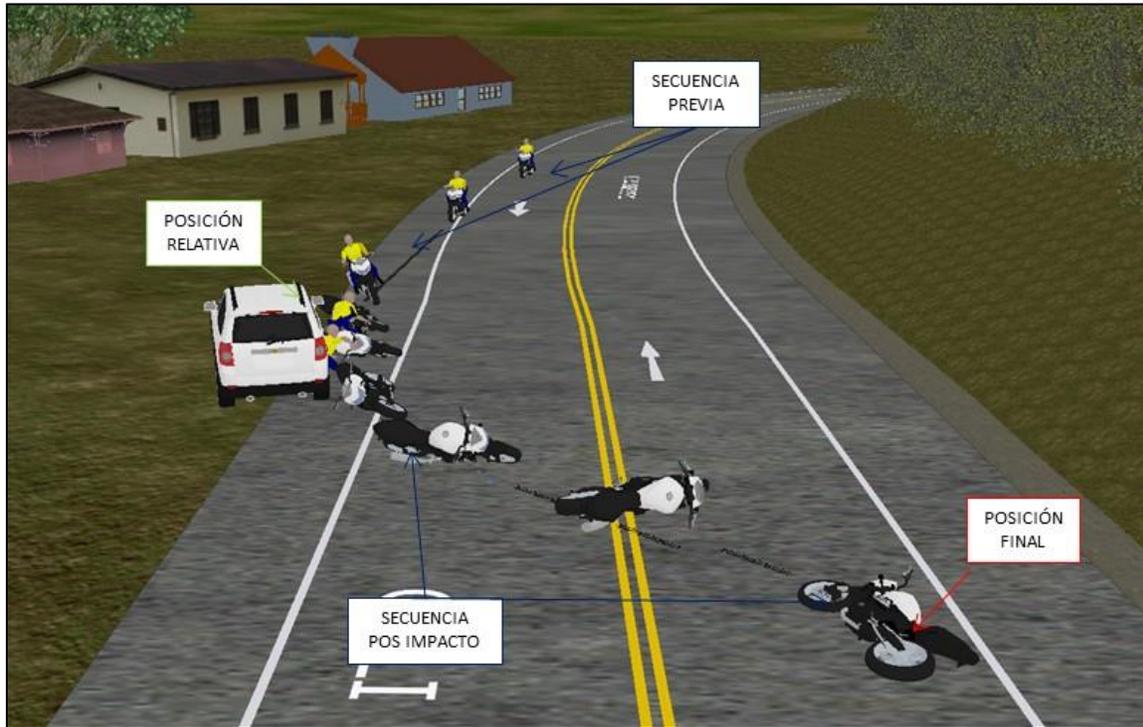
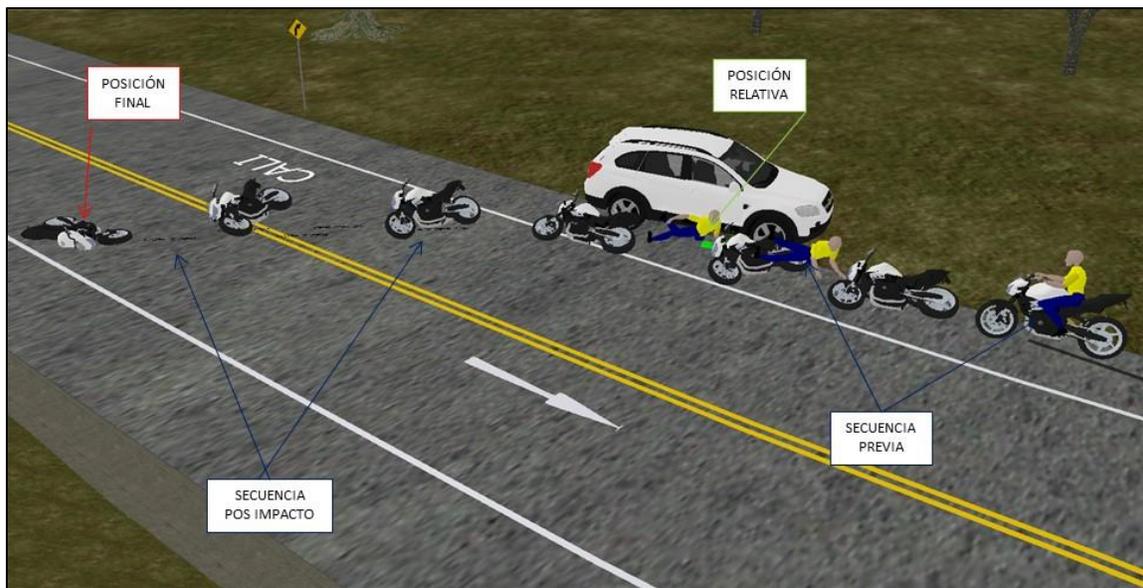
**IMÁGENES No. 26 y 27:** En estas imágenes, vista en perspectiva 3D, se aprecia la secuencia de los vehículos, la posición relativa al momento del impacto, hasta la posición final de los rodantes.
