**CONTESTACION DE DEMANDA Y LLAMAMIENTO EN GARANTIA RAD: 760013103 007 2024 00278 00 DEMANDANTE: EDGAR CANO VALENCIA Y OTROS DEMANDADO: JAIRO ARTURO SALAMANDO Y OTROS**

# INFORME TÉCNICO - PERICIAL DE RECONSTRUCCIÓN DE ACCIDENTE DE TRÁNSITO R. A. T<sup>®</sup> 2

## INFORME No. 191129901A

### **CLASE DE ACCIDENTE: CHOQUE CON VEHÍCULO**

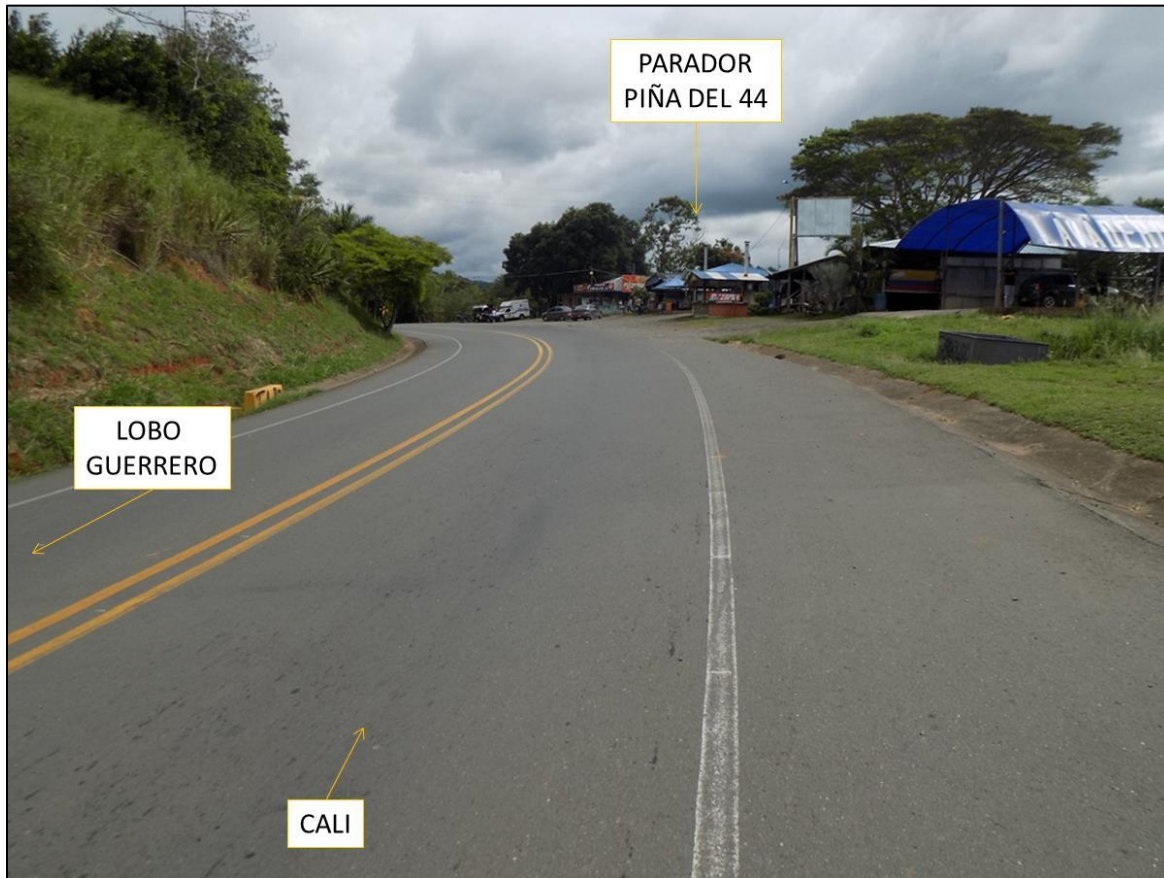
**FOTOGRAFÍA No. 1 PANORÁMICA:** En esta fotografía tomada por el equipo de IRS VIAL en sentido Lobo Guerrero - Cali, se aprecian las características generales de la vía: tramo de vía curva, pendiente, con berma, una calzada, dos carriles, doble sentido de circulación, con señalización horizontal línea central doble amarilla continua y línea de borde blanca; en este sentido se desplazaba el vehículo No. 1 Motocicleta.

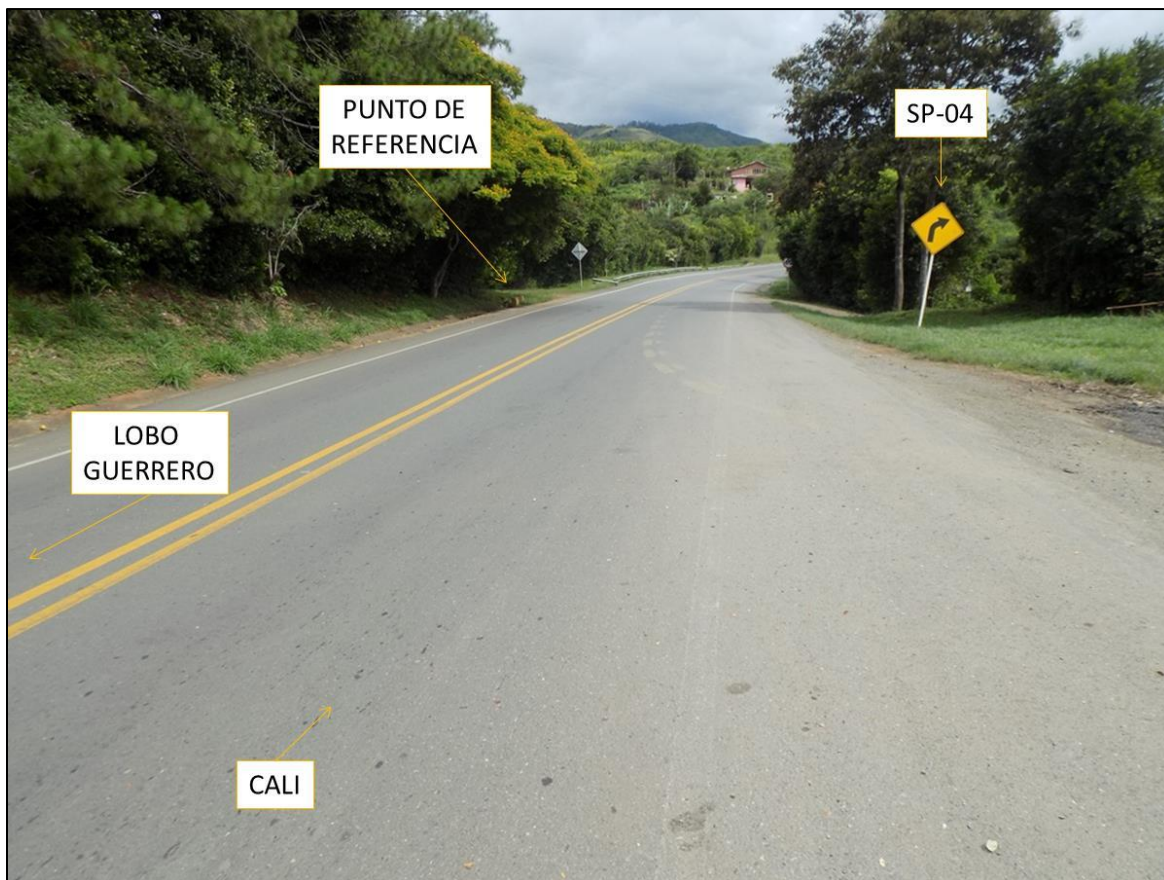
**FOTOGRAFÍA No. 2 PANORÁMICA:** Fotografía complemento de la anterior tomada por el equipo de IRS VIAL en sentido Lobo Guerrero - Cali, a la altura del km 43 + 800 m, se aprecian las características generales de la vía: tramo de vía recta, pendiente, con berma, una calzada, dos carriles, doble sentido de circulación, con señalización horizontal línea central doble amarilla continua y línea de borde blanca. Se observa señal vertical SP-04 "Curva pronunciada a la derecha" y el punto de referencia utilizado por la autoridad de tránsito - alcantarilla. De acuerdo al IPAT, el material de construcción de la vía es en asfalto, en buen estado; en este sentido se desplazaba el vehículo No. 1 Motocicleta.

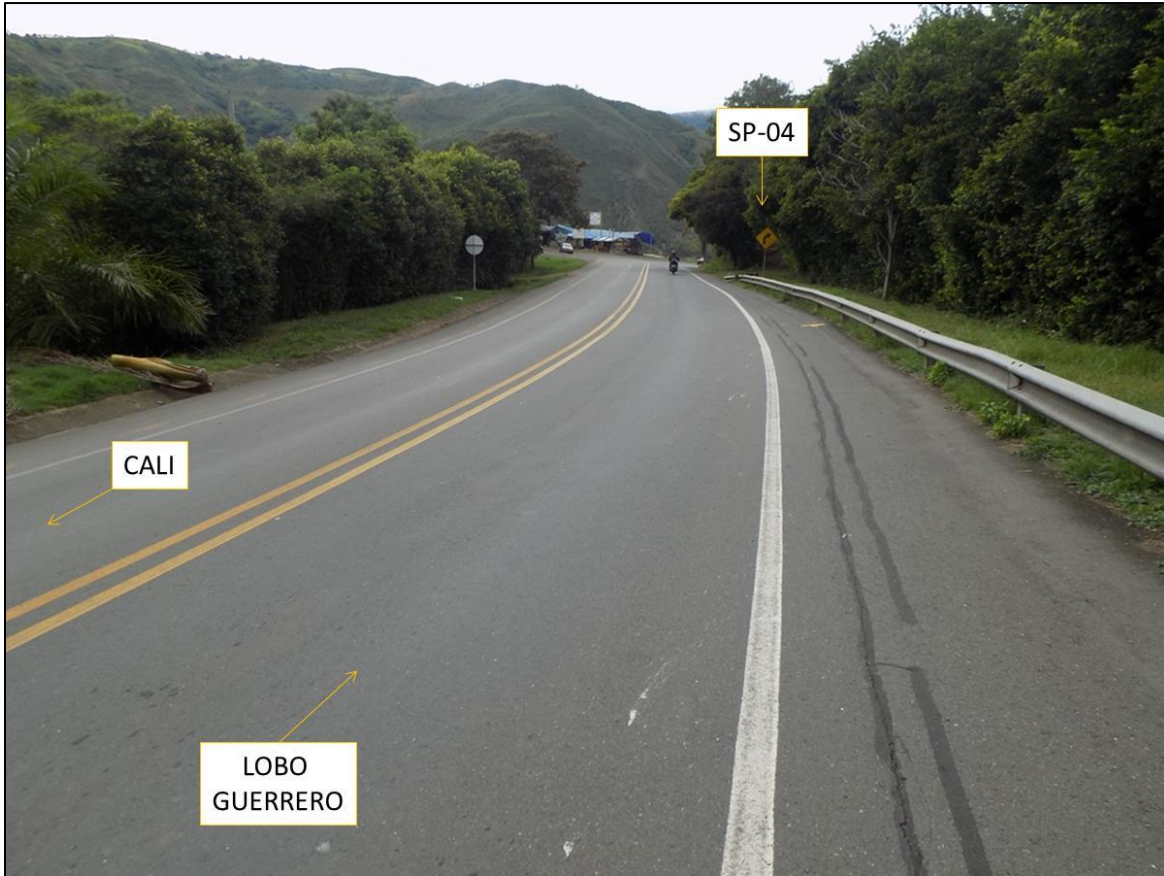
**FOTOGRAFÍA No. 3 PANORÁMICA:** En esta fotografía tomada por el equipo de IRS VIAL en sentido Cali - Lobo Guerrero, se aprecian las características generales de la vía: tramo de vía curva, pendiente, con berma, una calzada, dos carriles, doble sentido de circulación, con señalización horizontal línea central doble amarilla continua y línea de borde blanca. Se observa señal vertical SP-04 “Curva pronunciada a la derecha”. De acuerdo al IPAT, la condición climática era normal y la vía se encontraba seca; en este sentido se desplazaba el vehículo No. 2 Automóvil.

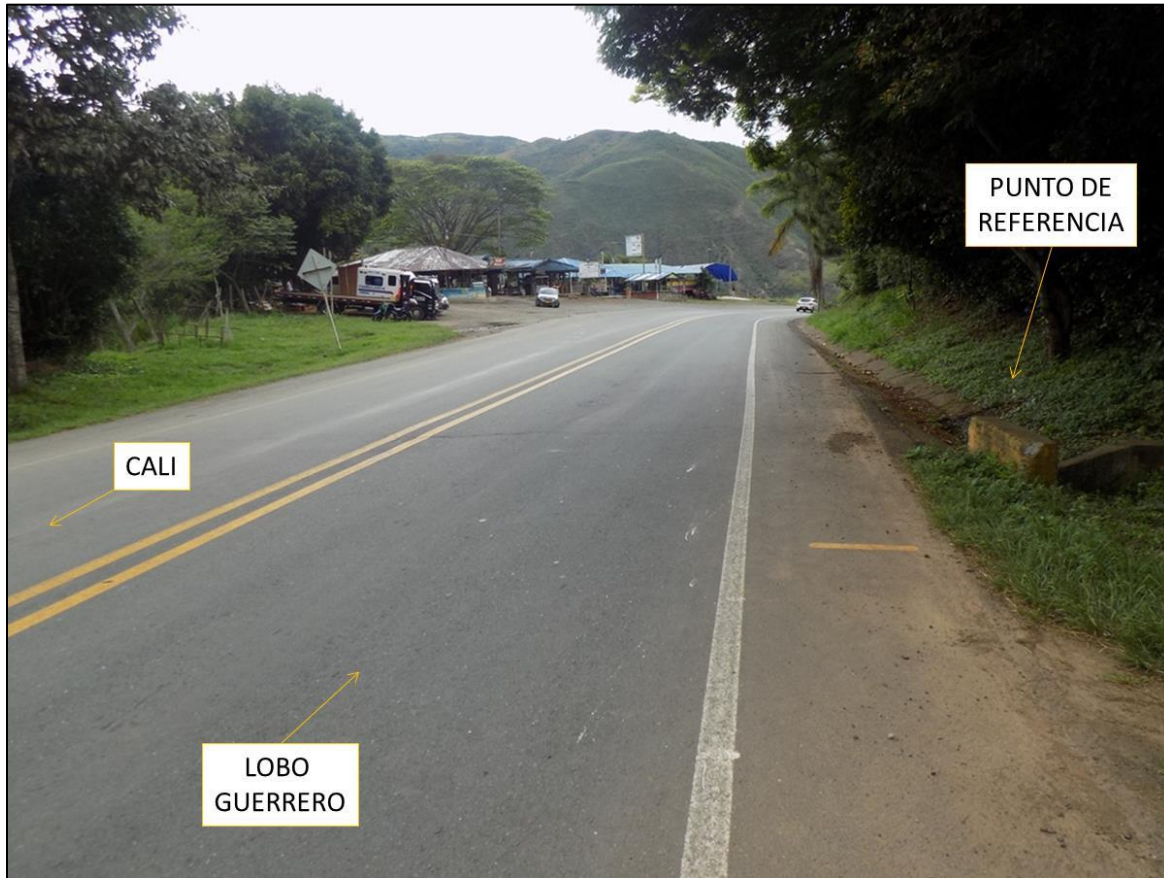
**FOTOGRAFÍA No. 4 PANORÁMICA:** Fotografía complemento de la anterior, tomada por el equipo de IRS VIAL en sentido Cali - Lobo Guerrero, se aprecian las características generales de la vía: tramo de vía curva, pendiente, con berma, una calzada, dos carriles, doble sentido de circulación, con señalización horizontal línea central doble amarilla continua y línea de borde blanca. Se observa el punto de referencia utilizado por la autoridad de tránsito - alcantarilla. De acuerdo al IPAT, la vía no cuenta con iluminación artificial y la visibilidad era normal; en este sentido se desplazaba el vehículo No. 2 Automóvil.

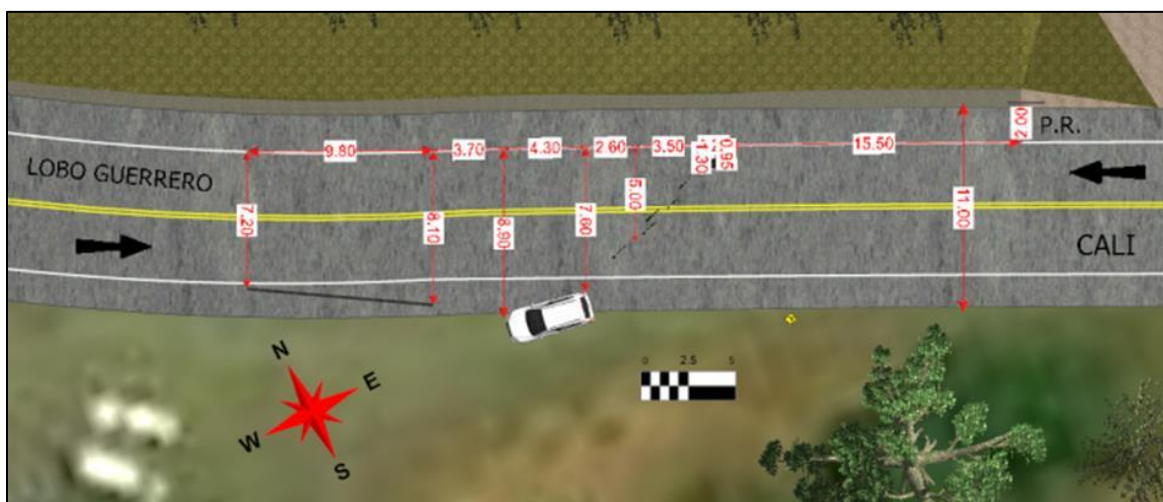
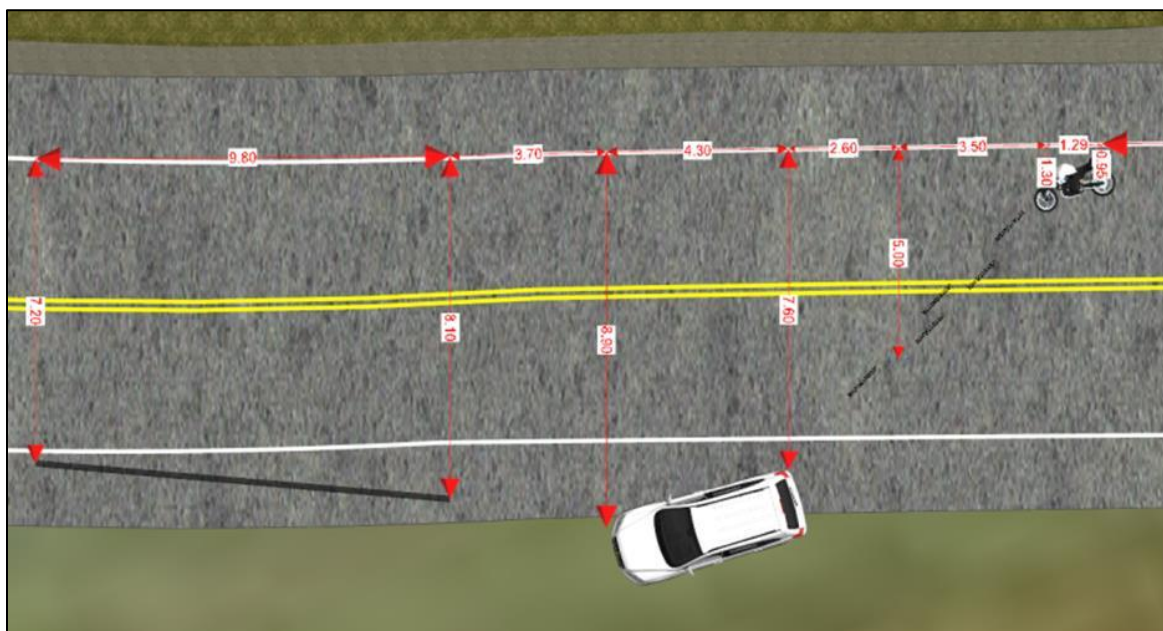
**Nota 2:** La autoridad de tránsito no indicó en la tabla de medidas del Croquis, la descripción de los siete puntos o cotas utilizados. Las huellas de arrastre metálico no fueron acotadas en el bosquejo topográfico.

**IMÁGENES No. 15 Y 16:** En estas imágenes, vista en planta, se aprecian las evidencias diagramadas en el croquis del informe de la autoridad.

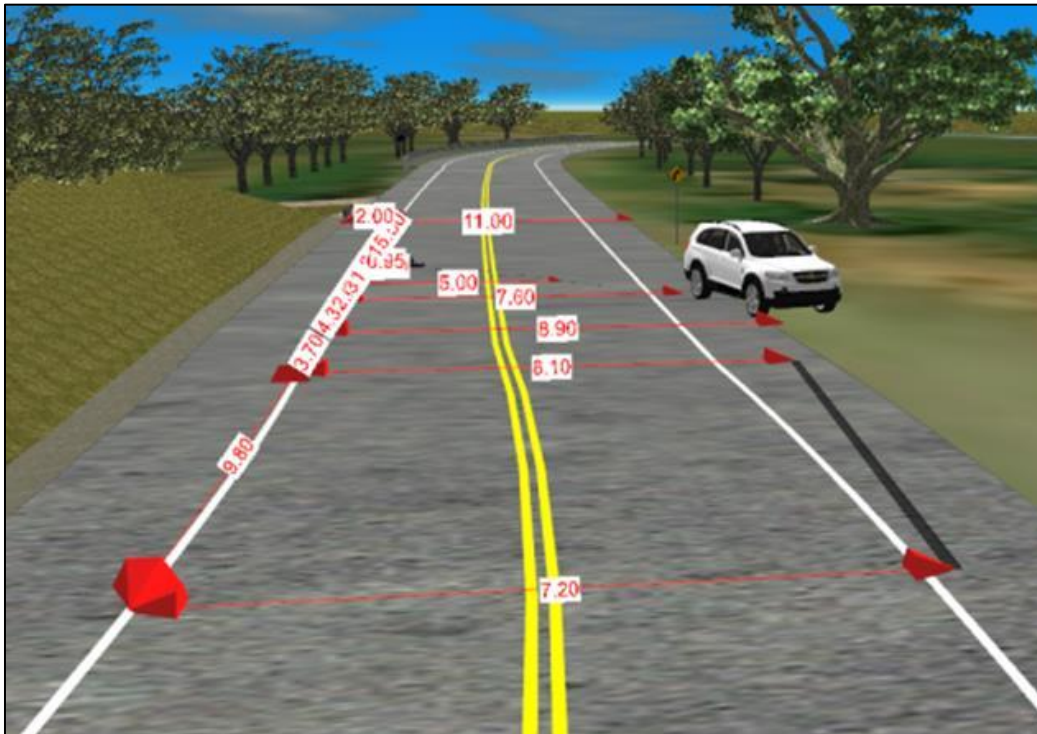
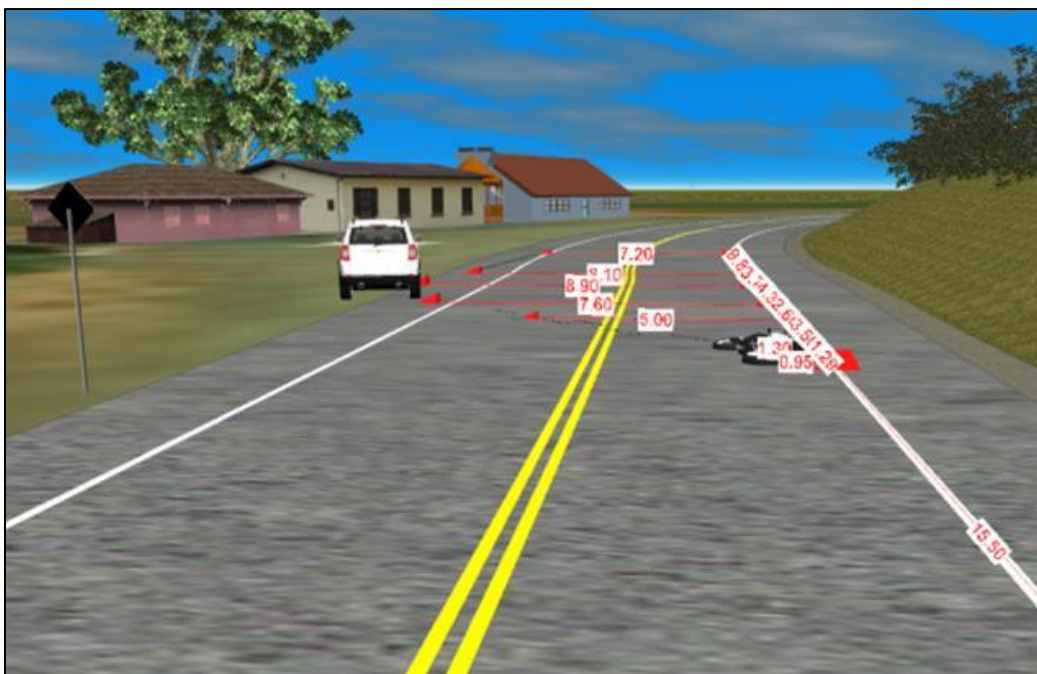
**IMÁGENES No. 17 Y 18:** En estas imágenes, vista en perspectiva 3D, se aprecian las evidencias diagramadas en el croquis del informe de la autoridad.
