INFORME TÉCNICO – PERICIAL DE RECONSTRUCCIÓN DE ACCIDENTE DE TRÁNSITO R. A. T[®] 2

VEHÍCULO No. 1: CAMIÓN, CHEVROLET FRR, modelo 2012, color blanco,
placa **SPK 933.**

VEHÍCULO No. 2: CAMIÓN, HINO FC9JJTA, modelo 2016, color blanco, placa
VMU 749.

INFORME No. 200930466

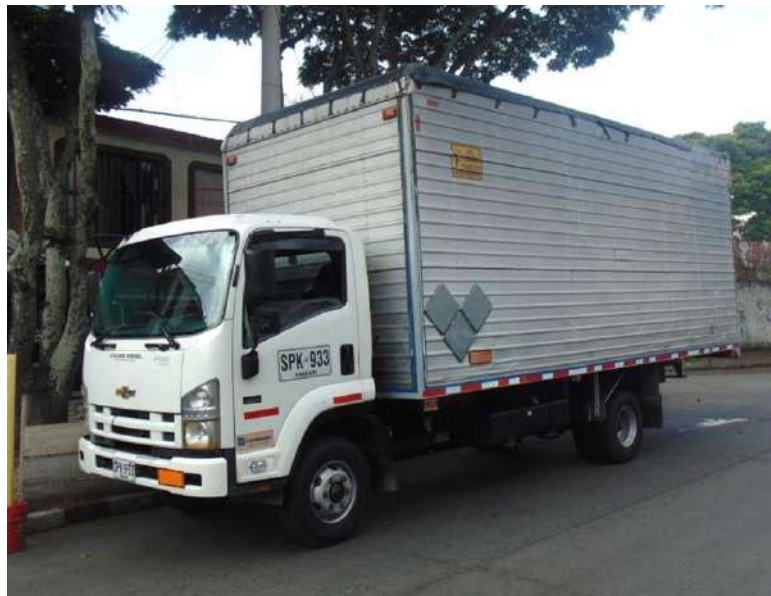
FOTOGRAFÍA No. 9 PLANO MEDIO: En esta fotografía se observan las características generales del vehículo.

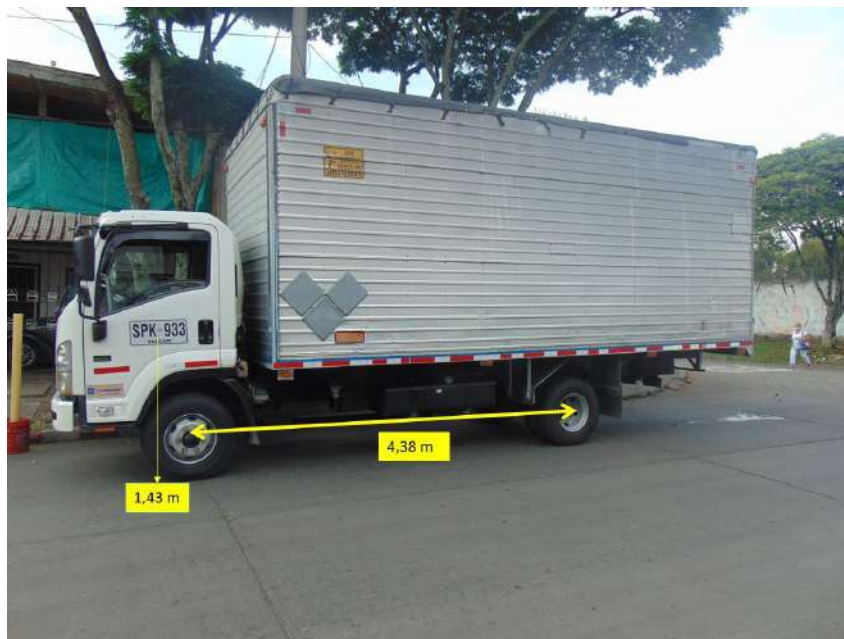
FOTOGRAFÍA No. 10 PLANO GENERAL: En esta fotografía se observa la distancia entre ejes y la altura del piso a la zona del asiento del conductor.

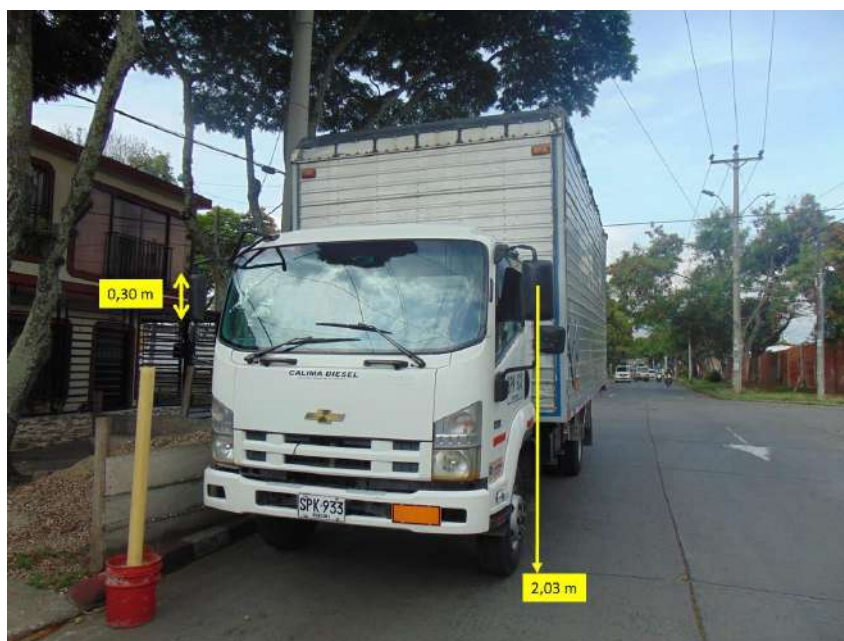
FOTOGRAFÍA No. 11 PLANO GENERAL: En esta fotografía se aprecia la altura de los espejos respecto al suelo y su dimensión.

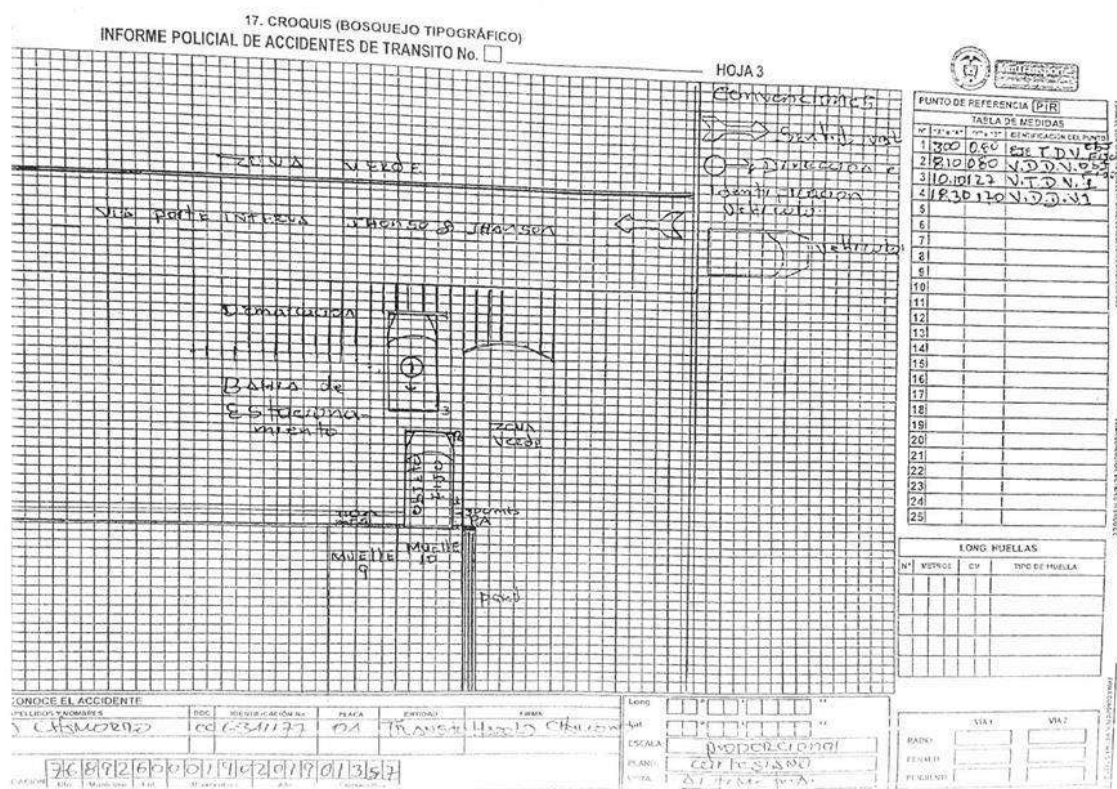
IMAGEN No. 13: En esta imagen se muestra el croquis realizado por la autoridad de tránsito.

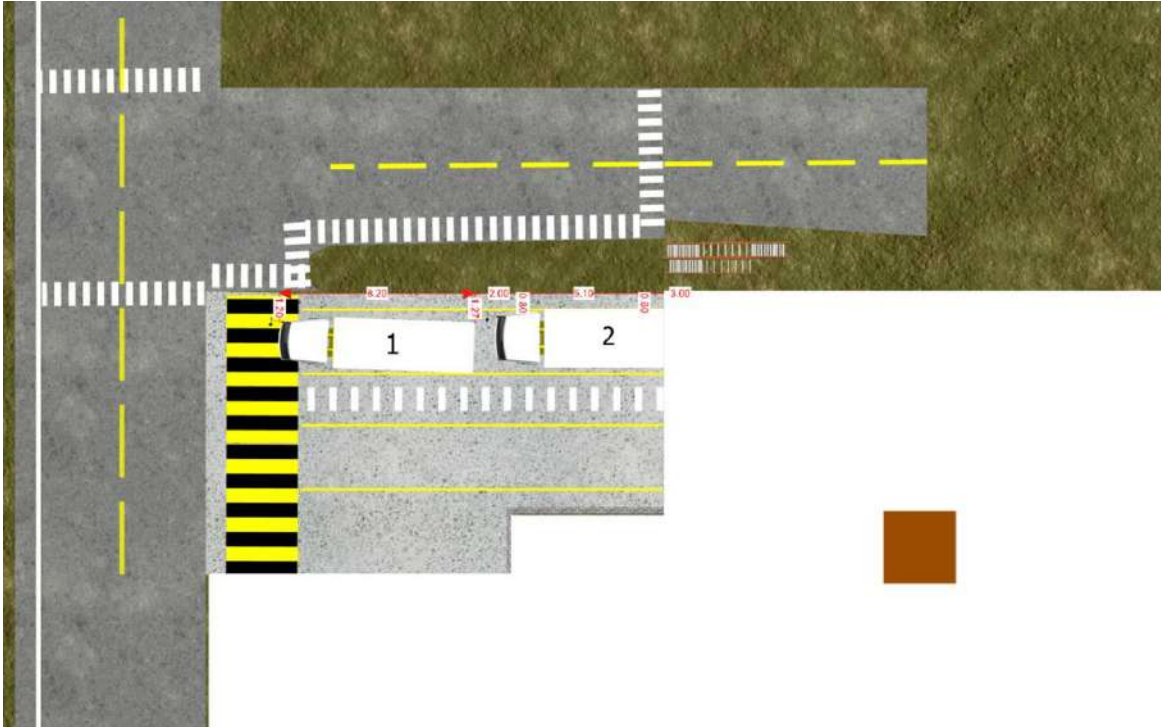
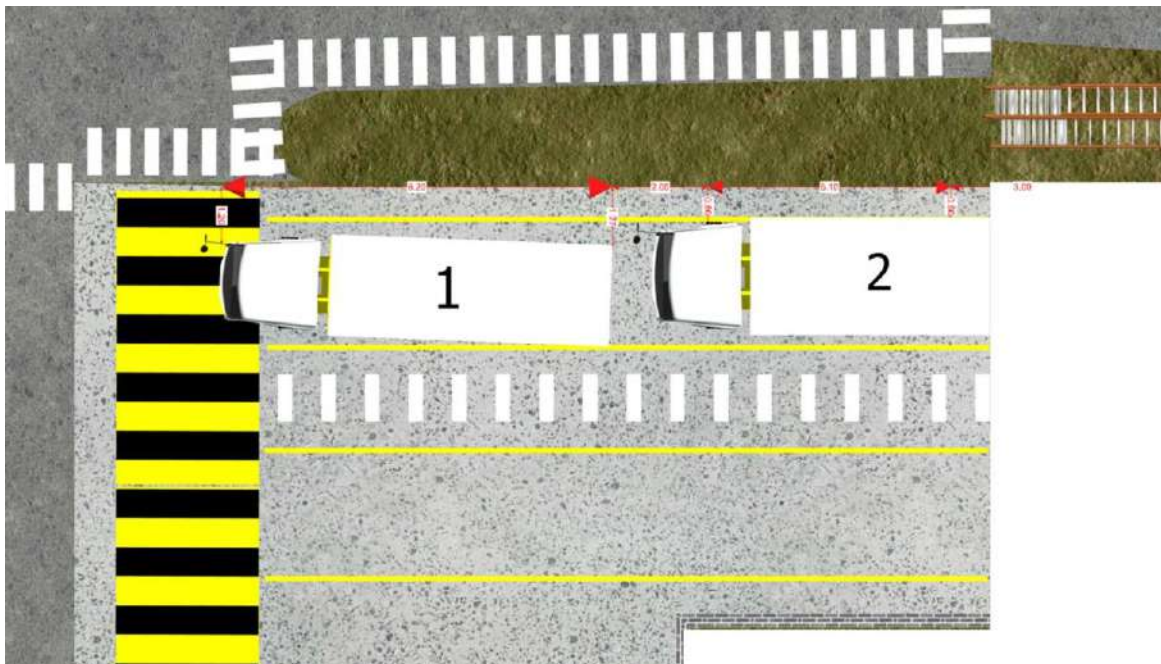
IMAGEN No. 14: En estas imágenes, vista en planta se observan las evidencias diagramadas en el croquis del informe de la autoridad.

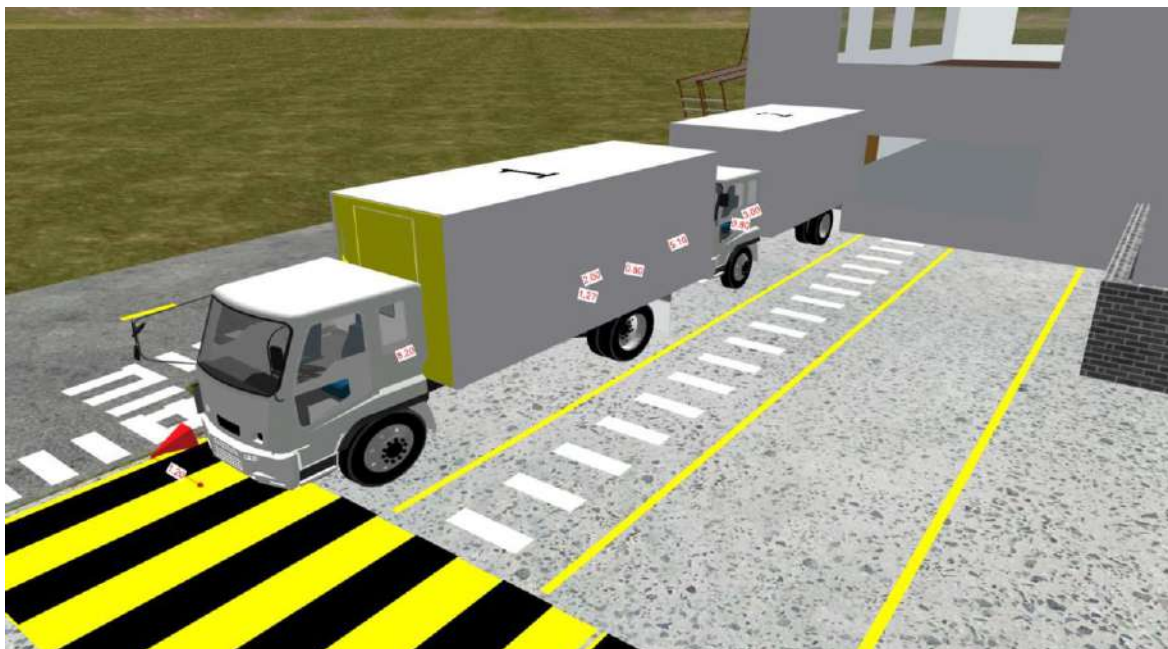
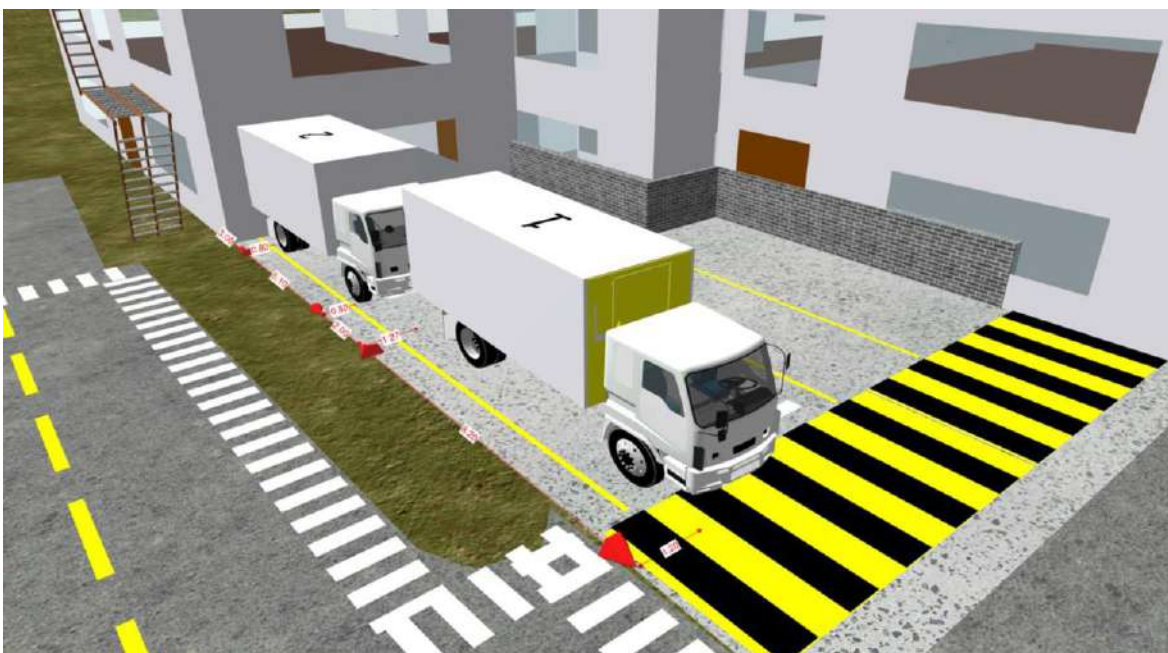
IMAGEN No. 15: En estas imágenes en 3D se observan las evidencias diagramadas y acotadas en el croquis del informe de la autoridad.

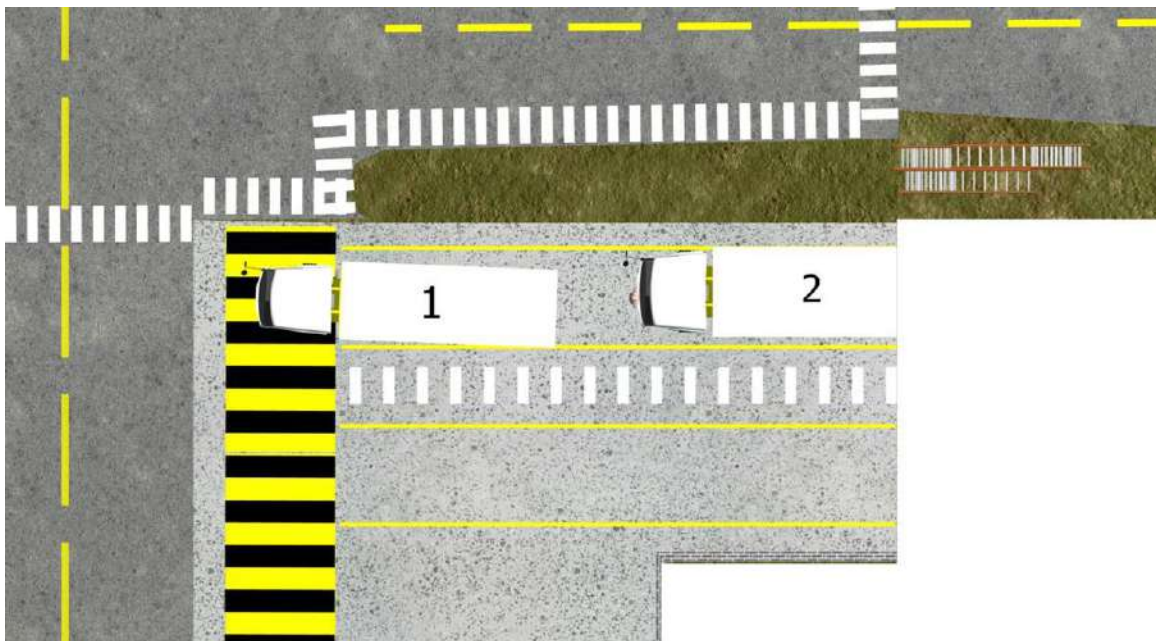
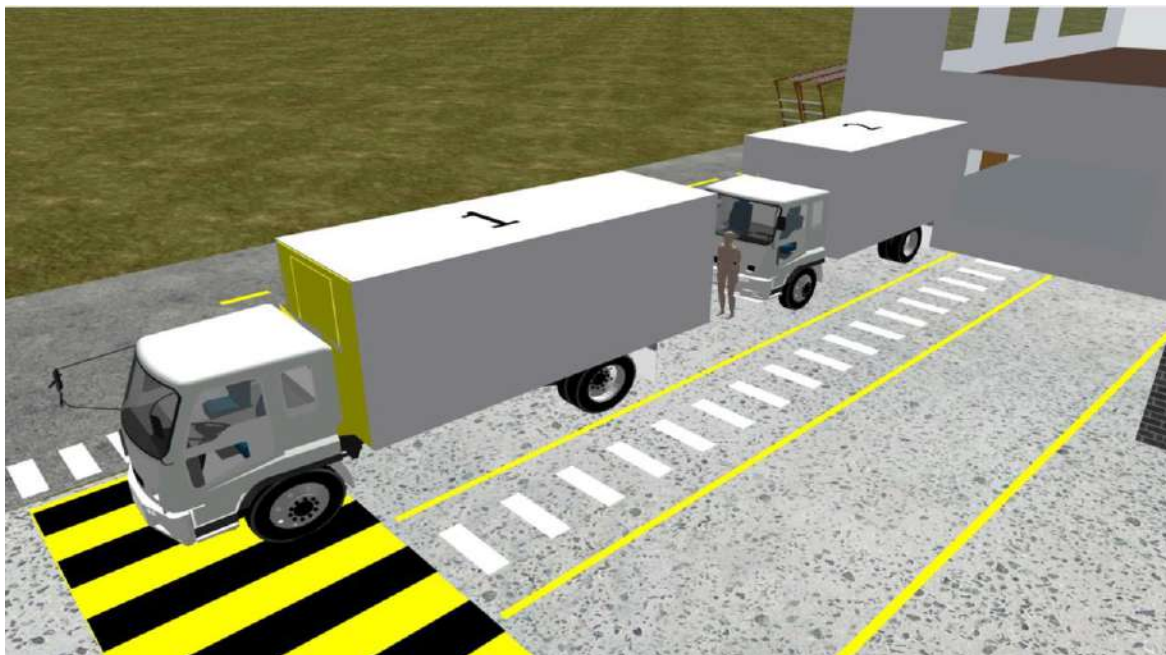
IMAGEN No. 18: En estas imágenes, vista en planta y en 3D se muestra la secuencia de movimiento del vehículo y el peatón, antes de presentarse la interacción.
