| | | | | | | | | | | INFORME INVESTIGADOR DE CAMPO – FPJ - 11 | | | | | | | | | | | | | | | | | | | | | | | | | | | | | | | | | | | | | | | | | | | | | | | | | | | | | | | | | | | | | | | | | | | | | |

| INSPECCION AL LUGAR. | | | | | | | | | | | | | | | | | | | | | | | | | | | | | |

| Dirección: AVENIDA 8 NORTE CALLE 24. | | | | | | | | | | | | | | | | | | | | | | | | | | | | | |
| Características: SINIESTRO DE TRAFICO EN INTERSECCION VEHICULAR. | | | | | | | | | | | | | | | | | | | | | | | | | | | | | |

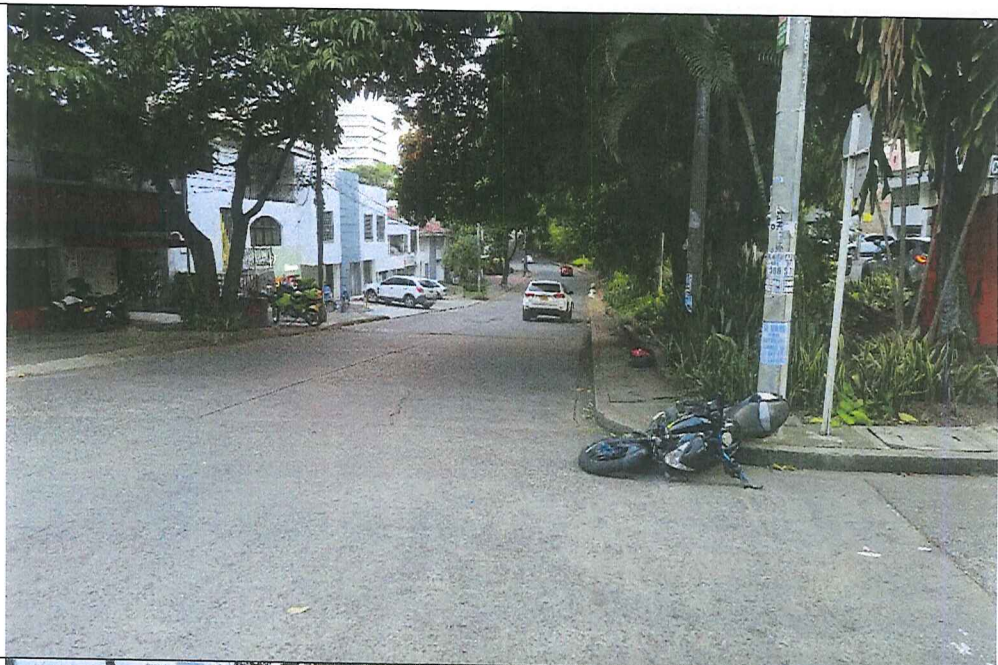
**IMAGEN No. 04:**  
**PANORANICA,** donde se observa lo anterior.

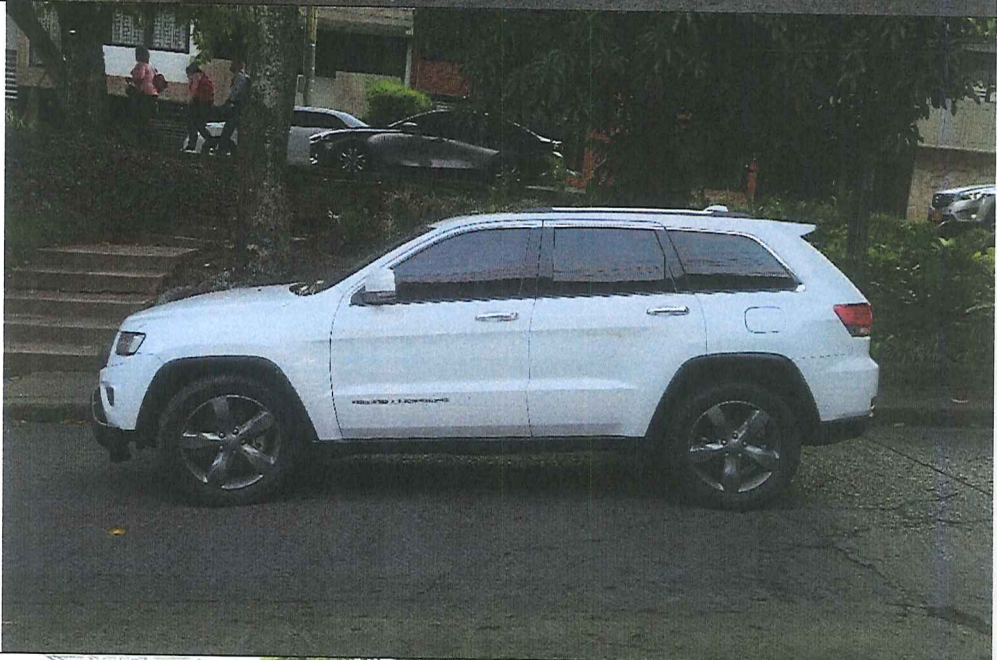
**IMAGEN No. 11: PRIMER PLANO**, donde se observa el lado izquierdo del campero implicado de color blanco sin hallazgos ni deformaciones.

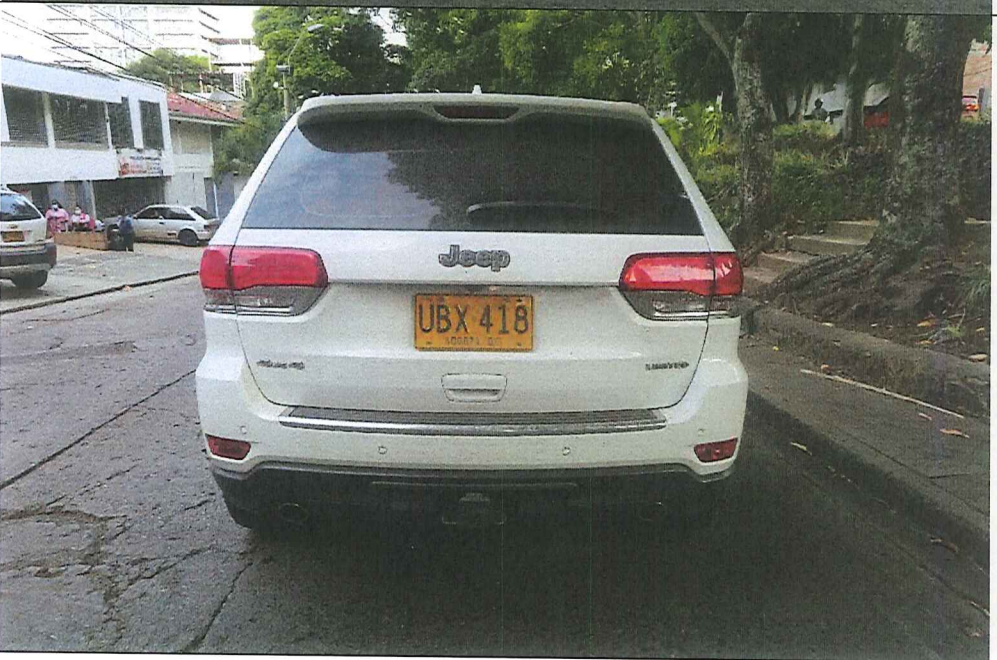
**IMAGEN No. 12: PRIMER PLANO**, donde se observa la parte trasera del campero implicado con placas UBX418, de marca JEEP sin hallazgos ni deformaciones.

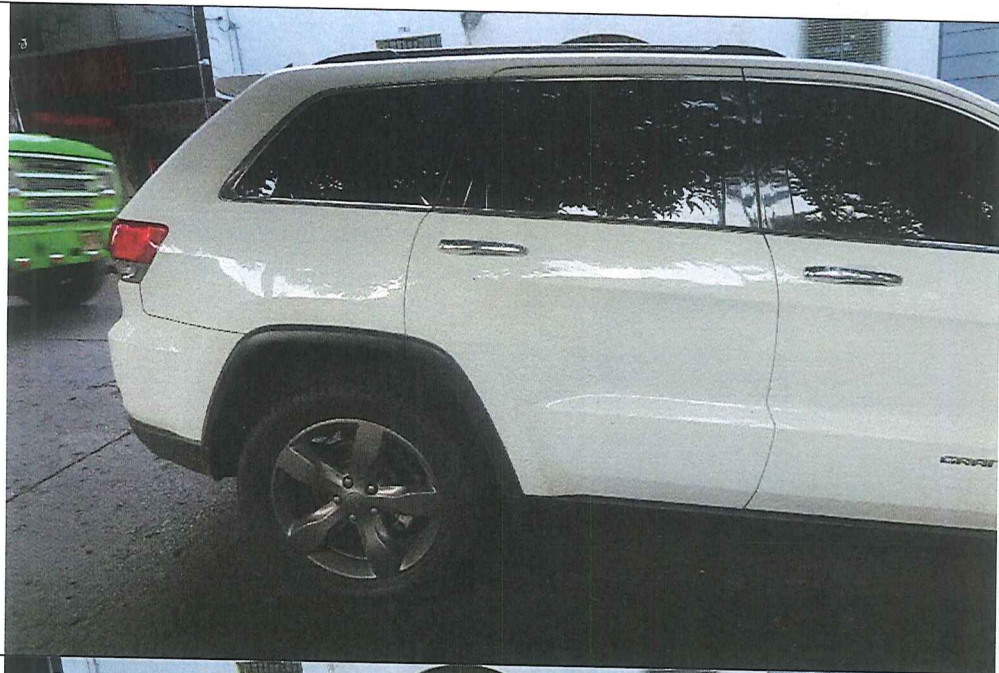
**IMAGEN No. 13: PRIMER PLANO**, donde se observa el lado derecho trasero del campero implicado sin hallazgos ni deformaciones.

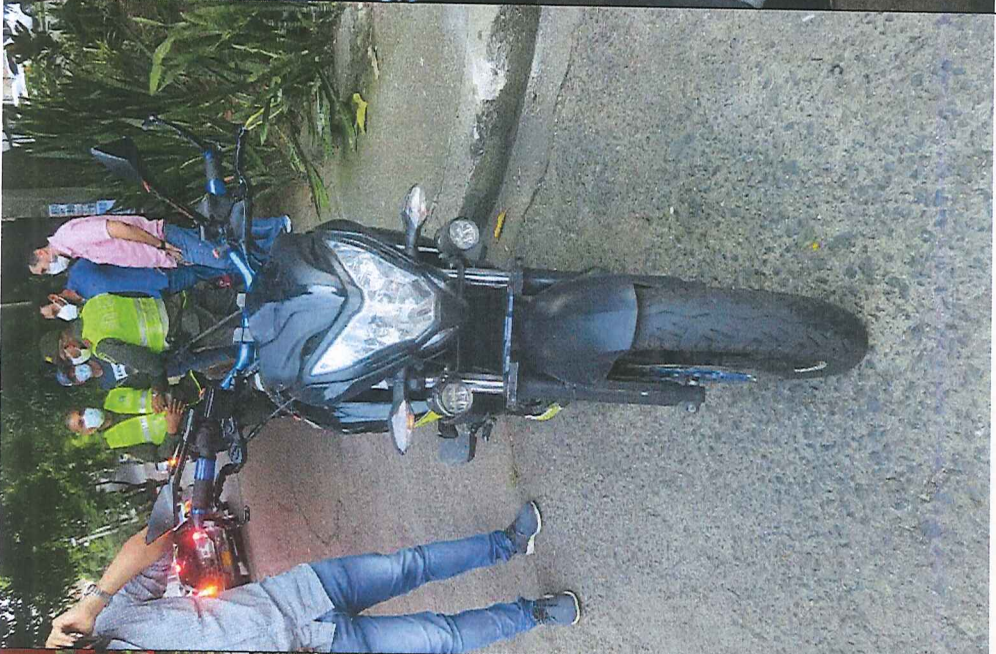
**IMAGEN No. 23: PRIMER PLANO**, donde se observa la parte delanteras de la motocicleta implicada sin hallazgos ni deformaciones.
