INFORME TÉCNICO DE INVESTIGACIÓN Y ANÁLISIS DE ACCIDENTES DE TRÁNSITO

CASO No. 202206660

SINIESTRO: 10243087
ASEGURADO: AUTOMOVIL tipo bus HINO, FCP
PLACA: STC-413.
TERCERO: Motocicleta, BAJAJ, línea BOYER
PLACA: MEJ 61D
TERCERO: AUTOMOVIL, tipo MAZDA, línea MACHINE 20
PLACA: GEN 648

CLASE DE ACCIDENTE: CHOQUE.

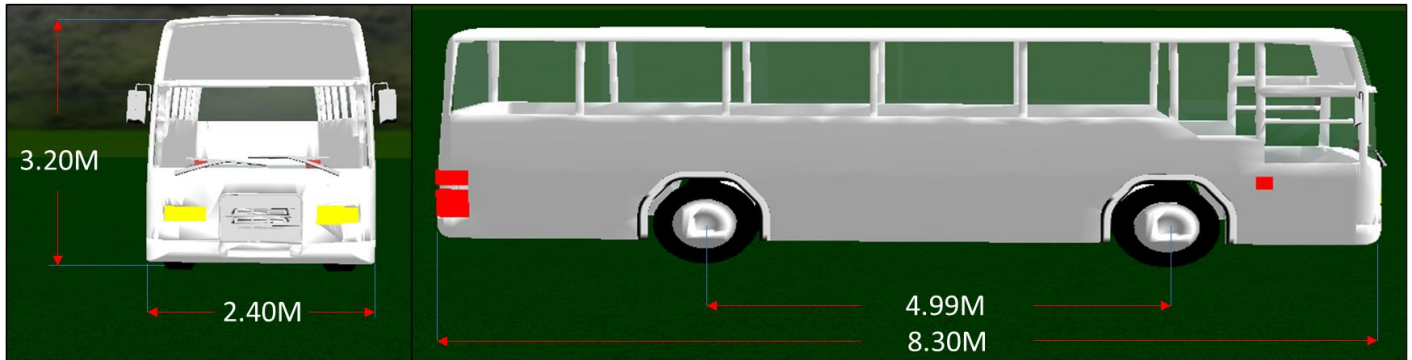
IMAGEN No.8

En esta imagen se puede apreciar las características y dimensiones del vehículo No.1 en una vista 3D.

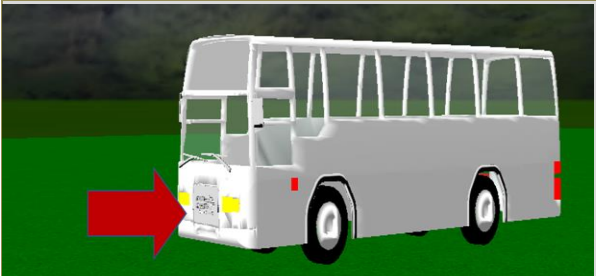
IMAGEN No.9	IMAGEN No.10

<div style="border: 1px solid black; padding: 5px;"> <p style="font-size: small; margin: 0;">4.2 DESCRIPCIÓN DAÑOS MATERIALES DEL VEHICULO</p> <p style="font-family: cursive; margin: 0;">La parte frontal destruida, para las partes roto.</p> </div>
<p>En esta imagen en 3D, se ubica con la flecha roja, la dirección principal de la fuerza de impacto (PDOF) a través del centro de gravedad del daño registrado en la inspección realizada al vehículo No.1.</p>	<p>En esta imagen tomada del informe de accidentes de tránsito, se aprecian los daños que se registran en el informe de accidentes.</p>

UBICACIÓN DE DAÑOS	DESCRIPCIÓN DE DAÑOS
 	ZONA SUPERIOR: No presenta daños.
 	COSTADO IZQUIERDO: No presenta daños. LATERAL
 	COSTADO DERECHO: tercio anterior inferior LATERAL
 	ZONA ANTERIOR: tercio medio e inferior lateral derecho.
 	ZONA POSTERIOR: No presenta daños.

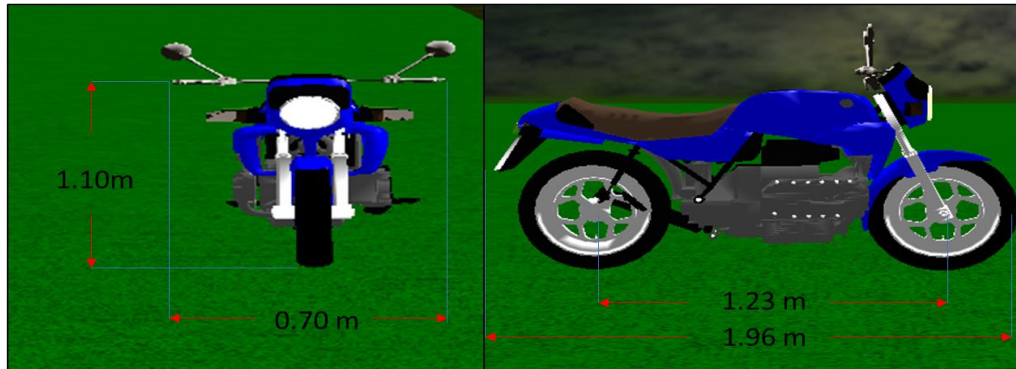
IMAGEN No.14

En esta imagen se puede apreciar las características y dimensiones del vehículo No.2, en una vista 3D.

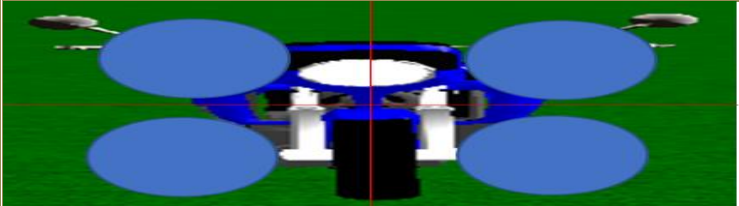
UBICACIÓN DE DAÑOS	DESCRIPCIÓN DE DAÑOS
 	ZONA SUPERIOR: tercios anteriores.
 	COSTADO IZQUIERDO: tercios anteriores. LATERAL
 	COSTADO DERECHO: tercios anteriores. LATERAL

ZONA ANTERIOR. Daño total.
 	ZONA POSTERIOR: No presenta daños.

- Deformación de telescopios
- Deformación de Carenaje
- Tacómetros
- Tapas laterales
- Daño es los costados anteriores entre otros.

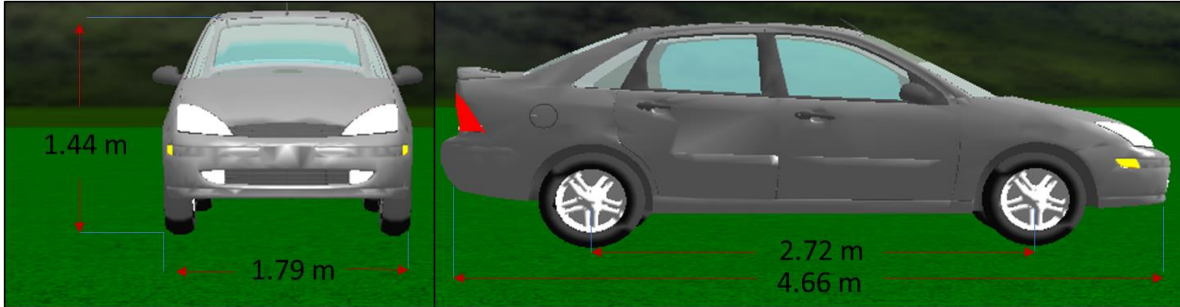
IMAGEN No.18

En esta imagen se puede apreciar las características y dimensiones del vehículo No.3 en una vista 3D.

IMAGEN No.19	IMAGEN No.20
<p>En esta imagen en 3D, se ubica con la flecha roja, la dirección principal de la fuerza de impacto (PDOF) a través del centro de gravedad del daño registrado en la inspección realizada al vehículo No.3.</p>	<p>En esta imagen tomada del informe de accidentes de tránsito, se aprecian los daños que se registran en el informe de accidentes.</p>

UBICACIÓN DE DAÑOS	DESCRIPCIÓN DE DAÑOS
 	ZONA SUPERIOR: No presenta daños.
 	COSTADO LATERAL IZQUIERDO: tercio anterior inferior.
 	COSTADO LATERAL DERECHO: No presenta daños.
 	ZONA ANTERIOR: tercio inferior lateral izquierdo.
 	ZONA POSTERIOR: No presenta daños.

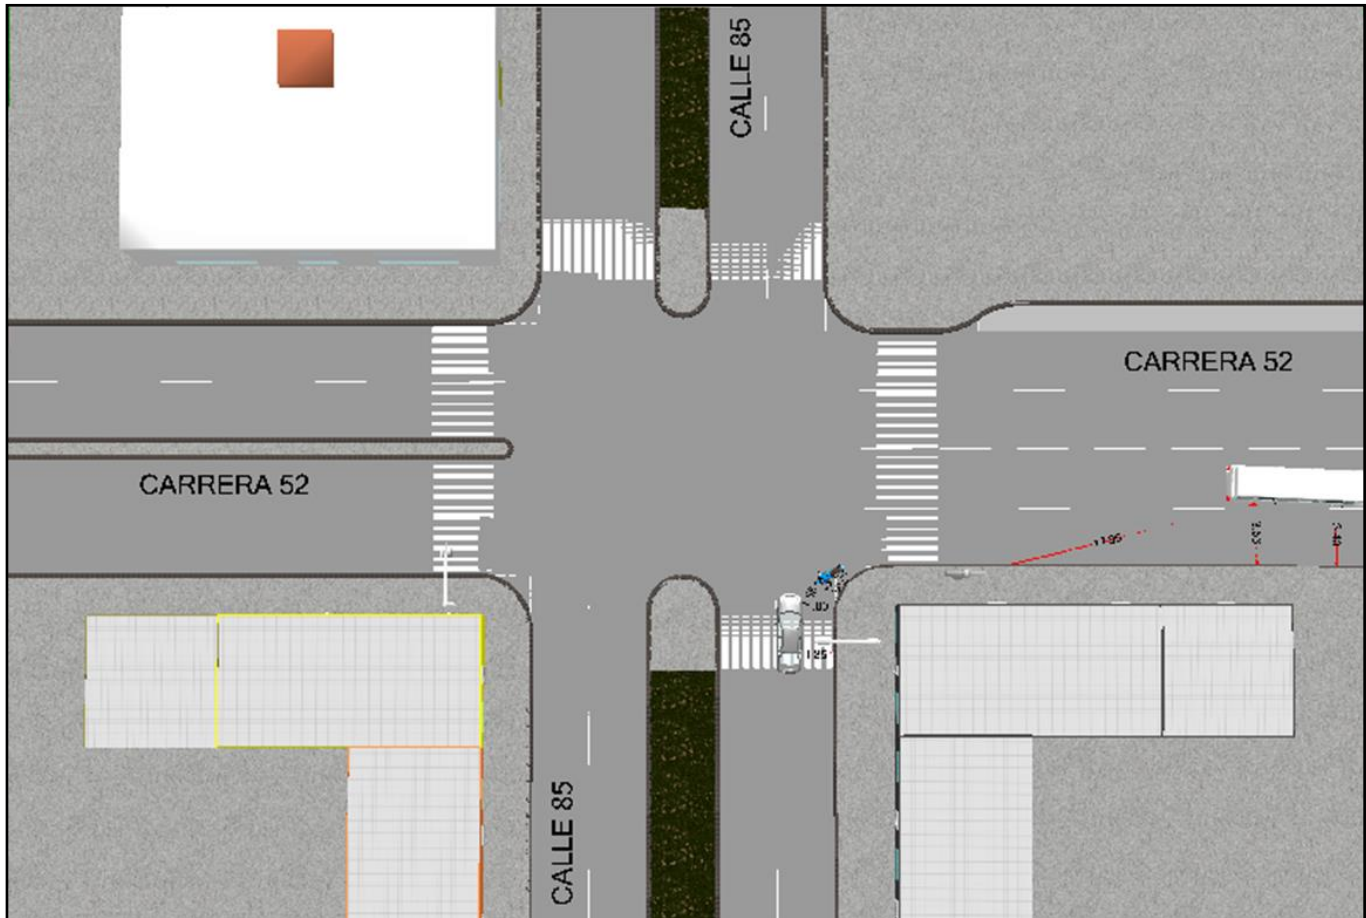
IMAGEN No.22: En esta imagen en 3D, se aprecian las evidencias registradas en el informe de accidentes.

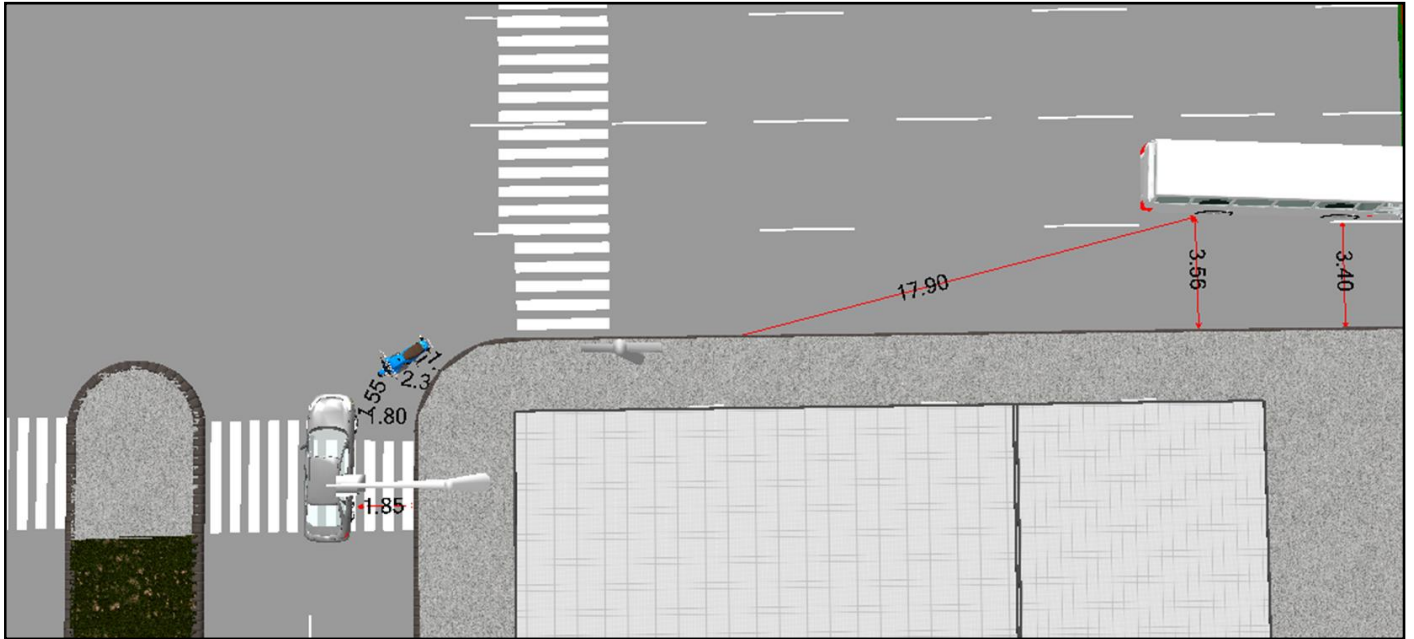
IMAGEN No.23: En esta imagen en 3D, y como apoyo de la anterior, se aprecian las evidencias registradas en el informe de accidentes.

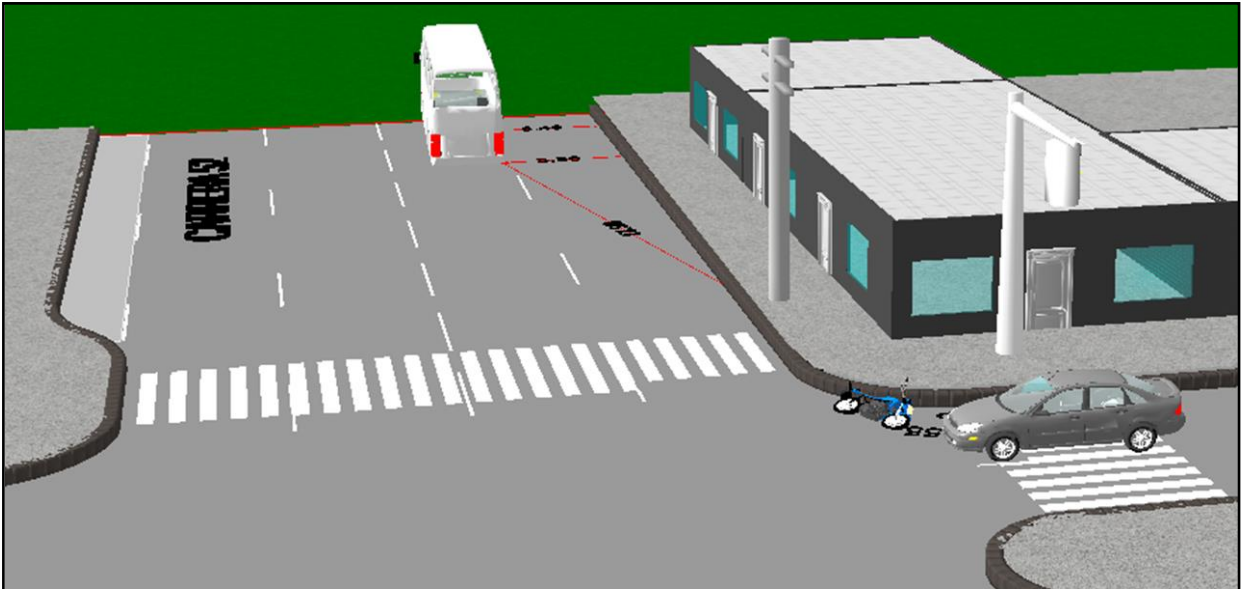
IMAGEN No.24: En esta imagen en 3D y desde una cámara superior posterior a la ruta del vehículo No 1, (Bus) se aprecian las evidencias registradas en el informe de accidentes.

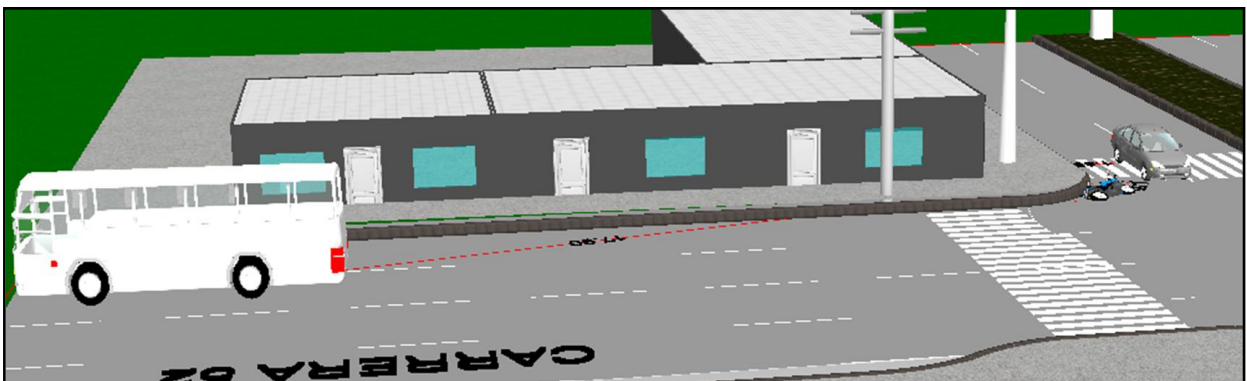
IMAGEN No.25: En esta imagen en 3D y desde una cámara superior lateral, se aprecian las evidencias registradas en el informe de accidentes.

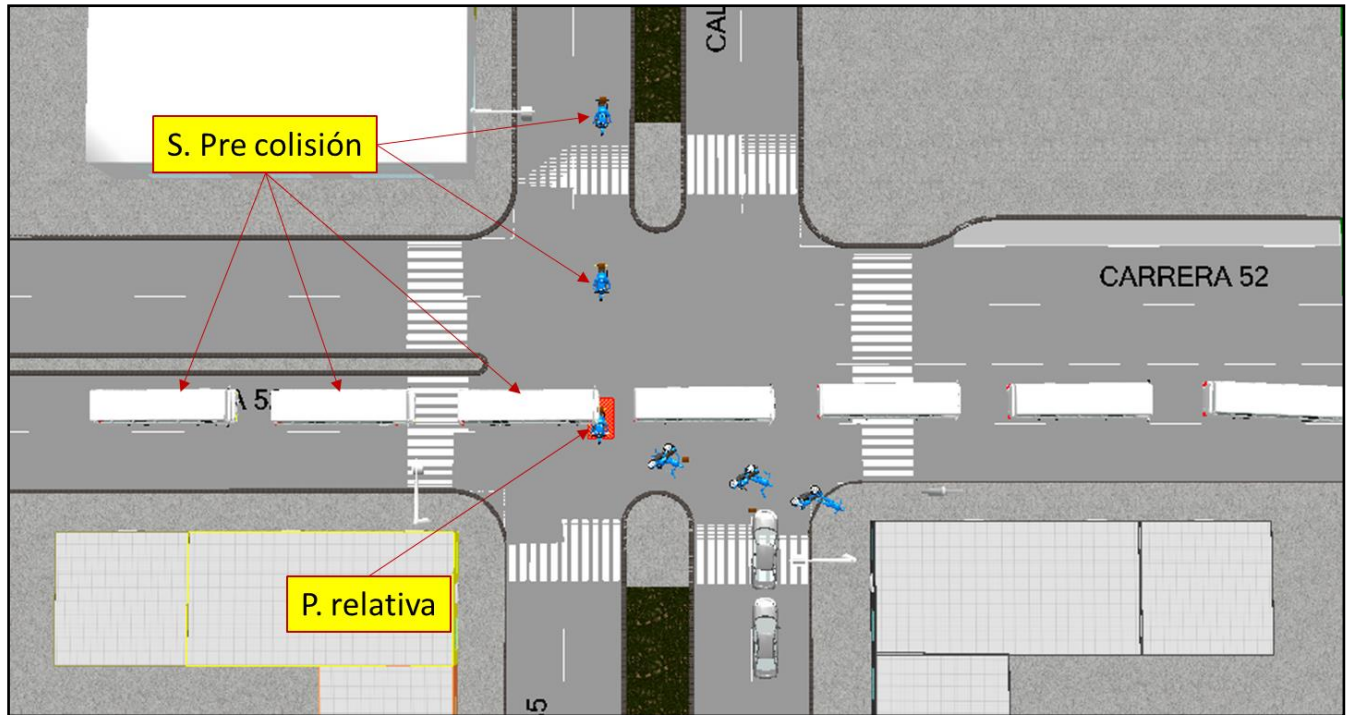
IMAGEN No.27: En esta imagen apreciamos la secuencia completa del accidente, resaltando; antes del impacto (**S. pre colisión**) y durante el impacto (**P. Relativa**).

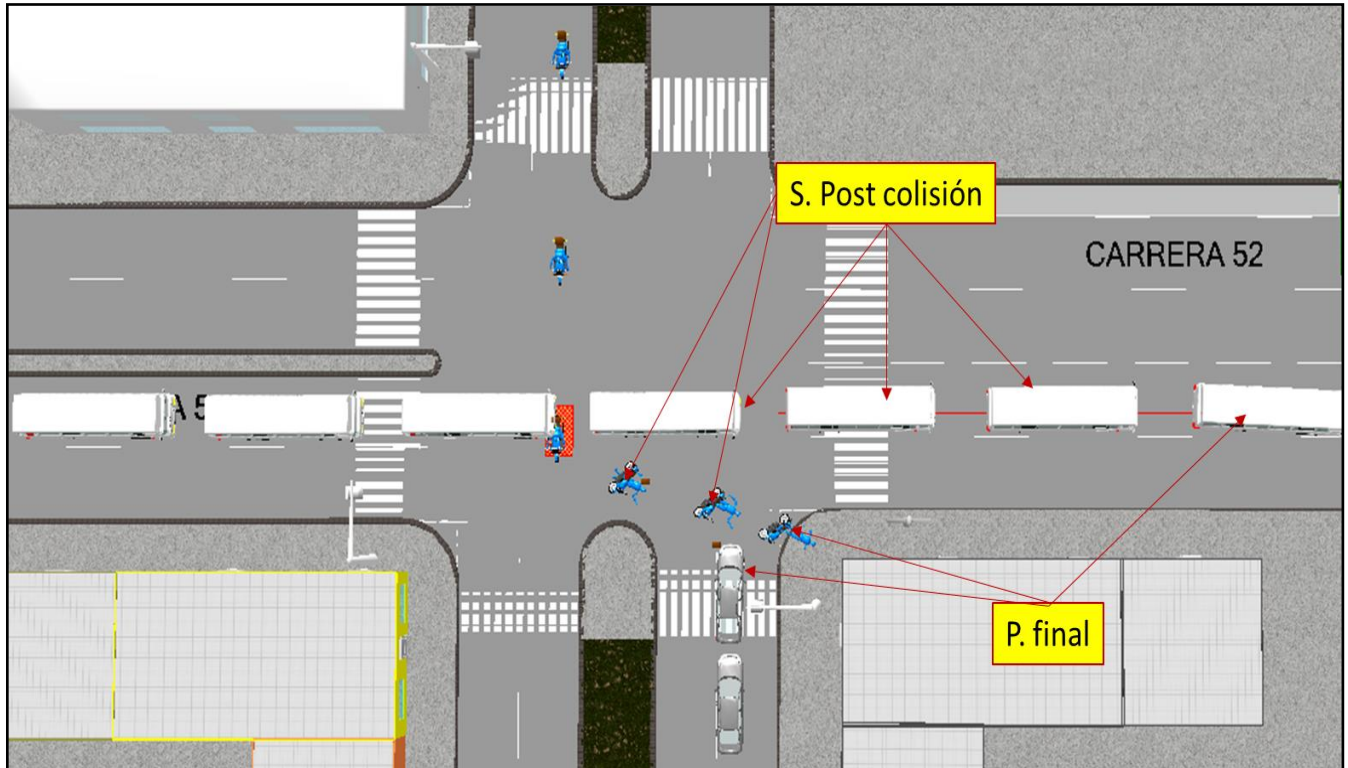
IMAGEN No.28: En esta imagen como apoyo de la anterior se aprecia la secuencia completa más detallada, y se hace referencia a la secuencia luego del impacto (**S. post impacto**) y a la posición de reposo de los vehículos (**P. final**).

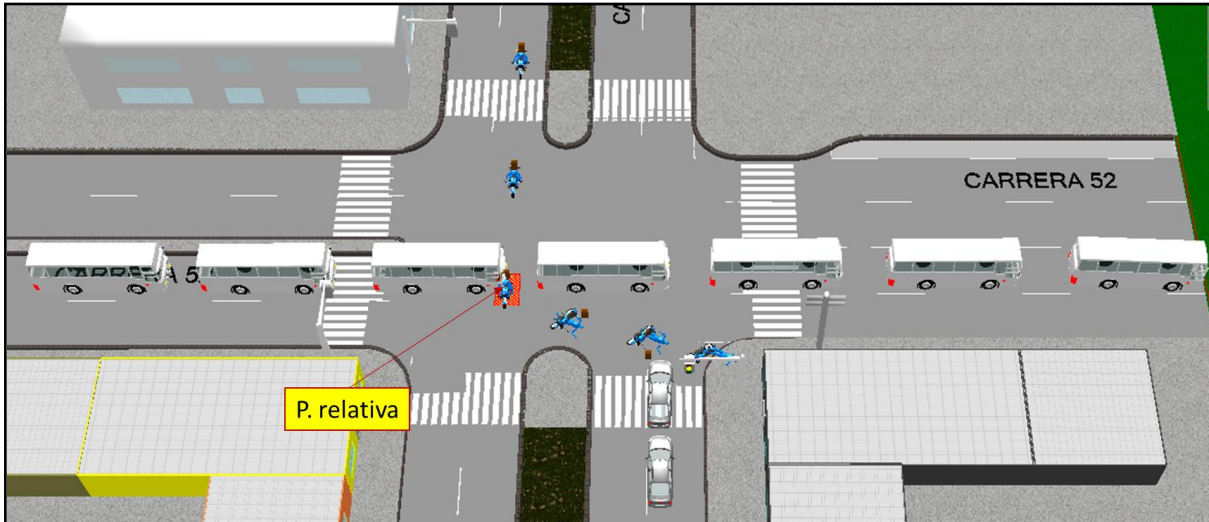
IMAGEN No.29: En esta imagen como apoyo de las anteriores se aprecia a la secuencia completa del accidente desde una vista lateral superior.

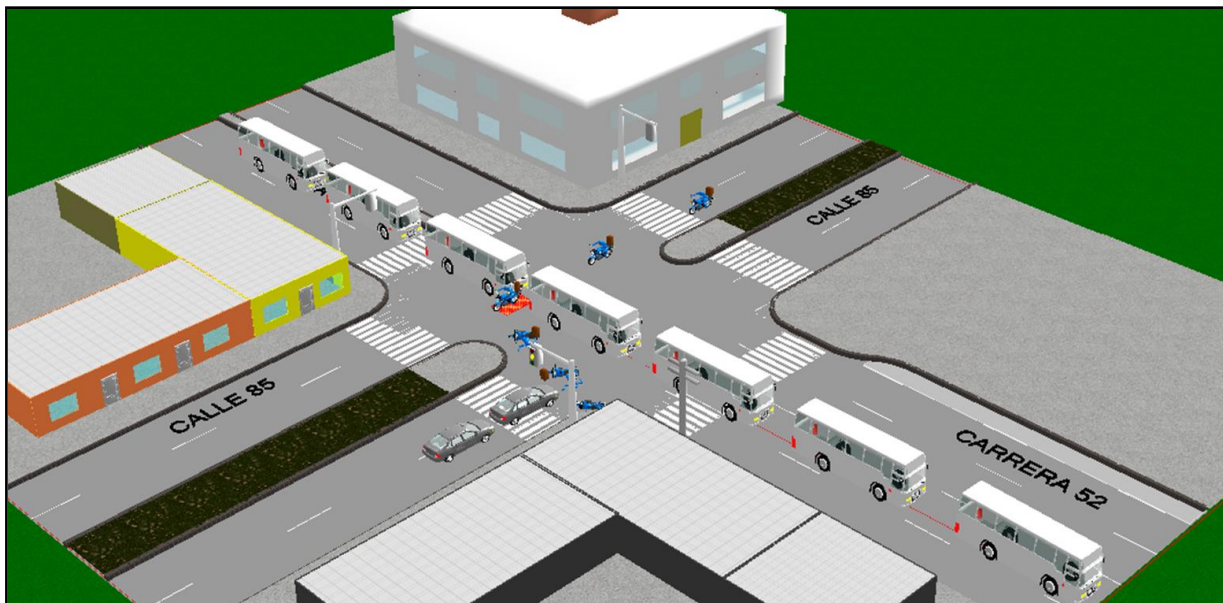
IMAGEN No.30: En esta imagen como apoyo de las anteriores se aprecia la secuencia completa del accidente desde una vista anterior vertical.

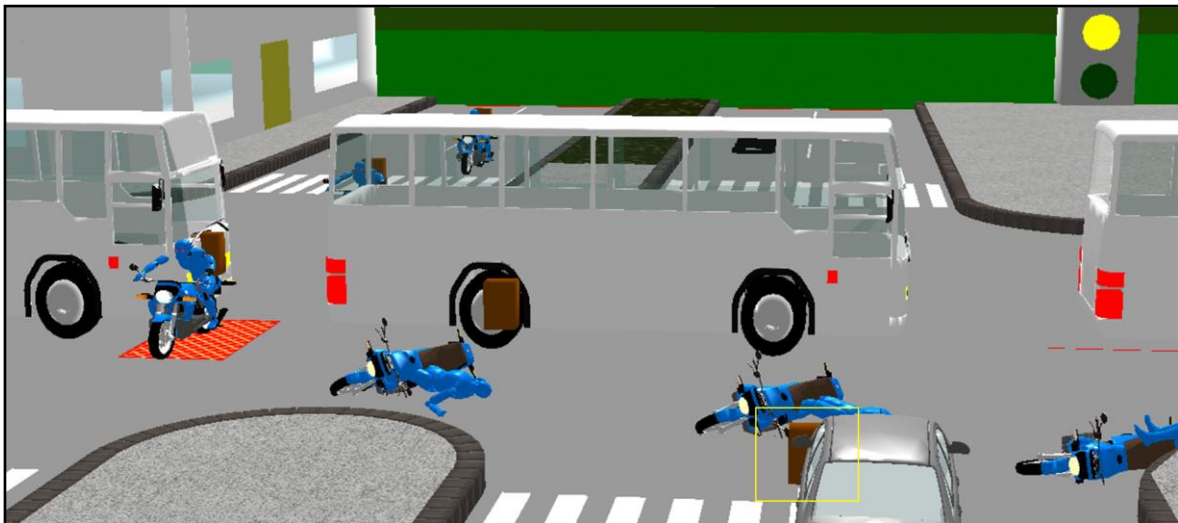
IMAGEN No.32: En esta imagen como apoyo de la anterior se aprecia la secuencia desde una vista posterior.
