# INFORME TÉCNICO - PERICIAL DE RECONSTRUCCIÓN FORENSE DE ACCIDENTE DE TRÁNSITO R. A. T<sup>®</sup> 2

**VEHÍCULO No. 1: MOTOCICLETA, BAJAJ PULSAR NS200**, modelo 2022, color negro,  
placa YED 33F.

**VEHÍCULO No. 2: CAMIONETA, FORD EXPLORER XLT**, modelo 2022, color plata,  
placa KRX 424.

## INFORME No. 240334604-A

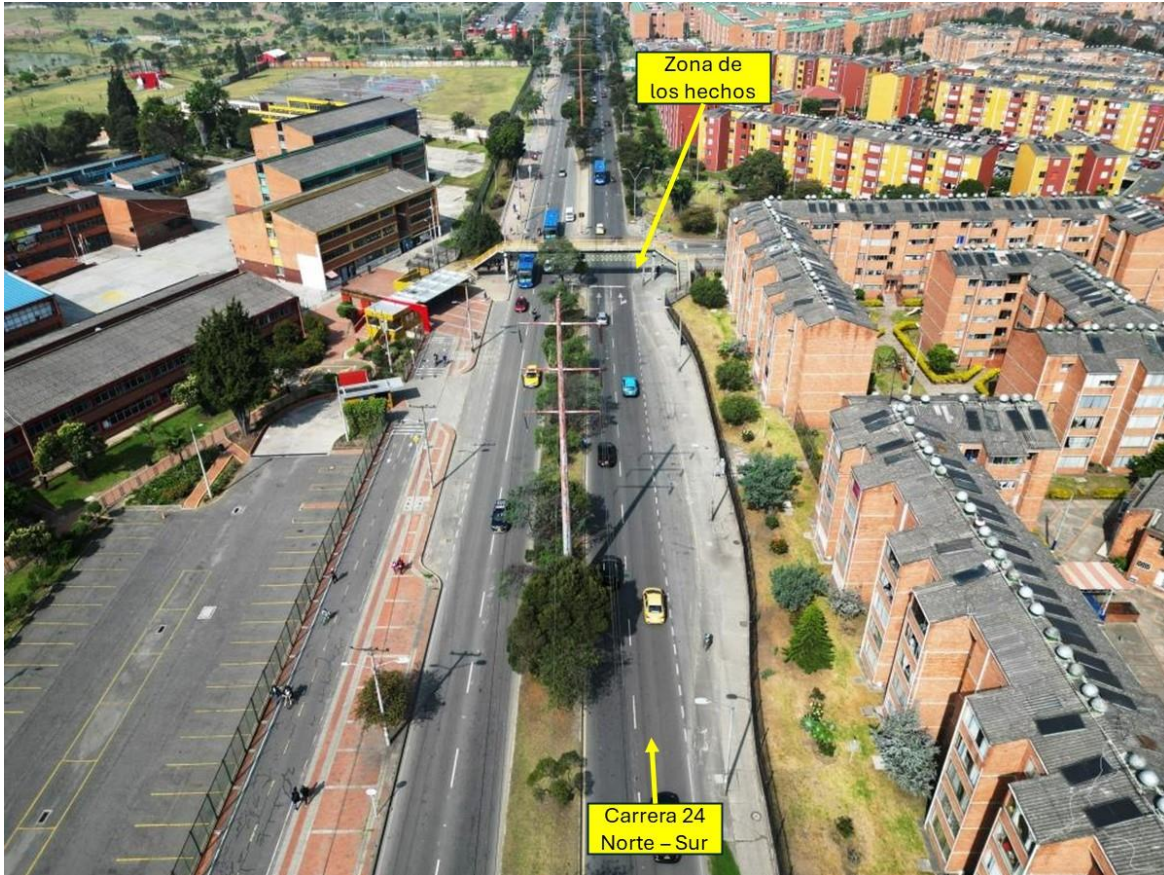
**Fotografía No. 1 Panorámica:** En esta fotografía tomada por el equipo de IRS Vial en sentido norte – sur en la carrera 24 entre calles 48B sur y calle 52B sur, se aprecian las características generales de la vía, en la cual se encuentra demarcación horizontal de línea blanca segmentada y líneas de borde, sin señalización vertical; en este sentido se desplazaban los vehículos.

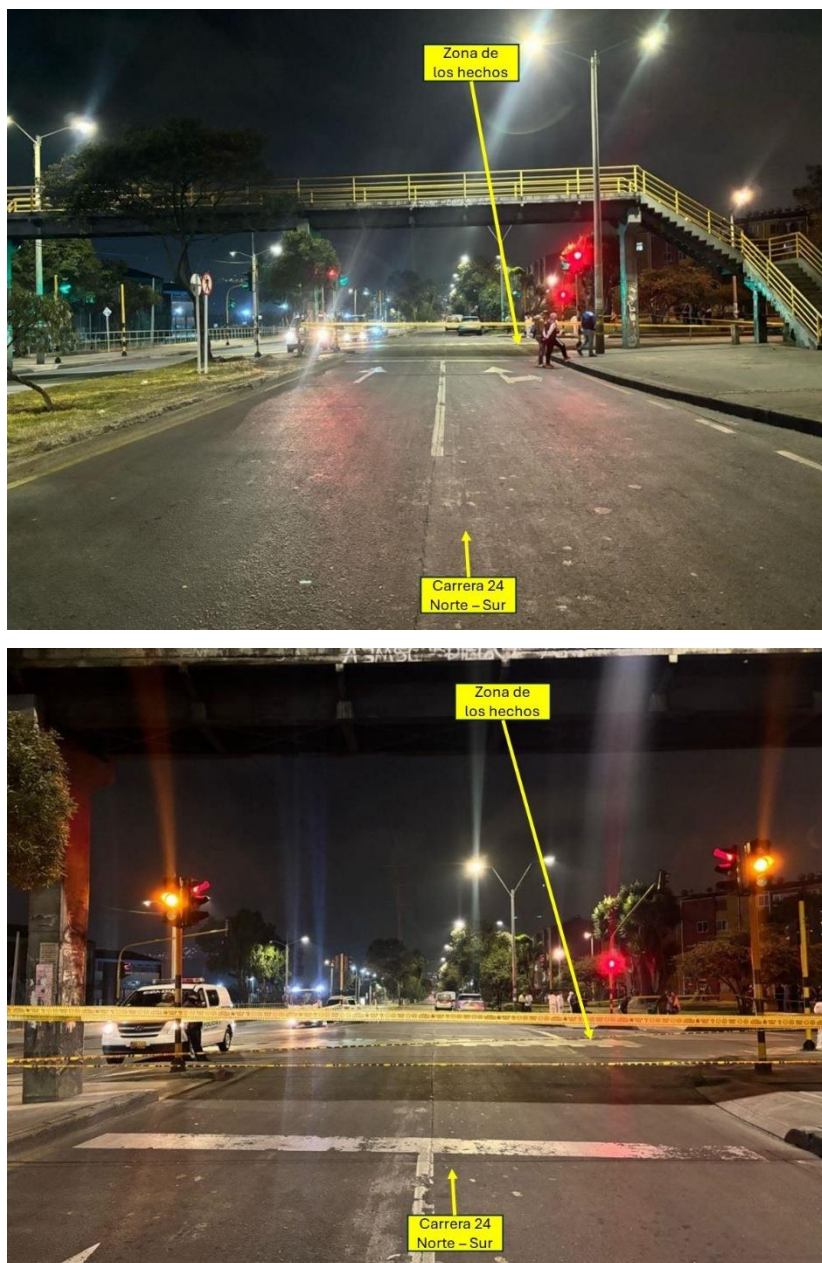
**Fotografía No. 2 Panorámica:** En estas fotografías tomadas por el equipo de IRS Vial en sentido norte – sur en la carrera 24 con calle 52B sur, se aprecian las características generales de la vía, en la cual se encuentra demarcación horizontal de línea blanca continua, líneas de borde, flechas indicadoras de sentido, línea de pare, sin señalización vertical, con semáforo operando; en este sentido se desplazaban los vehículos.

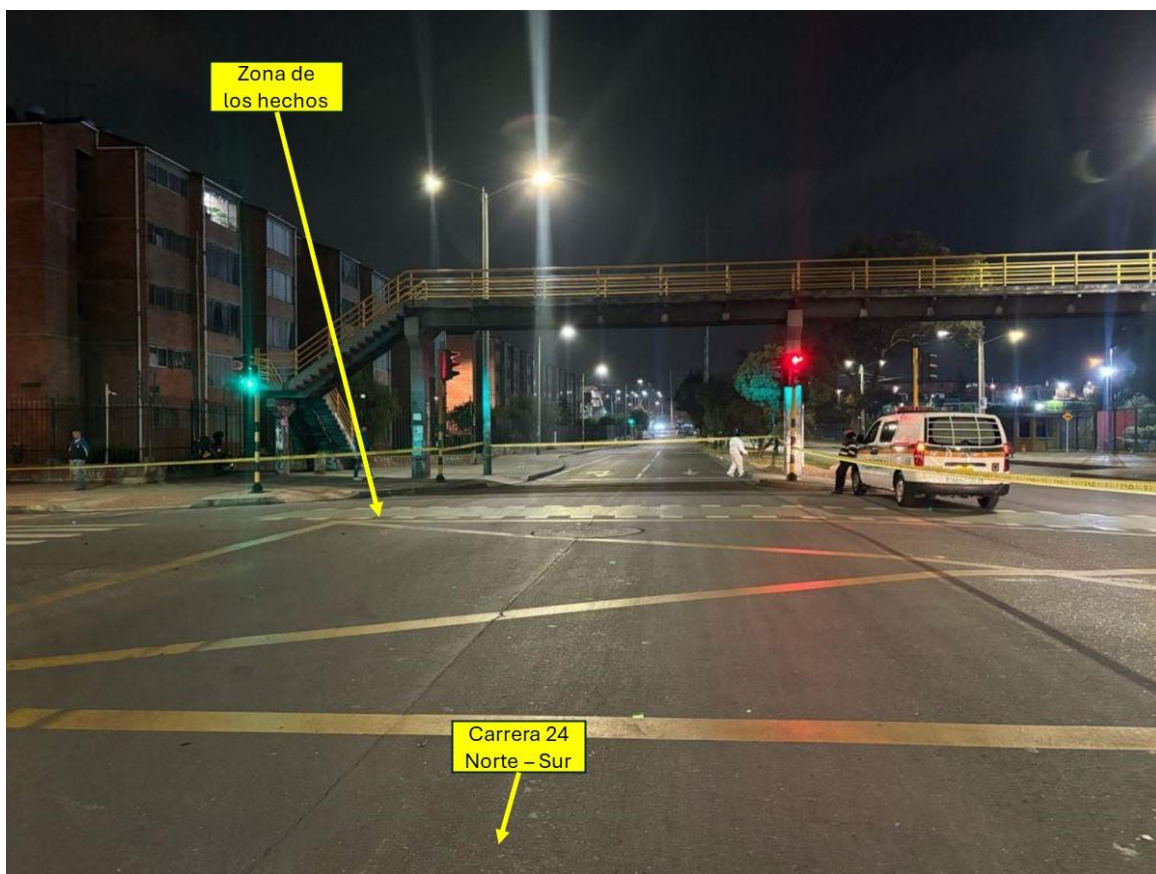
**Fotografía No. 3 Panorámica:** En esta fotografía tomada por el equipo de IRS Vial en sentido sur - norte en la carrera 24 con calle 52B sur, se aprecian las características generales de la vía, en la cual se encuentra demarcación horizontal de línea antibloqueo, sin señalización vertical.

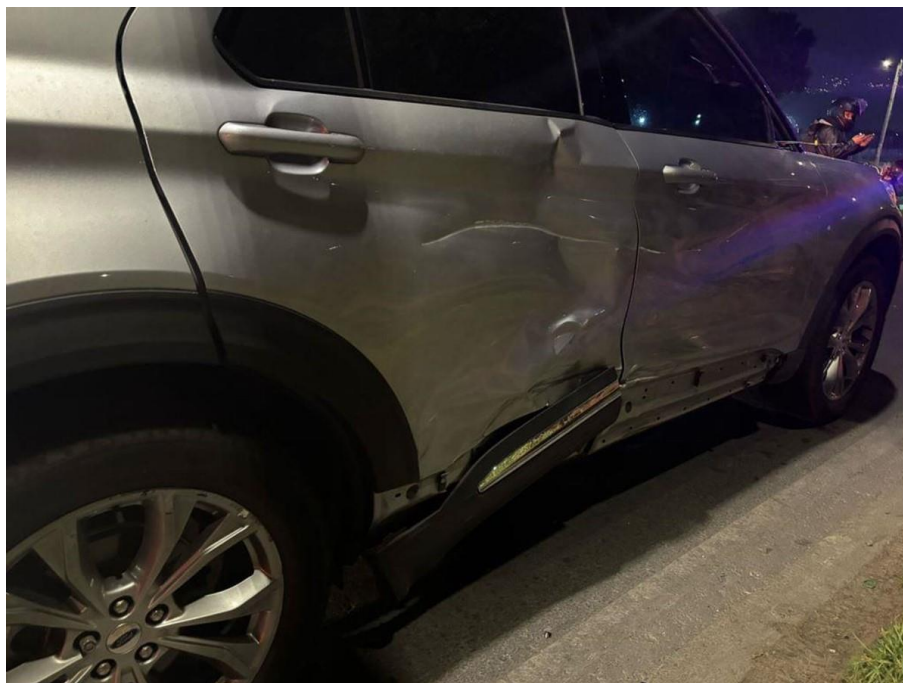
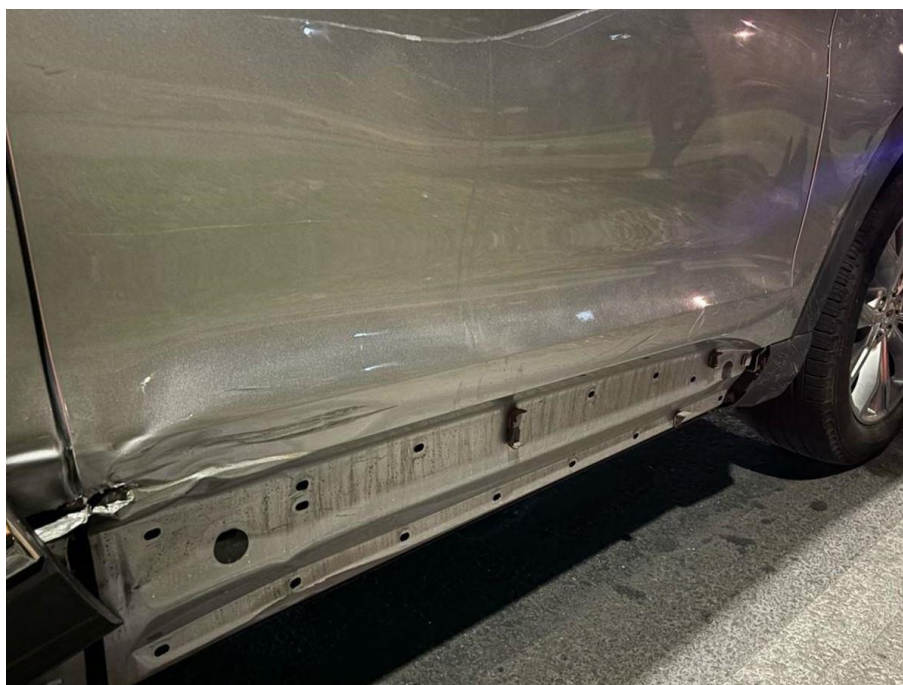
**Fotografía No. 10 Plano Medio:** En estas fotografías se aprecia una abolladura y un rayón que se prolonga desde la puerta anterior hasta la posterior, así como el desprendimiento y ausencia del bocel derecho.

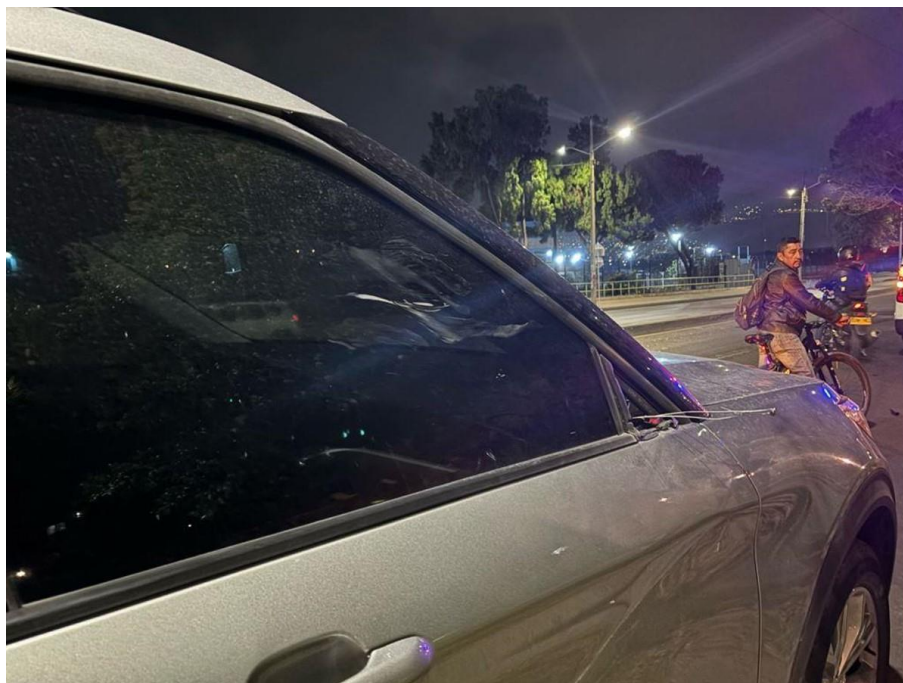
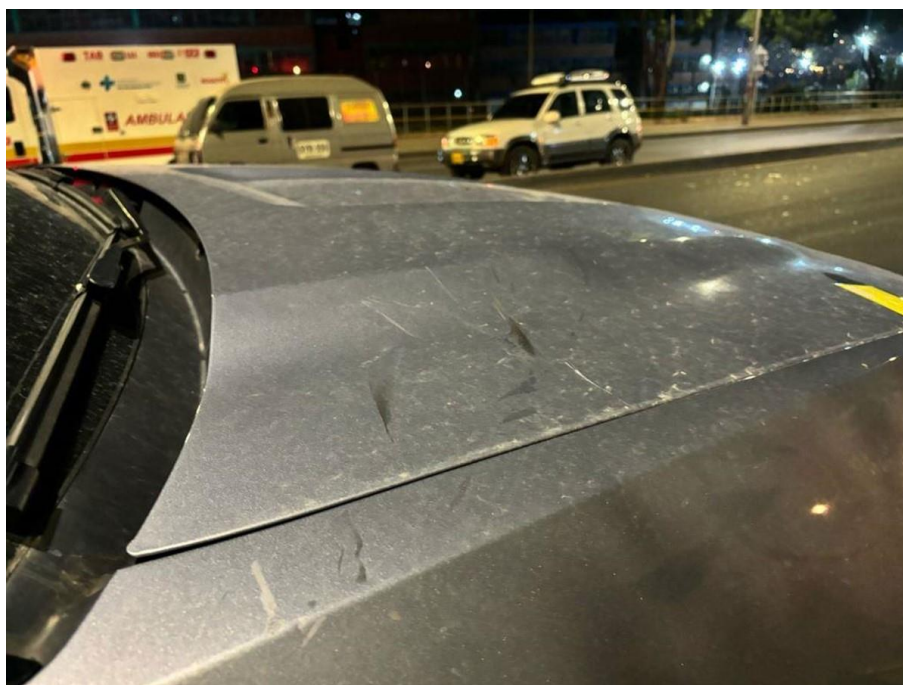
**Fotografía No. 11 Plano Medio:** En estas fotografías se observan demostraciones de roce en el capó, así como la ausencia del espejo derecho y huella de paso en el vidrio de la puerta anterior derecha.

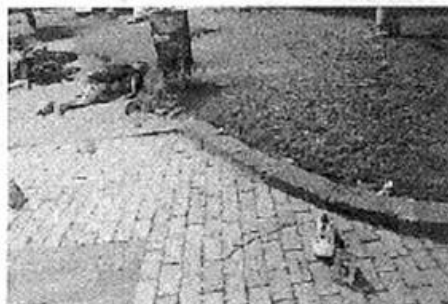
**IMAGEN 37 IMG 0037 PLANO GENERAL:** Toma fotográfica realizada sentido oriente a occidente sobre la Carrera 24 a la altura de la calle 52 B Sur. Se observa EMP y/o EF#6 en relación con EMP y/o EF#7, que corresponde a una zona de impacto del cuerpo y de la motocicleta involucrada, ubicada sobre una caneca metálica, esta presentó abolladuras, hundimiento y desprendimiento de la base de concreto de esta estructura, ubicada sobre la acera norte de la carrera 24.

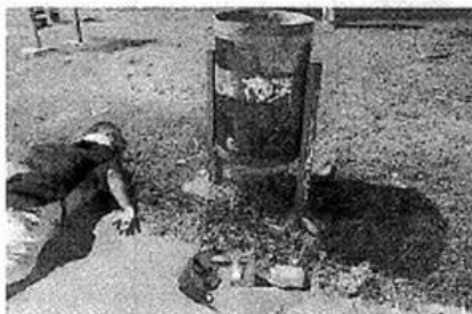
**IMAGEN 38 IMG 0038 PLANO MEDIO:** Toma fotográfica donde se observa EMP y/o EF#7, que corresponde a una zona de impacto del cuerpo y de la motocicleta involucrada, ubicada sobre una caneca metálica, esta presentó abolladuras, hundimiento y desprendimiento de la base de concreto de esta estructura.

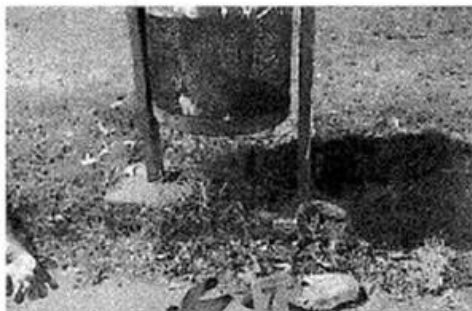
**IMAGEN 39 IMG 0039 PLANO MEDIO:** Toma fotográfica donde se observa EMP y/o EF#7, que corresponde a una zona de impacto del cuerpo y de la motocicleta involucrada, ubicada sobre una caneca metálica, esta presentó abolladuras, hundimiento y desprendimiento de la base de concreto de esta estructura.

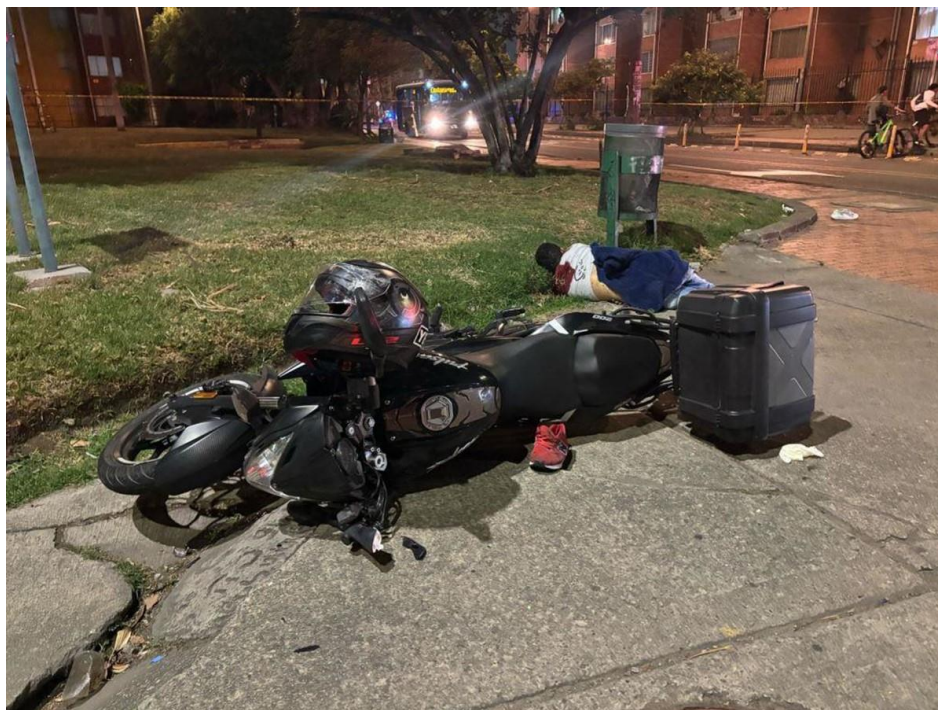
**Fotografía No. 15 Plano Medio:** En estas fotografías se aprecia la posición final de la motocicleta y el occiso, así como una huella de arrastre.

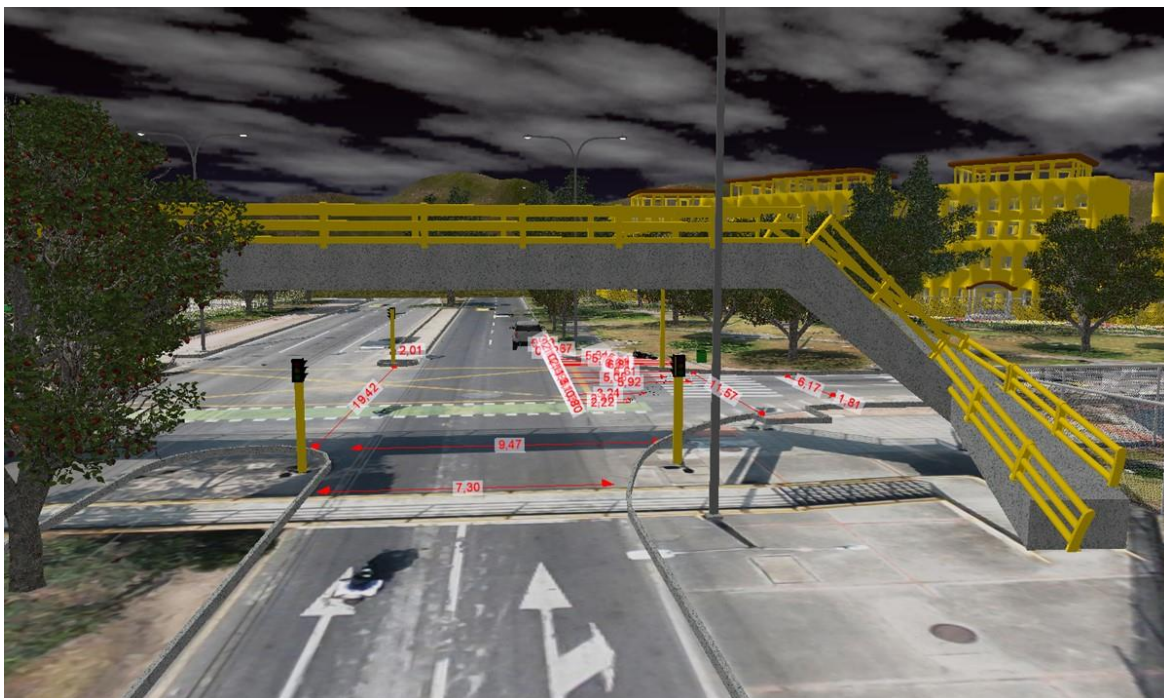
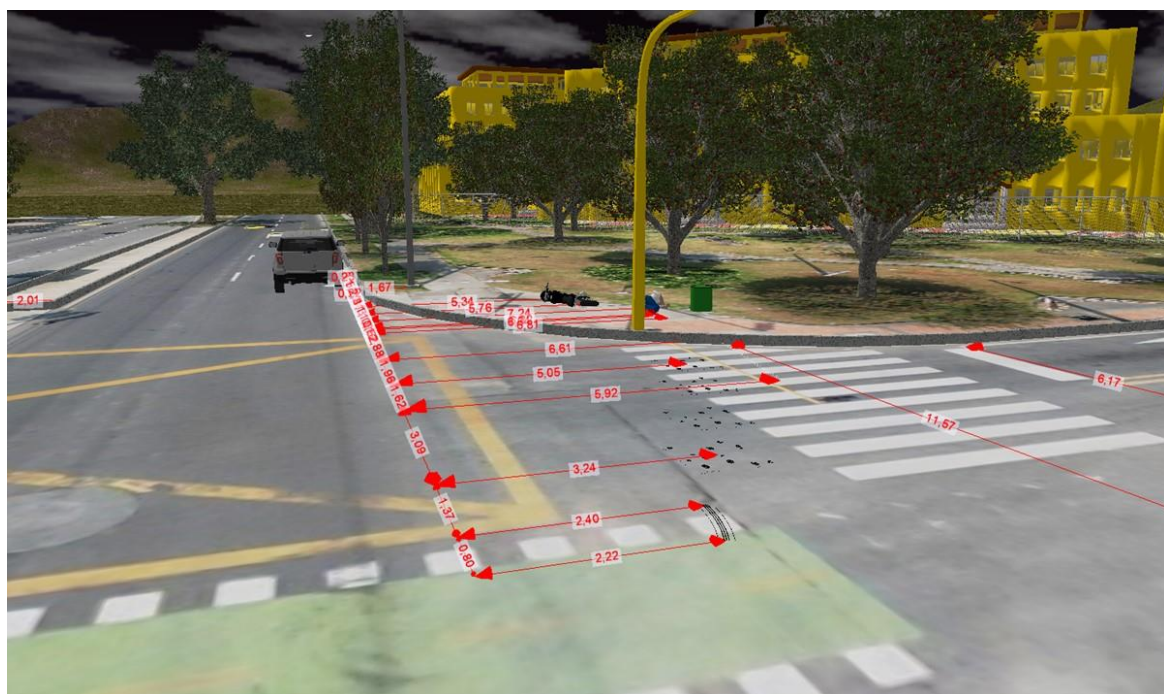
**Imagen No. 44:** En estas imágenes, vista en planta se observan las evidencias con base en las fotografías del día de los hechos. Elaboración a escala en el software Trimble Forensics Reveal.

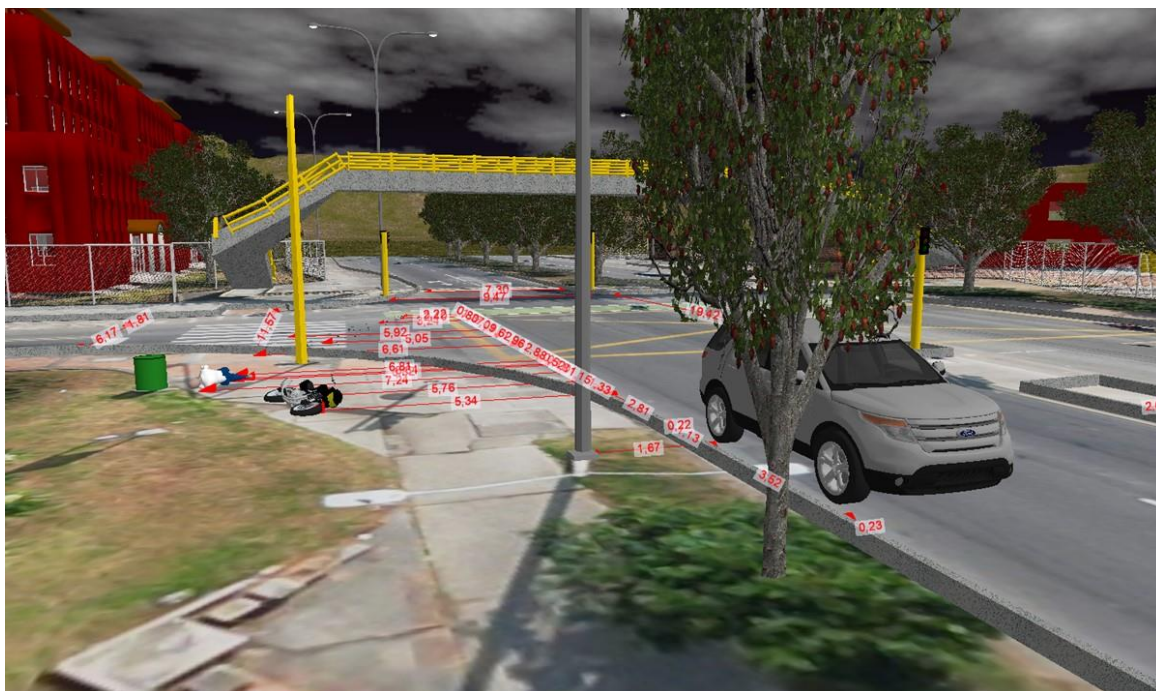
**Imagen No. 45:** En estas imágenes en 3D se observan las evidencias con base en las fotografías del día de los hechos

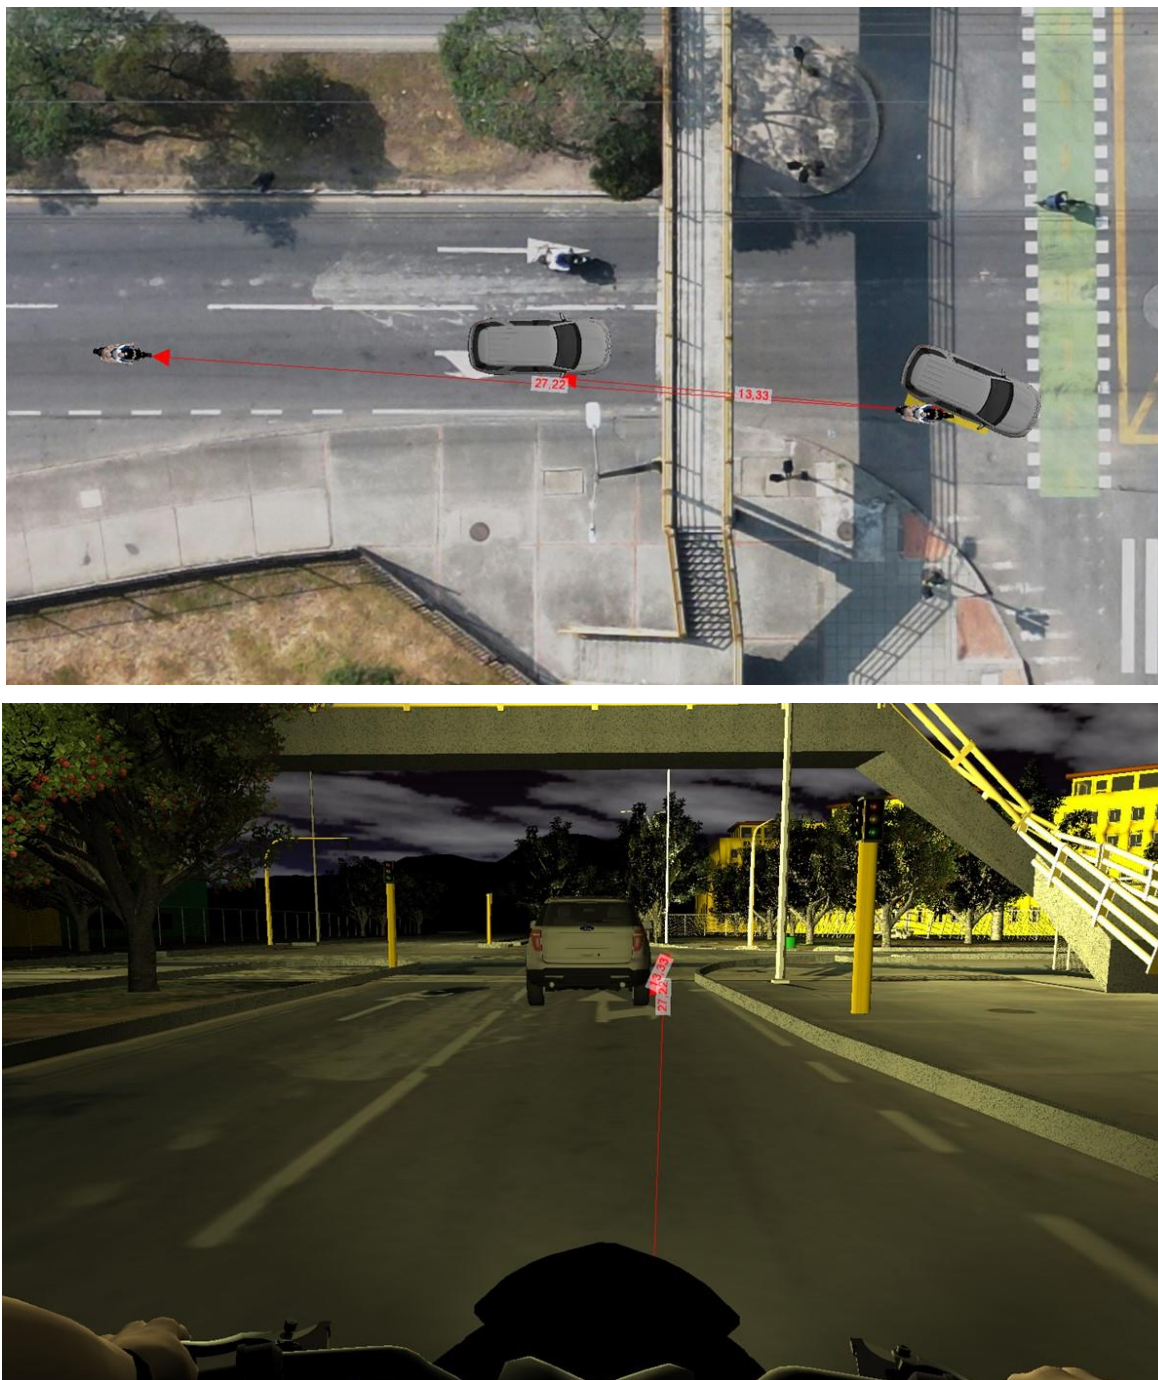
**Imagen No. 53:** En estas imágenes, vista en planta y 3D se aprecia la ubicación de los vehículos 2 s antes del impacto si sus velocidades son constantes y la visibilidad del conductor de la motocicleta. Elaboración a escala en el software Trimble Forensics Reveal.

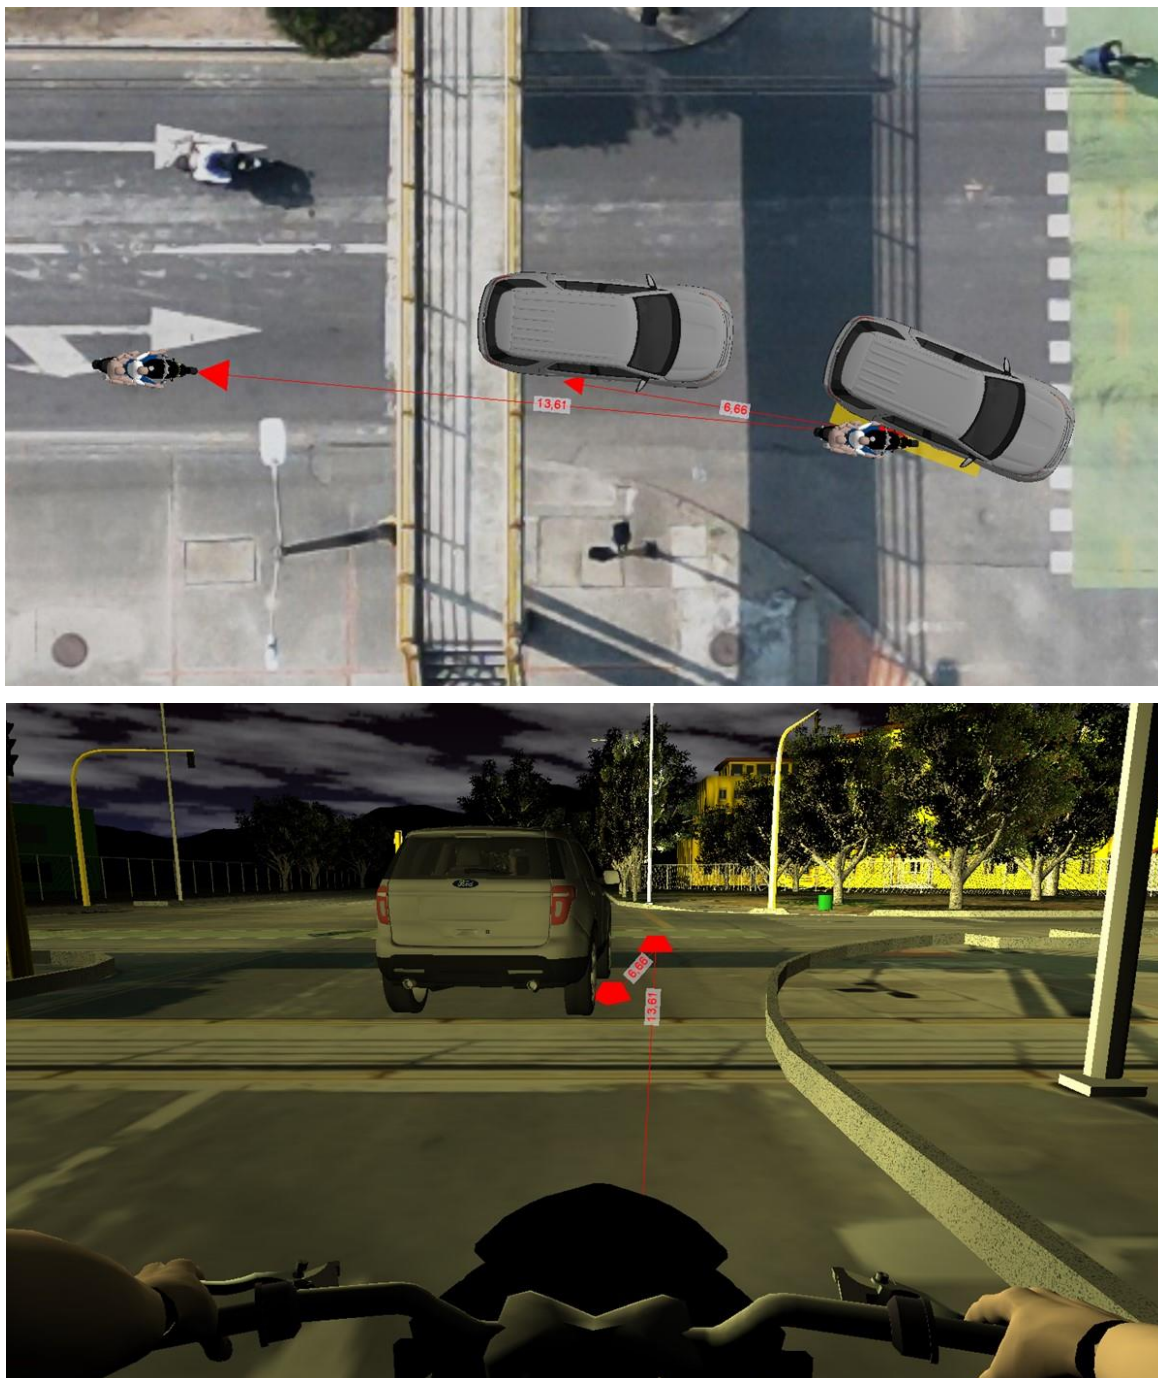
**Imagen No. 54:** En estas imágenes, vista en planta y 3D se aprecia la ubicación de los vehículos 1 s antes del impacto si sus velocidades son constantes y la visibilidad del conductor de la motocicleta. Elaboración a escala en el software Trimble Forensics Reveal.

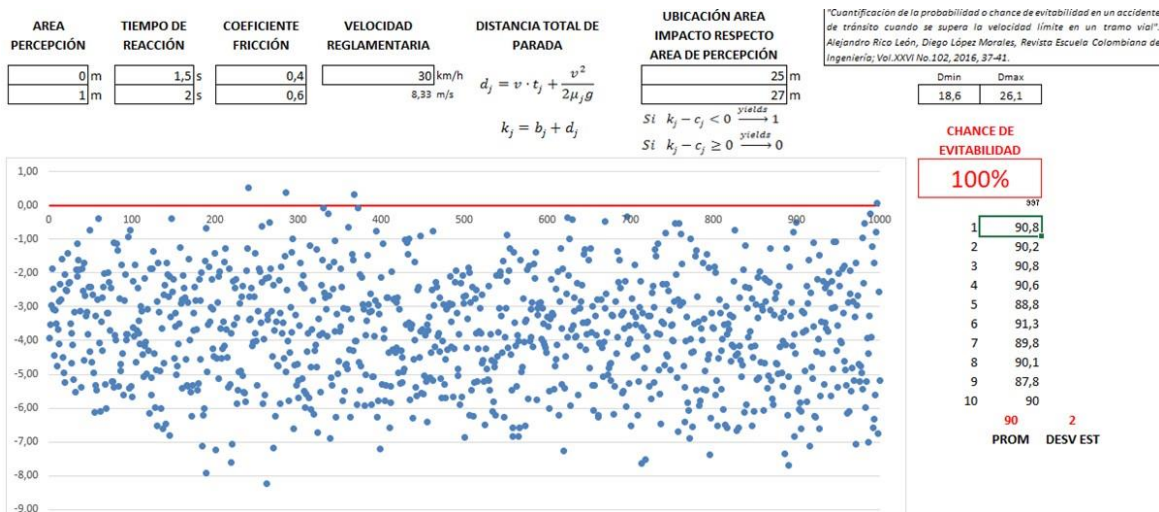
**Imagen No. 55:** En estas imágenes se aprecia que la motocicleta tendría un chance de evitar el accidente en un 100% si se desplaza a 30 km/h. Elaboración a escala en el software Trimble Forensics Reveal.
