ASUNTO: Respuesta a las observaciones del Informe Preliminar - Actuación Especial de Fiscalización – Denuncia Fiscal No. 183-2024, V.U. 100014852024 de abril 18 de 2024.

Observación Administrativa N°. 1 – con incidencia Fiscal y presunta Disciplinaria - Deterioro de obra.

En el contrato de obra pública N°4151.010.26.1.1487-2021, con objeto: “Realizar la construcción de obras de pavimento en la vereda cabecera tramo vial la “y”- arrayanes en el corregimiento de MONTEBELLO, comuna 64 del distrito de Santiago de Cali”, por \$714'246.610 con acta de recibo final septiembre 14 de 2022, se encontró que la obra presenta deterioro en tramos que no han sido reparados, como tampoco se evidencia accionar de la secretaría para afectar la póliza de CUMPLIMIENTO N° 11- 44 - 101176909 de Seguros del Estado a favor de entidades estatales, tipo de amparo Estabilidad de la Obra cobertura 30% por \$190,354,194.00, con vigencia desde 31 de diciembre de 2021 hasta 31 de diciembre de 2026.

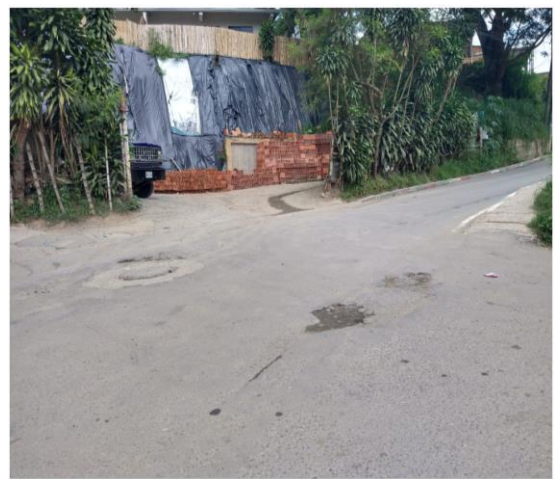
FOTOGRAFIA 5 Y 6

Bache en la vía

Estos “baches” identificados en las fotografías No. 5 y 6 corresponden a la vía existente que limita con la vía motivo del contrato en mencion y no corresponden a la construcción de la vía que se encuentra dentro del alcance del contrato.

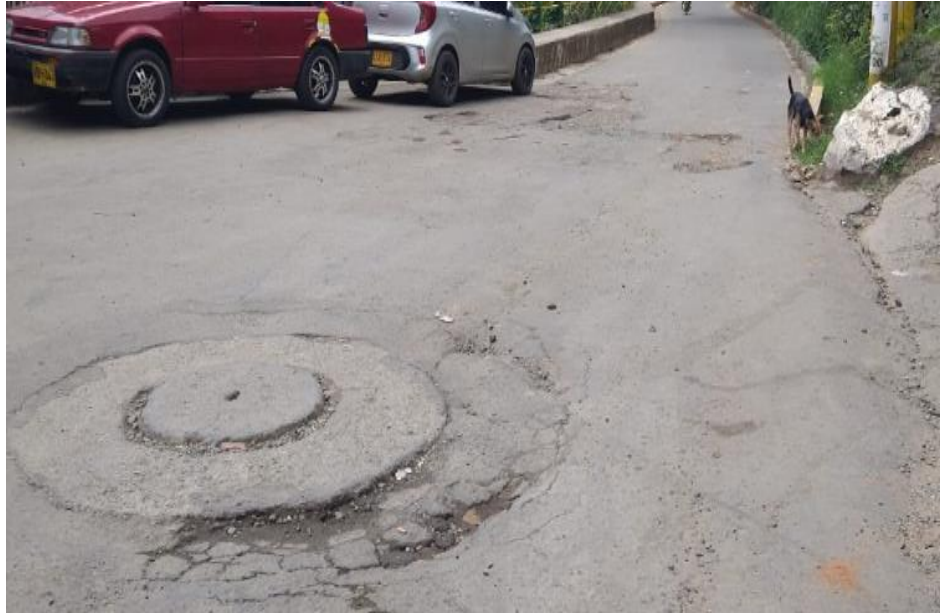
FOTOGRAFÍA 2. 3,4 BACHES FRENTE A LA FERRETERÍA

Bache en la vía

En este punto también se hace necesario identificar la posible causa del deterioro anticipado del tramo vial puede estar asociada a diferentes aspectos, entre esos podrían considerarse:

1. Alto flujo vehicular en la zona de acceso a la ferretería ubicada frente al área afectada
2. los giros repetitivos de volquetas con materiales de construcción provenientes de la ferretería ubicada frente al área afectada.
3. Evaluación de la calidad y estabilidad de la obra.

En cuanto al hundimiento alrededor de cámara frente a ferretería, es importante indicar que al momento de recibo a satisfacción y la liquidación del contrato no se presentaba ningún tipo de hundimiento alrededor de la cámara que evidenciara un eventual proceso constructivo inadecuado, por tal razón se indaga actualmente sobre posibles exfiltraciones de la cámara referida o de la tubería conexas a las otras cámaras cercanas, si se trata de daños generados por el flujo vehicular pesado por las actividades propias de la ferretería ubicada frente a dicha cámara o si eventualmente compromete la construcción de la obra pública.

Por lo tanto, la Secretaría en aras de garantizarle a la comunidad del Corregimiento de Montebello el buen estado de la vía en comento para el goce y disfrute de la misma, ha realizado las gestiones tendientes a subsanar lo evidenciado a través de documentos dirigidos al contratista y a los posibles responsables de los daños presentados, con el fin de dar cumplimiento de la siguiente manera:

5	Requerimiento por Estabilidad de Obra No. 4151.010.26.1.1487.2021	202441510200012021	(19/07/2021) Se solicita de manera reiterativa a Marcos José Canabal Figueroa Contratista del Contrato No. 4151.010.26.1.1487-2021 atender daños anticipados específicamente para la porción vial con coordenadas 3.4861660,-76.5495610 (Baches puntuales en un área aproximada de 3 metros de largo por el ancho de la vía, piel de cocodrilo y hundimiento alrededor de cámara, 2 baches pequeños en área de conexión con vía existente, frente a cámara). Se establece plazo hasta el 20/08/2024
