DIRECCIÓN TÉCNICA ANTE EL SECTOR FISICO AYUDA DE MEMORIA No. 3 EVALUACION DE LA RESPUESTA DE LA ENTIDAD Y AJUSTES

Ayuda de Memoria N°	3
Tipo de Auditoría o Actuación Especial	Actuación Especial de Fiscalización
Denuncia Fiscal	DENUNCIA FISCAL No. 183-2024, Radicado No.V.U. 100014852024 de abril 18 de 2024
Entidad Auditada	Secretaría de Infraestructura
Vigencia PVCFT	2024
Fecha de realización	Septiembre 3 de 2024

Observación Administrativa N°. 1 – con incidencia Fiscal y presunta incidencia Disciplinaria - Deterioro de obra.

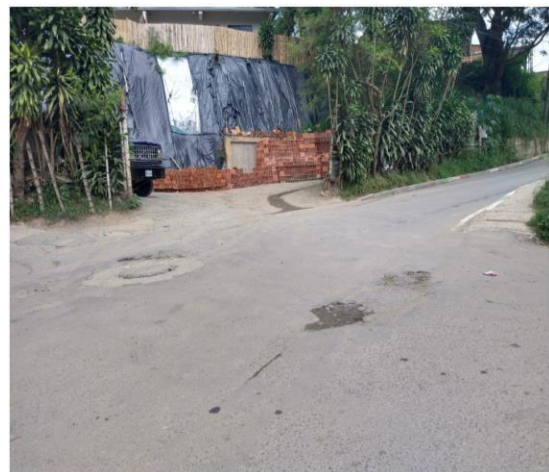
FOTOGRAFIA 5 Y 6

Bache en la vía

Estos “baches” identificados en las fotografías No. 5 y 6 corresponden a la vía existente que limita con la vía motivo del contrato en mención y no corresponden a la construcción de la vía que se encuentra dentro del alcance del contrato.
