ALCALDÍA DE
PUERTO ASÍS

OJM-190-2024

REF: CITACIÓN AUDIENCIA PARA INICIO DE TRAMITE ADMINISTRATIVO SANCIONATORIO
POR PRESUNTO INCUMPLIMIENTO DEL CONTRATO No. 0142-2023

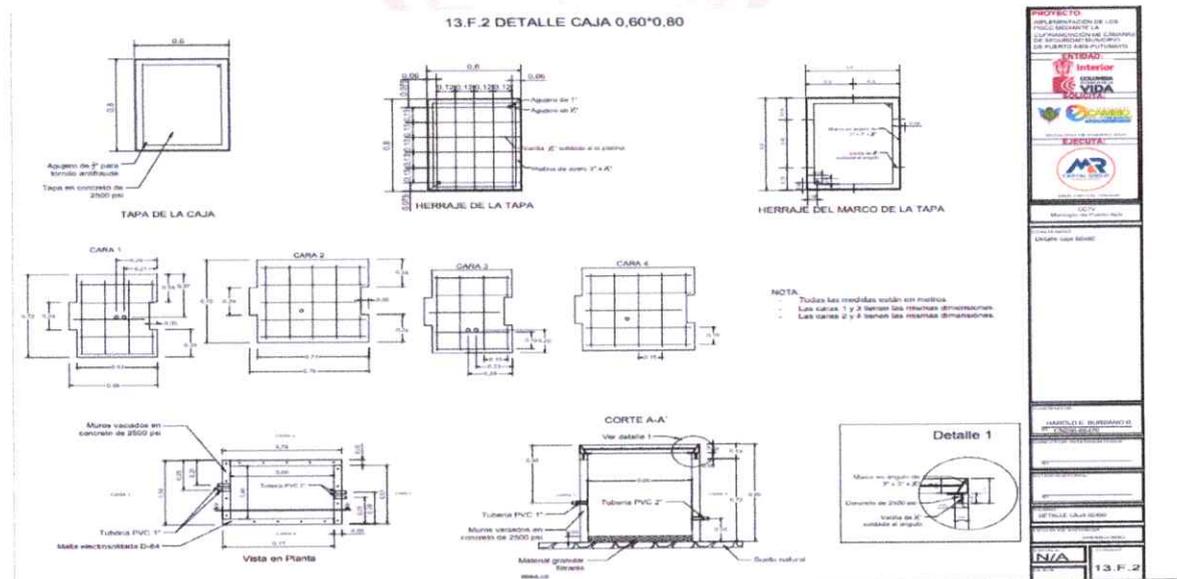
Se pone de presente los diseños aprobados en estudios y diseños los cuales se logro evidenciar el incumplimiento en la ejecución y la interventoría que a pesar de ser técnica esta no realizo las acciones pertinentes para obra siguiera los diseños aprobados dentro del contrato de referencia,
