SGM-057-2025

REFERENCIA: ACTUALIZACIÓN DE INFORME POR POSIBLE INCUMPLIMIENTO DEL CONTRATO DE SUMINISTRO N° 142-2023.

La Secretaría de Gobierno Municipal de Puerto Asís, como Supervisora del Contrato de **CONTRATO DE SUMINISTRO N° 0142-2023** que tiene como objeto **“ESTUDIO, DISEÑO, ADQUISICIÓN Y PUESTA EN MARCHA DE SISTEMA DE CIRCUITO CERRADO DE TELEVISIÓN EN EL MARCO DEL PROYECTO DENOMINADO: IMPLEMENTACIÓN DE LOS PISCC MEDIANTE LA COFINANCIACIÓN DE CÁMARAS DE SEGURIDAD MUNICIPIO DE PUERTO ASÍS – PUTUMAYO”** por medio del presente me permito remitir informe actualizado de posible incumplimiento del contrato de la referencia .

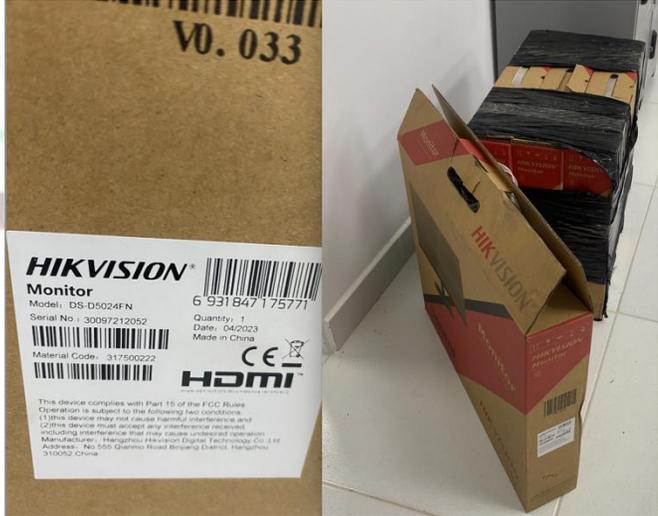
Ítem	Elemento instalado	Cantidad	Estado Funcionamiento	Observaciones
1	Puesto de trabajo de operación(1) -Consola de operación(1) -Cajonera(2) -Porta CPU(2) -Sillas ergonómicas(2)	1	Funcional	<p>Actualmente se encuentran instalados cuatro (4) monitores marca Samsung en los dos puestos de trabajo, pero estos no son los monitores que quedarán instalados definitivamente. Se evidencia en sala de control 4 monitores Hikvision DS-D5024FC-C24 que son los que los reemplazarán, están pendientes de realizar el cambio. Estos monitores cumplen con especificaciones técnicas.</p>

<p>Con respecto a los porta CPU, hay una observación de Contraloría en la cual afirma que por no estar anclada al puesto de trabajo no cumple con la norma. Sin embargo no se conoce norma que obligue a anclar los porta CPU al puesto de trabajo. El documento “Especificaciones</p>

<p>técnicas CCTV ciudadano 2021”, en el numeral 51. Módulos – Puestos de Trabajo, y más específicamente en el ítem 51.4 Porta CPU, dice “Debe incluir porta CPU Y/O soporte sujeta al módulo y a la medida de la CPU”. Lo cual hace que se cumpla ya que el porta CPU si está en cada puesto de trabajo.</p>

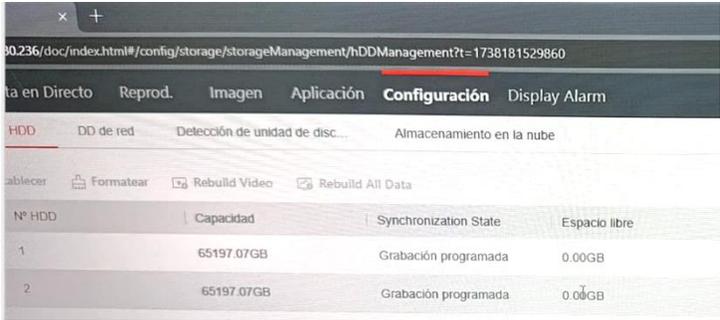
<p>Dos discos virtuales de 65 TB cada uno:</p>

<table><tr><th>Nº HDD</th><th>Capacidad</th><th>Synchronization State</th><th>Espacio libre</th></tr><tr><td>1</td><td>65197.07GB</td><td>Grabación programada</td><td>0.00GB</td></tr></table>

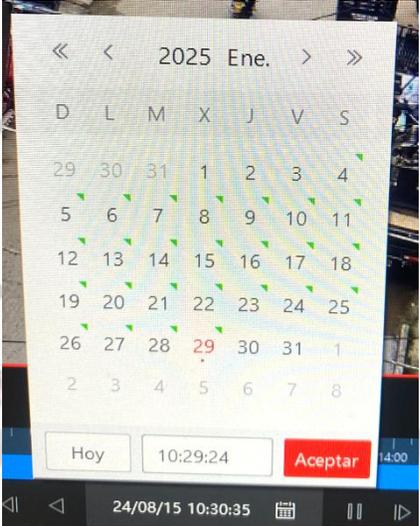
<p>El día 4 de enero de 2025 se evidencia que el sistema empieza a grabar nuevamente:</p>

<p>Sin embargo, teniendo en cuenta que no todas las cámaras están en servicio, este dato no se puede tomar para medir la capacidad real de días de almacenamiento.</p>
11	Servidor	1	Funcional	No hay observaciones
12	VideoWall	1	Funcional	No hay observaciones

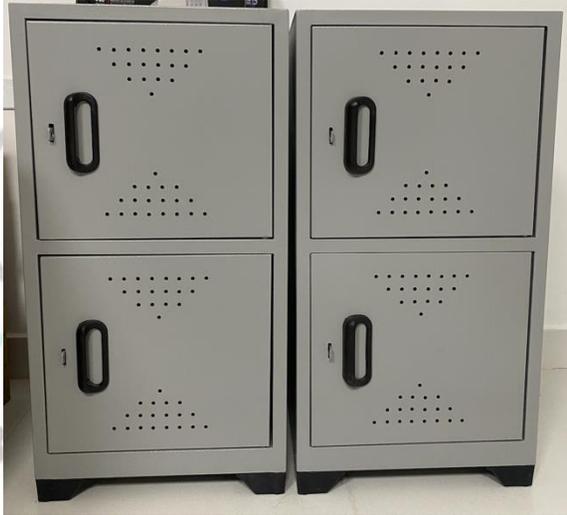
17	Locker metálico	2	Funcional	Se evidencian en sala de control 2 Lockers que cumplen las especificaciones.

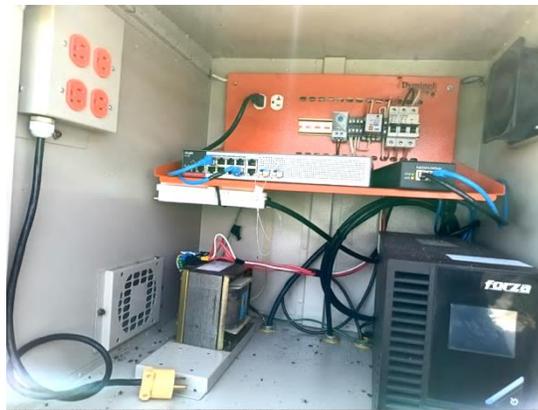
1.1 Revisión de puntos de cámaras. Se hace la revisión física de cada uno de los postes con todo lo que hay en cada uno de ellos. Se encuentra en cada punto: cámaras Marca Hikvision Modelo DS-2DF5232X-AEL, Switch Ruijie Modelo RG-S2915-10GT2MS-P-L, UPS Forza 2 KVA con Tarjeta SNMP, caja OB, Transformador (la mayoría están sin asegurar), 1 multitoma regulado de 4 salidas, adaptador PoE y las protecciones, disipador de calor. Todos los gabinetes encontrados son de 19" 60x55, no cumplen con los diseños los cuales son 19"70x70, sin embargo se puede observar que el tamaño instalado permite albergar con comodidad los equipos que contiene. No se encontró multitoma normal de 4 salidas en ningún gabinete, solamente 1 de 2 salidas, tampoco DPSx2 ni transformador 120/24 V AC. Todos tienen instalado un tamper para alarma de apertura de puerta del gabinete, sin embargo no quedó configurado. Todos los cables patch cord que van de la cámara al PoE, no son certificados.

La siguiente es una vista de lo que la mayoría de gabinetes contiene:

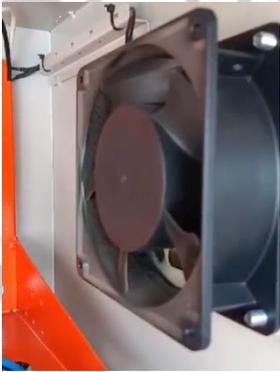
37	Calle 12 hacia cementerio	No hay observaciones.
38	Punto Azul	Disipador de calor no está funcionando.

- 4.2.13 Corregir el sistema de extracción de calor con los disipadores que están en falla
- 4.2.14 Instalar DPS de datos y DPS x 2 de alimentación en todos los gabinetes

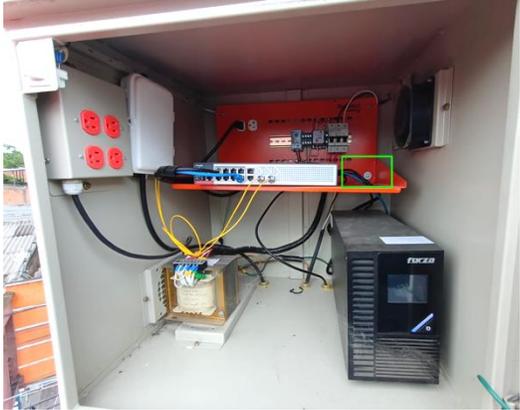
39	Polideportivo la Pista	Una entrada de fibra está sin servicio.
40	Parque Nicolás San	No tiene adaptador PoE.

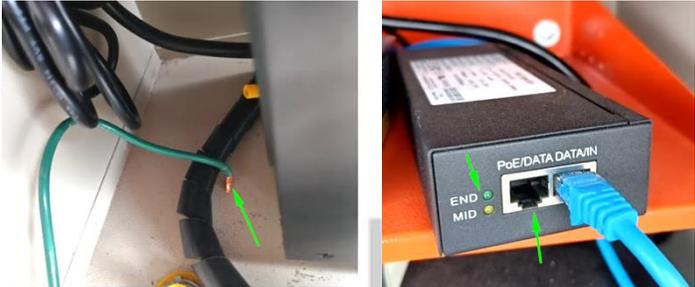
51*	Casa de la Cultura	Cámara fuera de servicio, no se puede visualizar desde CCM. Muestra falla de conexión en puerto 1 de fibra óptica.
52	B. Obrero Calle 17 Cra 24	<p>Cable de polo a tierra está desconectado de la UPS. Cámara no está conectada al PoE sino directamente al Switch. PoE apagado.</p>

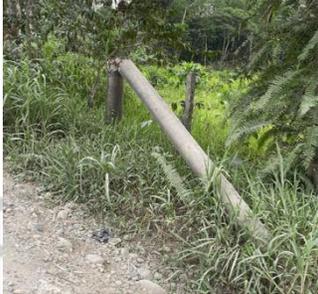
55*	Londres	Cámara fuera de servicio, no se puede visualizar desde CCM.
56*	Entrada sector Killili	<p>Cámara fuera de servicio, no se puede visualizar desde CCM. Se evidencia corte de cable de fibra óptica, poste caído en tramo ubicado sobre la variante. Muestra falla de conexión en puerto 1 de fibra óptica.</p>

- 4.1.10 Organizar un mantenimiento correctivo desde el rack para determinar posibles fallas en fibra óptica de cámaras que se encuentran fuera de servicio

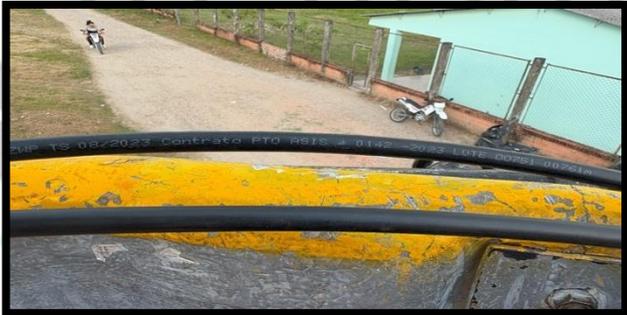
DESCRIPCION	<ul style="list-style-type: none">• F.O. marca FURUKAWA de 24 fibras dieléctrico auto soportada formado con fibras ópticas recubiertas de acrilato curado con UV, agrupadas en tubos holgados con compuesto en gel para evitar ingresos de líquidos al mismo.• Cuenta con un núcleo completamente seco resistente a la penetración de humedad y recubrimiento externo de material termoplástico resistente a la intemperie, adecuado para instalaciones aéreas en tramos de hasta 200 m.
EVIDENCIAS	<ul style="list-style-type: none">• Se puede ver en la fibra óptica la información de la misma junto con el número de contrato PUERTO ASIS No 0142 – 2023. Sin embargo también se pudo evidenciar tramos de fibra de otra marca sin la marquilla correspondiente.

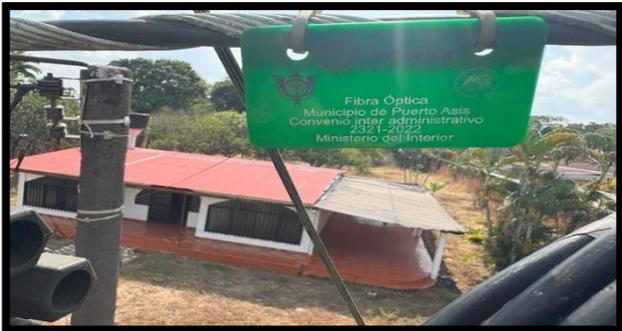
<ul style="list-style-type: none">• Todo el tendido de F.O. se instaló una marquilla con la información correspondiente al proyecto.

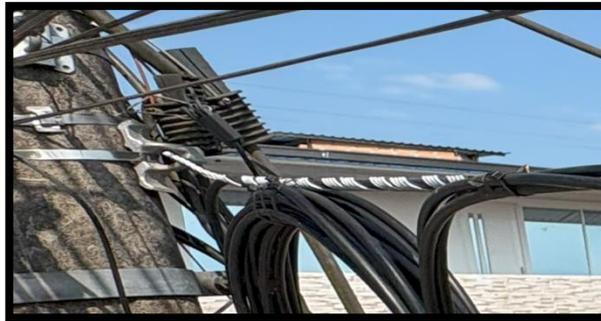
- Herrajes preformados y helicoidales para sujeción de fibra óptica.

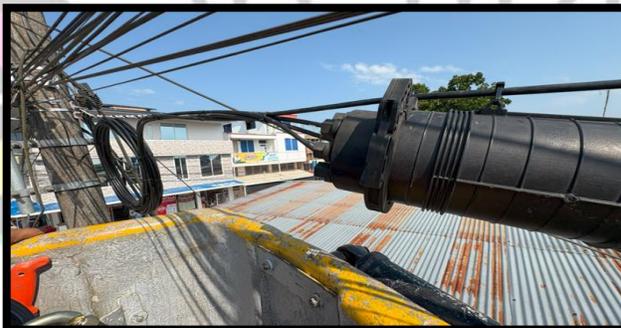
- El tendido de F.O. cuenta con sus respectivas reservas y cierres de empalme.

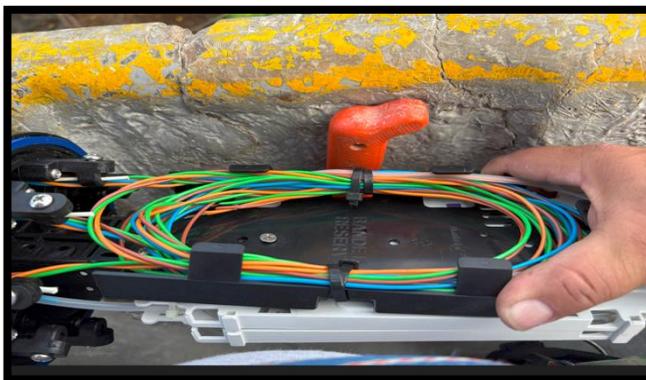
- Esta F.O. está compuesta por 24 hilos repartidos en 4 buffer de 6 hilos cada uno.

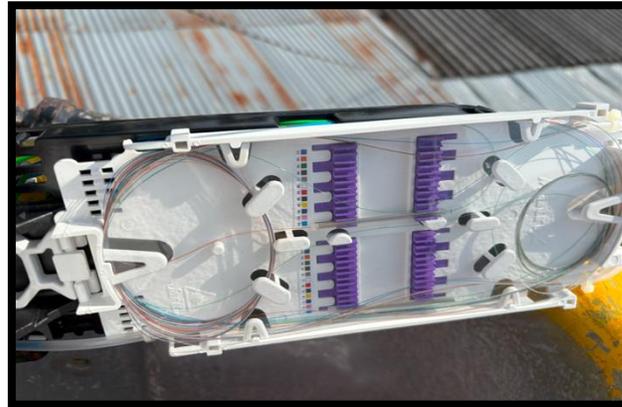
- Empalme de hilos F.O. y organización de reservas en cierre de empalmes.

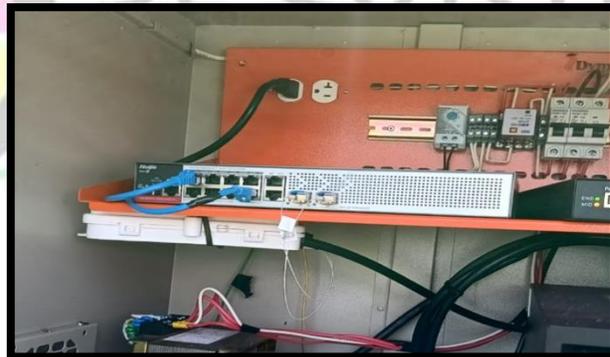
- Instalaciones de cajas O.B. en gabinete para conexión de patch cord F.O. con Switch.

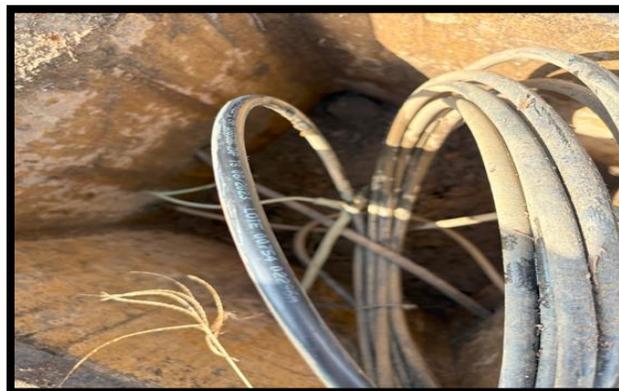
- Reservas de F.O. en cajas de paso.

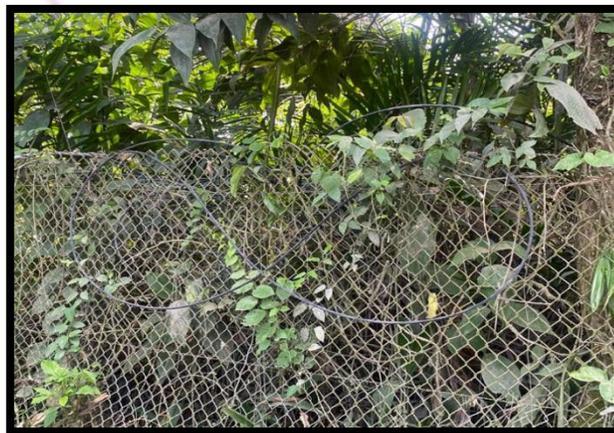
Cable fibra óptica reventada
