INFORME TÉCNICO - PERICIAL DE RECONSTRUCCIÓN FORENSE DE ACCIDENTE DE TRÁNSITO R. A. T[®] 2

VEHÍCULO No. 1: BUS, HINO FC9JKSZ, modelo 2013, color GRIS VERDE NARANJA, placa TLX-824.

VEHÍCULO No. 2: TRICICLO DE CARGA, color VERDE NEGRO.

INFORME No. 220232106

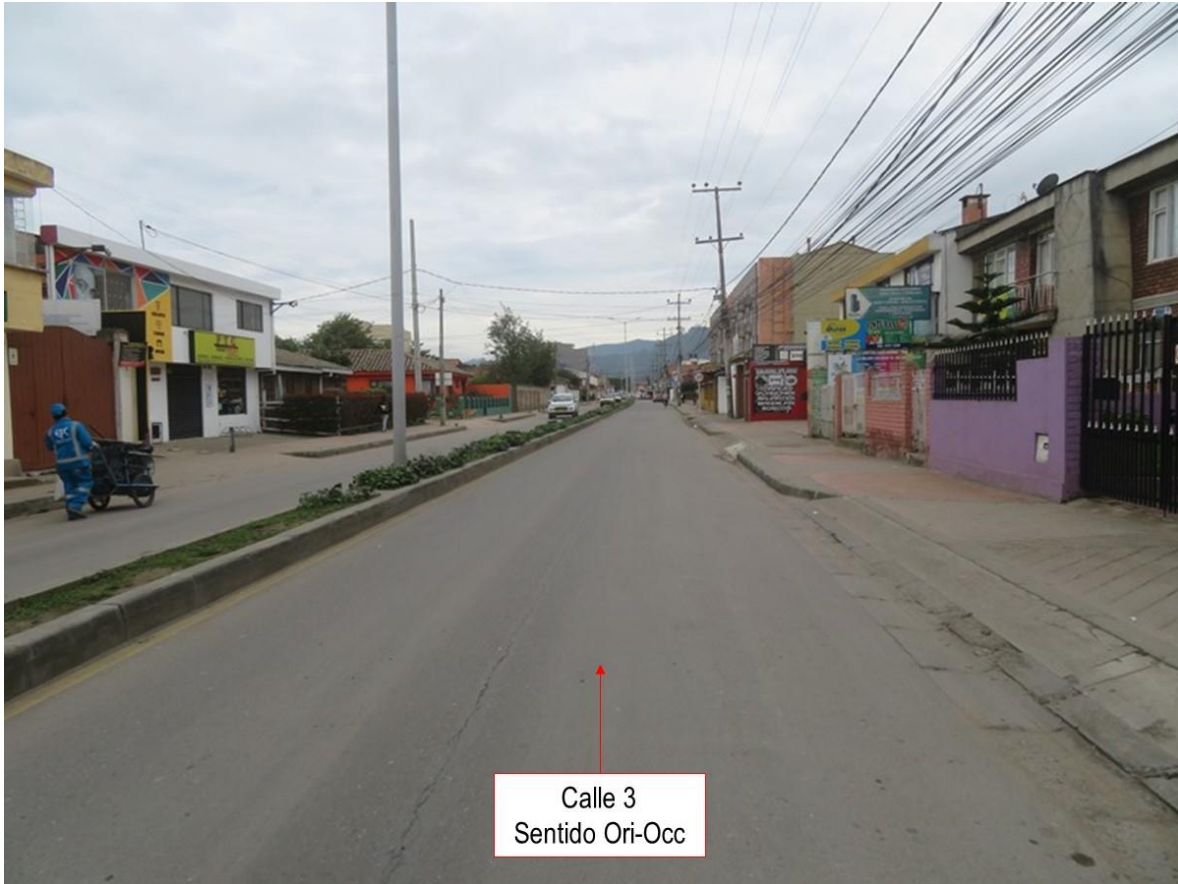
Fotografía No.1 Panorámica: Se observa la Calle 3 sentido oriente-occidente a la altura de No. 10B-207 Cajicá, lugar donde se presentaron los hechos, donde se observan las características generales del tramo de vía, morfología, estado, demarcación y señalización. Sentido en el cual se desplazaba el vehículo No.1 bus.

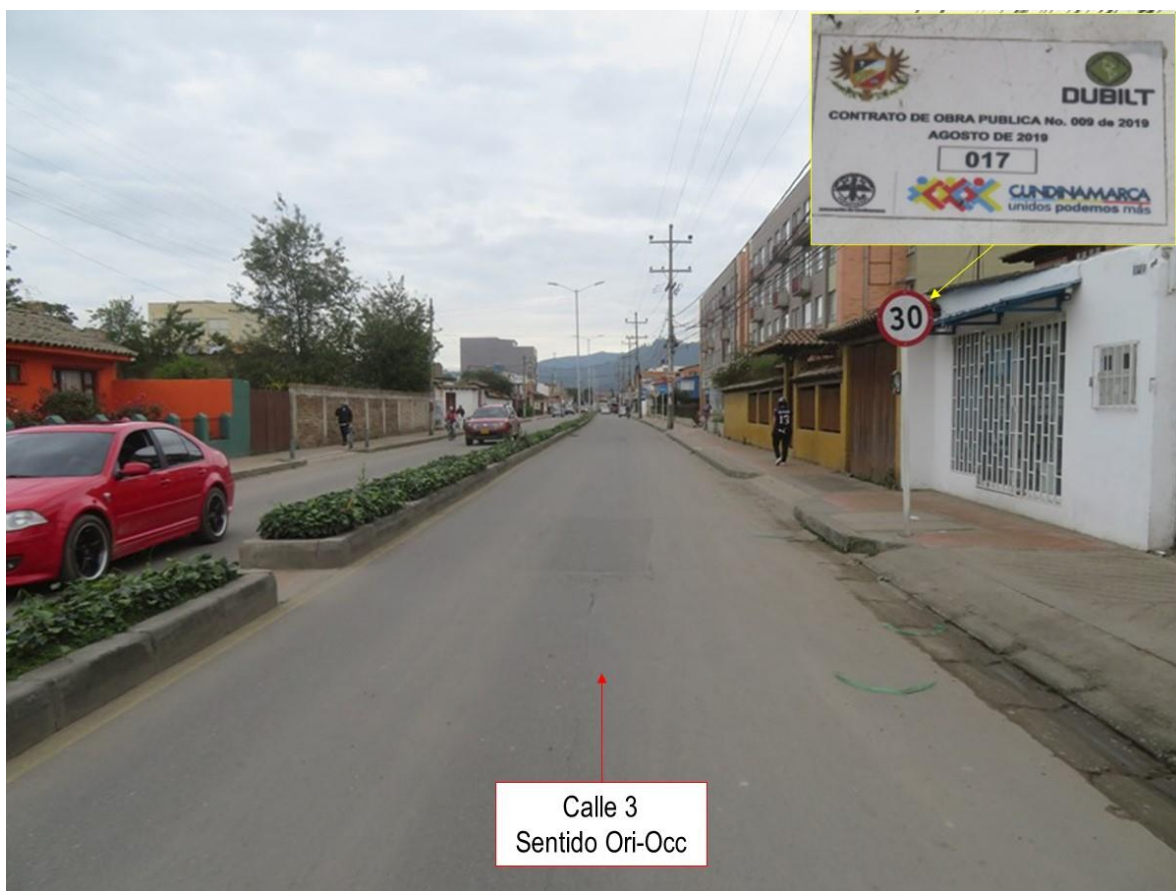
Fotografía No.2 Panorámica: Se observa la Calle 3 sentido oriente-occidente a la altura de No. 10B-207 Cajicá, lugar donde se presentaron los hechos, donde se observan las características generales del tramo de vía, morfología, estado, demarcación y señalización. Sentido en el cual se desplazaba el vehículo No.1 bus.

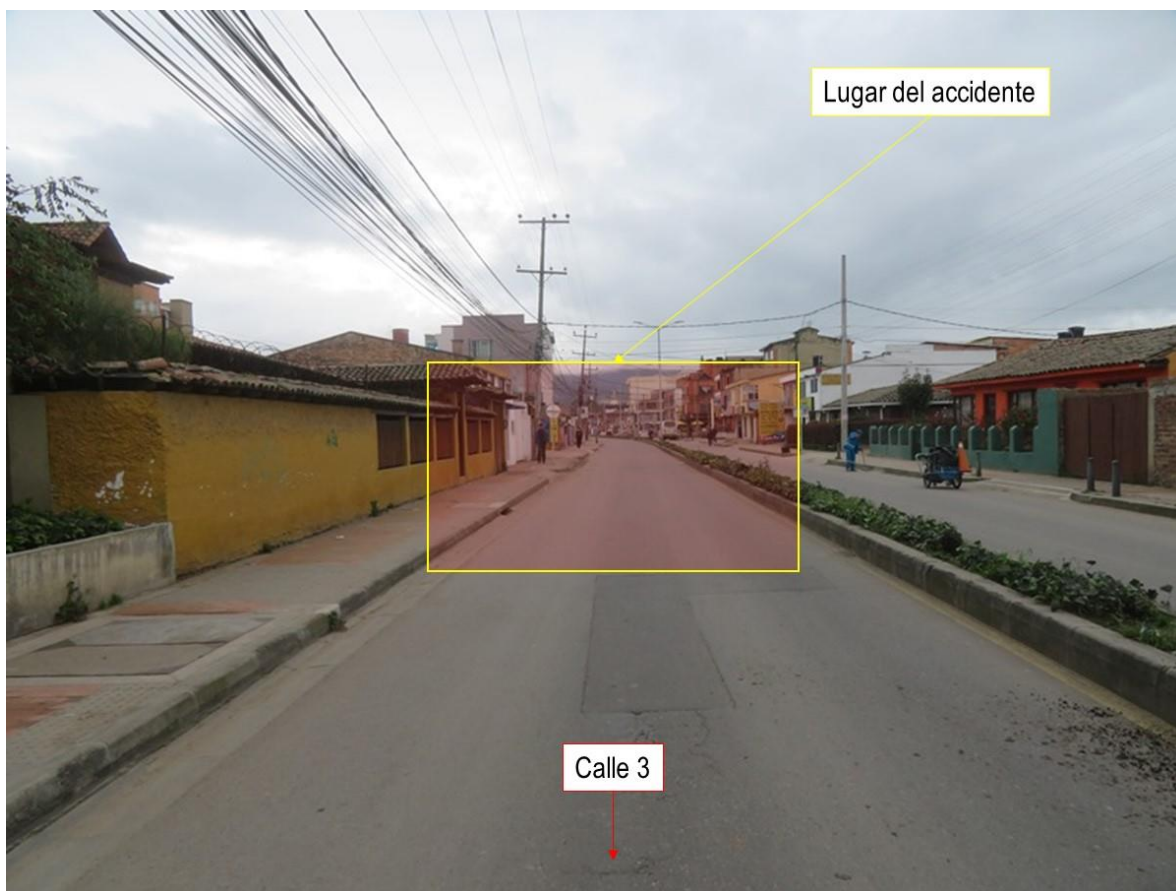
Fotografía No.3 Panorámica: Se observa la Calle 3 sentido occidente- oriente a la altura de No. 10B-207 Cajicá, lugar donde se presentaron los hechos, donde se observan las características generales del tramo de vía, morfología, estado, demarcación y señalización.

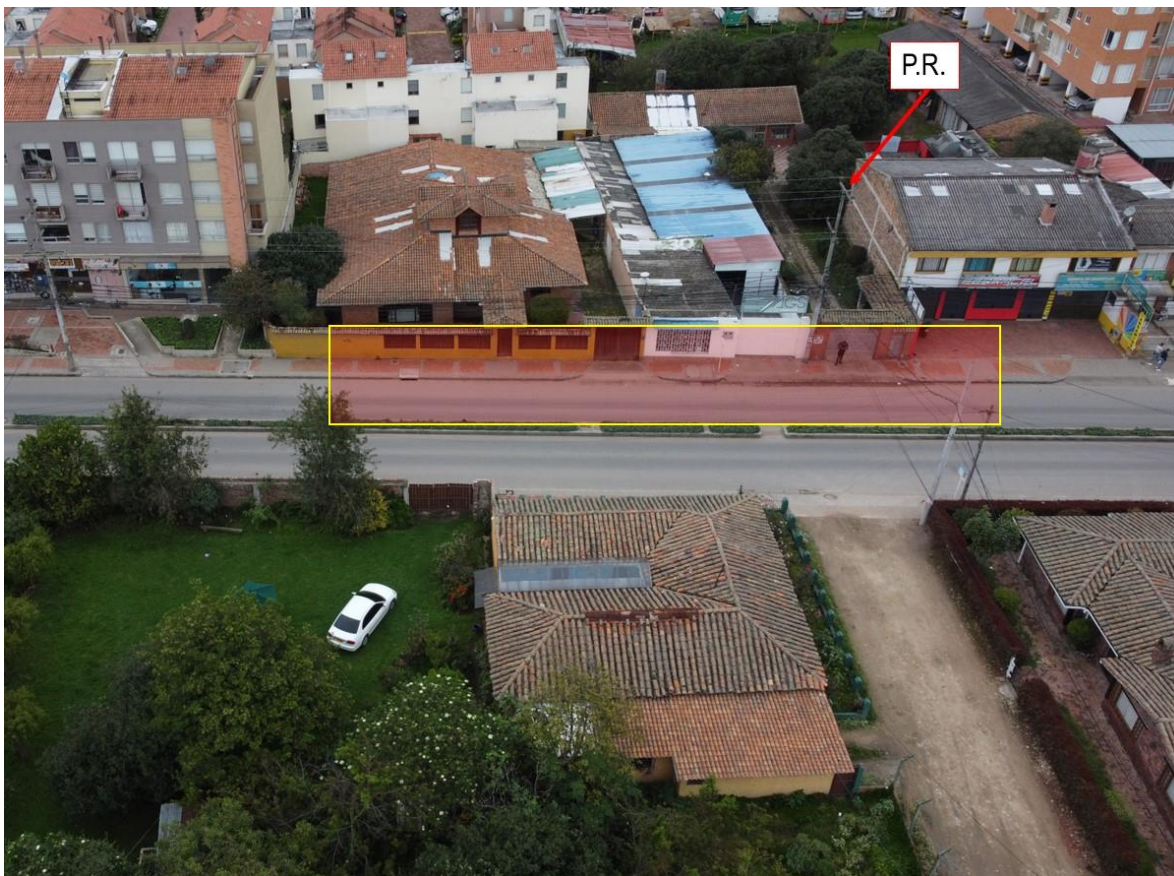
Fotografía No.4 Panorámica área: Se observa la Calle 3, lugar donde se presentaron los hechos, donde se observan las características generales del tramo de vía, morfología, estado, demarcación y señalización. Se referencia el área donde ocurrió el accidente de tránsito.

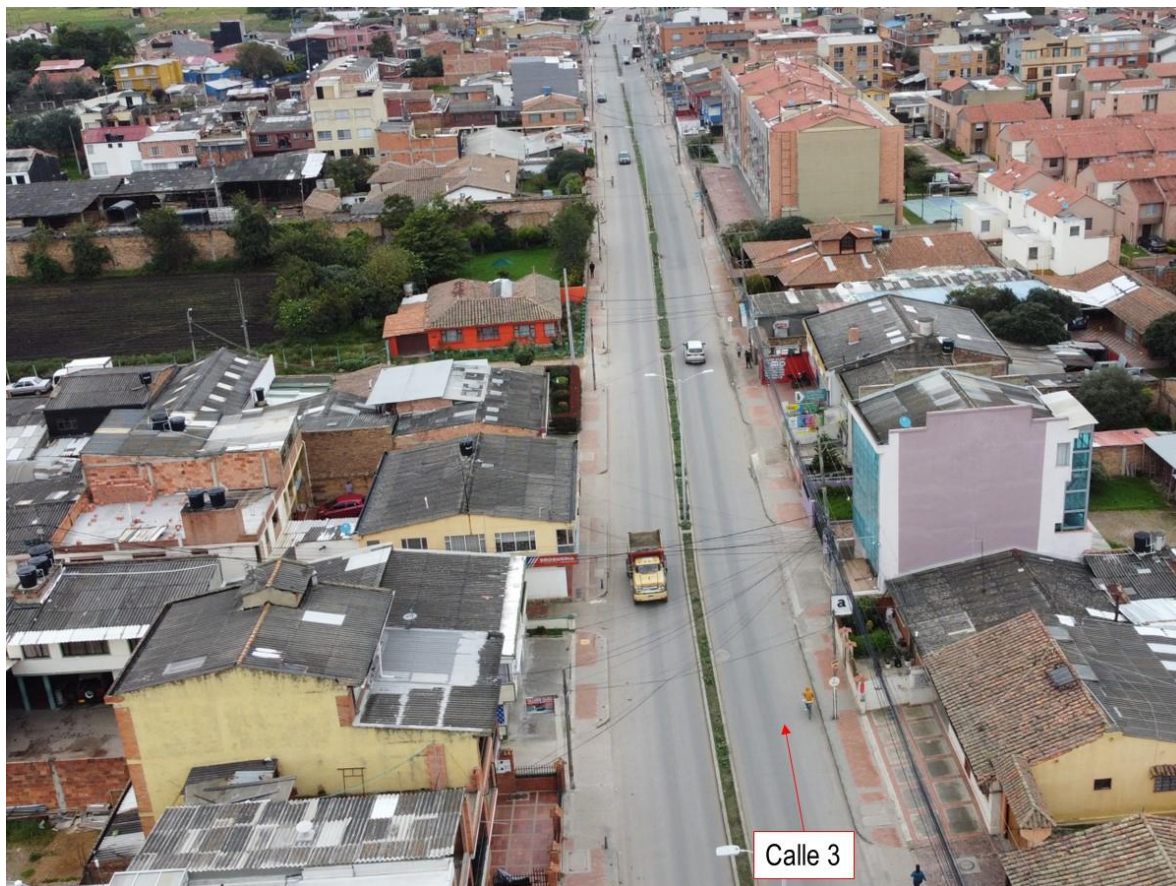
Fotografía No.5 Panorámica área: Como complemento a la anterior fotografía donde se ilustra el lugar de los hechos, se observa la Calle 3 sentido occidente- oriente.

Nota 1: Inspección realizada el 14 de mayo del 2022, no se identifican cambios en la morfología de la vía.

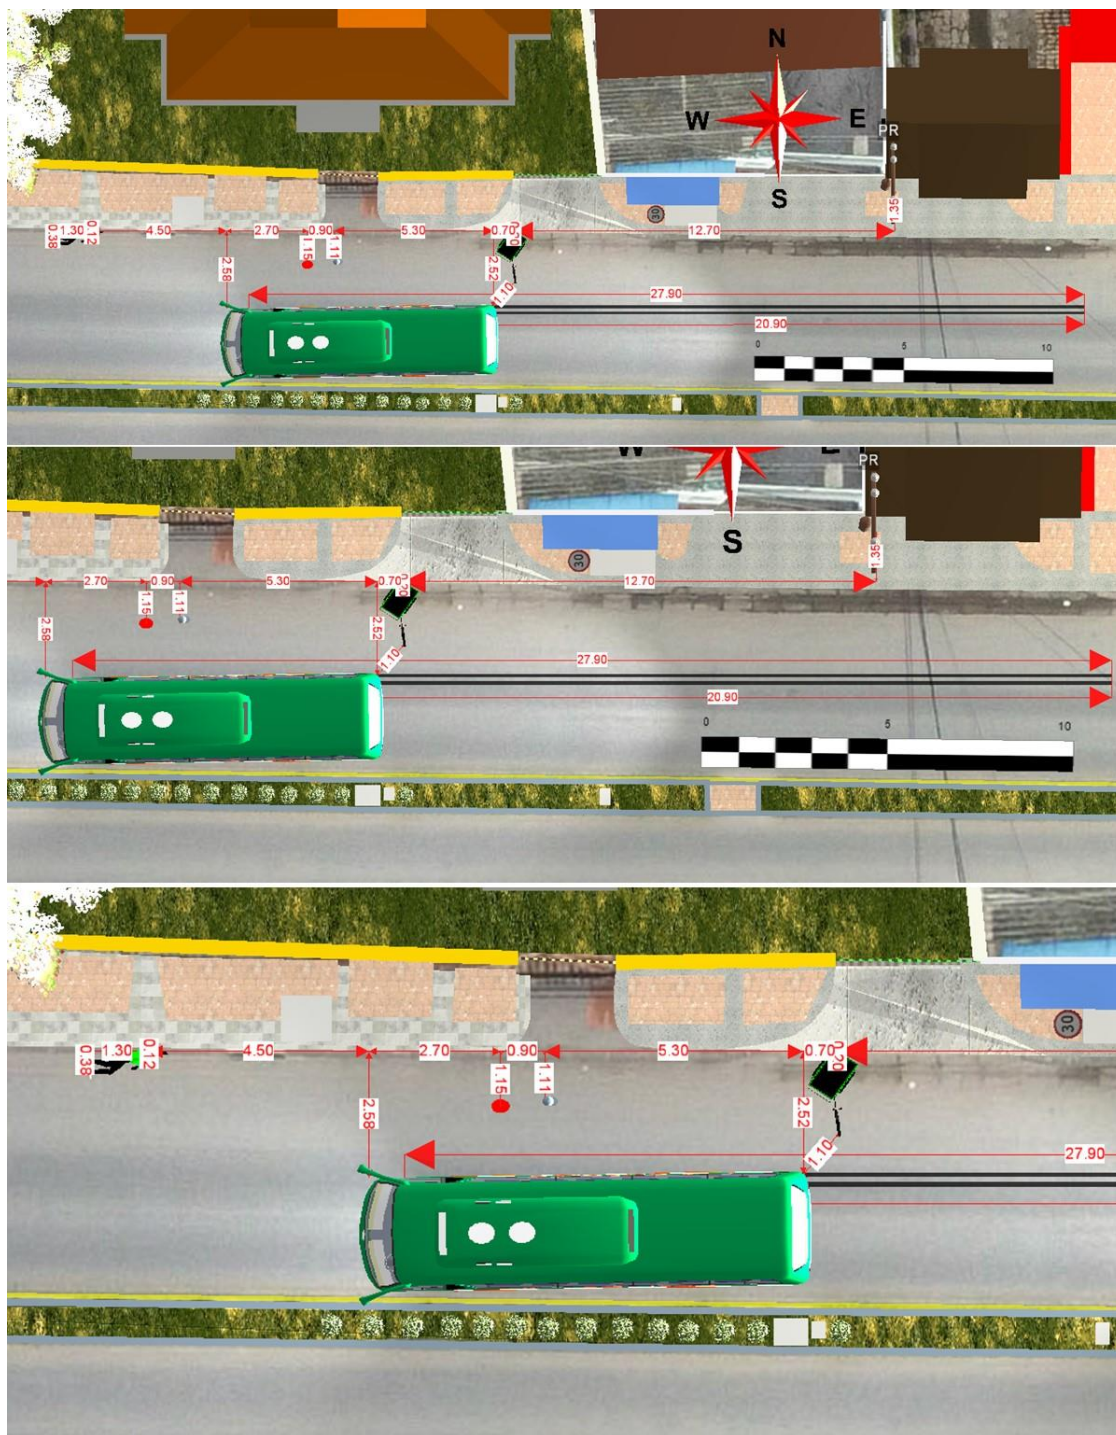
Imagen No.14: Vista en planta de la elaboración a escala en el software Trimble Reveal Forensics, del bosquejo elaborado para el evento.

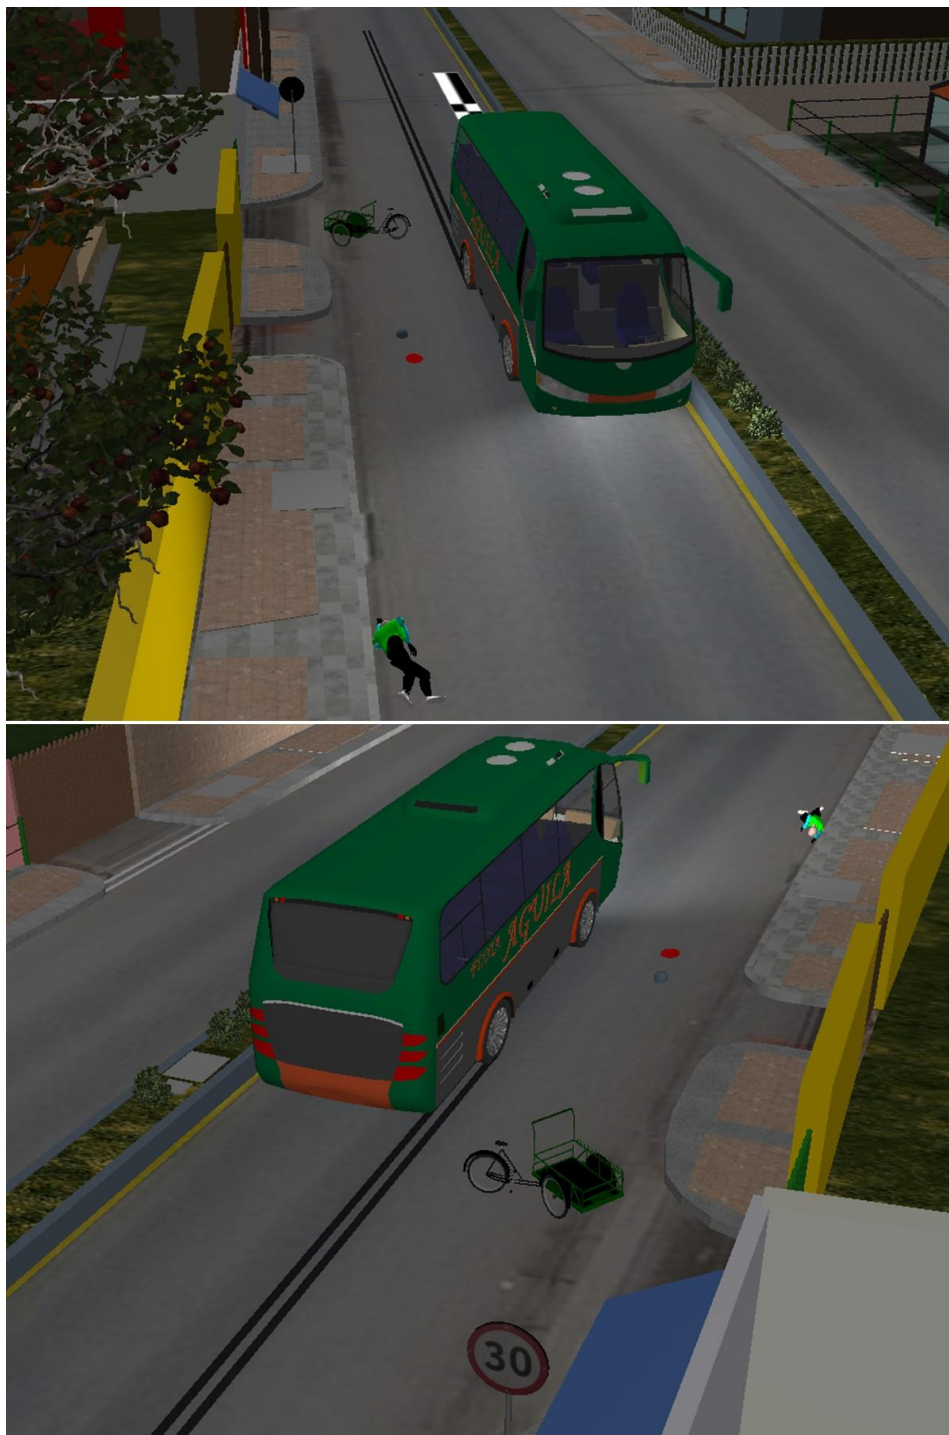
Imagen No.15: Imagen compuesta de vista en 3D de la elaboración a escala en el software Trimble Reveal Forensics, del bosquejo elaborado para el evento.

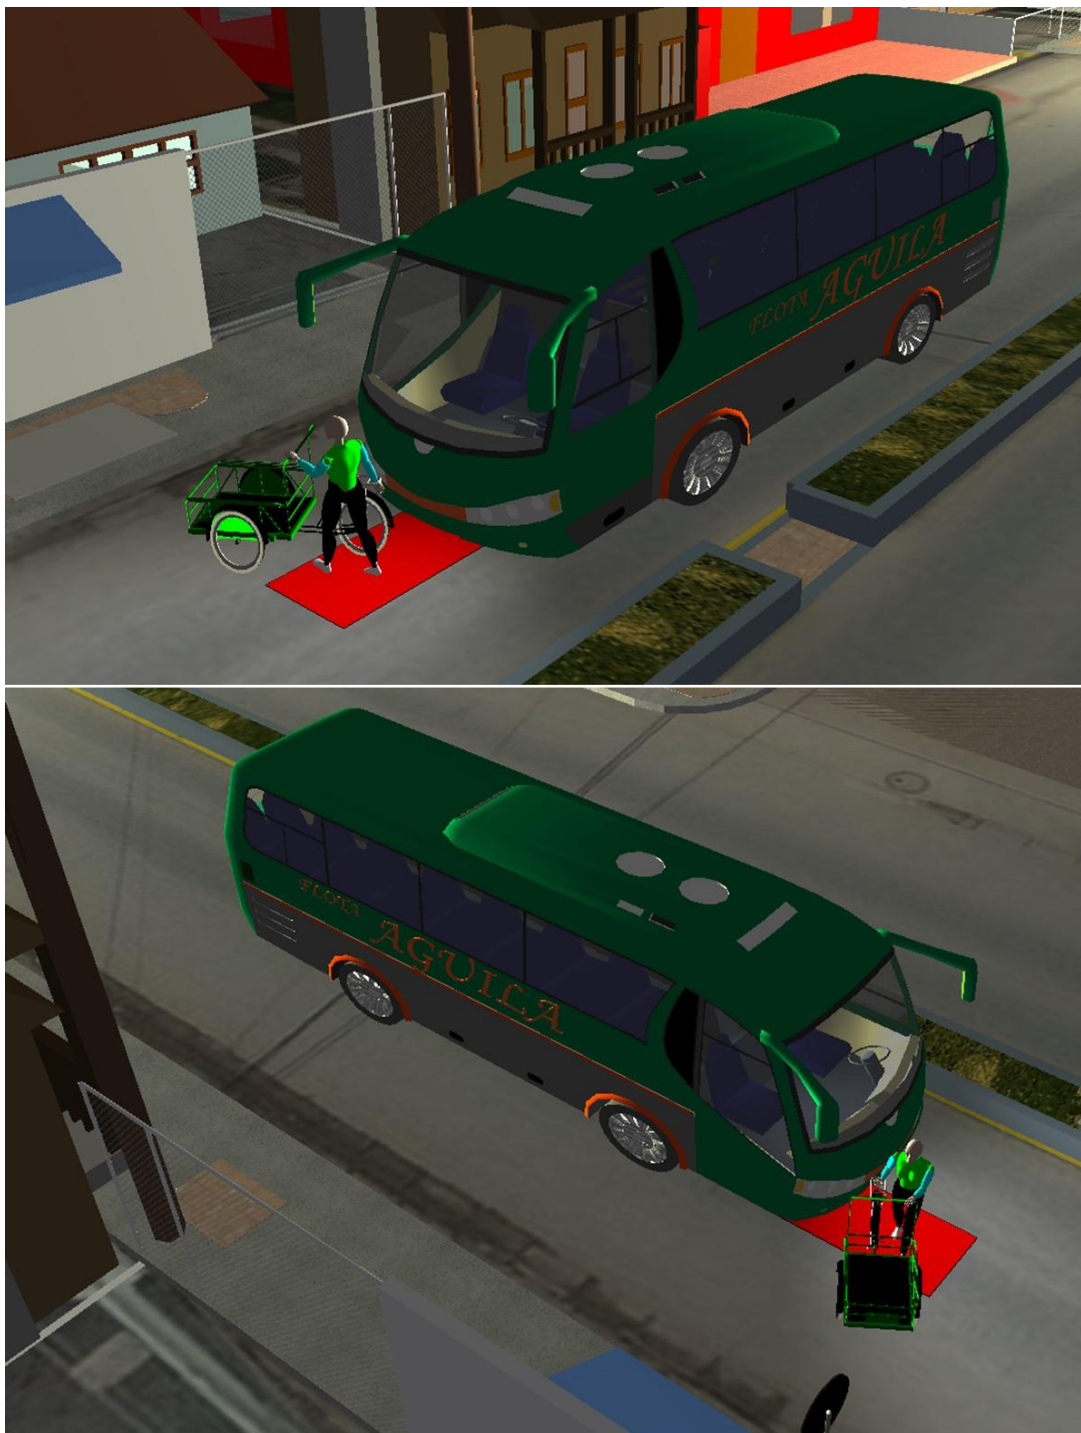
Teniendo en cuenta los daños de los vehículos, lesiones y evidencias registradas, la posición relativa de los vehículos involucrados al momento del impacto se muestra en la imagen No. 16, para el vehículo No.1 BUS sobre la zona frontal-costado derecho tercio medio-inferior; mientras tanto para el vehículo No. 2 TRICICLO sobre la zona posterior derecha y lado derecho del cuerpo de la víctima.

Imagen No. 17: En esta imagen en 3D perspectiva se aprecia la posición relativa del vehículo al momento del impacto y el área roja del atropello.

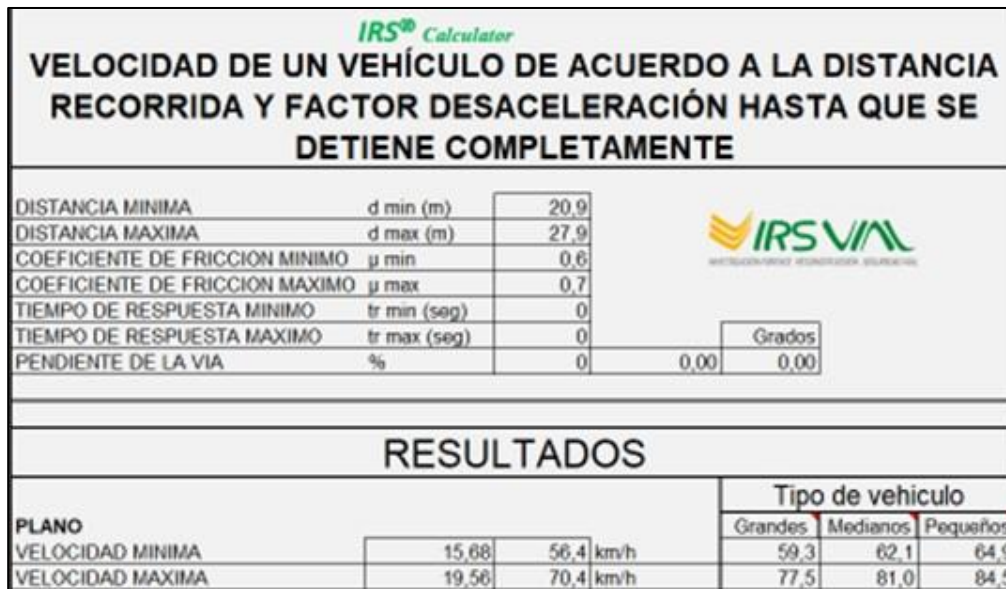
IRS® Calculator

Es importante anotar que este tipo de vehículos disminuye la velocidad desde el inicio del proceso de frenada (59 – 78 km/h) hasta el inicio de la huella de frenada (56 – 70 km/h) entre un 5% y 10%. La velocidad del bus al momento del impacto (entre 36 y 51 km/h) se determina con la misma fórmula, utilizando una huella pos - impacto entre 8,5 y 14,5.

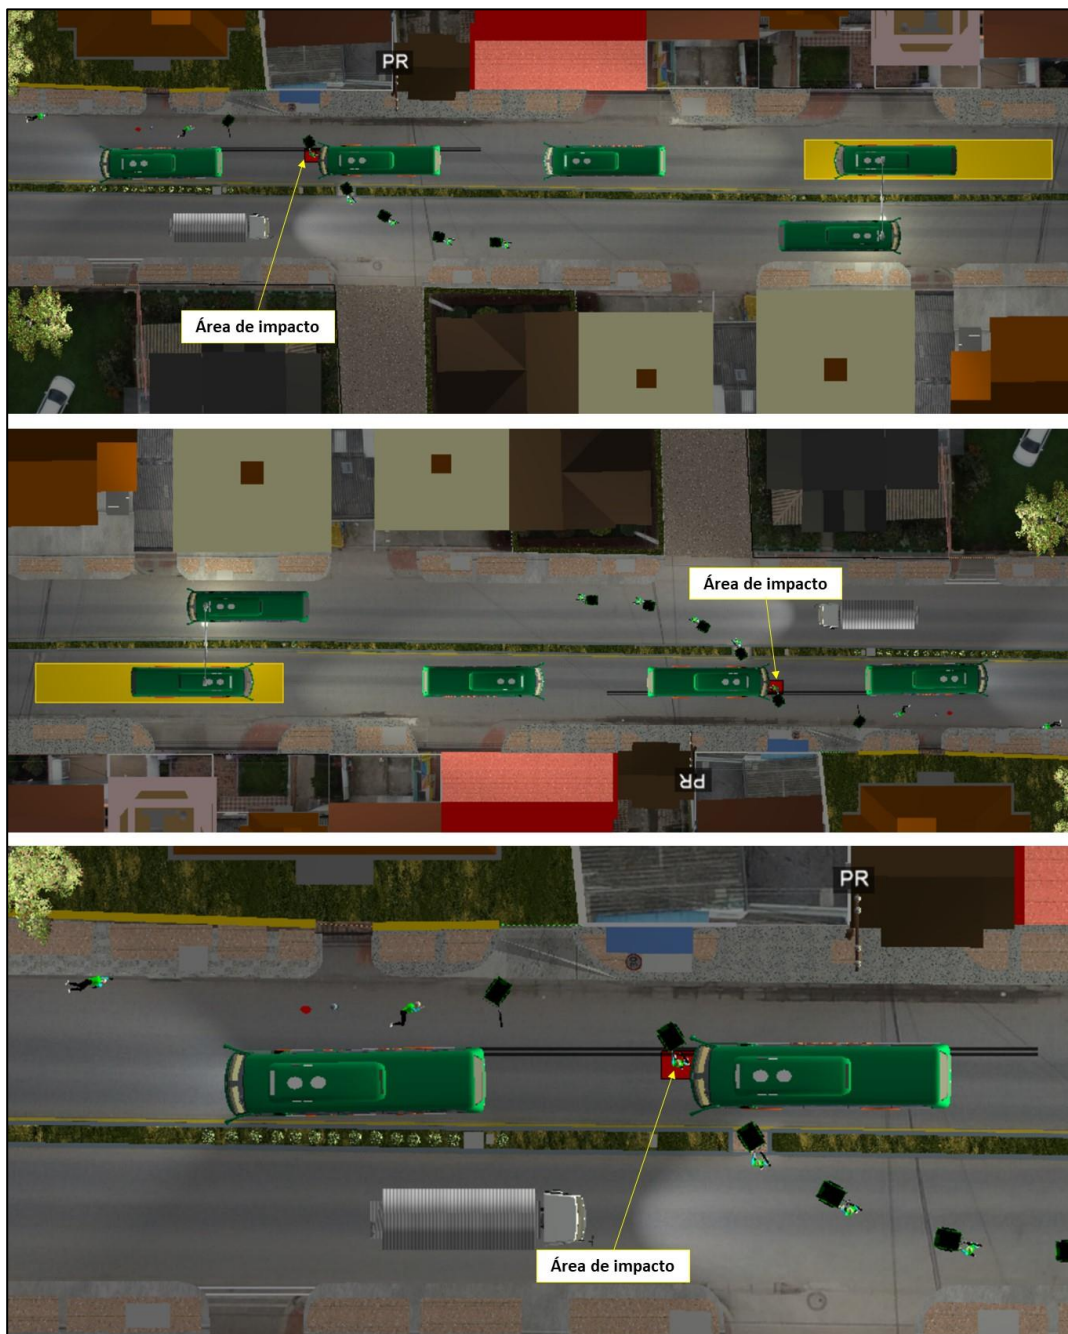
El conductor del bus percibe un riesgo delante de él e inicia una maniobra de frenada de emergencia controlada, marcando dos huellas de 20,9 y 27,9 m de las llantas del lado derecho aproximadamente; el bus impacta al triciclo junto al peatón, siendo estos proyectados hacia el frente, deslizándose sobre el asfalto, simultáneamente el bus continua en su proceso de desaceleración hasta alcanzar la posición final registrada en el bosquejo topográfico.

La velocidad del bus al momento del impacto se encontraba entre 36 y 51 km/h.

Imagen No. 20: En estas imágenes vistas en planta 3D se observa la secuencia del accidente, nótese la trayectoria de los involucrados antes de presentarse el impacto, se observa el área roja de colisión y amarilla de reacción del conductor del Bus.

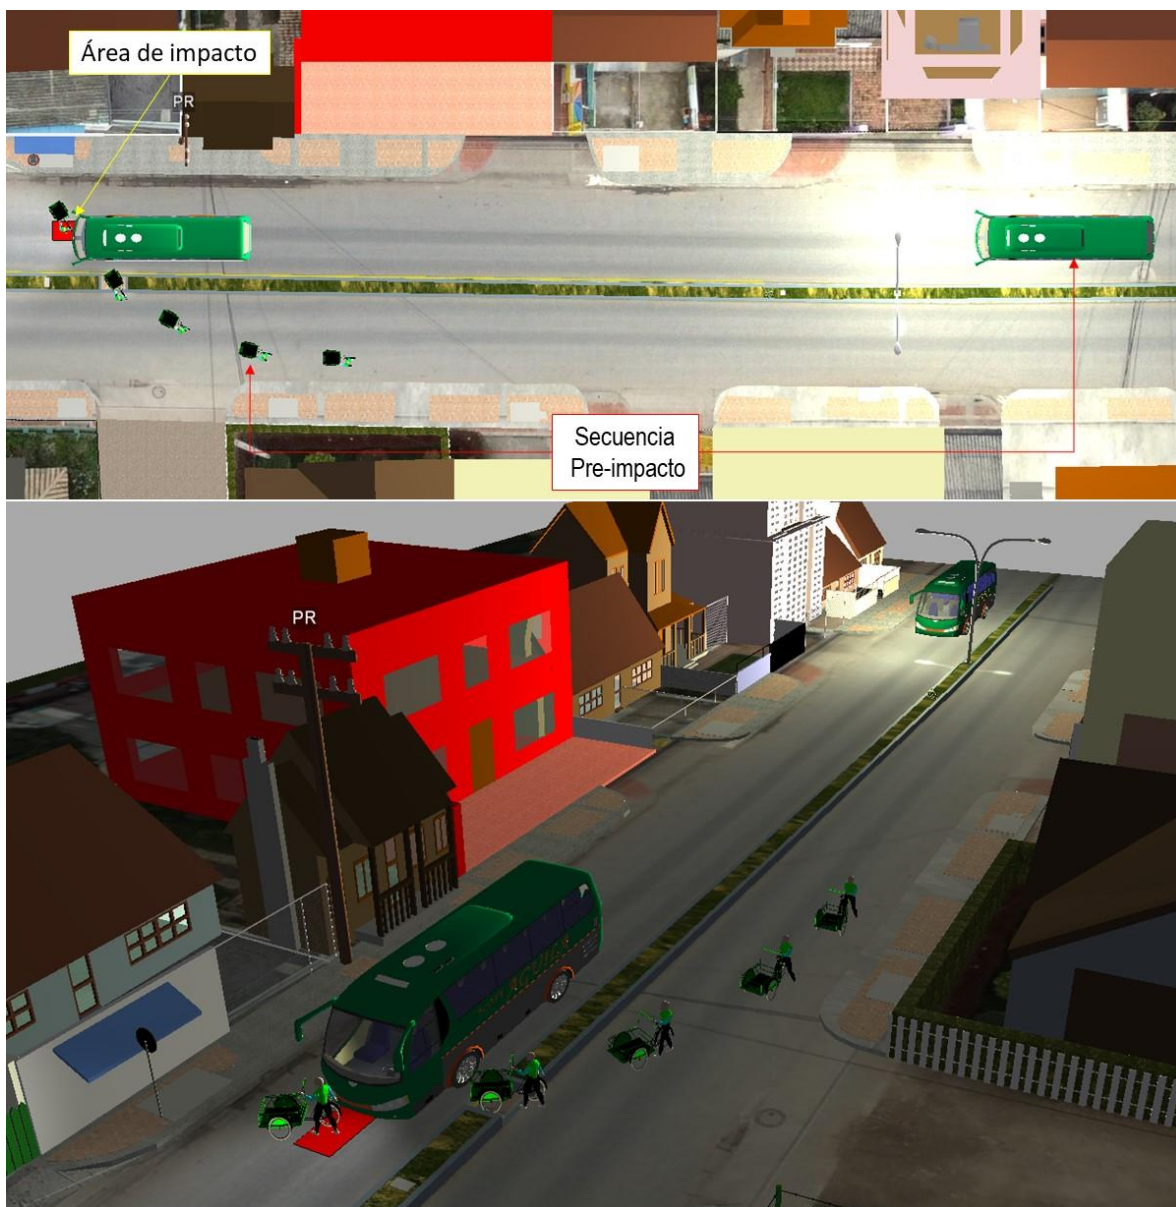
Imagen No. 21: En estas imágenes vistas en planta y perspectiva 3D se observa la secuencia del accidente, nótese la trayectoria de los involucrados antes de presentarse el impacto.

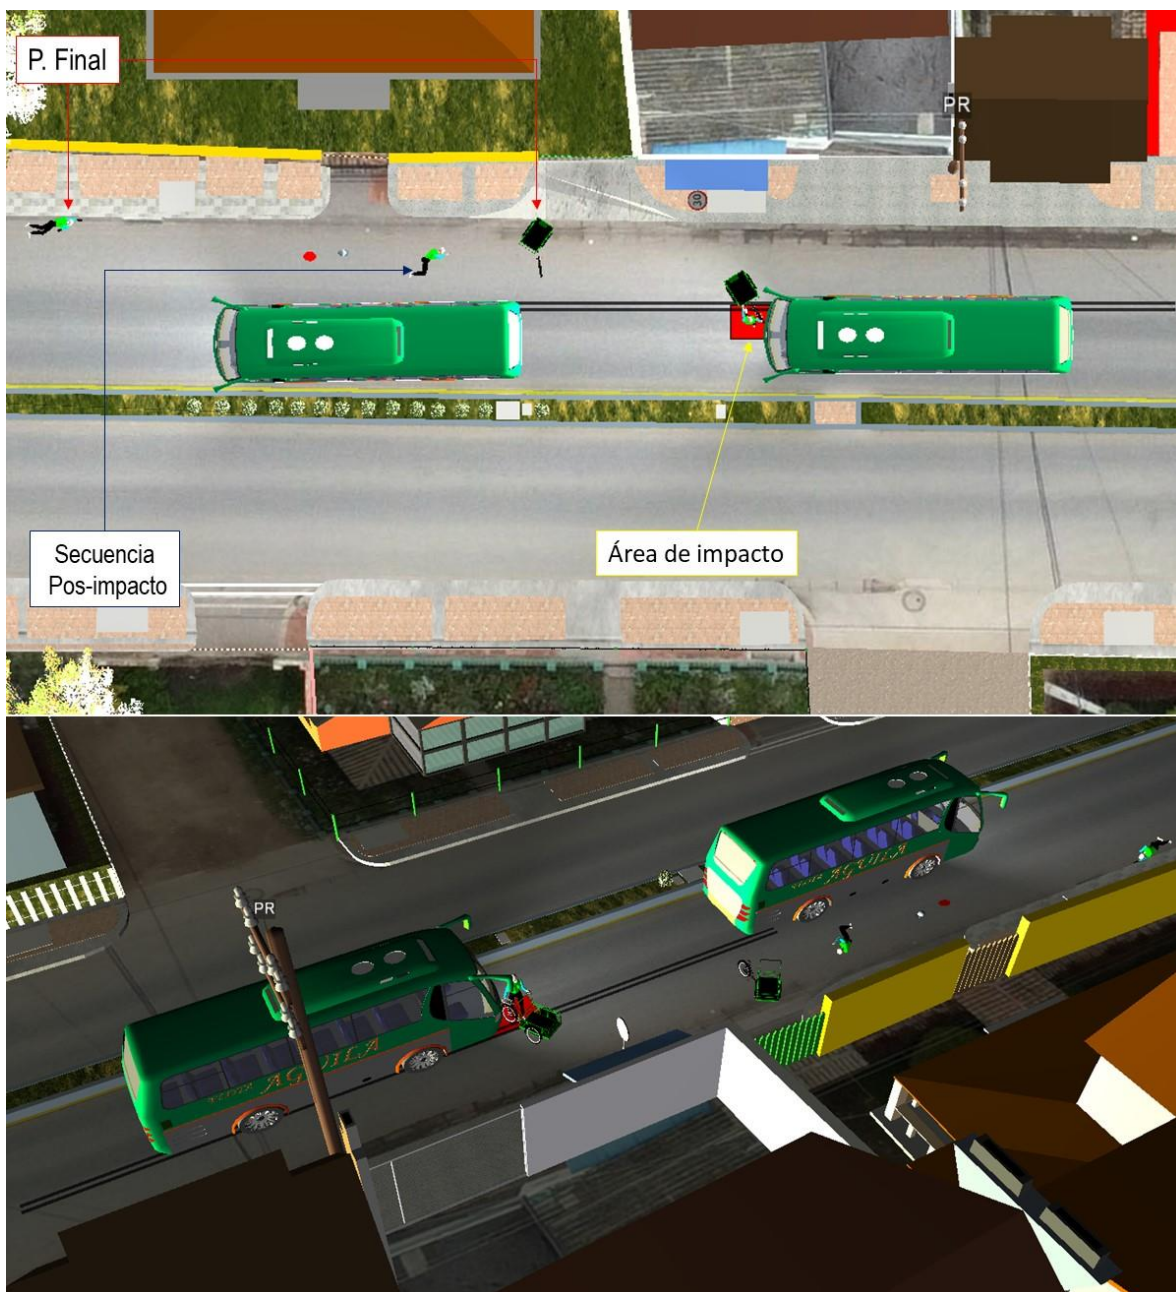
Imagen No. 22: Vista en planta y en 3D, se observa la secuencia del accidente, nótese la posición final alcanzada por los involucrados en el accidente de tránsito.

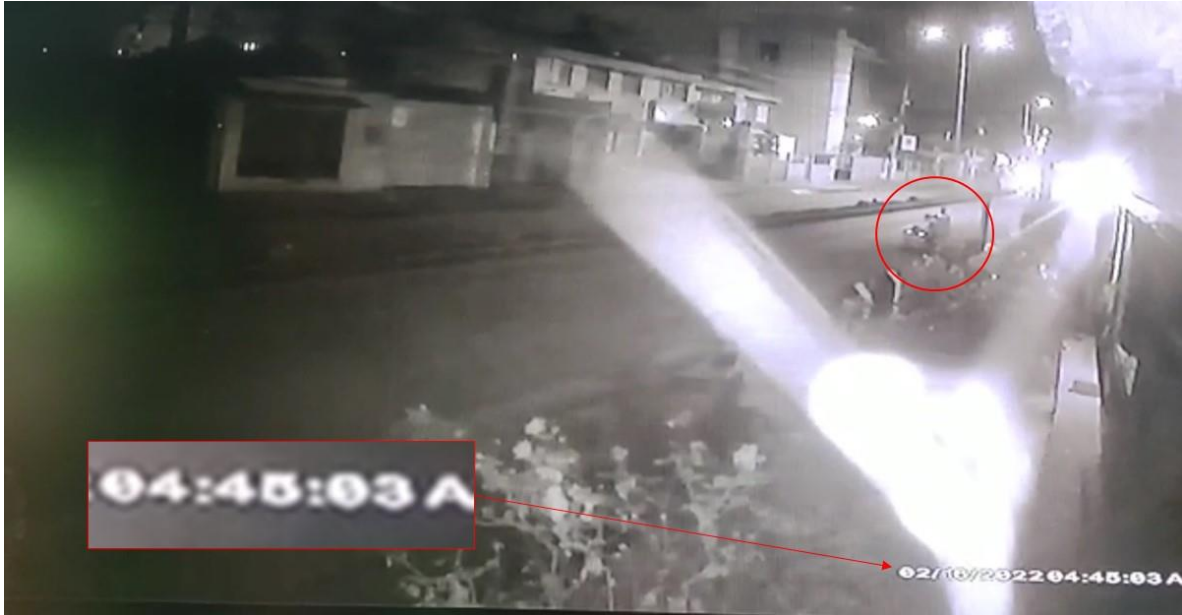
Imagen No.23: Extraída del video recolectado, segundo :03 se observa al hoy occiso junto al triciclo, disponiéndose a realizar el cruce de calzada en sentido occidente-oriente de la calle 3.

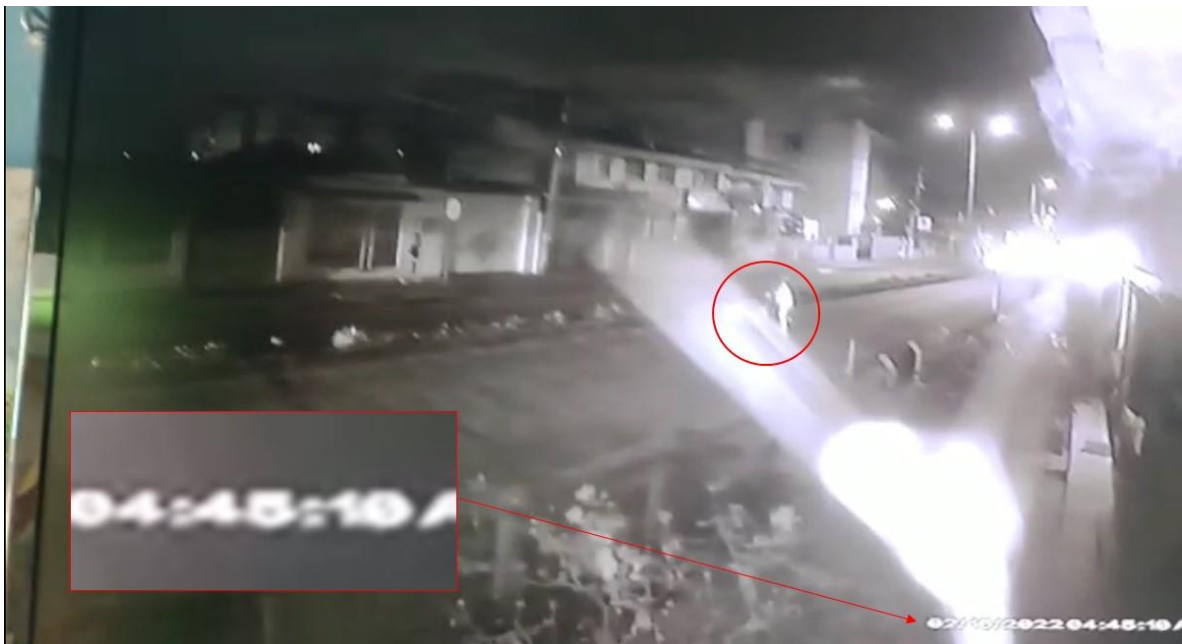
Imagen No.24: Extraída del video recolectado, segundo :10 se observa al hoy occiso junto al triciclo, realizando el cruce de calzada en sentido occidente-oriente de la calle 3.

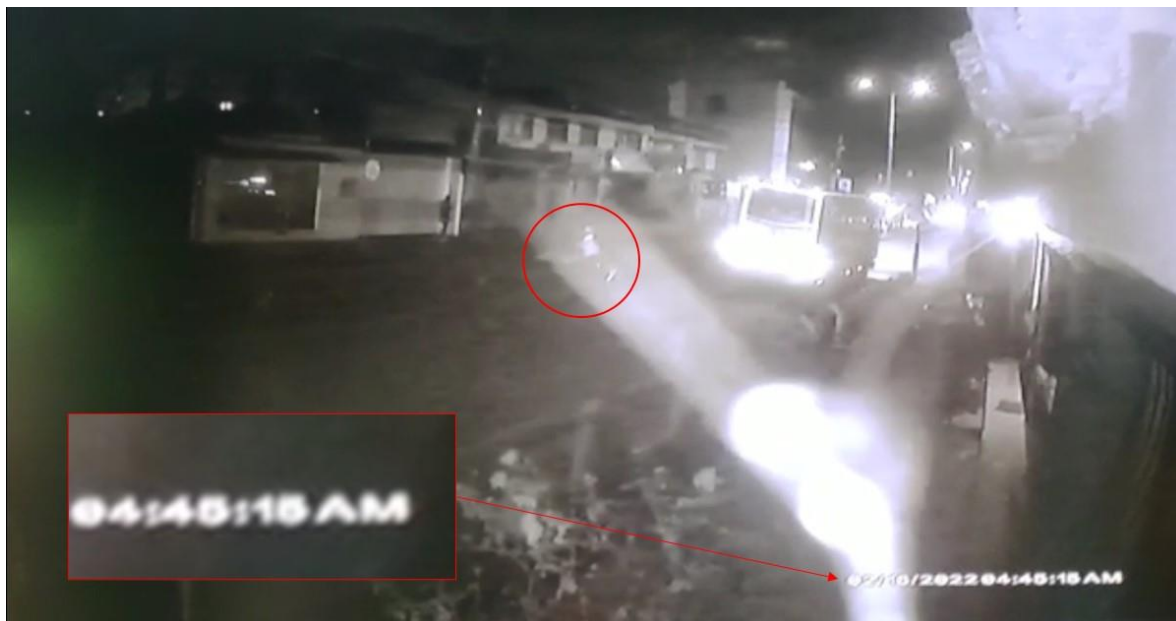
Imagen No.25: Extraída del video recolectado, segundo :15 se observa al hoy occiso junto al triciclo, sobre el separador central de calzadas de la calle 3.

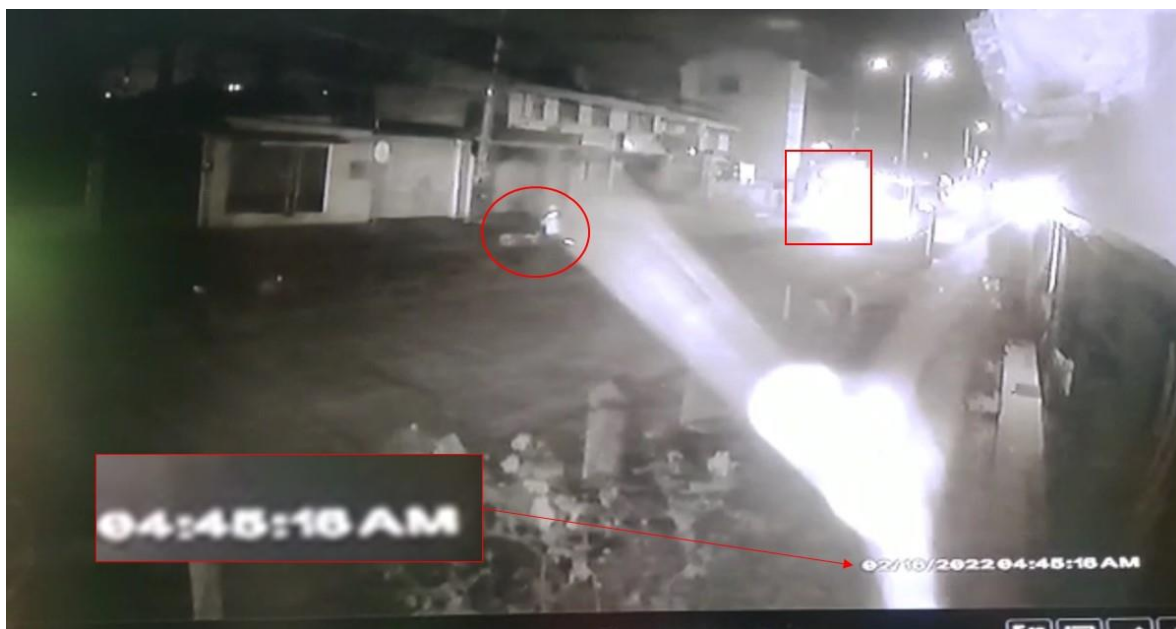
Imagen No.26: Extraída del video recolectado, segundo :16 se observa al hoy occiso junto al triciclo, iniciando el cruce de la calzada de la calle 3, sentido oriente-occidente, así mismo el bus que se aproxima.

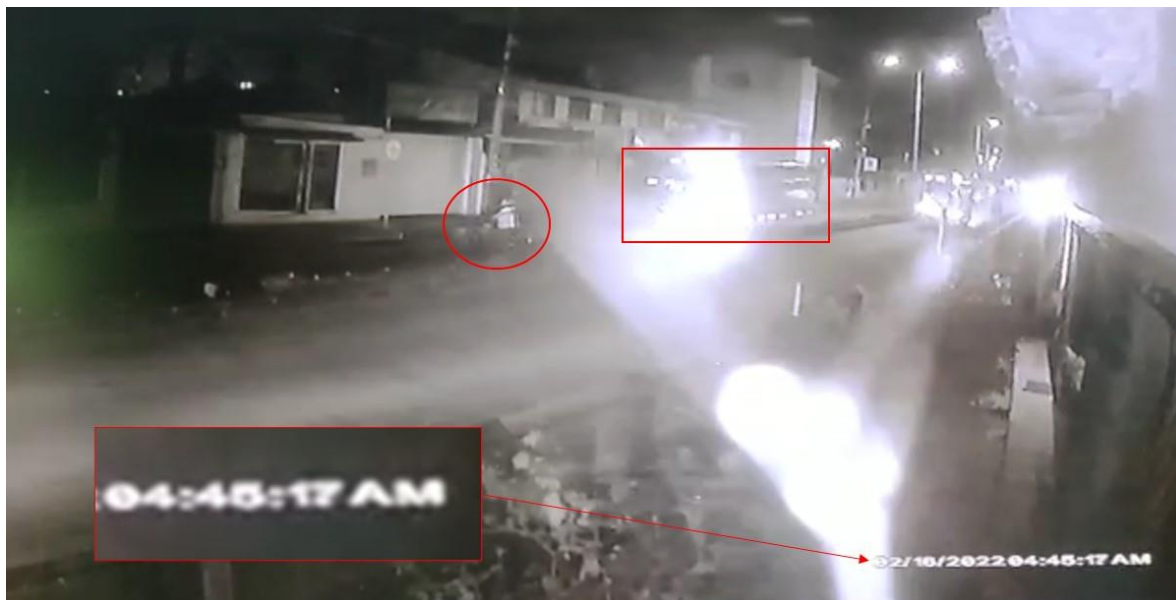
Imagen No.27: Extraída del video recolectado, segundo :17 se observa al hoy occiso junto al triciclo, realizando el cruce de la calzada de la calle 3, sentido oriente-occidente, así mismo el bus que se aproxima.

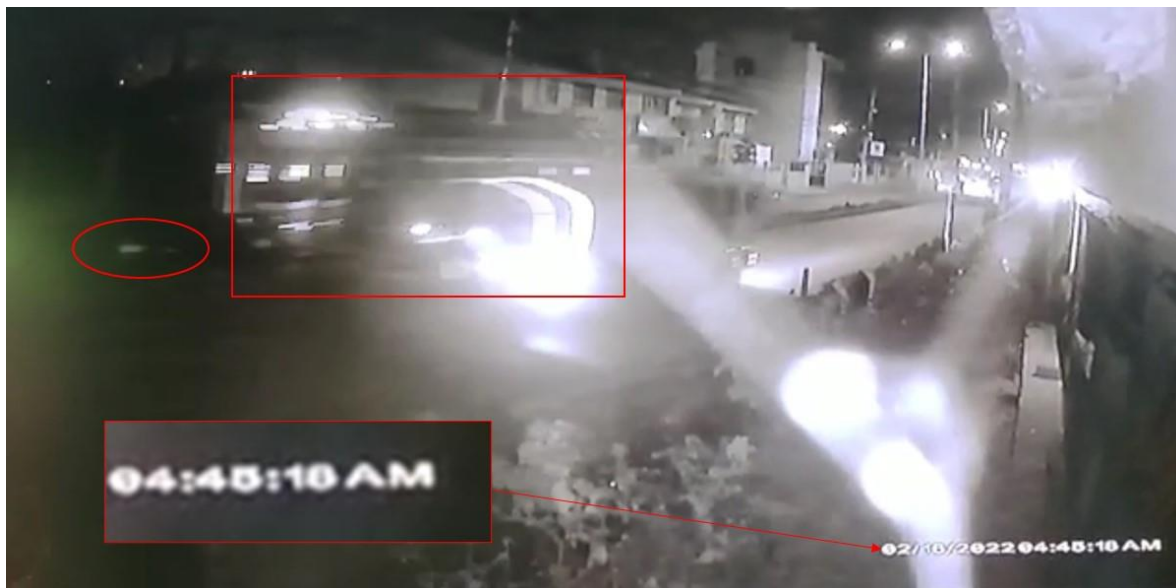
Imagen No.29: Extraída del video recolectado, segundo :18 se observa el momento donde se proyecta hacia el frente al hoy occiso junto al triciclo.

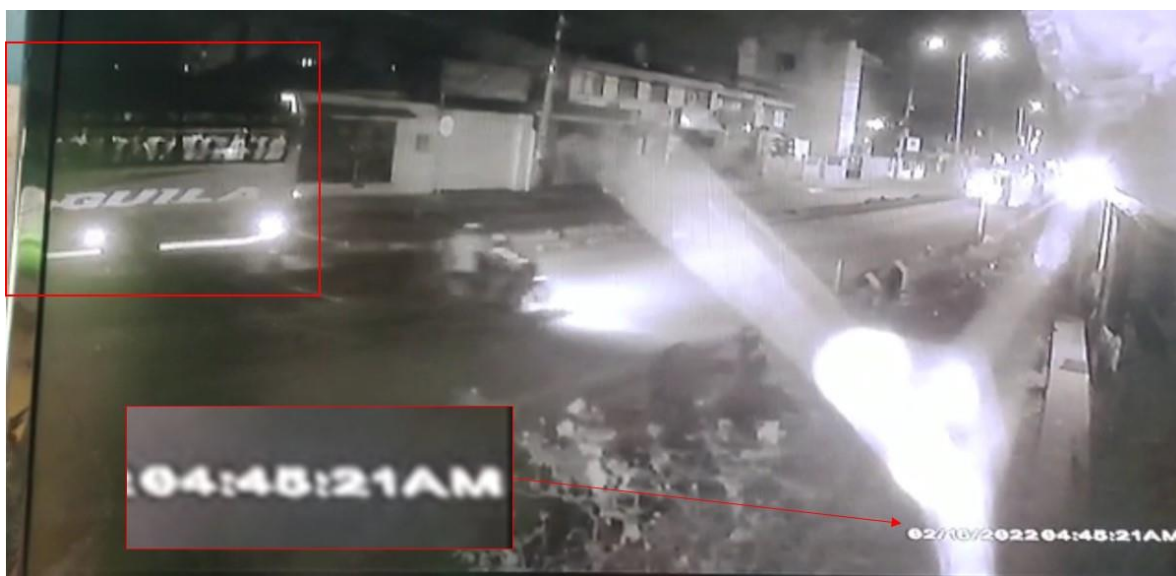
Imagen No.30: Extraída del video recolectado, segundo :21 se observa el momento donde se detiene el bus en posición final.
