Ref.: Peritazgo para ser incorporado dentro del proceso de intervención de la capa de rodadura del garaje subterráneo del **Edificio Stella, Avenida 116 No 21-73 Bogotá D.C. CONTRATO DE REPARACION ZONA PARQUEO SOTANO2 DEL EDIFICIO STELLA** P.H. No. 001-2023 agosto de 2023 NIT. 800.169.235-

OBJETIVO GENERAL:

Estudiar y analizar la metodología de construcción y probables anomalías presentadas durante la ejecución del contrato referido de la placa de rodadura del garaje subterráneo del edificio Stella, Avenida 116 No 21-73 Bogotá D.C., establecer la causa de los daños en el área intervenida por la reforma a la construcción de dicha zona al producirse infiltraciones que afectan la calidad y la estabilidad de la placa construida; hundimientos de placa, falla en las juntas de dilatación y dilataciones de construcción, anegamiento deficiente recolección de aguas lluvias por las estructuras o redes sanitarias; que resultaron como consecuencia de una mala ejecución de obra o en su defecto como un producto de una inadecuada programación, análisis de las estructuras existentes, concretos, placas de piso, cimentación, redes hidráulicas, sanitarias, niveles de saturación por agua de los suelo

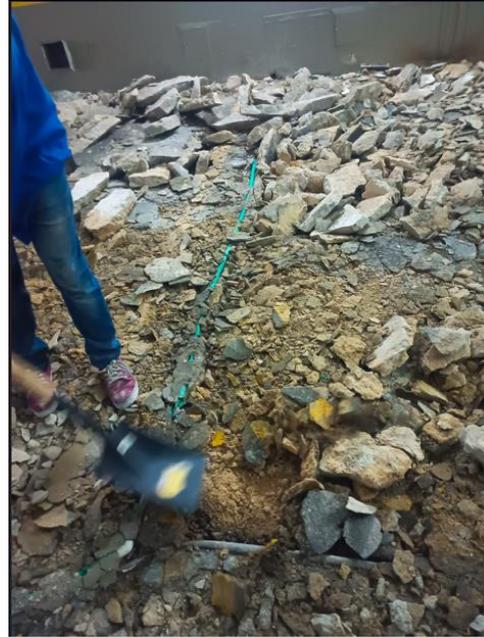
Bombeo de aguas lluvias

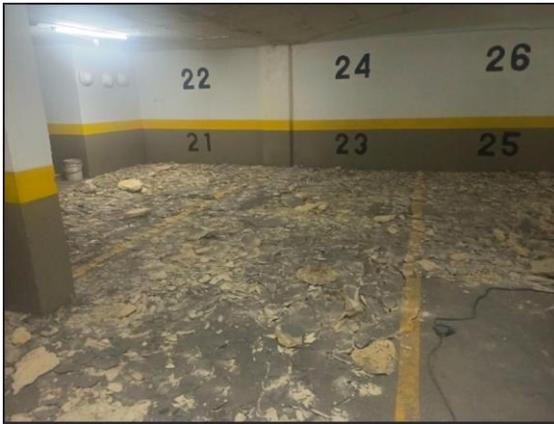
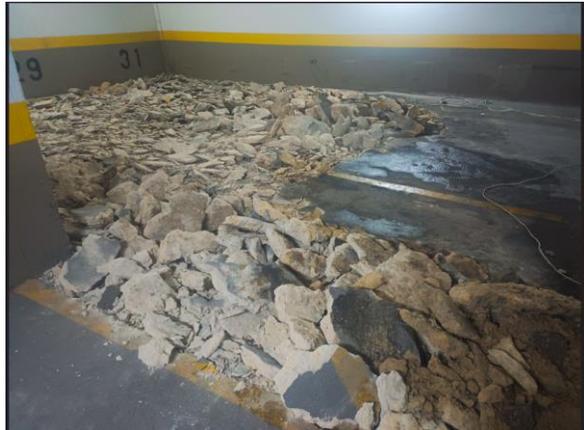
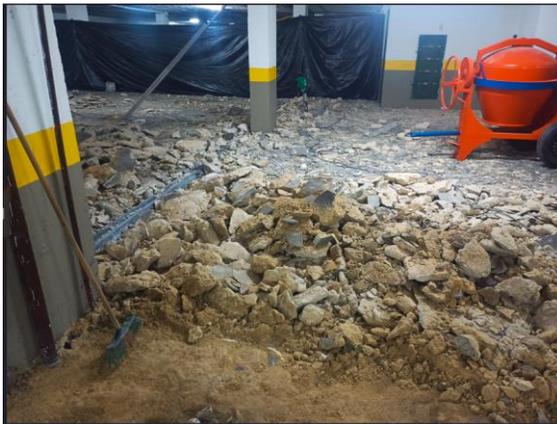
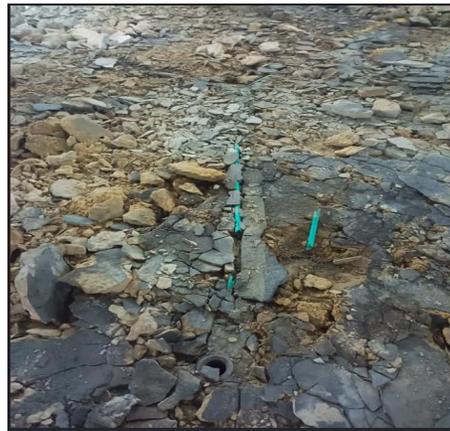
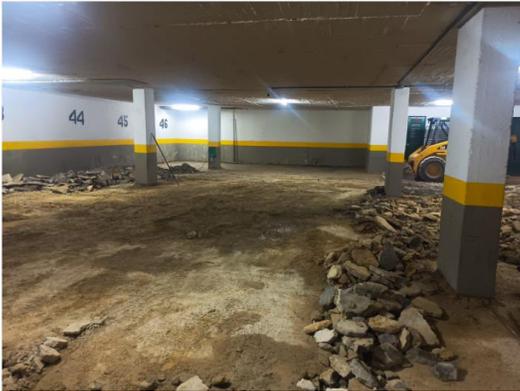
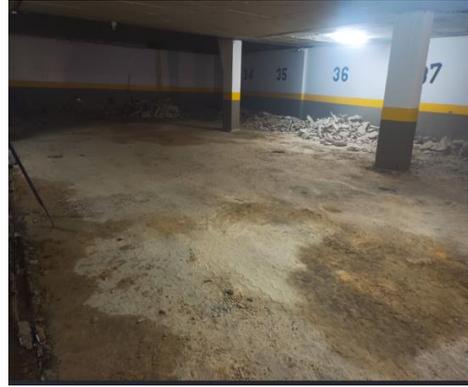
- Demolición de la placa de rodadura (imágenes 32 – 37)

Se ejecutó la demolición de la placa de rodadura de acuerdo al contrato

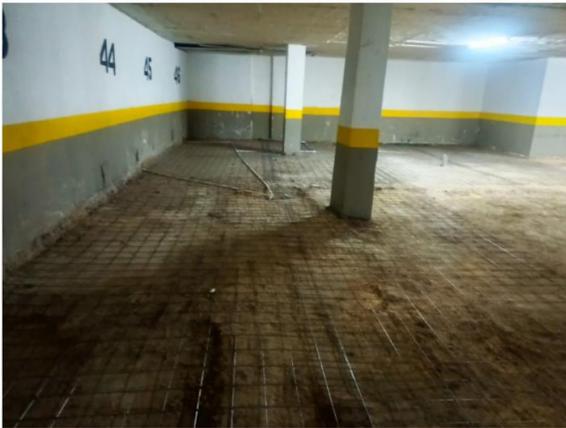
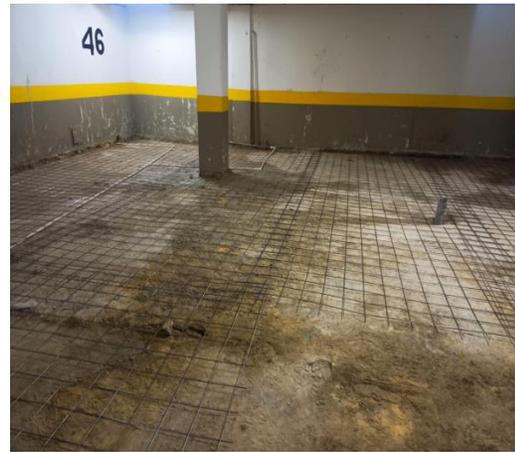
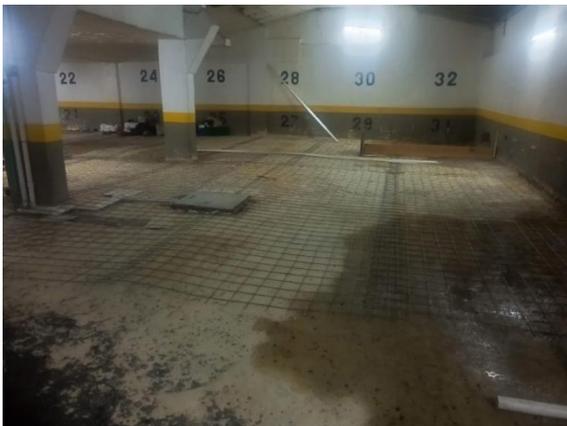
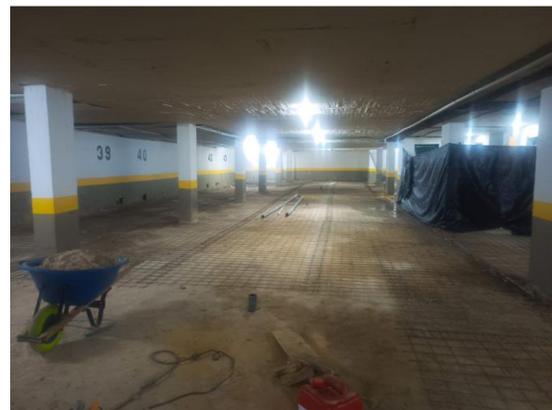
- Tendido de la malla electrosoldada. (38 – 41)

De acuerdo al informe se tendió la malla una vez se retiraron los escombros, para luego proceder a conformar la placa de rodadura con el concreto.

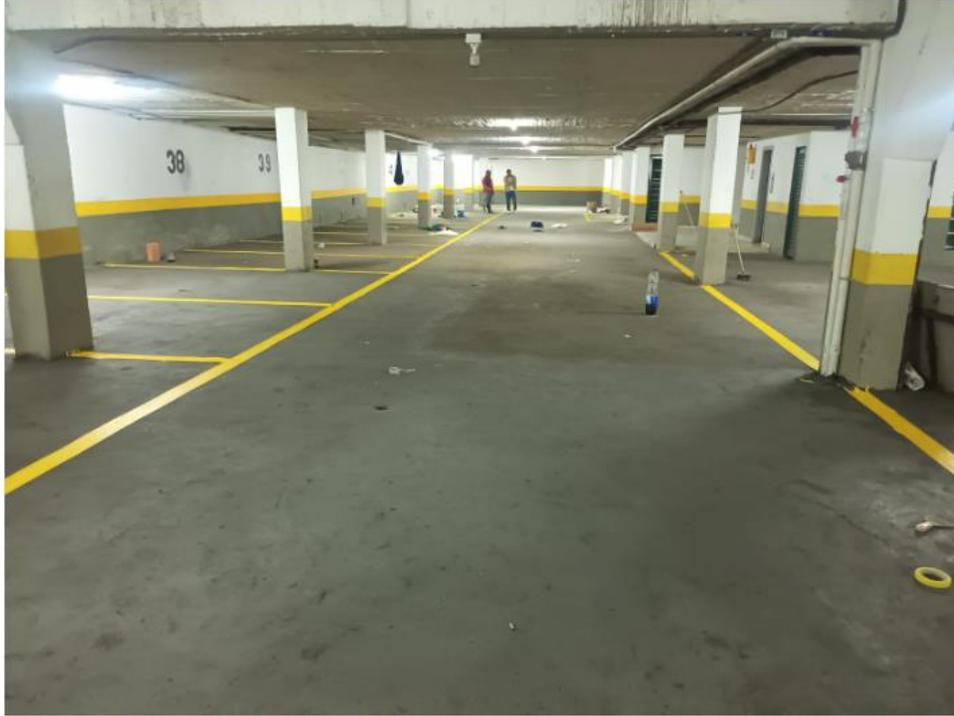
- Señalización. Imagen 45. Se utilizó pintura para tráfico.
