**ASUNTO: COTIZACION REPARACION DE LAS PLACAS DE PARQUEADEROS DEL  
EDIFICIO SOTANO No. 2**

Para la identificación de los daños que se presentan en la placa del piso del parqueadero del sótano 2, se realizó un trabajo en campo, auscultación.

DESCRIPCION  
Plano Arquitectónico,  
sotano EDIFICIO STELLA  
Plano arquitectónico detectando las patologías  
existentes en la placa de contrapiso.

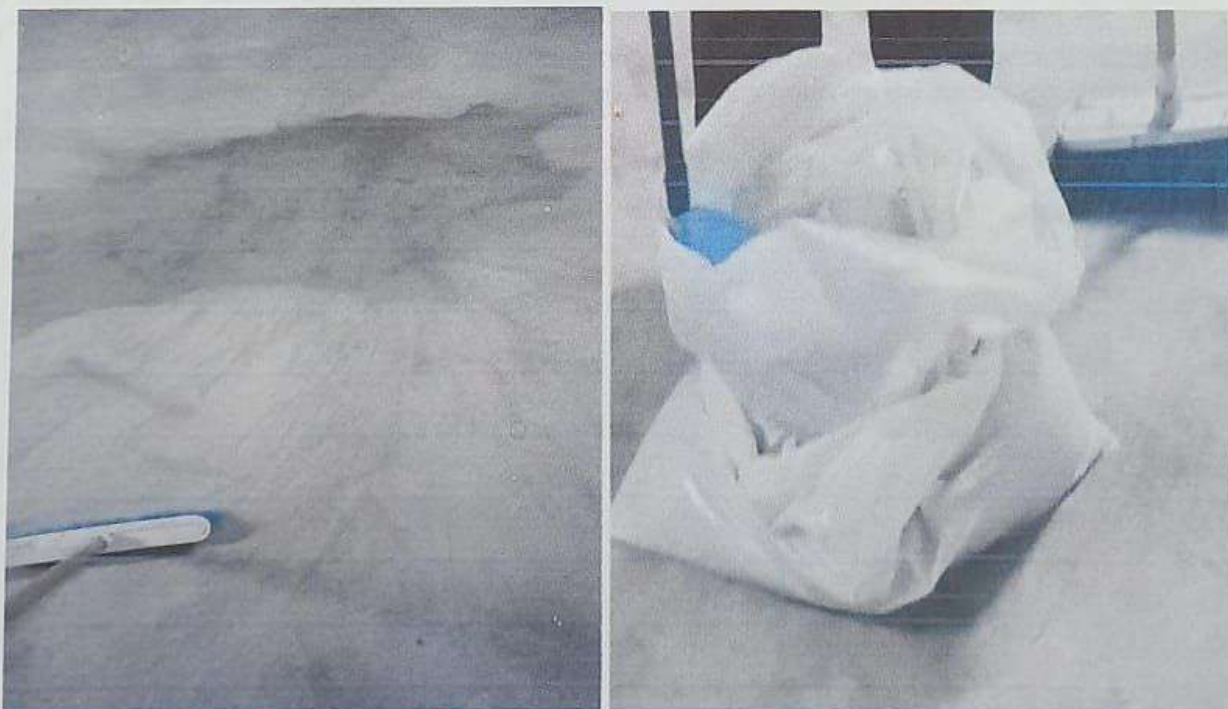
Se retiró media bolsa de basura de las grandes solo con el barrido de la zona de circulación de los vehículos.

Adicionalmente se observan unas fisuras que no se habían visto porque las tapaba el mismo polvillo.

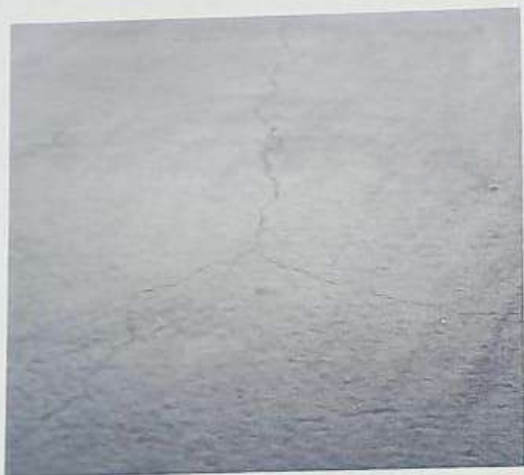
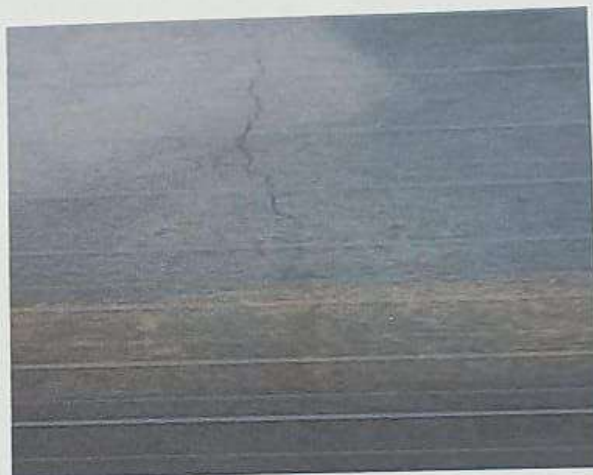
La comunidad se encuentra preocupada preguntando la razón por la cual no deja de producirse dicho polvillo, así se barra.

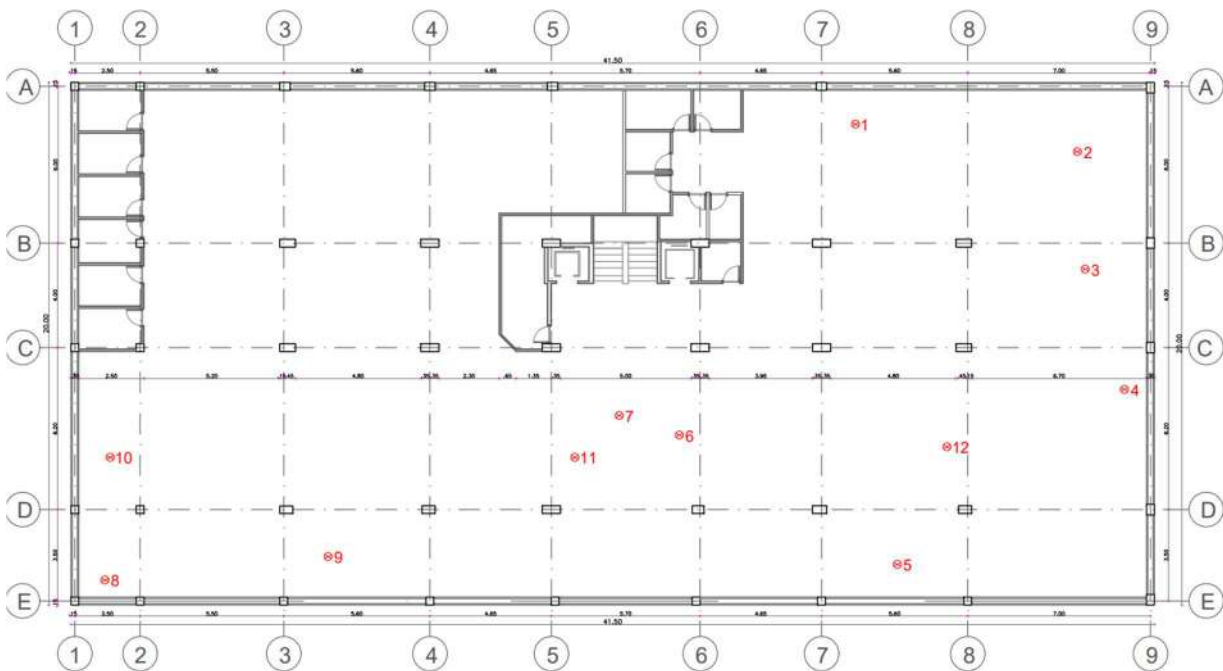
Figura 9 – Localización de las muestras tomadas

| 12 | Eje 7-8 entre C-D | Placa fisurada | Verificar estado de la fisura |

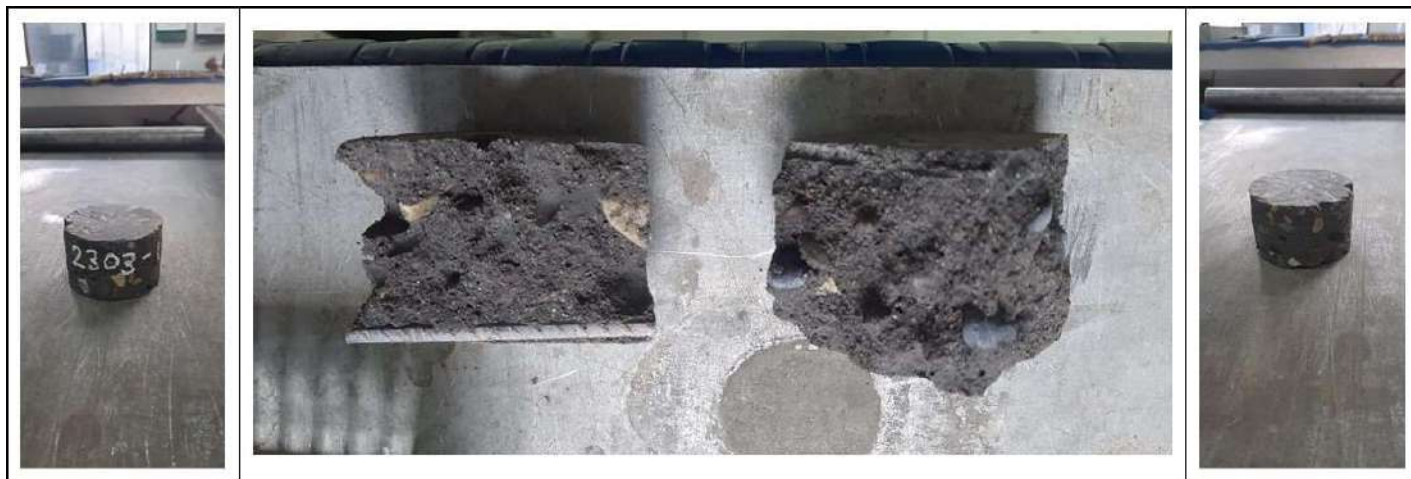
Foto 14 – Muestra No.1

| Muestra No.1 | |
|---|---|
| <b>Descripción</b> | Concreto con muy poca adherencia, exceso de pasta (arena) y muy poca grava<br>Resistencia y densidad muy baja |

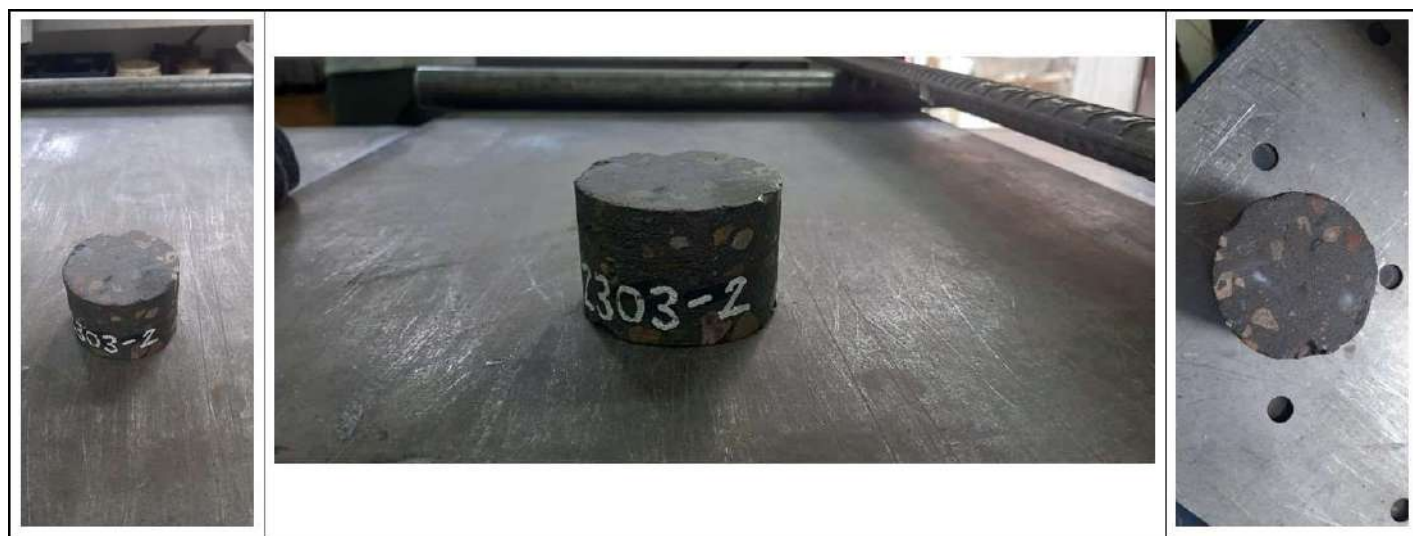
Foto 14 – Muestra No.2

| Muestra No.2 | |
|---|---|
| <b>Descripción</b> | Concreto con muy poca grava y tamaño muy pequeño, se ve exceso de arena<br>Resistencia y densidad muy baja |

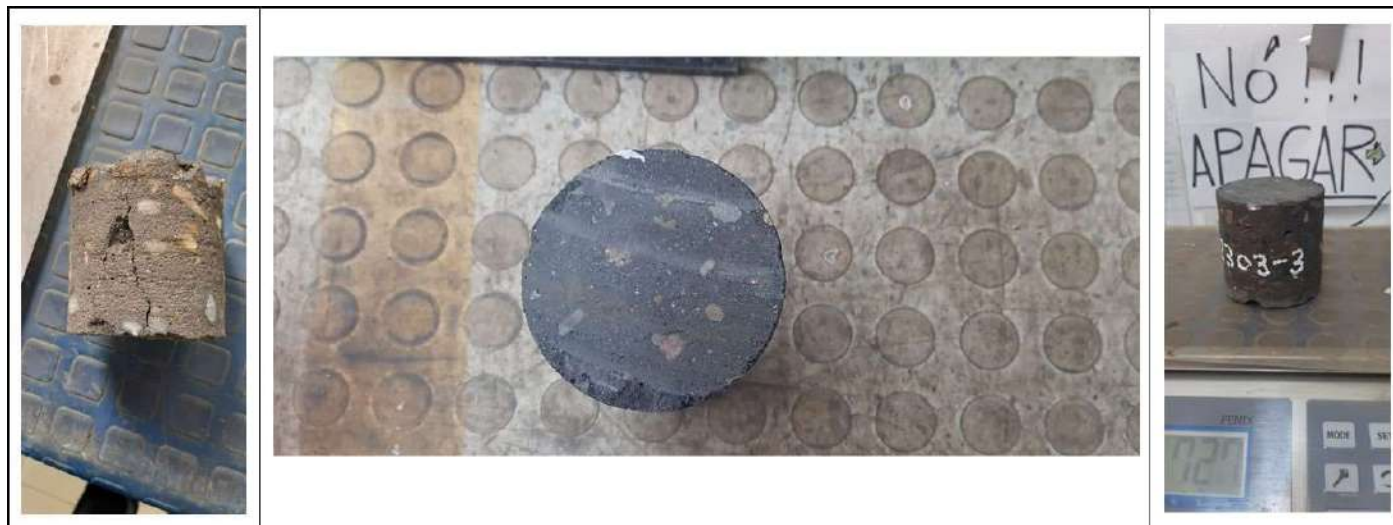
Foto 15 – Muestra No.3

| Muestra No.3 | |
|---|---|
| <b>Descripción</b> | Concreto muy arenoso, muy poca grava<br>Resistencia y densidad muy baja |

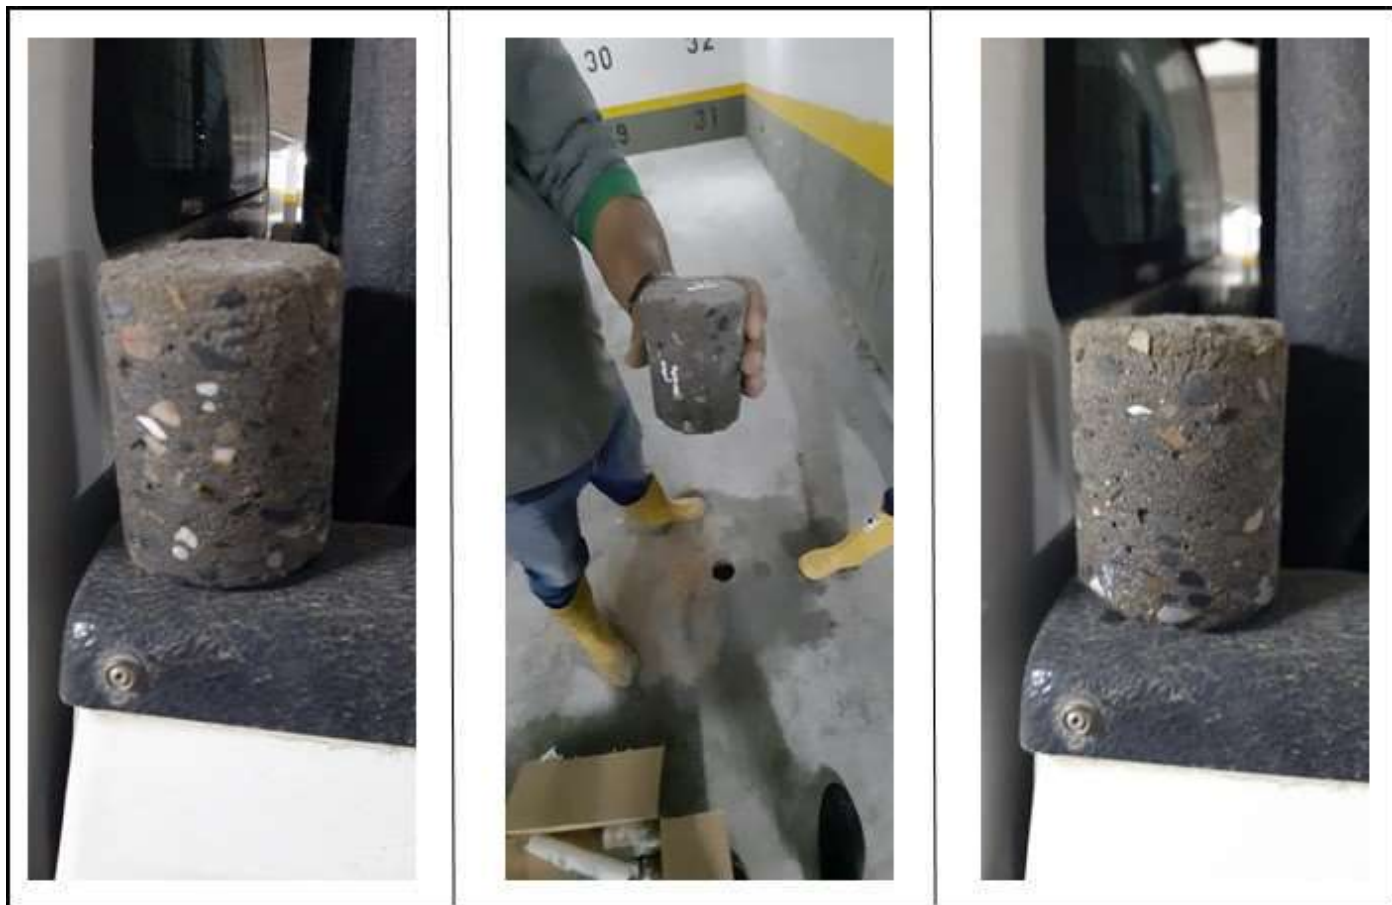
Foto 15 – Muestra No.4

| Muestra No.4 | |
|---|---|
| <b>Descripción</b> | Concreto muy poroso, muchos vacíos, el agregado se ve expuesto y mucha presencia de arena |

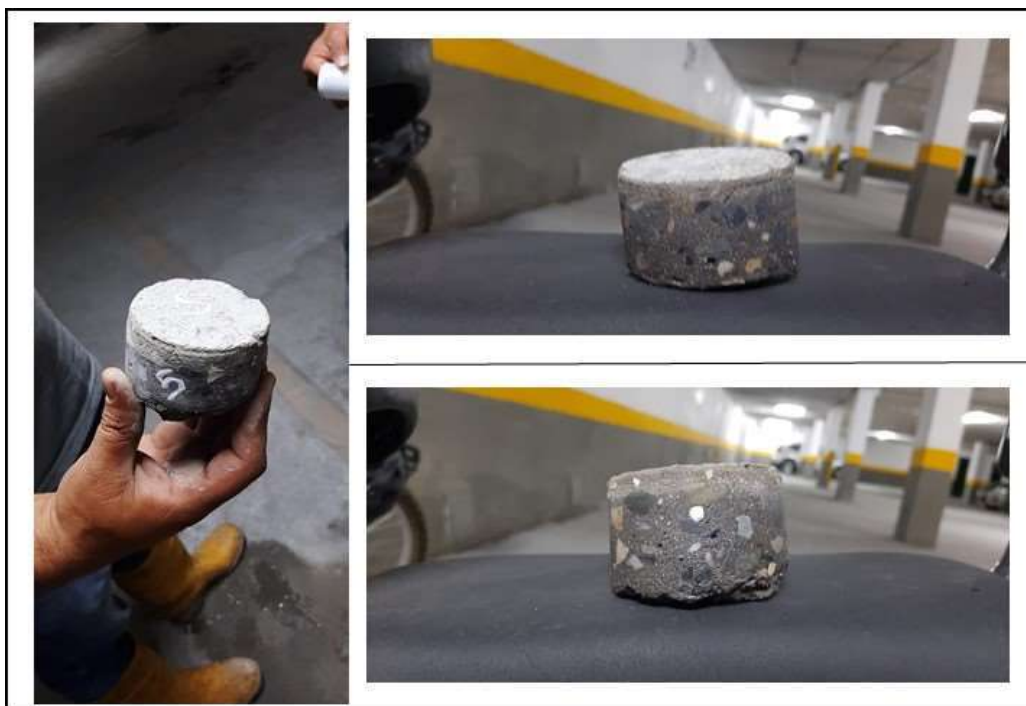
Foto  
16 –

| Muestra No.5 | |
|---|---|
| <b>Descripción</b> | Concreto muy poroso, muchos vacíos, el agregado se ve expuesto y mucha presencia de arena |

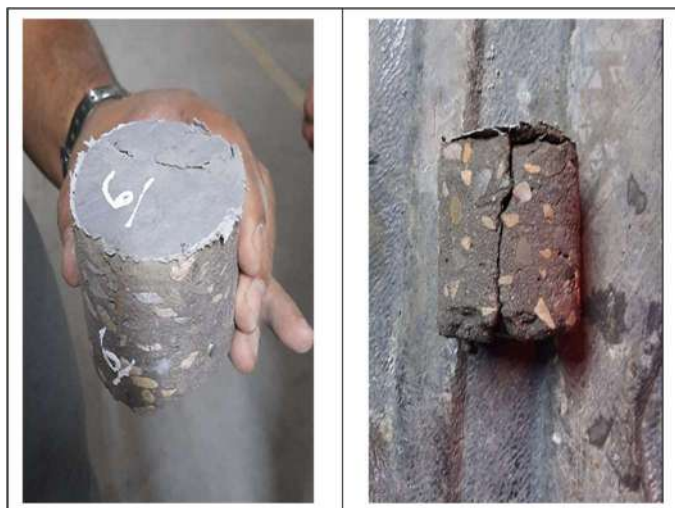
Foto 17 – Muestra No.6

| Muestra No.6 | |
|---|---|
| <b>Descripción</b> | Fisura reparada solo superficialmente, pasante y se parte la placa en todo su espesor |

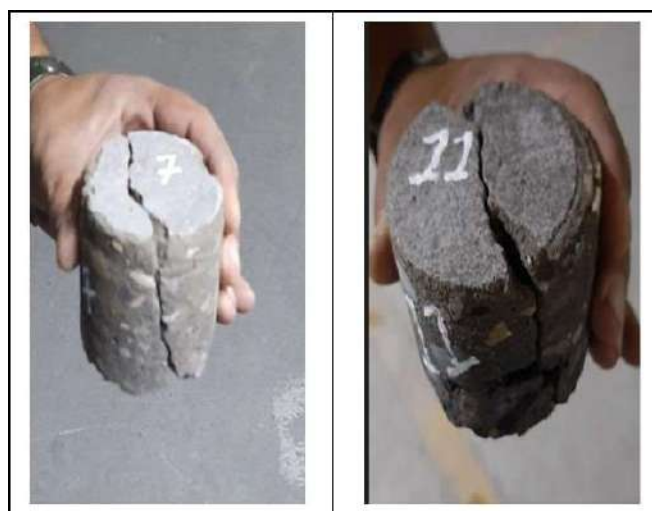
Foto 18 – Muestra No.7 y 11

| Muestra No.7 y 11 | |
|---|---|
| <b>Descripción</b> | Fisura presente en la placa, pasante en todo su espesor, partió la muestra |

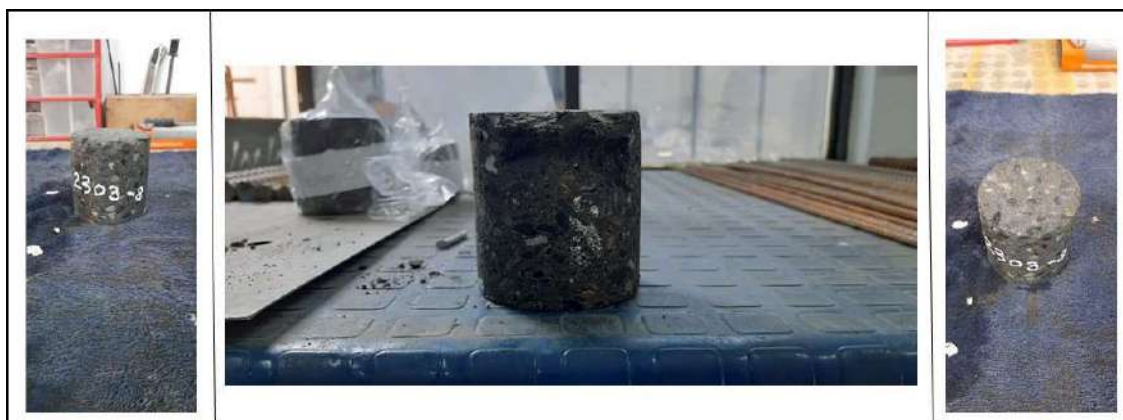
Foto 19 – Muestra No.8

| Muestra No.8 | |
|---|---|
| <b>Descripción</b> | Concreto con buena distribución granulométrica, poco poroso y buena adherencia |

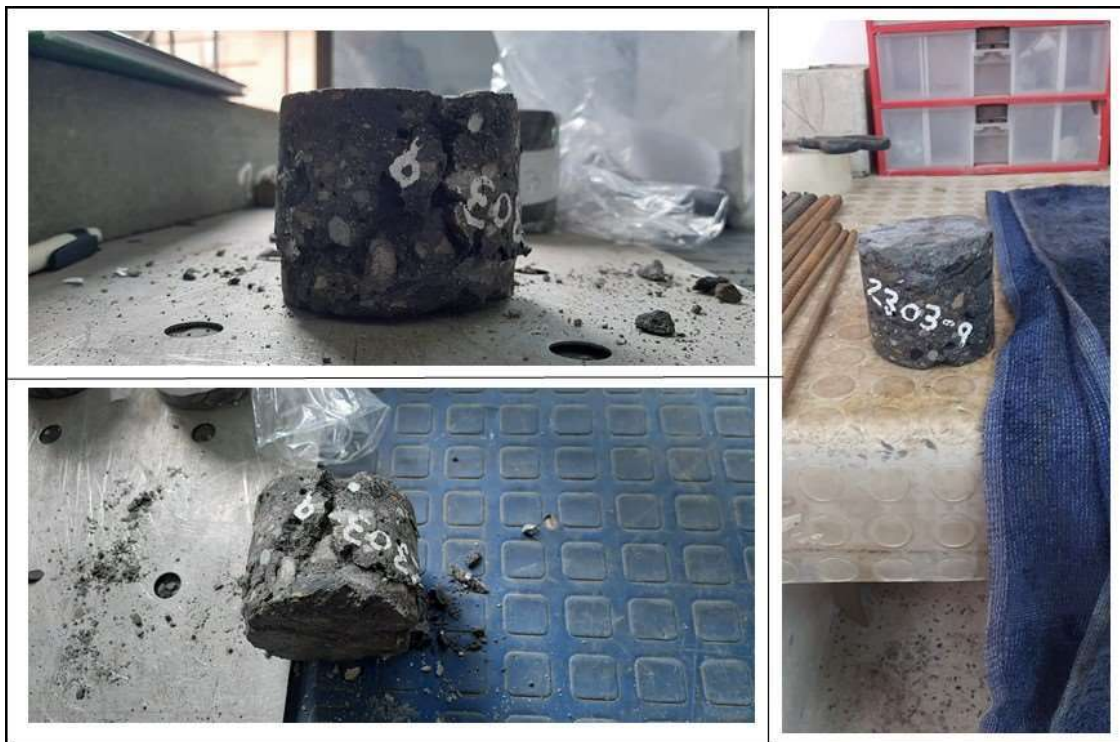
Foto 19 – Muestra No.9

| Muestra No.9 | |
|---|---|
| <b>Descripción</b> | Concreto con buena distribución granulométrica, poco poroso, no presenta buena adherencia |

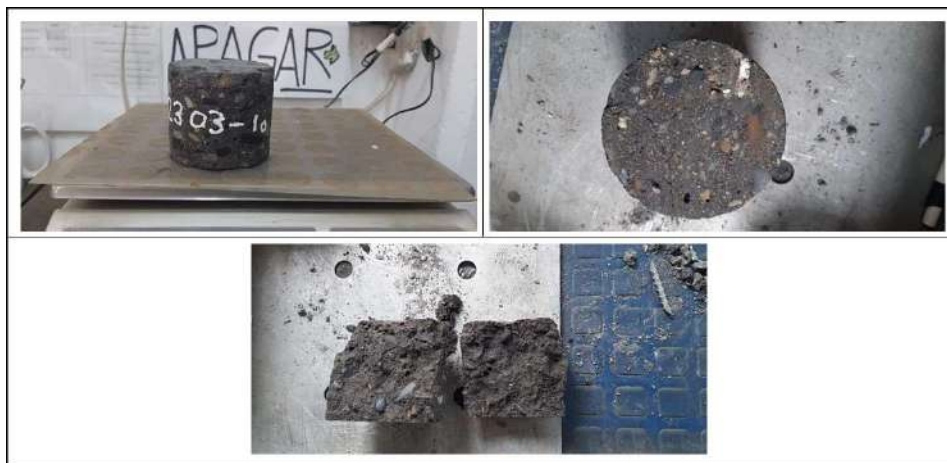
Foto 19 – Muestra No.10

| Muestra No.10 | |
|---|---|
| <b>Descripción</b> | Concreto con falta de grava, exceso de arena no presenta buena adherencia |

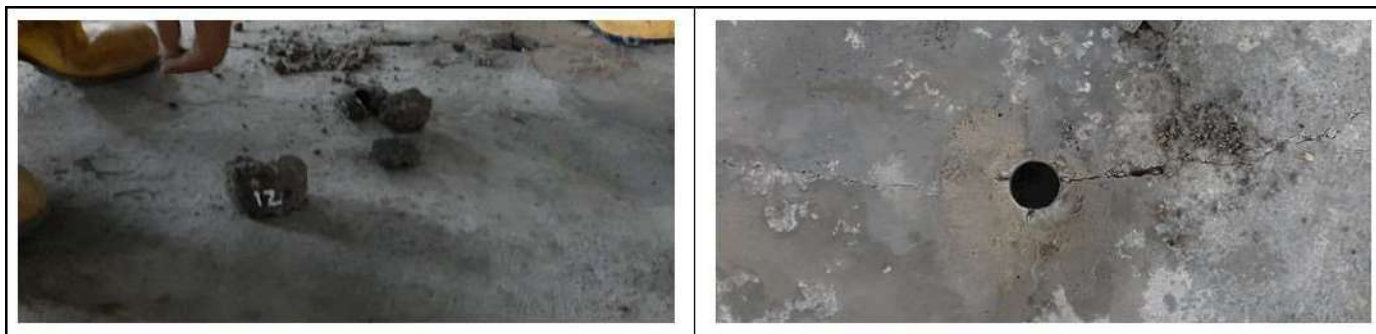
Foto 20 – Muestra No.12

| Muestra No.12 | |
|---|---|
| <b>Descripción</b> | Fisuras que confluyen en una zona de la placa, pasante en todo su espesor, partió la muestra y concreto se evidencia con poca adherencia |

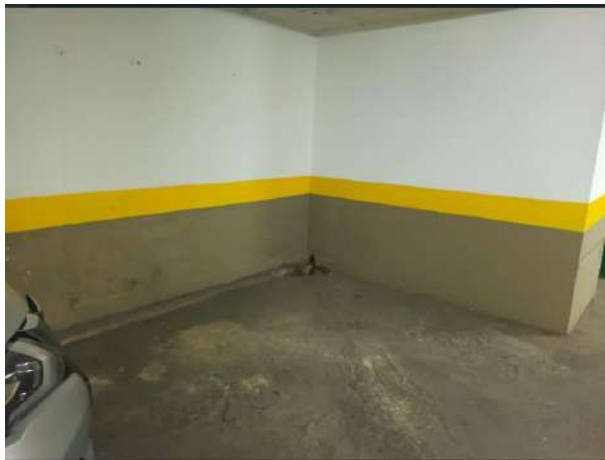
- Placa antes demolición

Placa antes de la demolición. Al efectuar la actividad se encontró una placa de concreto con persistente humedad, como se evidencia en las imágenes.

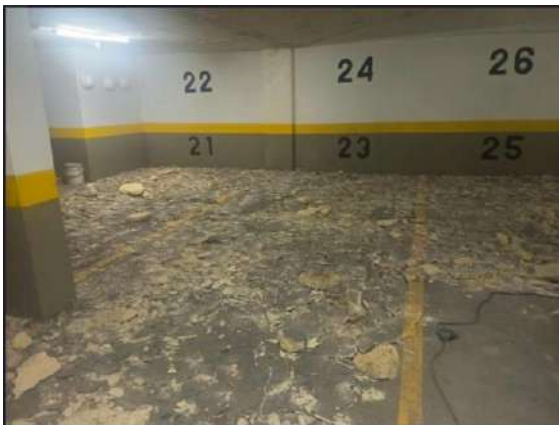
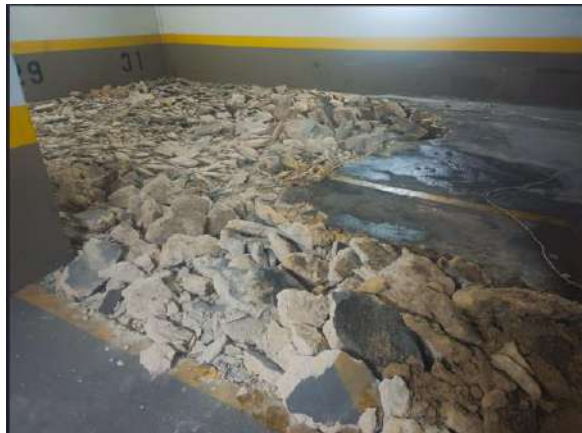
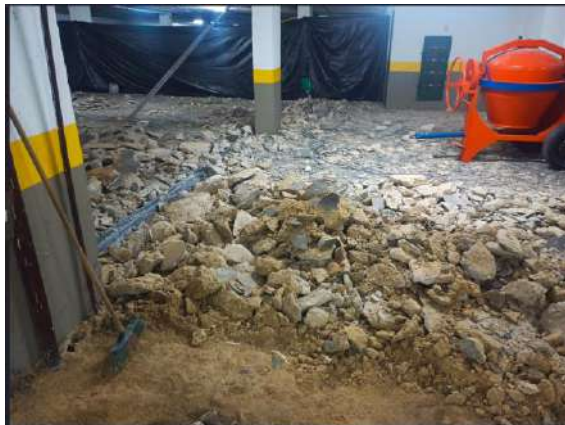
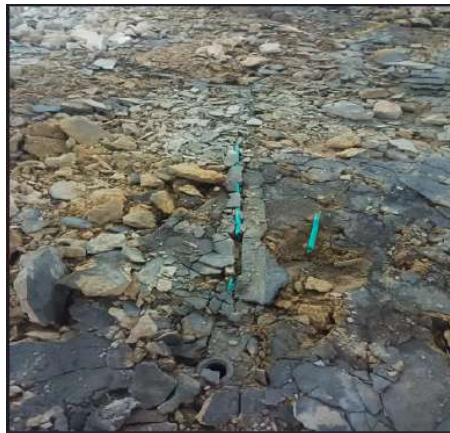
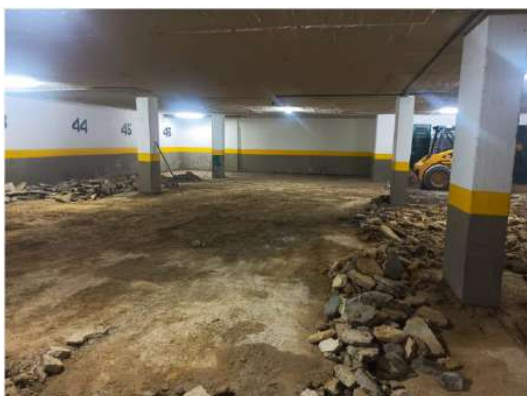
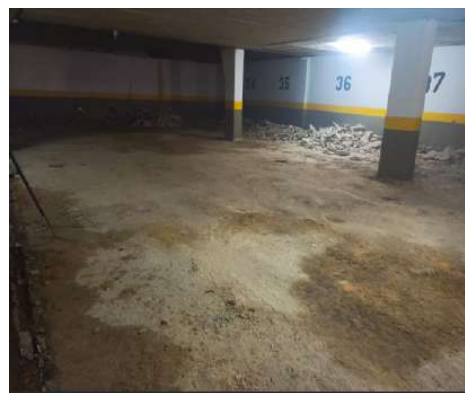
- Demolición de la placa de rodadura (imágenes 10 – 17)

En las imágenes 14 a 17, al retirar la placa de rodadura, se evidencia la humedad en sectores de la placa de piso.

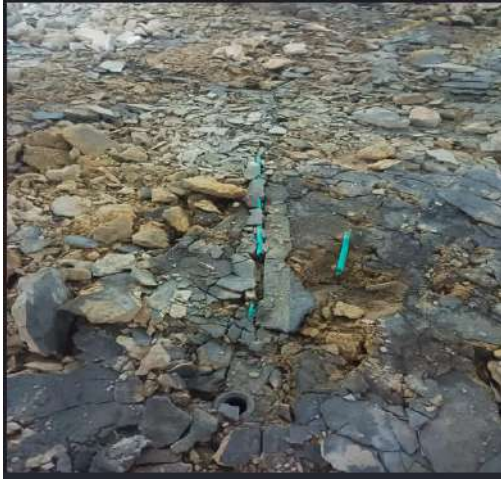
Tuberías Conduit

Tubería Conduit Eléctrica trabajando como “drenaje” Imágenes 18 y 19

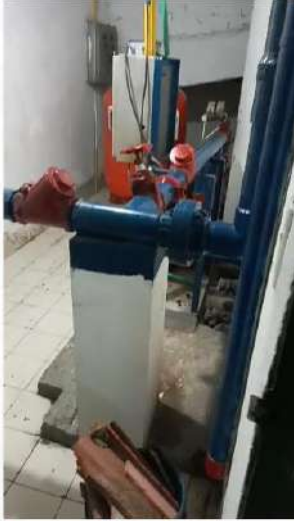
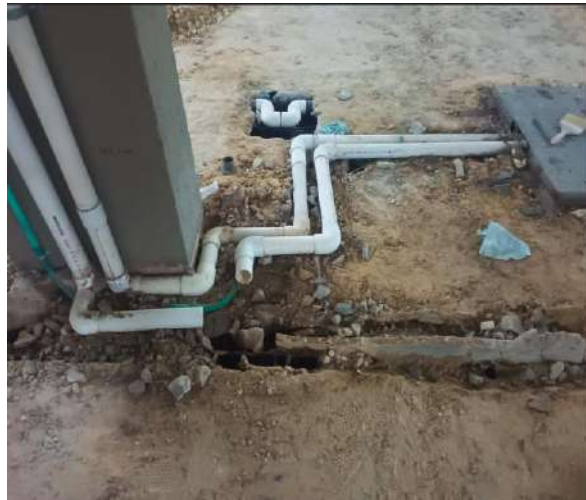
Imagen 23. La estación de bombeo de agua potable trabaja sin problemas. Tuberías de agua potable hacia tanque de bombeo, adosadas a columnas

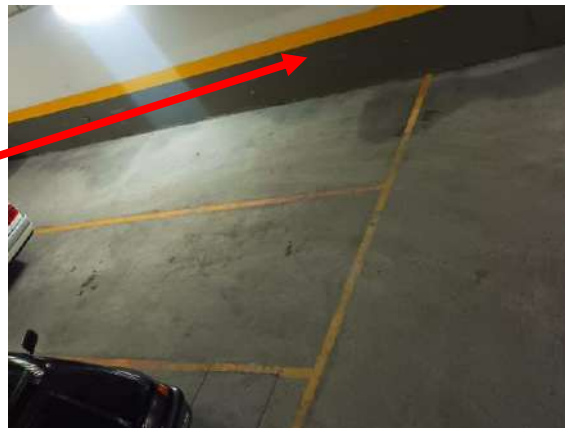
Imagen 24

Esta canaleta, no tiene una estructura tipo filtro francés u otro filtro para colectar las aguas provenientes de subsuelo, su finalidad es conducir aguas provenientes

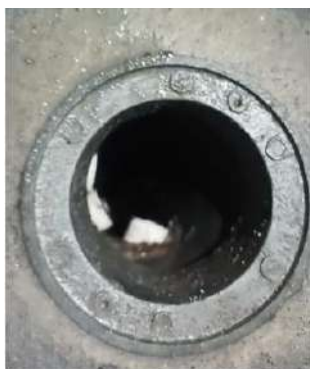
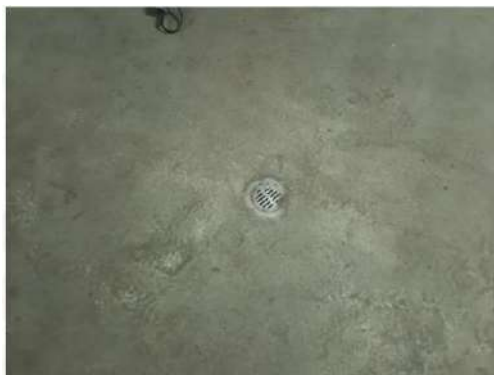
Se encontraron varios sifones en la placa de rodadura. No fueron intervenidos, se conservaron. Estos deben estar conectados a una estructura de drenaje. Al retirar los materiales se evidenció tres (3) al hundirse la placa por el paso del “Bobcat”. Al revisar el hundimiento se encontró un espacio vacío entre placa y suelo, de aproximadamente ochenta (0.80 m) centímetros.

Imagen 26 y 27. Sifones en placa. No se intervinieron

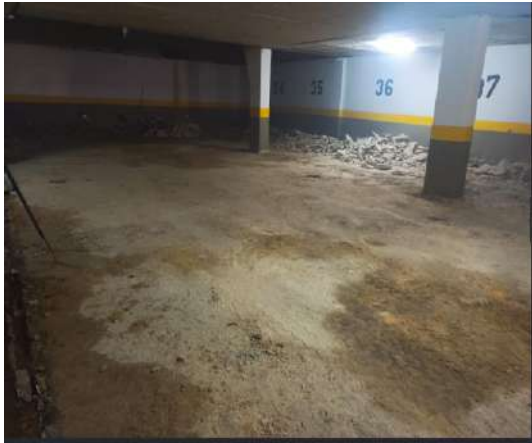
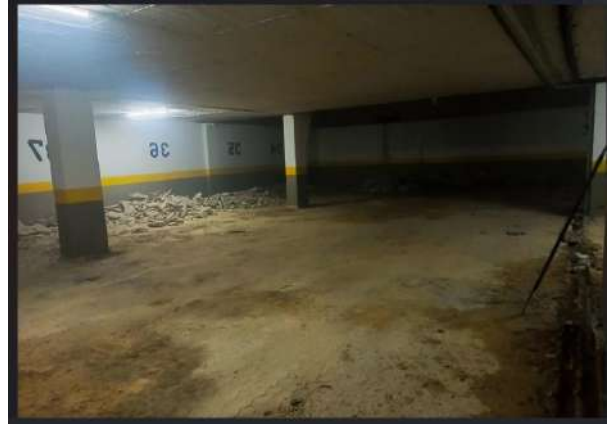
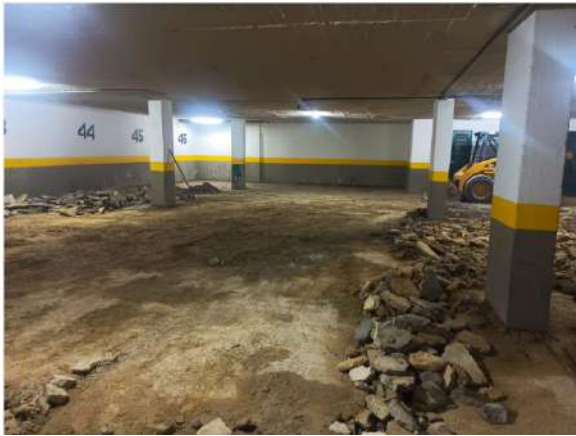
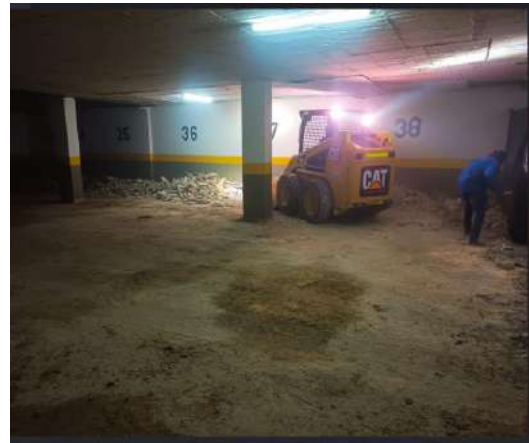
- Placa de piso existente sobre la que construyó la placa de rodadura.

Imágenes 29 a 31. Al efectuar la actividad se encontró una placa de concreto con persistente humedad, como se evidencia en las imágenes

Esta humedad proviene del subsuelo y ha afectado la placa de existente CONSTRUIDA sobre el sistema de cimentación del edificio “STELLA”, tal y como se puede apreciar en las imágenes del estado de ésta placa antes de la intervención.

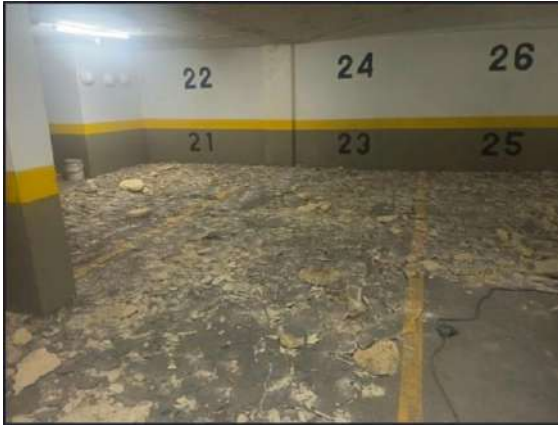
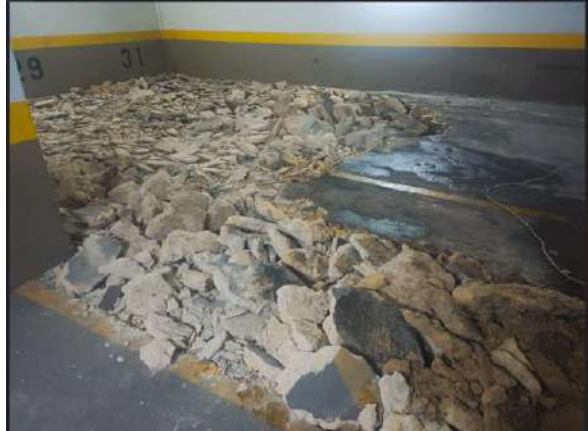
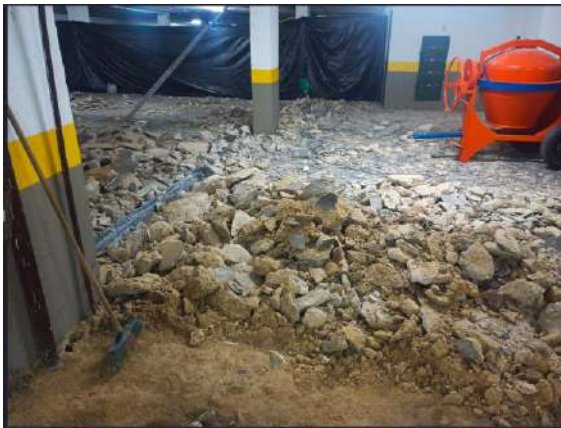
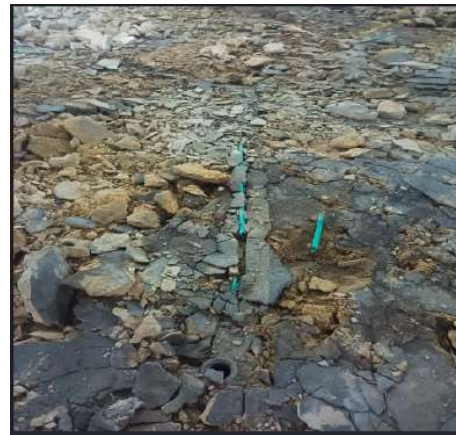
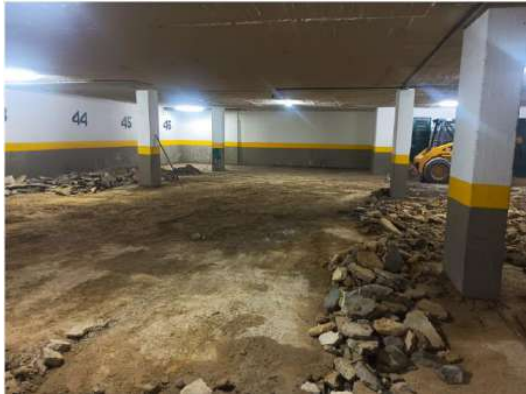
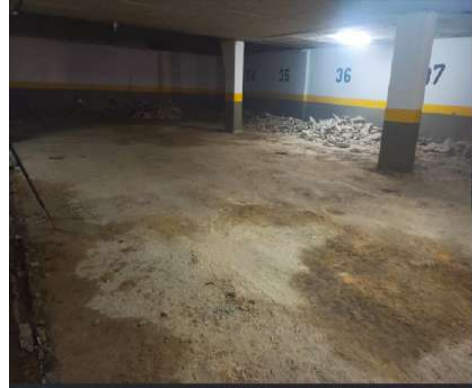
- Demolición de la placa de rodadura (imágenes 32 – 37)

Se ejecutó la demolición de la placa de rodadura de acuerdo al contrato

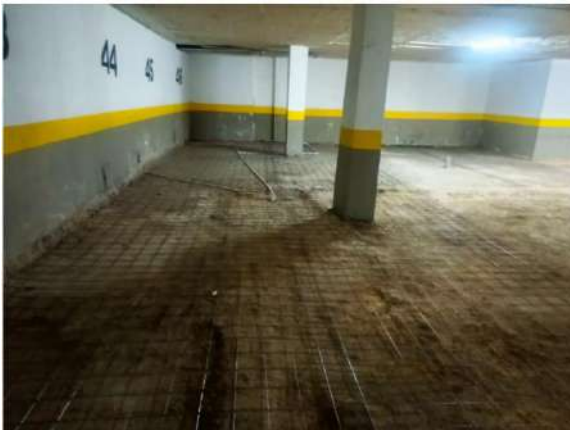
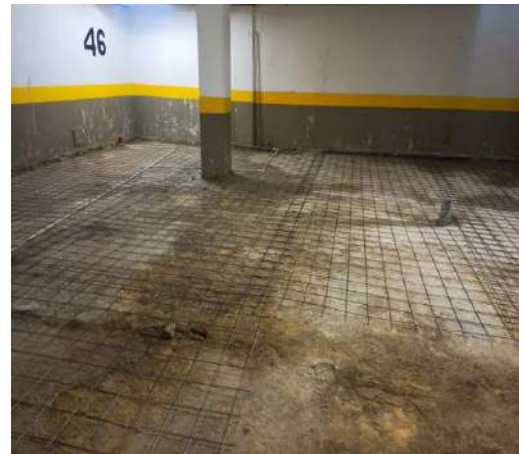
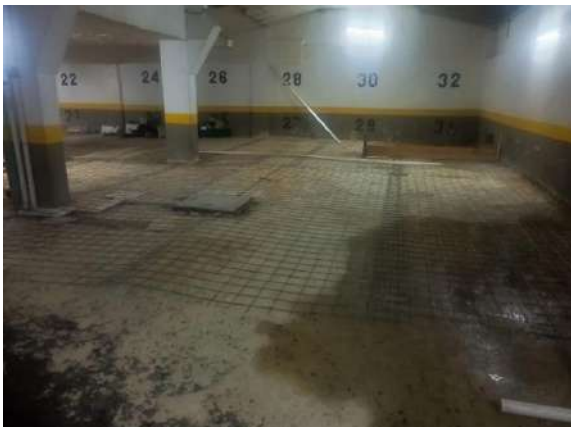
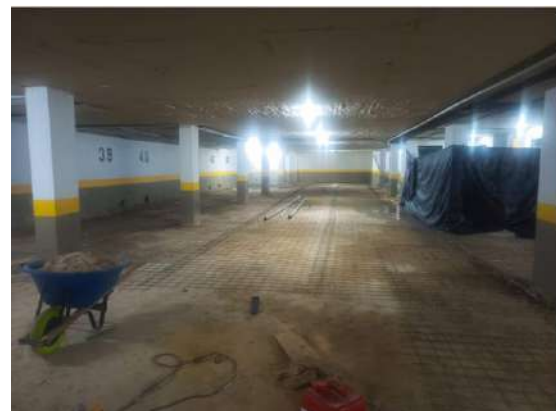
- Tendido de la malla electrosoldada. (38 – 41)

De acuerdo al informe se tendió la malla una vez se retiraron los escombros, para luego proceder a conformar la placa de rodadura con el concreto.

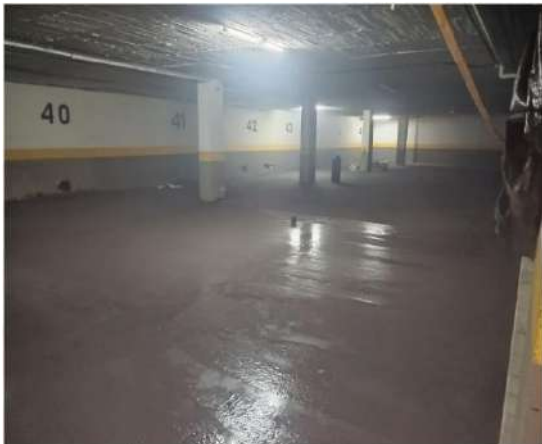
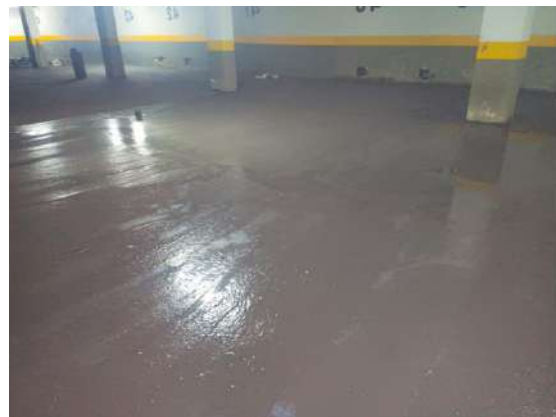
En un sector se aprecia que la altura del concreto supera los 7 cm que se proyectaron. Esto ocurre para nivelar la placa.

Imágenes 43 y 44. Una vez extendida toda la placa de rodadura, se procede de acuerdo a norma, a mantener la humedad hasta los 28 días.

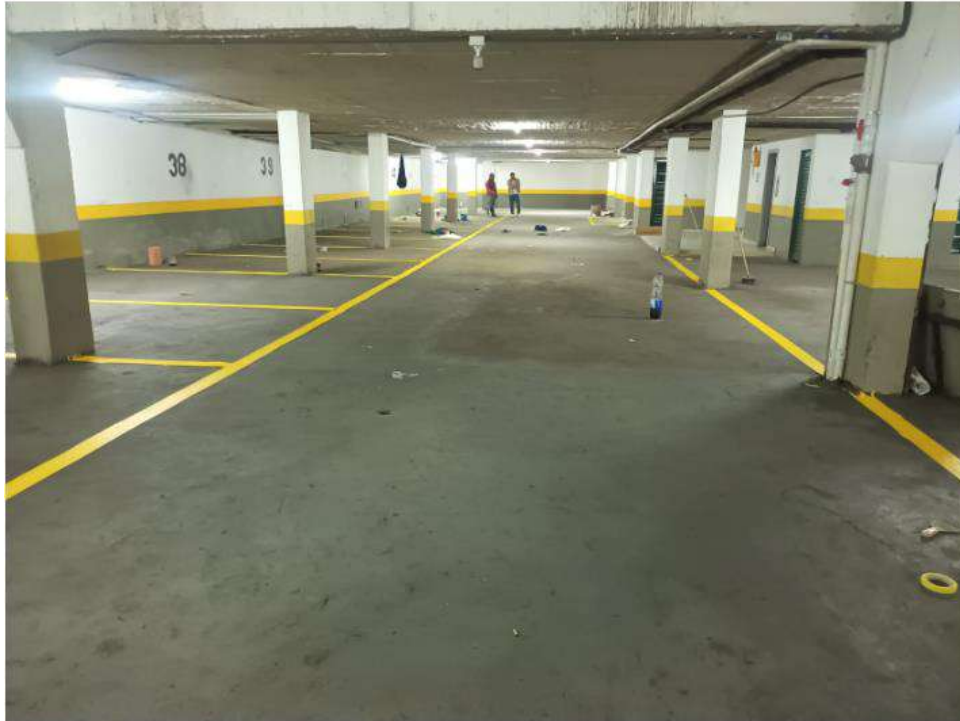
- Señalización. Imagen 45. Se utilizó pintura para tráfico.

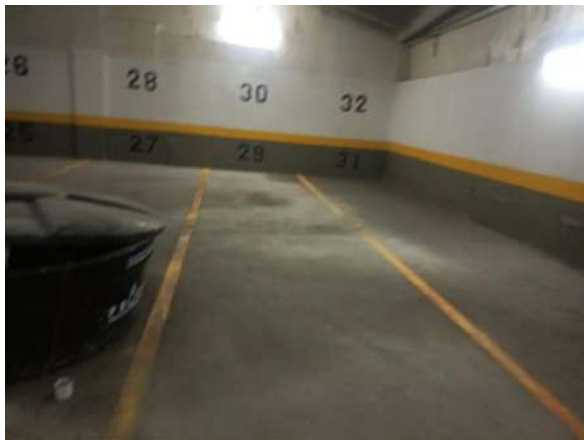
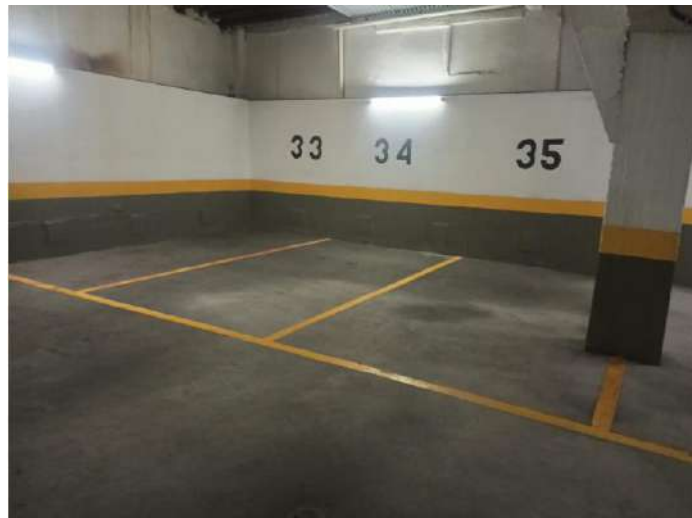
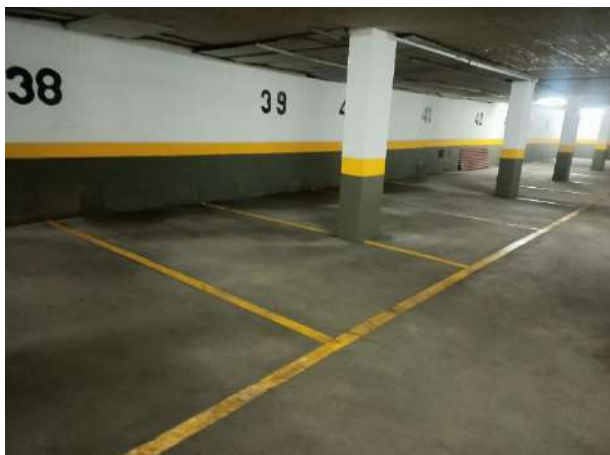
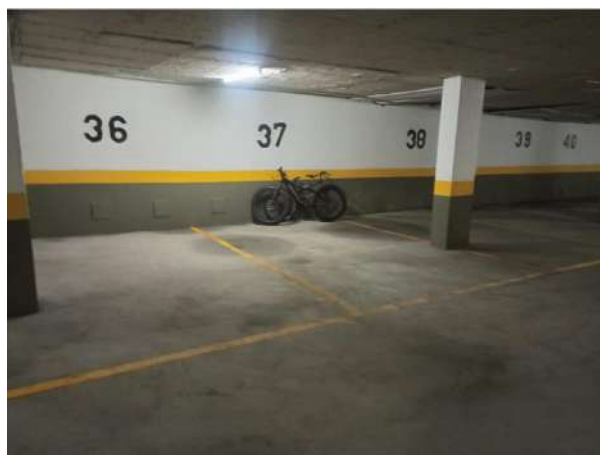
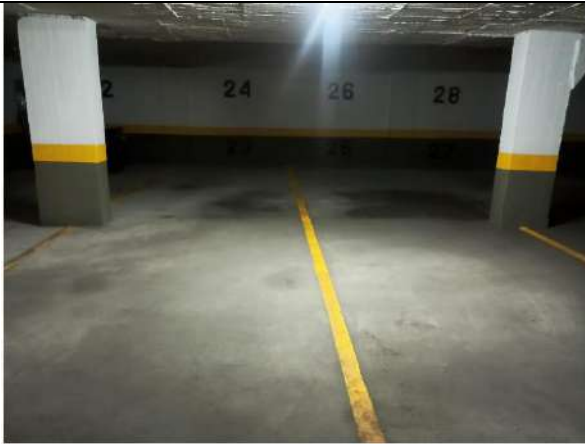
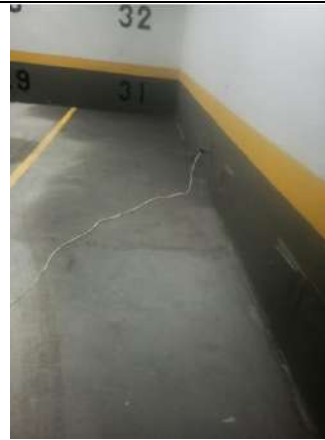
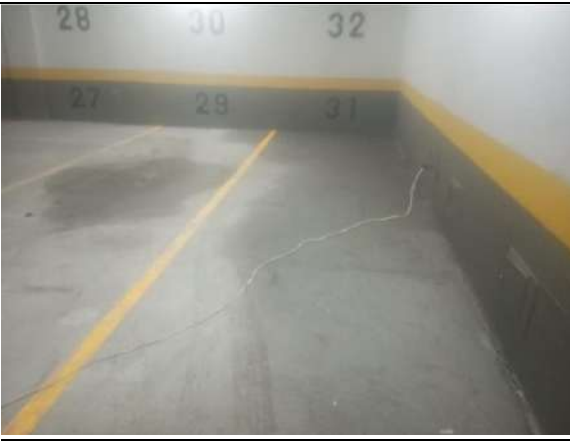
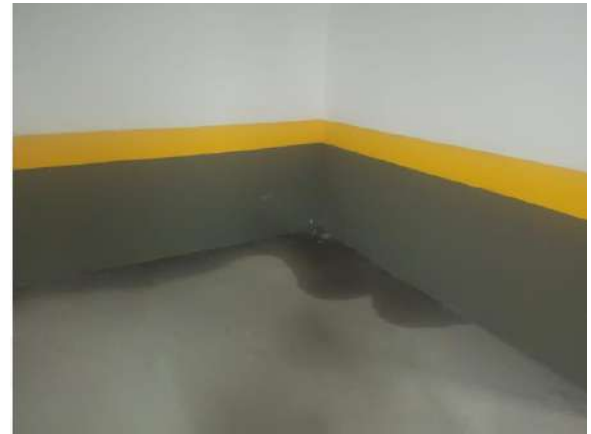
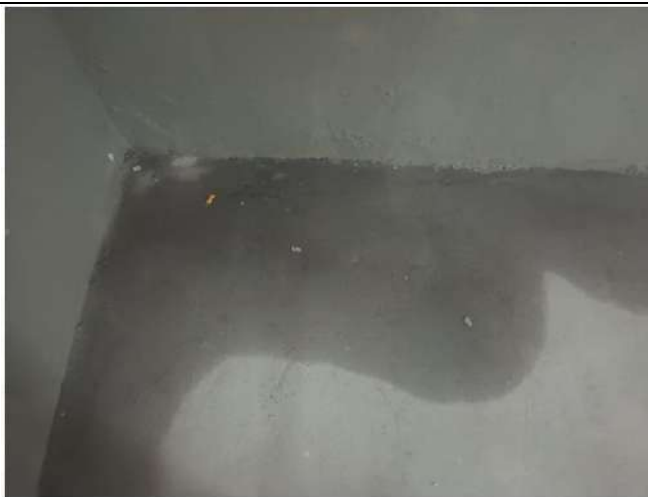
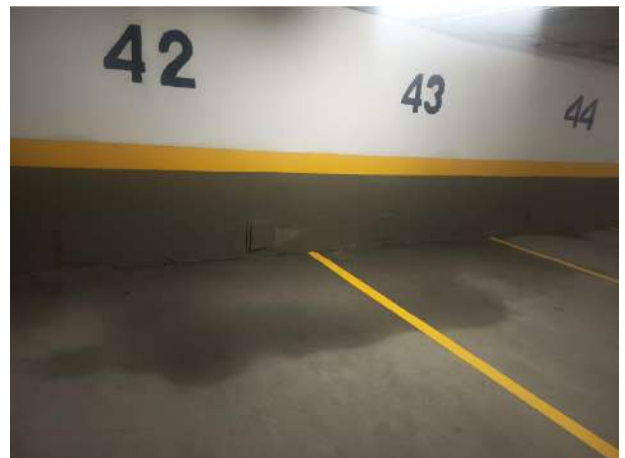
Imágenes 45 a 54

3. Ante esto se concluye que NO SE HIZO un estudio de la situación de filtraciones de agua, que pudieron tener origen en el sistema de alcantarillado de aguas lluvias, aguas provenientes de subsuelo; estudio que hubiese permitido determinar el origen de los daños en la placa y la programación de obra que corrigiese tal situación.

Cómo se puede evidenciar en las siguientes imágenes, el concreto continúa expuesto a humedades provenientes del suelo, la calidad se afecta por

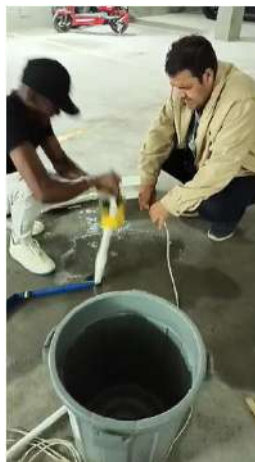
En el numeral 14 de las actividades realizadas por el arquitecto ANTONIO DE LA ROSA RUEDA VALDIVIESO, informa que “Se efectuó el bombeo de aguas subterráneas del parqueadero y se observa cómo días después el piso presenta secado”. Este bombeo se realiza y se obtiene como resultado que el área de la placa donde se ejecuta, se seca y el desprendimiento de polvo finaliza.

Imagen 55. Bombeo efectuado con bomba de 1.5 H.P. extrayendo agua de un sifón que permanece anegado. El concreto luego de extraída el agua, se seca, de acuerdo a información del Contratista.
