INFORME TÉCNICO - PERICIAL DE RECONSTRUCCIÓN FORENSE DE ACCIDENTE DE TRÁNSITO R. A. T[®] 2

INFORME No. 250235356

VEHÍCULO No. 1: CAMIONETA, FORD EDGE, modelo 2018, color gris, placa FON 571.

CLASE DE ACCIDENTE: Atropello.

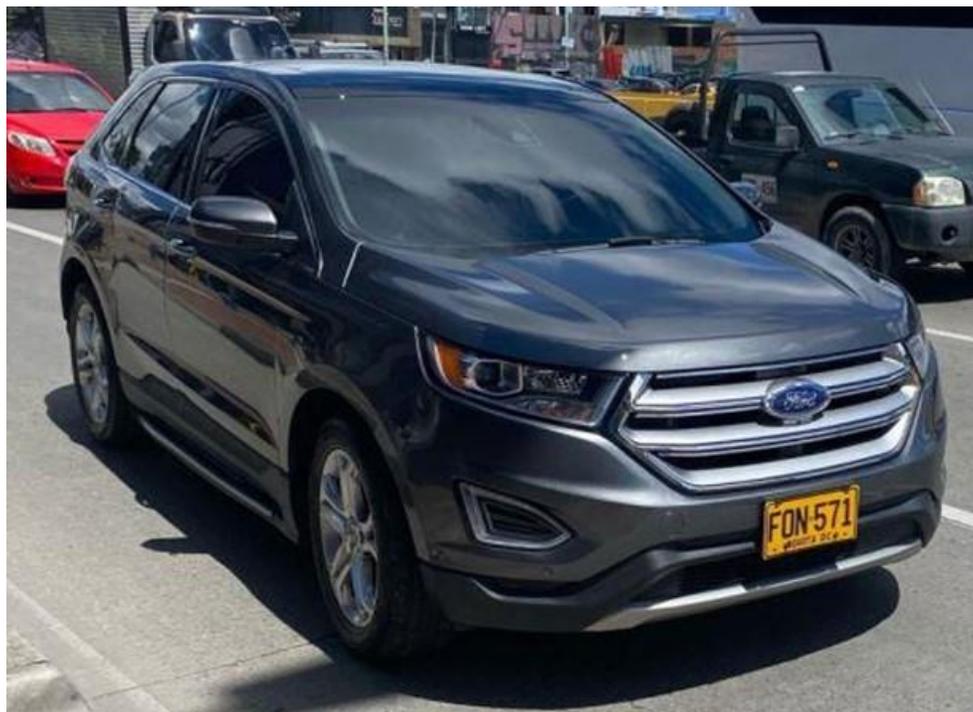
Fotografía No. 4 Plano Medio: En esta fotografía se observan las características generales del vehículo.

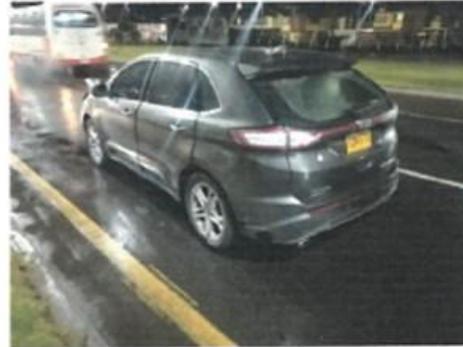
FOTOGRAFÍA No. 02 PLANO GENERAL: Se observa el lugar de los hechos, la fotografía fue tomada en la carrera 1 sentido calle 9 hacia la calle 8, observamos la camioneta de placa FON571 en su posición final, sobre el carril izquierdo de la calzada que comunica a Villota con Bogotá.

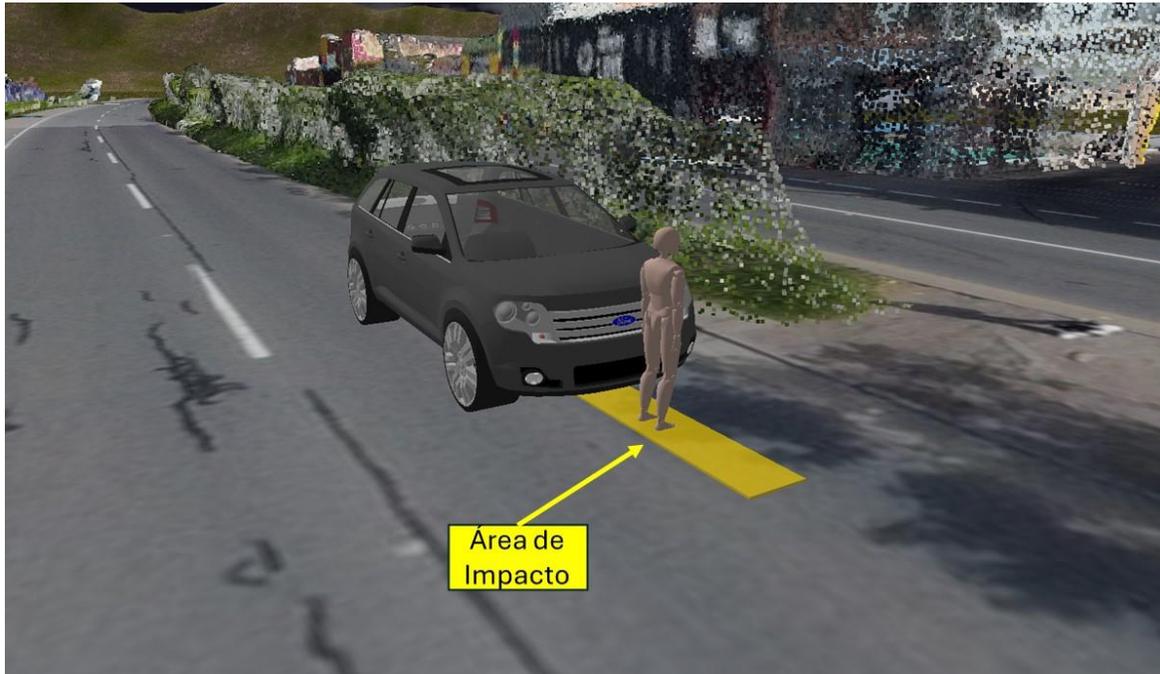
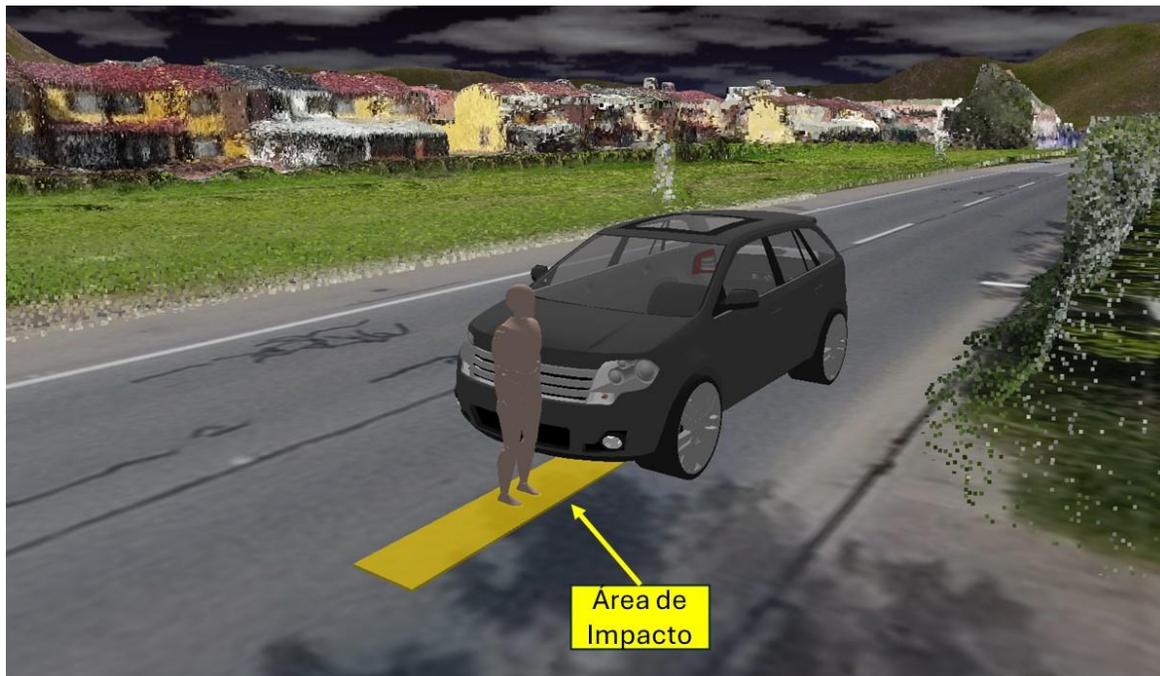
El área de 3,0 x 0,5 m de color amarillo, indica que el impacto se presenta en cualquier punto de esta área la cual se encuentra en el carril izquierdo de la carrera 1 frente al No. 8-16 en sentido norte – sur, es decir, en el carril de desplazamiento de la camioneta.

Imagen No. 32: En estas imágenes en 3D se aprecia la posición relativa al momento del impacto y el área donde se presentó. Elaboración a escala en el software Trimble Forensics Reveal.

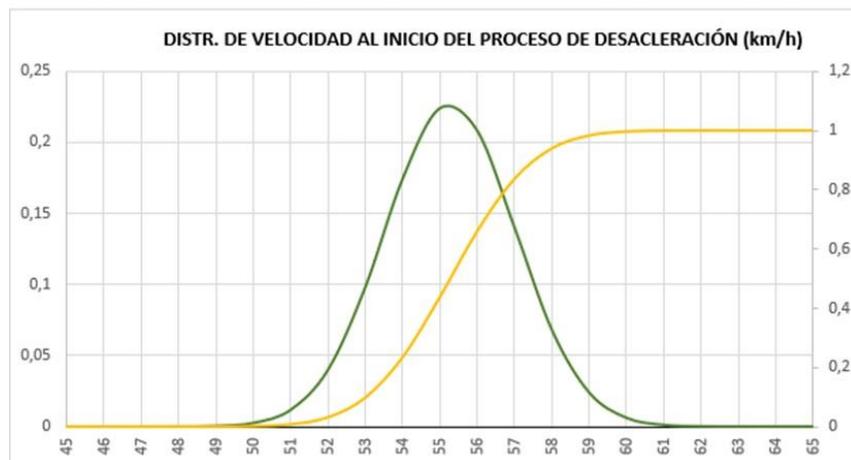
PROM m/s	σ		PROM km/h	σ
	15,4	0,5		55,3	1,8
σ	14,9	15,8		53,5	57,0
2σ	14,4	16,3		51,8	58,8

Imagen No. 33: En esta imagen se observa el desarrollo de los cálculos realizados con la herramienta *IRS® Calculator*, utilizando el método de Montecarlo, las curvas de la distribución de probabilidad acumulada (línea naranja) y la función de densidad de probabilidad (línea verde).

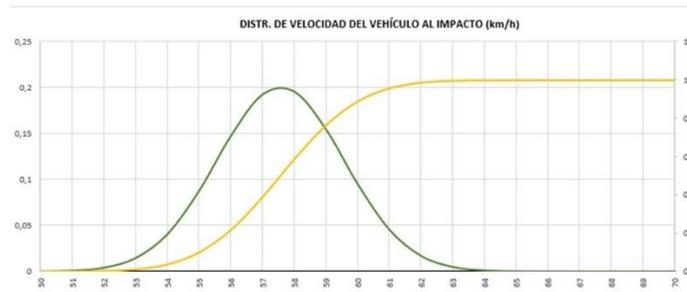
V. PROV. CUERPO		V. IMP. VEHICULO	
PROM km/h	σ	PROM km/h	σ
50,6	2,1	57,6	2,0
48,6	52,7	55,6	59,6
46,5	54,8	53,6	61,6

Imagen No. 34: En esta imagen se observa el desarrollo de los cálculos realizados con la herramienta *IRS® Calculator*, utilizando el método de Montecarlo, las curvas de la distribución de probabilidad acumulada (línea naranja) y la función de densidad de probabilidad (línea verde).

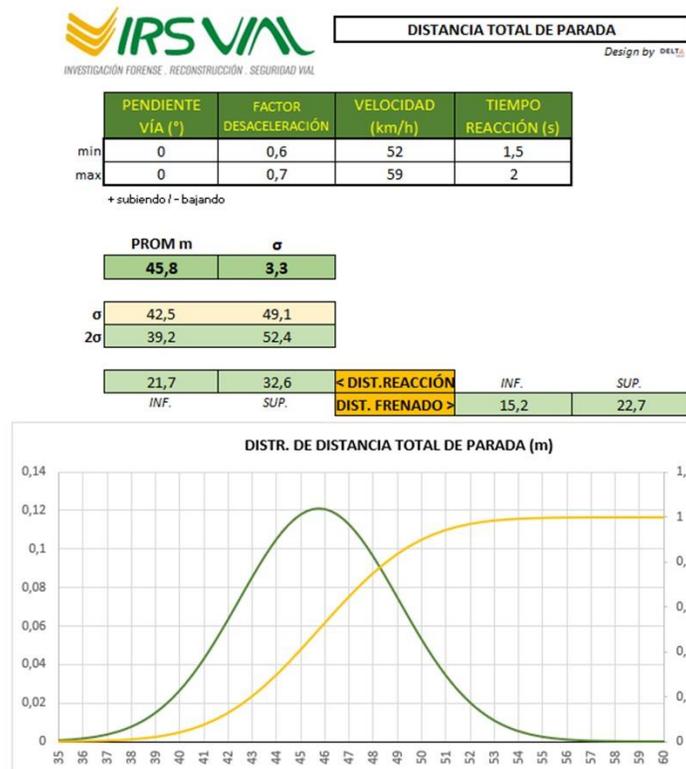
D_T : Distancia total recorrida entre 36,9 y 55,3 m.

Imagen No. 35: En esta imagen se observa el desarrollo de los cálculos realizados con la herramienta *IRSVIA® Calculator*, utilizando el método de Montecarlo, las curvas de la distribución de probabilidad acumulada (línea naranja) y la función de densidad de probabilidad (línea verde).

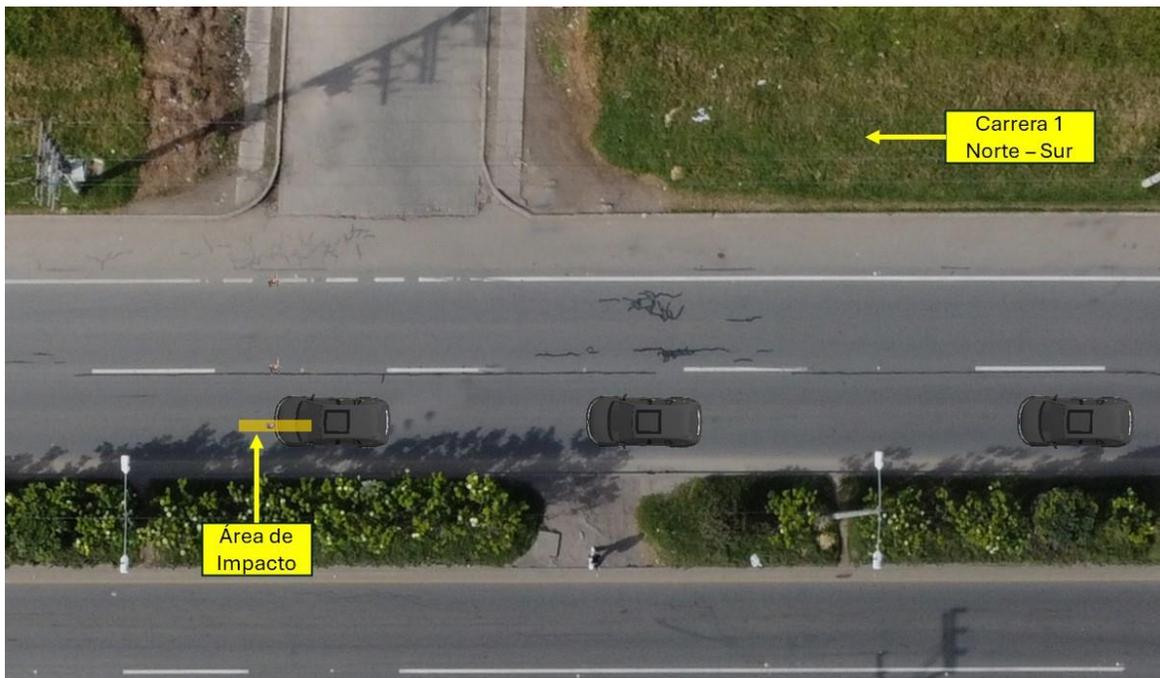
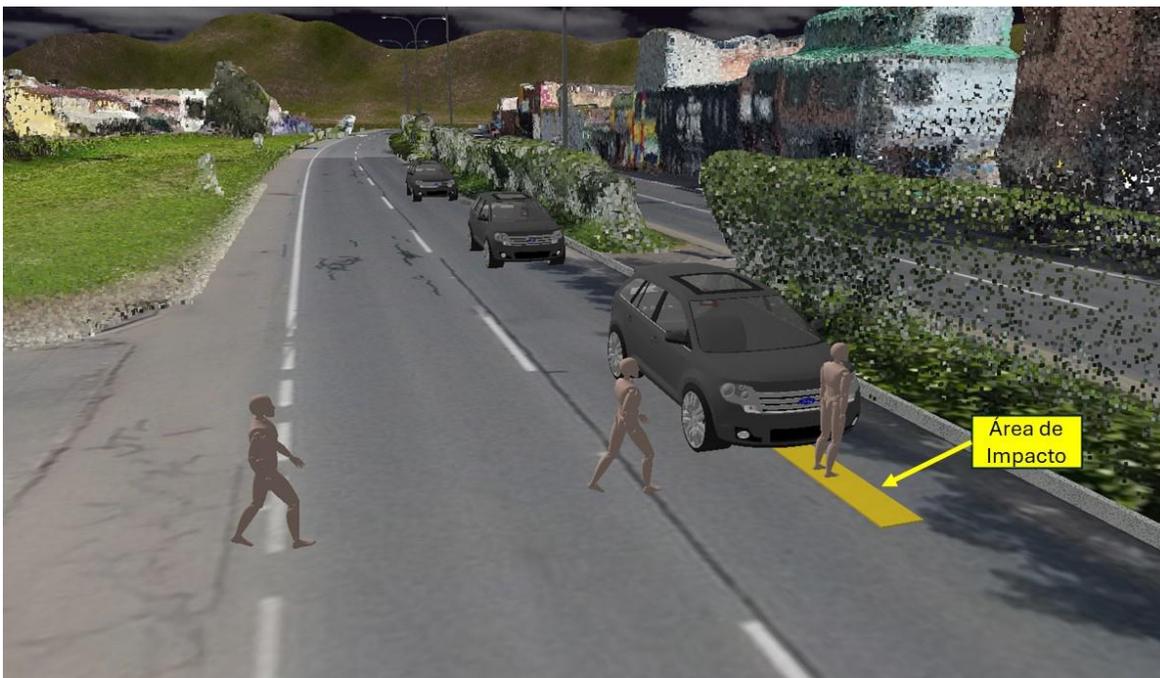
Imagen No. 36: En estas imágenes, vista en planta y 3D se aprecia la secuencia del accidente antes y al momento del impacto, nótese el sentido de desplazamiento del vehículo y el área donde se presenta en la vía. Elaboración a escala en el software Trimble Forensics Reveal.

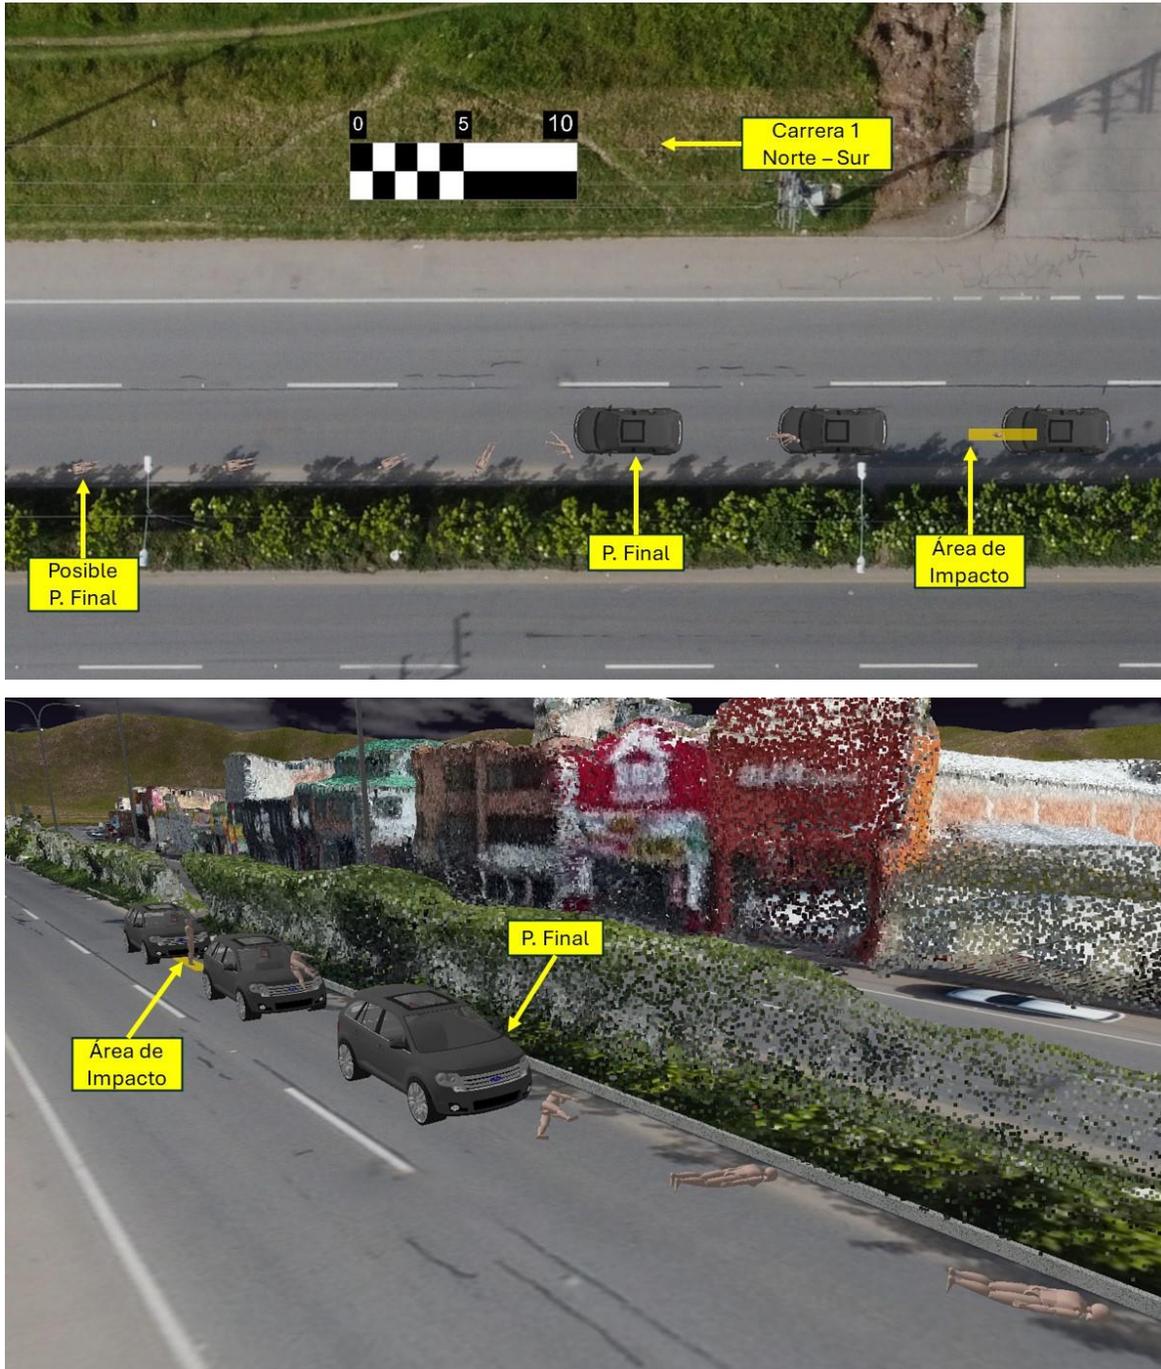
El peatón inicia el cruce de la calzada, la camioneta se aproxima a la zona e impactan, haciendo que el peatón sea transportado sobre el capó, posteriormente cae al piso y se desvía hacia la izquierda de la calzada, donde se arrastra hasta alcanzar su posición final (sin poder determinar exactamente dónde), por otro lado, la camioneta sigue hacia adelante aplicando los frenos hasta detenerse en posición final.

Imagen No. 37: En estas imágenes, vista en planta y 3D se aprecia la secuencia del accidente al momento y posterior al impacto y el desplazamiento de la camioneta hasta su posición final. Elaboración a escala en el software Trimble Forensics Reveal.

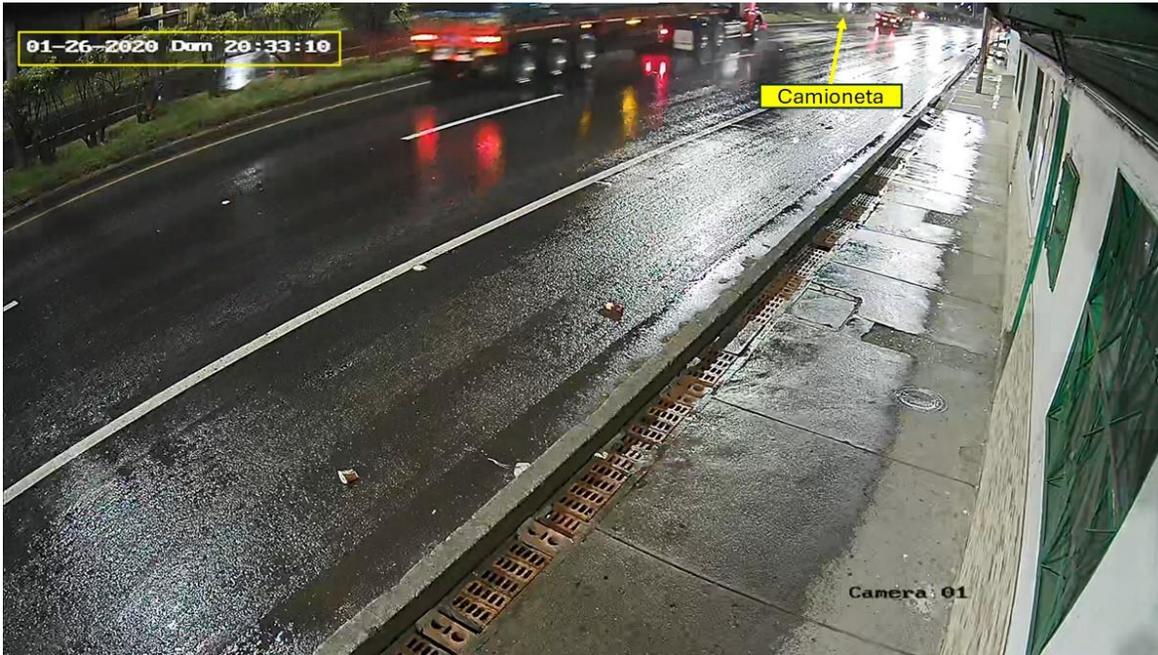
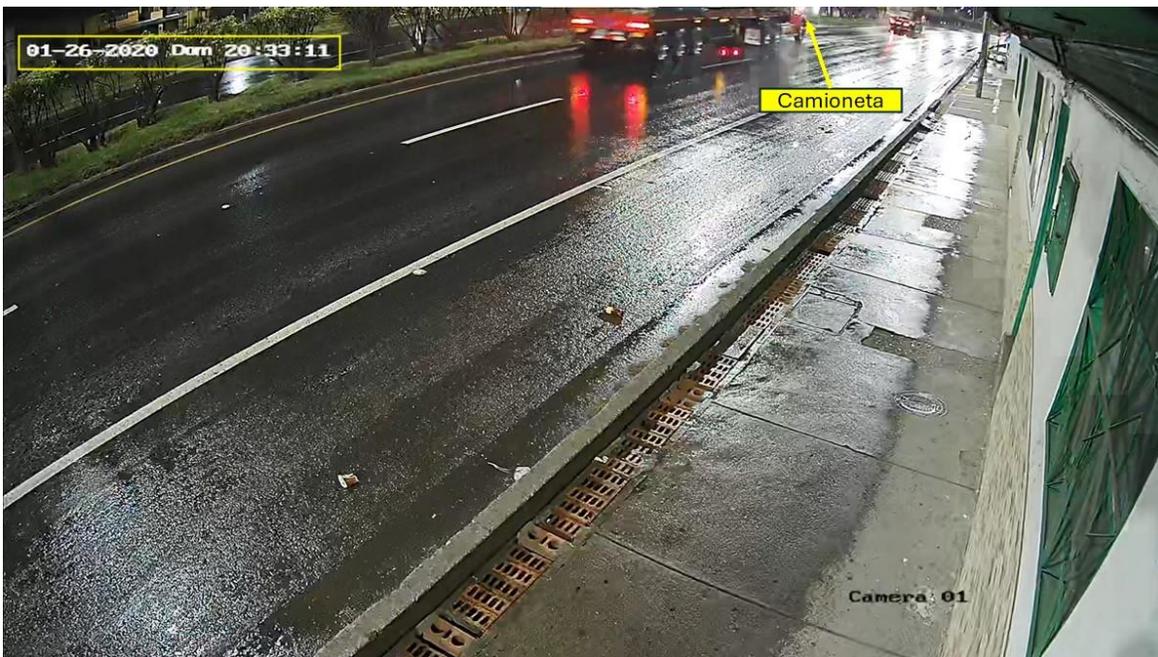
Imagen No. 40: En estas imágenes sustraidas del vídeo del día de los hechos se aprecia el movimiento de la camioneta, sin embargo, no es apreciable la ubicación y/o desplazamiento del peatón.

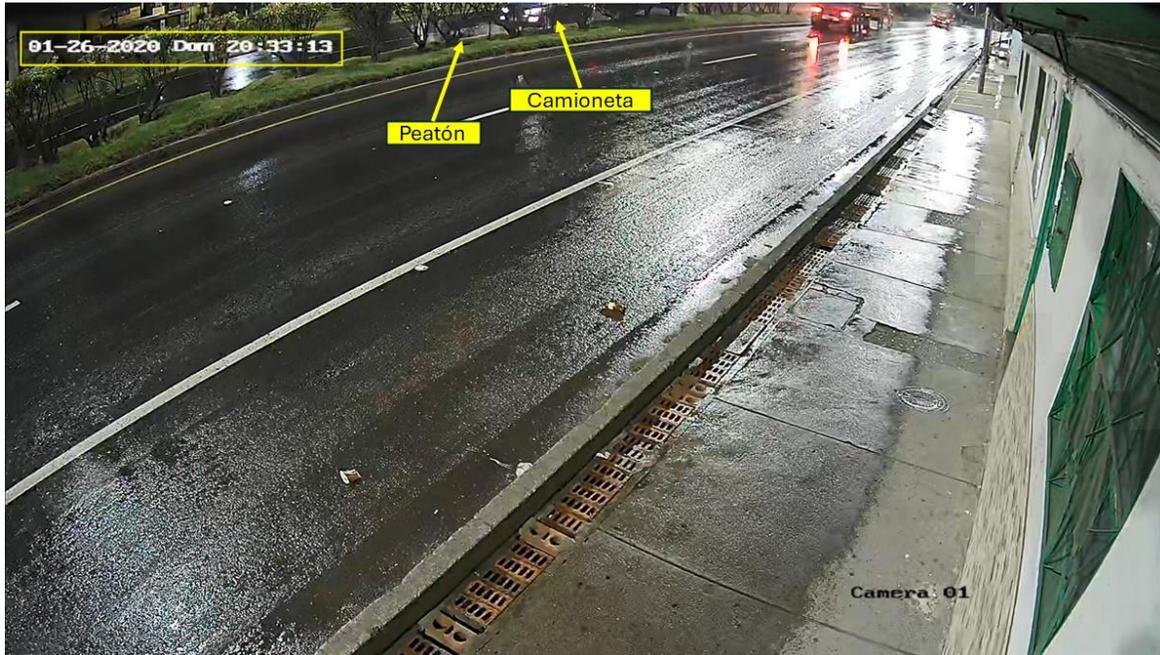
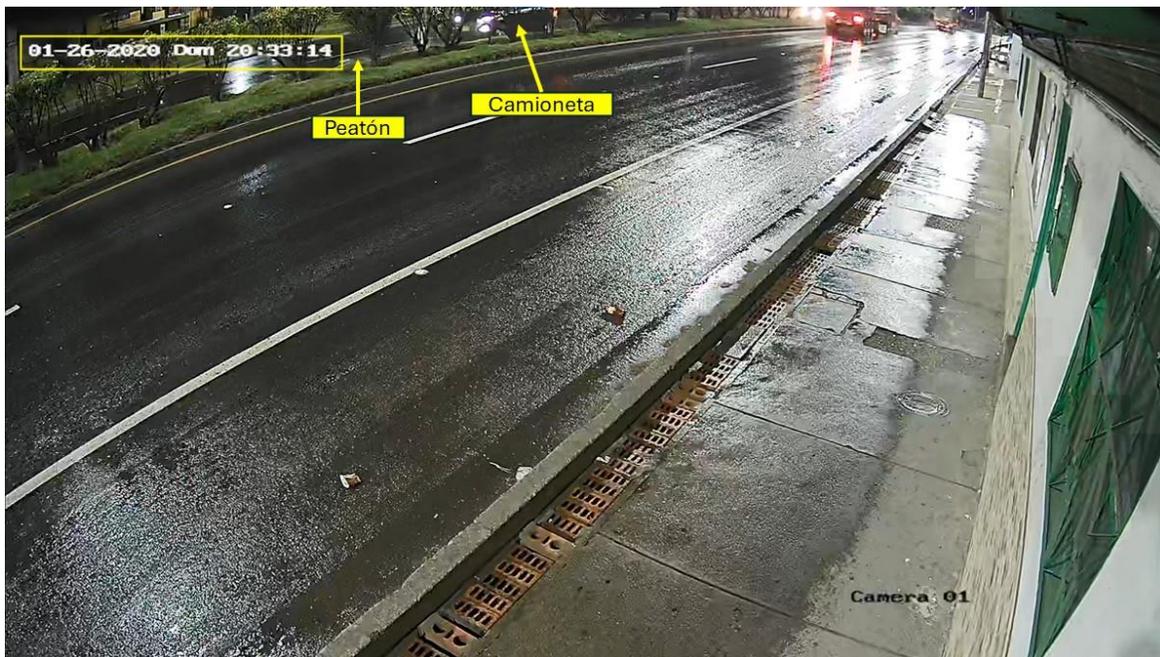
Imagen No. 43: En estas imágenes sustraídas del vídeo del día de los hechos se observa la caída del peatón al piso y el inicio de su arrastre, así como el movimiento de la camioneta hacia su posición final.

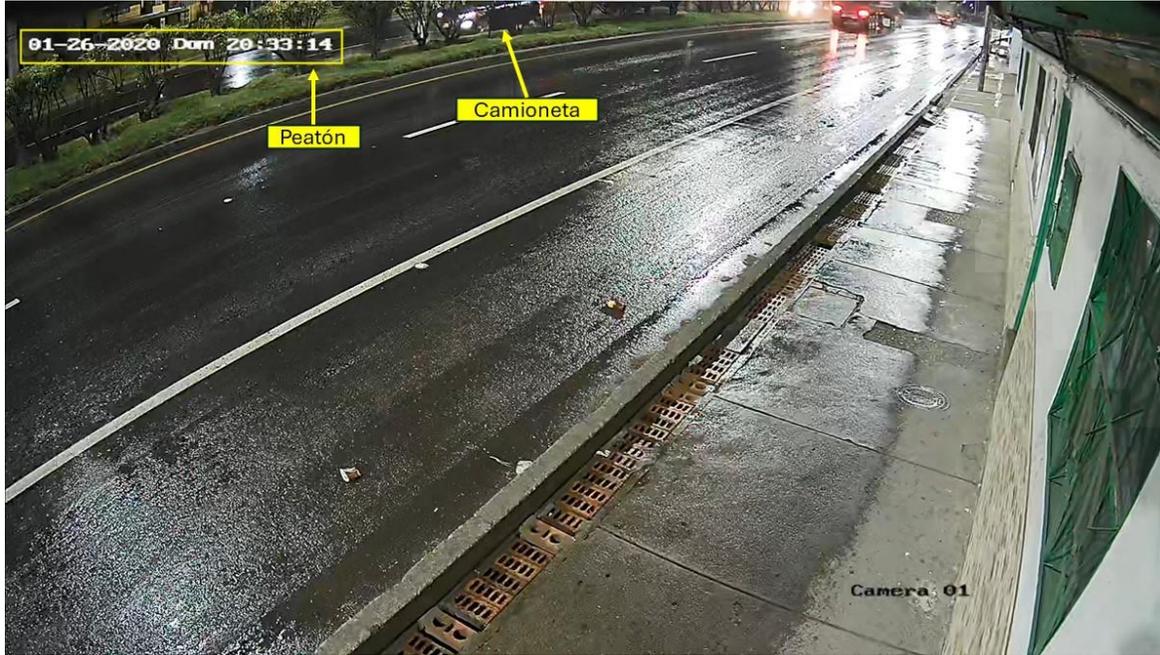
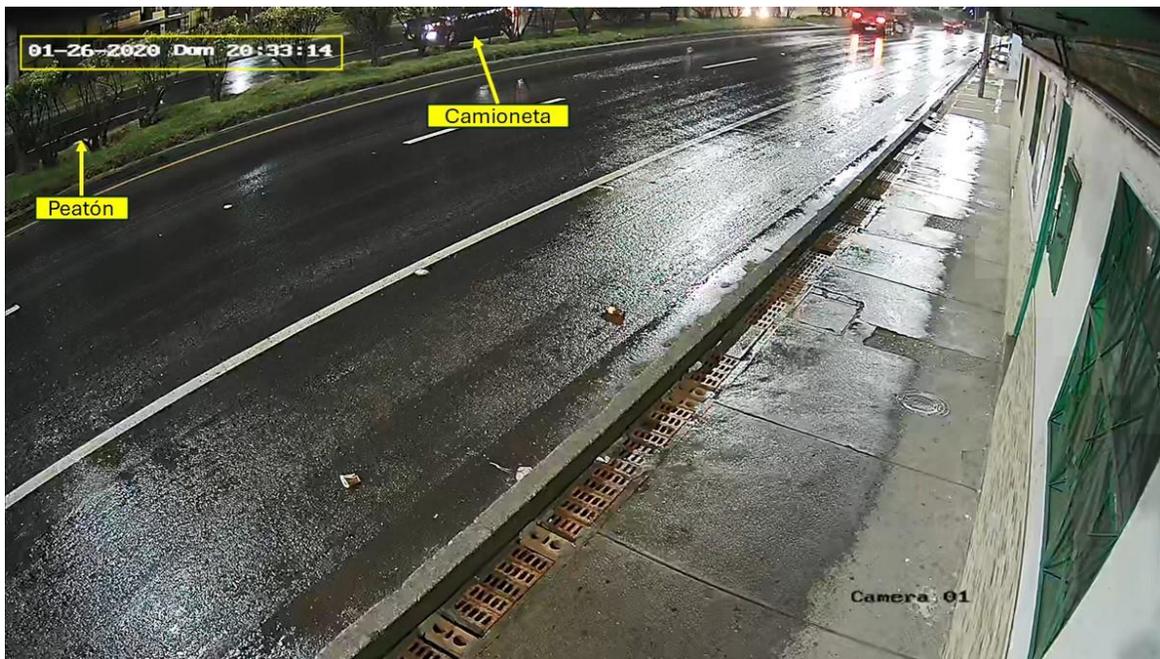
Imagen No. 44: En estas imágenes sustraídas del vídeo del día de los hechos se aprecia el proceso de arrastre del peatón por el piso y el movimiento de la camioneta hacia su posición final.

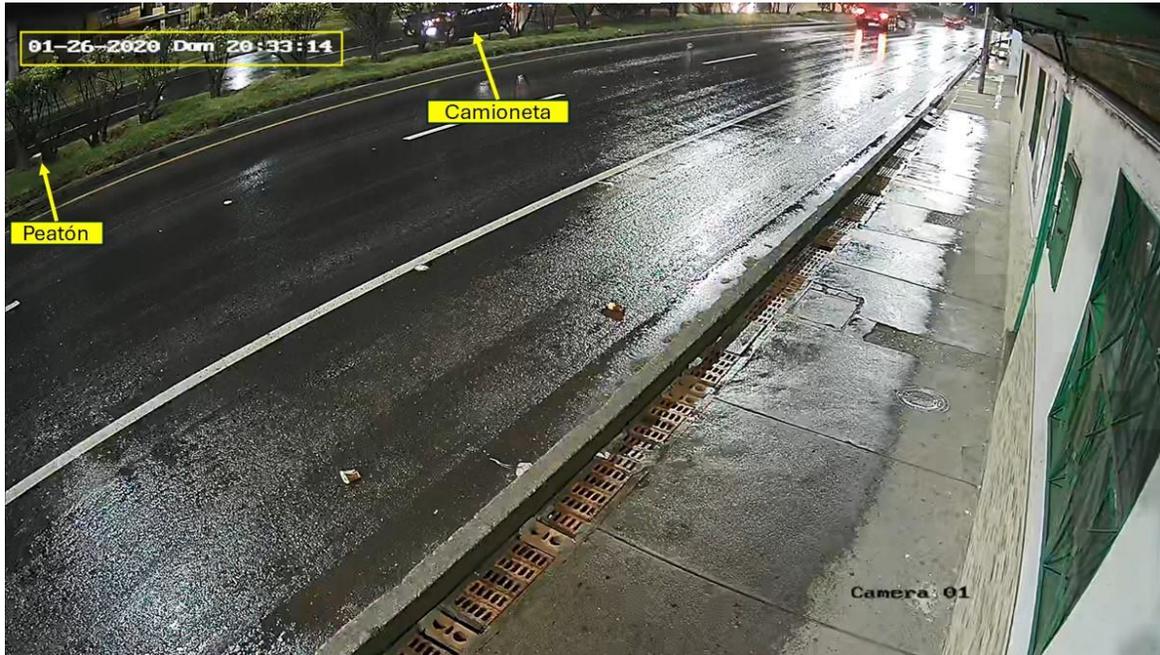
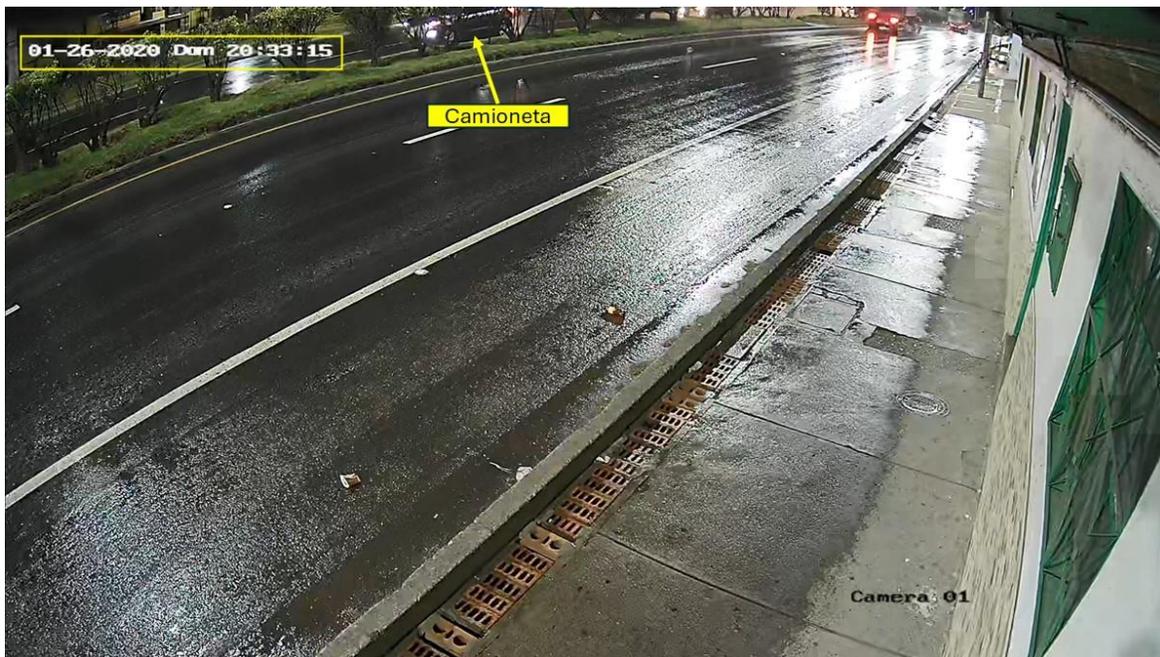
Imagen No. 45: En estas imágenes sustraídas del vídeo del día de los hechos se observa a la camioneta llegando a su posición final, mientras el peatón sigue en su proceso de arrastre y termina en posición final fuera del ángulo de la cámara de seguridad.

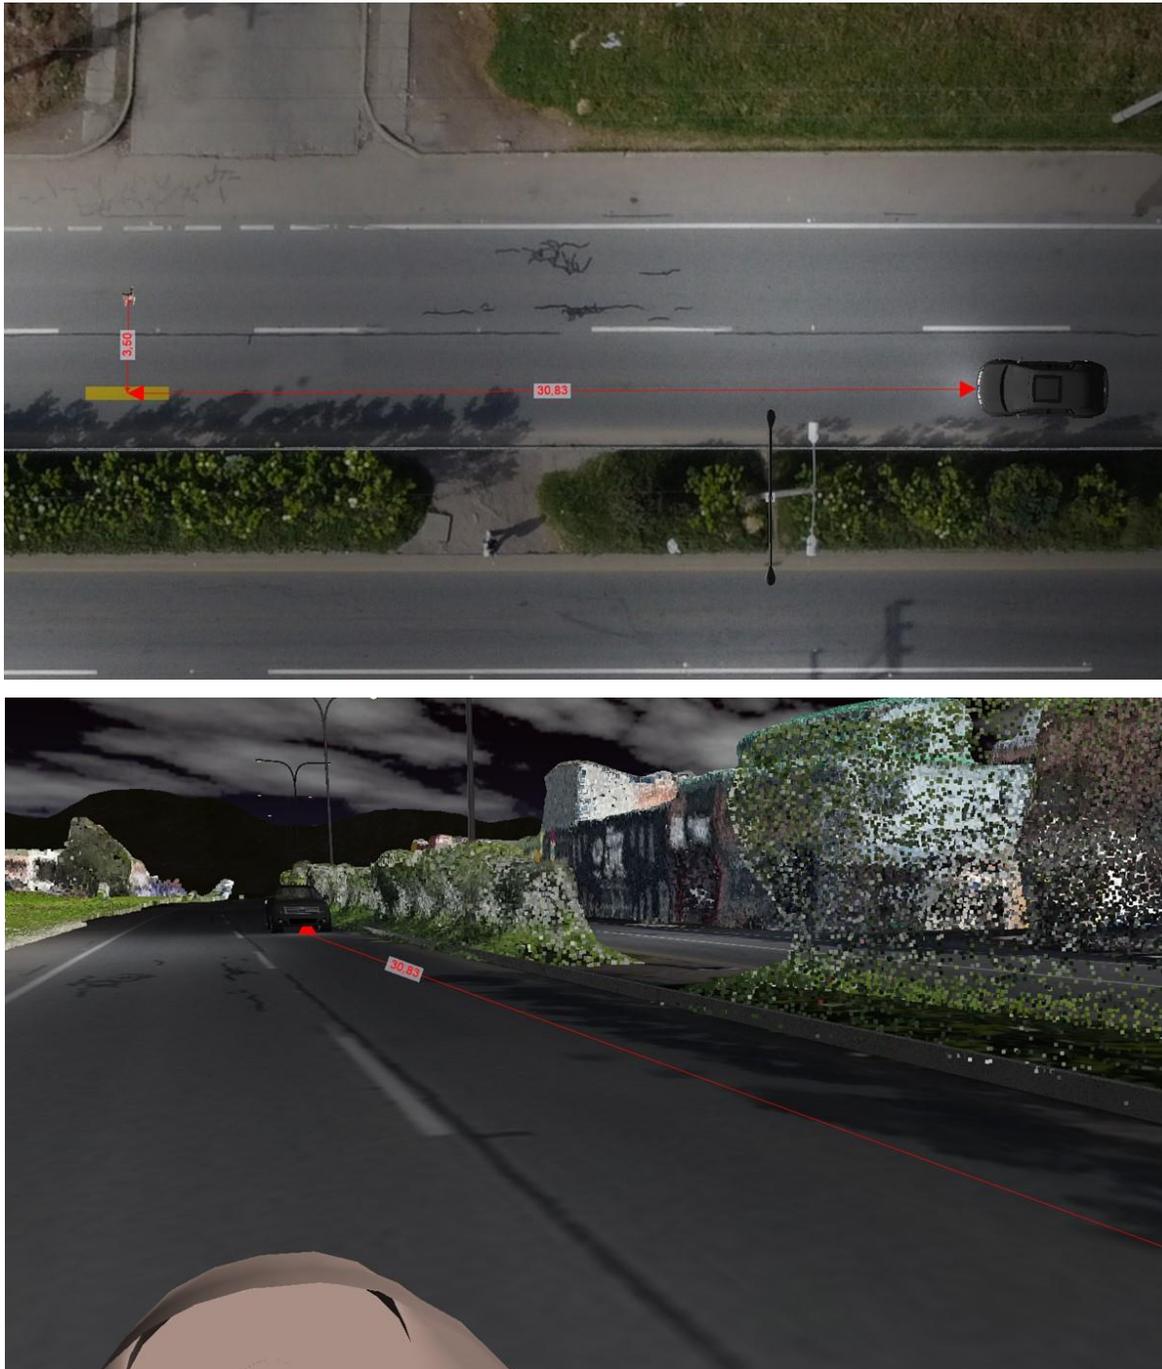
Es importante anotar que el peatón inicia el movimiento de derecha a izquierda respecto al vehículo, recorre desde el borde derecho hasta el impacto entre 5,6 y 6,1 m aproximadamente y si realiza este movimiento entre caminando rápido y corriendo normal demora entre 2,8 y 4,1 s, tiempo en el cual el conductor debe iniciar la reacción y la posterior frenada, aquí se utiliza una velocidad del peatón entre 1,5 y 2,0 m/s.

En este caso, el tiempo (2,8 y 4,1 s) que le toma al peatón contiene valores mayores al tiempo de reacción del conductor (entre 1,5 y 2,0 s).

Imagen No. 46: En estas imágenes, vista en planta y 3D se aprecia la ubicación de los involucrados 2 segundos antes del impacto si sus velocidades son constantes y la posible visibilidad del peatón. Elaboración a escala en el software Trimble Forensics Reveal.

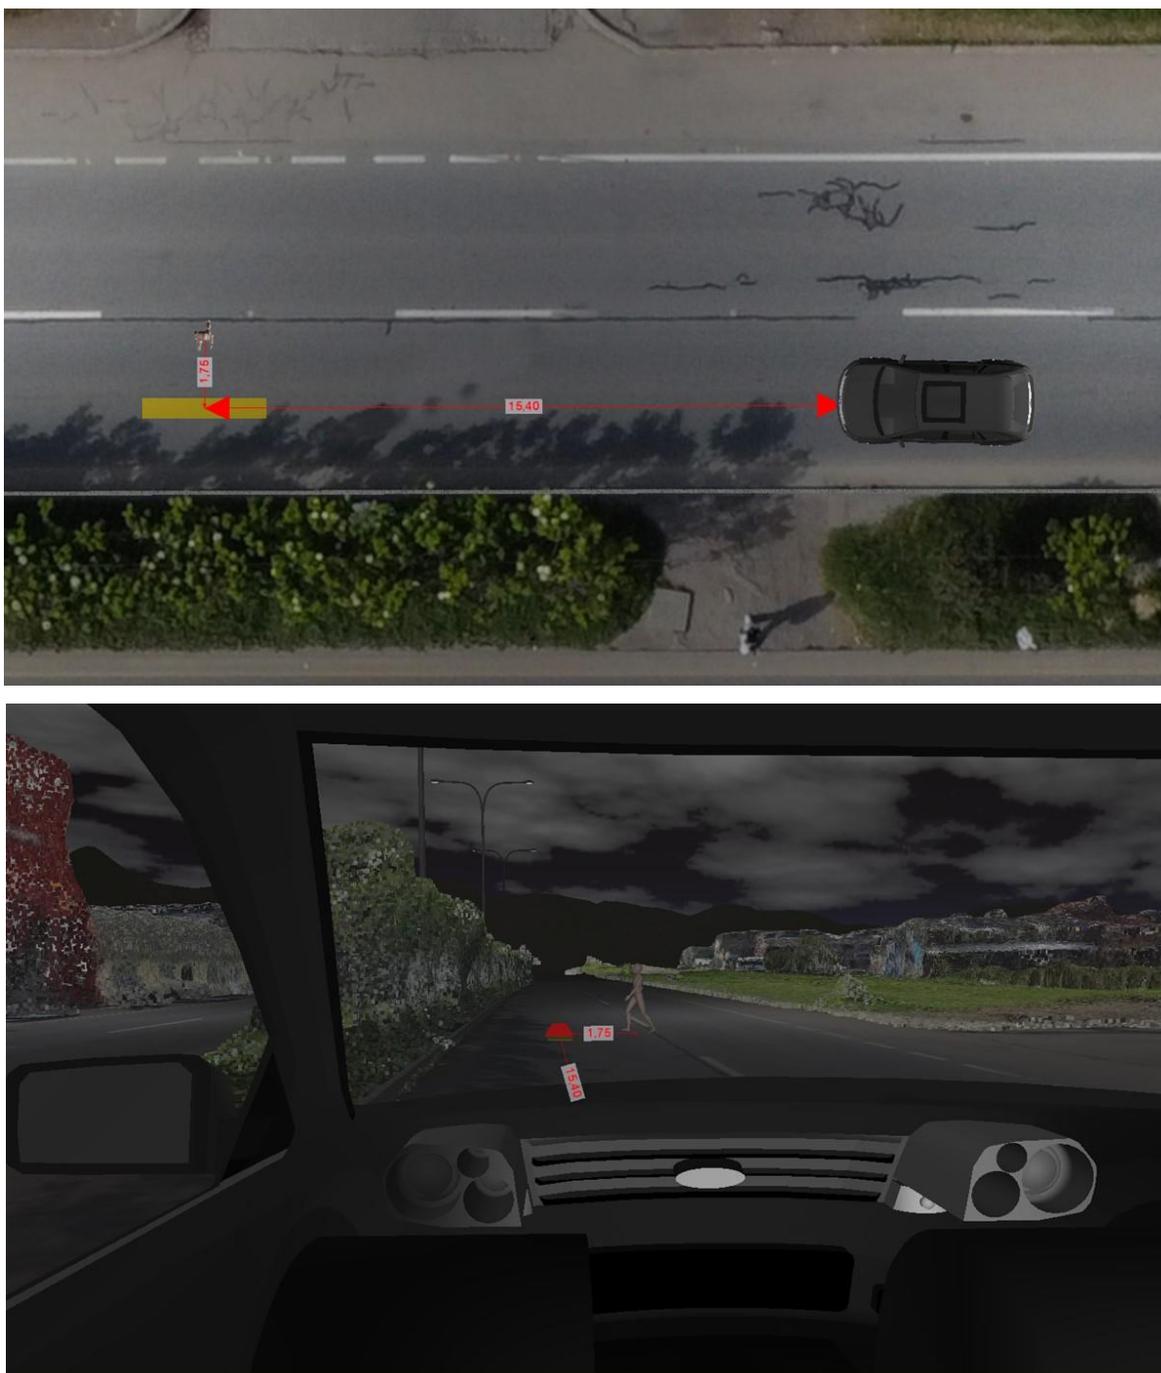
Imagen No. 47: En estas imágenes, vista en planta y 3D se aprecia la ubicación de los involucrados 1 segundo antes del impacto si sus velocidades son constantes y la posible visibilidad del conductor de la camioneta. Elaboración a escala en el software Trimble Forensics Reveal.
