**CONCEPTO TÉCNICO
DETERMINACIÓN SI EL EVENTO DE INUNDACION Y FILTRACION DE AGUA
LLUVIA ANALIZADO EN LA CASA 30 DEL C.R. VALVERDE SE DEBE A
CAUSAS NATURALES O A FALTA DE MANTENIMIENTO**

El alcance del presente concepto esta en determinar si los daños ocurridos al interior de la casa 30 del conjunto residencial Valverde se deben a un evento natural o a condiciones de falta de mantenimiento.

Se realizó visita técnica a la copropiedad y en particular a la casa 30 el día jueves 20 de junio de 2024, obteniendo la siguiente información

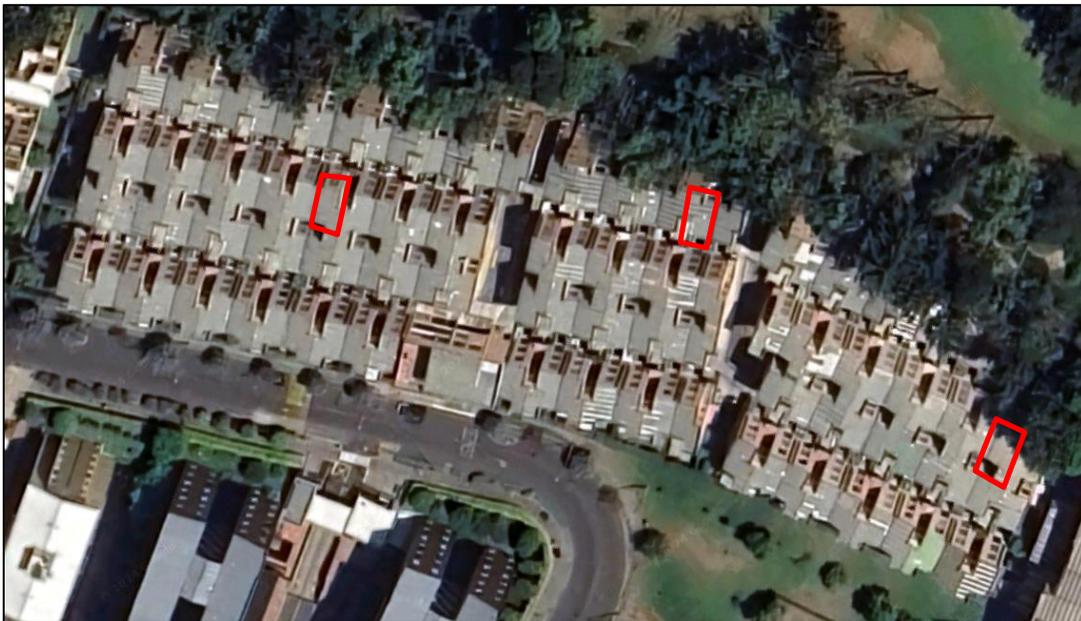
Ubicación de las casas 21, 30 y 52 dentro del conjunto residencial

La casa 52 esta señalada en la zona izquierda de la imagen anterior, la casa 21 en la zona central y la casa 30 en la parte derecha, mostrando que están dispersas dentro de la copropiedad, no están contiguas y ni siquiera hacen parte de un mismo bloque de casas, lo que lleva a concluir que la situación presentada no se trata de un evento puntual en una zona de la copropiedad, sino de una condición más generalizada a lo largo de toda el área interna del conjunto residencial que a primera vista podría pensarse que se trata del efecto del granizo sobre los tejados, pero que al analizar detalladamente, no lo es, debido a lo siguiente:

- El evento de granizo y fuerte lluvia no pudo caer únicamente sobre 3 casas dispersas sin impactar a las casas circundantes y las que están ubicadas en medio de ellas.

- Si realmente una bajante se viera obstruida por el evento natural de granizo, el agua desbordaría por la canal hacia ambos costados ya que se trata de una canal que recibe a dos aguas, una cubierta por cada lado y afectaría a las dos casas que comparten la canal, por lo que la casa 52 debería compartir daños con la casa 53, de igual forma la 21 con la 20 y la 30 con la 31, pero esto no ocurre.
