# INFORME POLICIAL DE ACCIDENTES DE TRÁNSITO No. C-

## ACTA DE INSPECCIÓN A LUGARES – FPJ - 9

| | | | | | | | | | | INFORME INVESTIGADOR DE CAMPO – FPJ – 11 | | | | | | | | | | | | | |

## ALBUM FOTOGRÁFICO

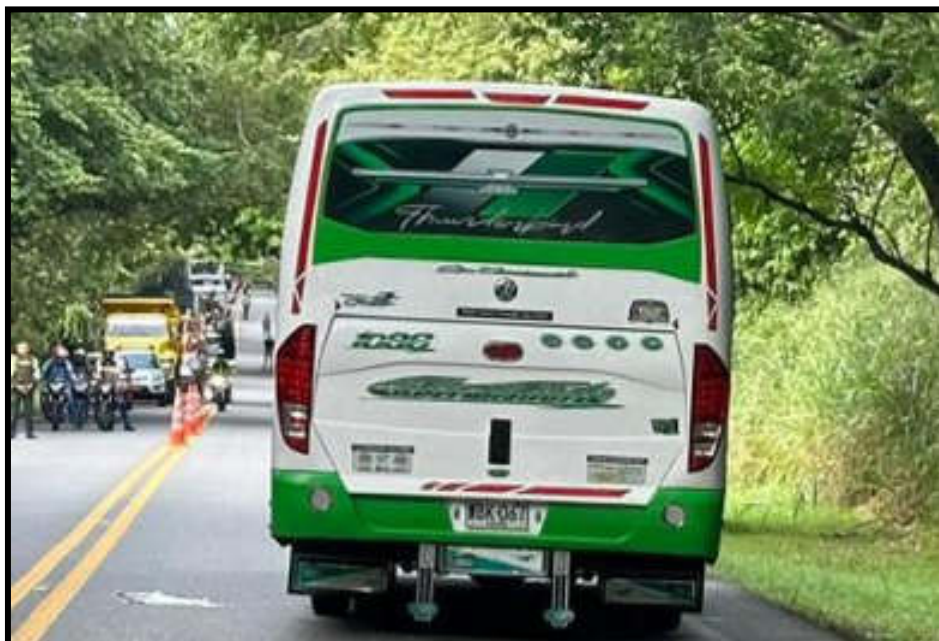
## PARTE POSTERIOR

8.6. DESCRIPCIÓN DAÑOS MATERIALES DEL VEHICULO: Vehículo sufre daños en toda la parte posterior: GUARDABAMOS, BOMPU, PUERTAS TRASERAS, UNIDADES DE LUZ, STOP, PARACHOCES, LA TRACETA.

8.8. LUGAR DE IMPACTO: FRONTAL ☐ LATERAL ☐ POSTERIOR ☒
