Asunto: Concepto técnico Sitios Críticos Málaga – Los Curos.

**PRESTAR LOS SERVICIOS DE CONSULTORÍA PARA BRINDAR ASISTENCIA  
TÉCNICA ESPECIALIZADA A LA SUBGERENCIA DE PROYECTOS EN LOS  
PROYECTOS QUE LE SEAN REQUERIDOS DEL SECTOR TRANSPORTE DEL  
FONDO ADAPTACIÓN.**

**SITIOS CRÍTICOS 23, 24, 25, 27, 39, 40, 41,  
42 y 54, VÍA MÁLAGA – LOS CUROS, EN EL DEPARTAMENTO  
SANTANDER.**

**NOVIEMBRE DE 2019**

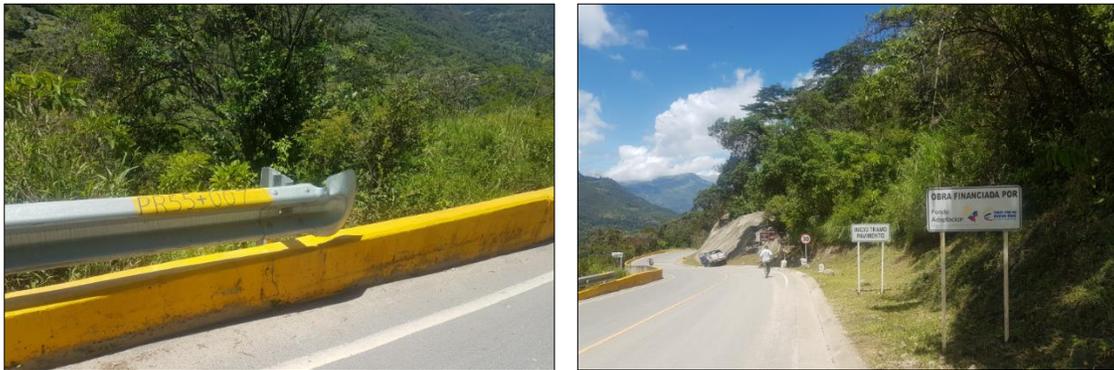
Figura 4-1. Inicio del sitio crítico 23, 24 25.

“El muro 23-24-25\_1 es un muro de concreto armado en el talud inferior, con una altura de 1 m de longitud 100,8 m. El muro se proyecta cimentado sobre una fila de pilotes pre-excavados de diámetro 1.20 m y de longitud aproximada de 10.0 m”.

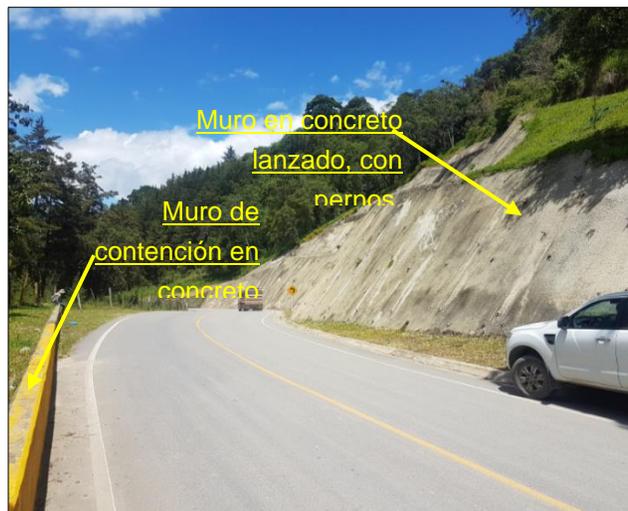
Figura 4-4. Muro 3 del sitio crítico 23, 24 25.

En la Figura 4-4, se evidencia que el muro de contención en el talud inferior de la vía y la protección en concreto lanzado del talud superior, no presentan deformaciones y actualmente cumplen con la estabilización del terreno.

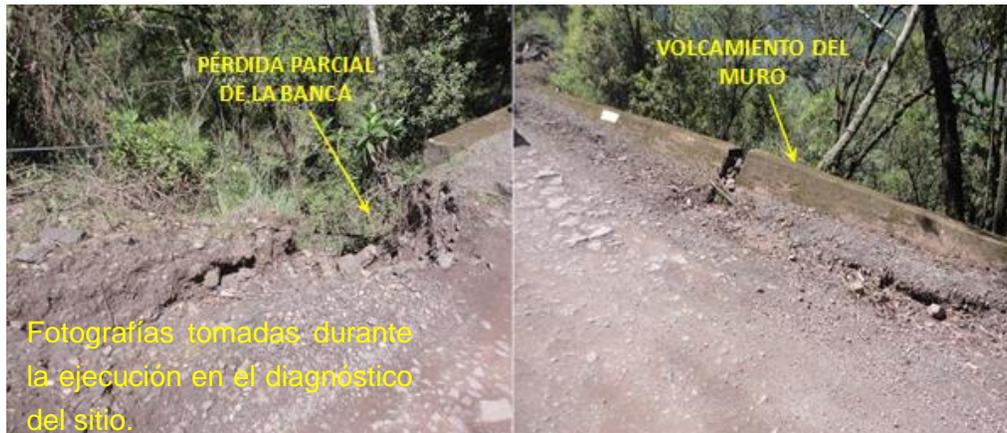
Es importante mencionar que en el estudio de diagnóstico elaborado por el *CONSORCIO DIS – EDL LTDA*, reconoce que el sitio es afectado por un fenómeno de reptación y que el factor agua es el detonante de mayor afectación. Adicionalmente, en las fotografías que aparecen en los informes se evidencia que los muros de contención fallados también fueron construidos por módulos, sin embargo el *CONSORCIO DIS – EDL LTDA* propuso y diseñó muros de contención por módulos, sin tener en cuenta que la estructura fallada previamente, consistía también en un muro por módulos.

Figura 4-19. Imágenes tomadas del diagnóstico, del informe Volumen V: Estabilidad de Taludes, elaborado por el diseñador CONSORCIO DIS – EDL LTDA.
